Tarihi Ayvalık evleri mimarisinde bozulmaya neden olan etkenlerin incelenmesi

Bedriye ASIMGİL, Figen ERDOĞDU

The investigation of structural deterioration in Ayvalık traditional buildings

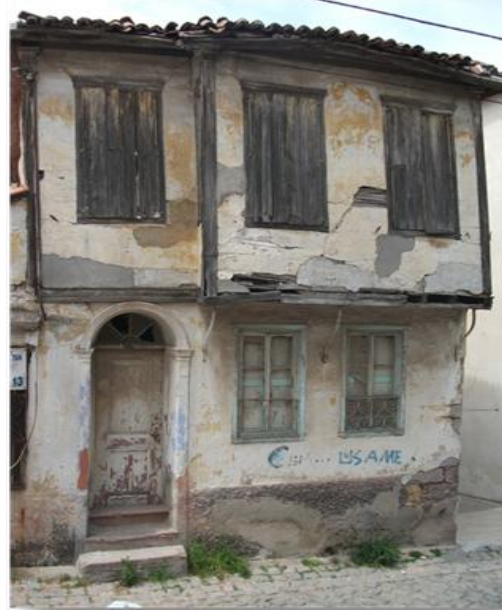
Şekil 6. Zeminden yükselen nemin duvar yüzeyinde buharlaşması sonucu görülen çiçeklenmeler (Yazar arşivi, 2010)

Suyun emilimi (capillarity) ile bina içinde hareketi de yapı malzemelerinde hasara neden olmaktadır. Zeminden yükselen nem strüktürü ıslatarak taşıyıcı sisteme gelen yükü fazlaştırdığı gibi, ayrıca içinde taşıdığı tuzların duvar yüzeyinde buharlaşması sonucu çiçeklenmelere, duvarın fiziksel ve kimyasal yapısını bozucu etkilere neden olabilmektedir.

- Zeminden yükselen nemi yapı içine iletmeye uygun olan çatlakların epoksi reçinesi çimento şerbeti ya da uygun bir harçla onarımı yapılmalı, çatlakta devam eden genişlemeler mekanik bağlayıcılarla dikilmelidir.

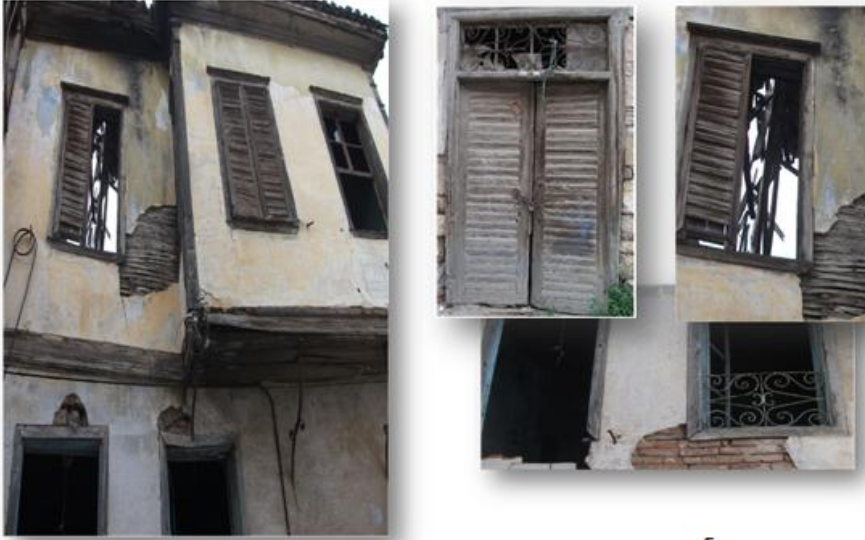
Temel altındaki zemin homojen olmadığında yapıda çatlamlar görülür. Çatlakların yapıdaki yerlerine, doğrultularına bakılarak hasar nedeninin zeminden kaynaklanıp kaynaklanmadığı hakkında kabaca fikir edinmek mümkündür. Eğer yapı iki ucundan sağlam zemine oturuyor, arada kalan bölgede zemin gevşekse, cephede kapı ve pencere boşluklarının köşelerinden başlayan ve 45 derece açıyla yanlara doğru gelişen çatlaklar gözlenir. Eğer yapının cephesinin yalnız orta kesimi altında sağlam zemin varsa, çatlaklar kama görünümündedir; aşağıda dar, yukarı doğru açılan bir düzen gösterir.

Şekil 7. Zemin karakteristiğinin neden olduğu yapısal bozulmalar ve kapı boşluğundaki açılmalar (Yazar arşivi, 2010)

- Zeminin mukavemetinin düşük olması veya zeminin homojen olmaması, farklı amaç ve büyüklükte yapıların yan yana, derzsiz yapılarak farklı çökmeler oluşması sonucu oluşabilecek çatlakların onarımı yapılmalıdır.

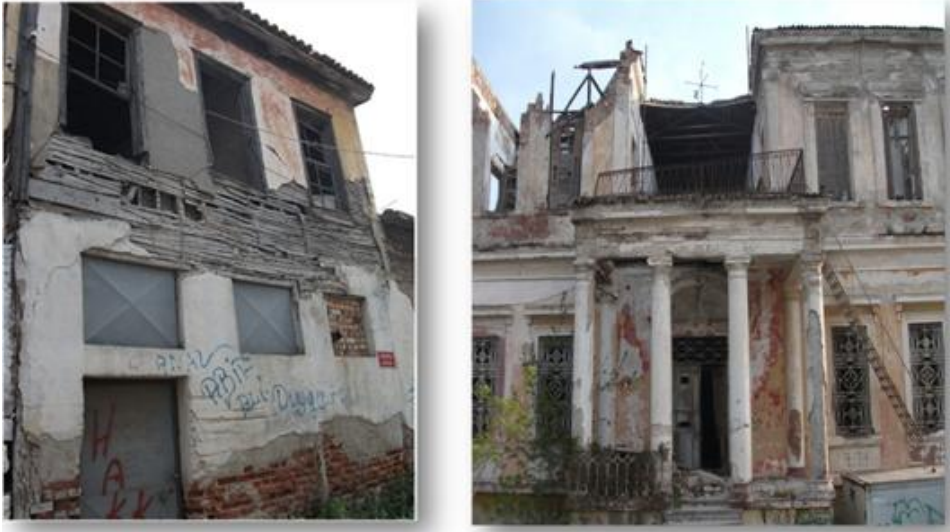
Şekil 8. Ahşap karkas iskelette dağılımlar (eleman bazında bozulmalar)

- Yapıların taşıyıcı sistemi baştan ele alınmak üzere, restorasyon tekniklerine uygun olarak, kerpiç, ahşap ve taş malzeme için ayrı ayrı sağlamlaştırma ve koruma tekniklerinin bozulma durumlarına göre, onarım ve güçlendirilmesine gereksinim vardır. Kagir yapıların takviye kuralları kapsamındaki yöntemlerden yararlanılarak duvarlar güçlendirilmelidir. Döşemelerin kısmen bozulmuşları zaman kaybetmeden takviye edilmeli ve koruma amaçlı kaplanmalı, tamamen çürümüş olanları değiştirilerek taşıyıcı sistemin bundan sonra uzun yıllar hizmet verecek şekilde sağlıklı olarak ayakta kalması sağlanmalıdır.

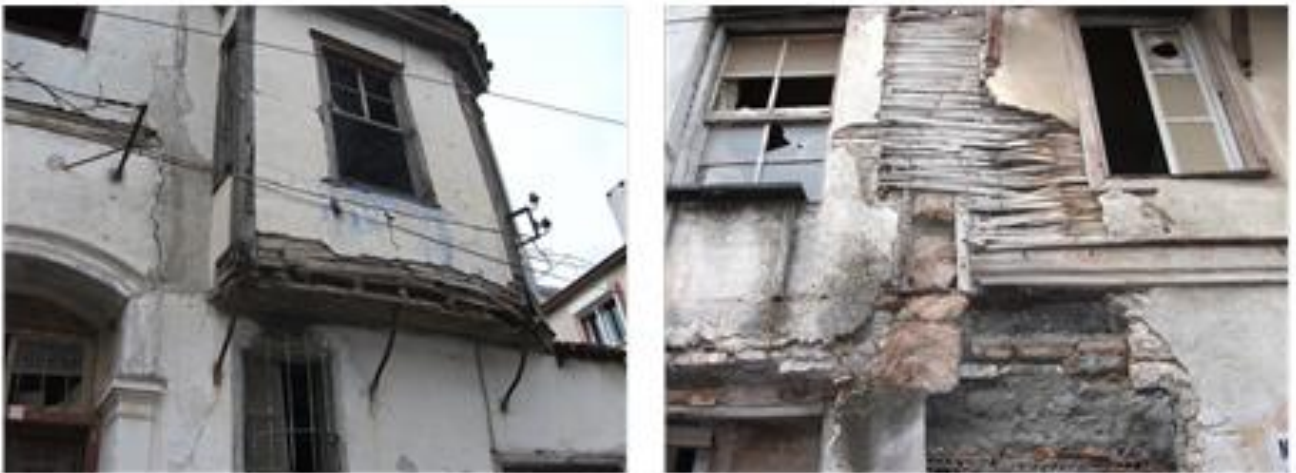
Duvarlar: Dış hava şartlarına tamamen açık yapıda, dış sıvaların çoğunun döküldüğü izlenebilir. Bu durum duvar malzemesinde nem, yağış, rüzgar ve güneş etkisini arttırmış ufalanma ve dökülmelere neden olmuştur. Derz aralarının boşalması kışın donma ve ayrışmalara neden olmuştur. Cephe duvarlarındaki yağmur suyunun olumsuz etkileri, lekelenme, dökülme, küf ve rutubet, zemin suyunun kılcal su emme kapasitesinin doğal sonucudur. Aynı sorun sarmısak taşı duvarlarında çiçeklenme şeklinde izlenmektedir.

Şekil 9. Sıva dökülmeleri ve derz aralarının boşalması (malzeme bazında bozulmalar) (Yazar arşivi, 2010)

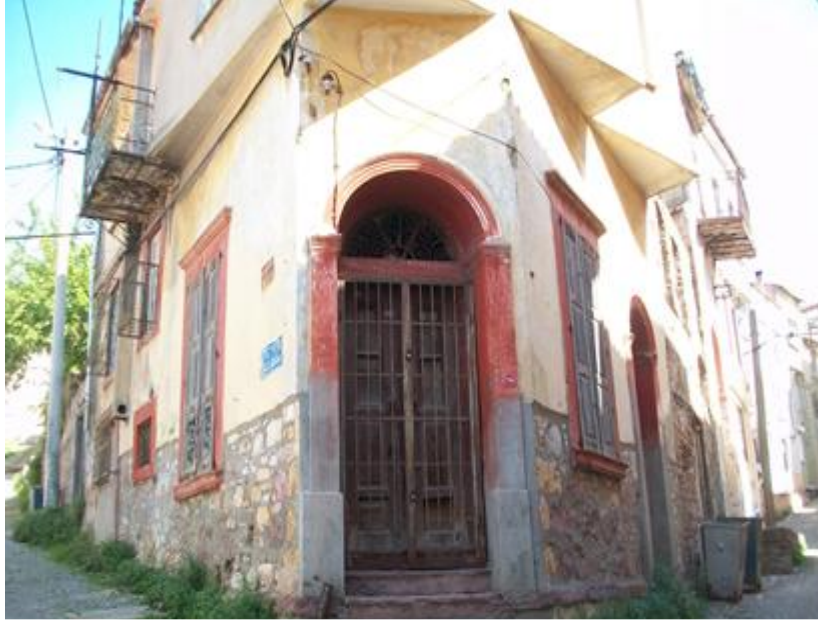
Şekil 10. Zemininden su almış duvar resimleri(malzeme bazında bozulmalar) (Yazar arşivi, 2010)

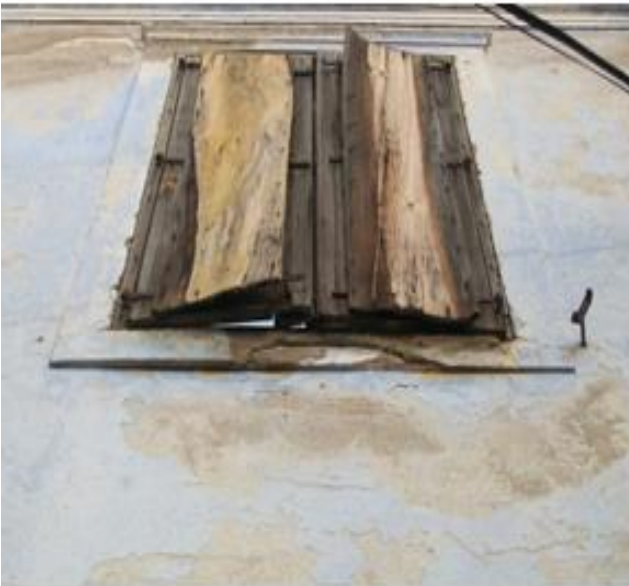
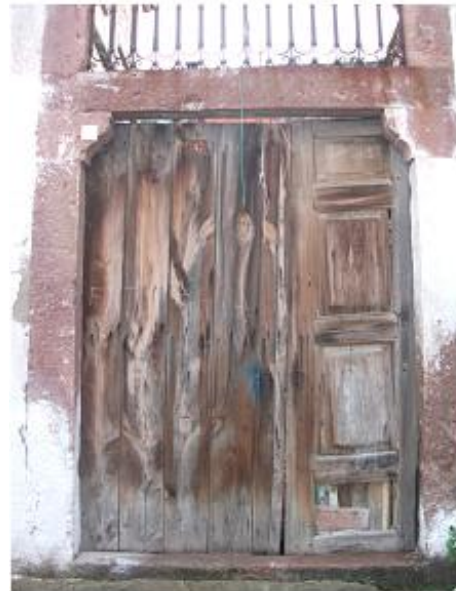
Kapı ve pencereler: Ahşap malzemeden oluşmuş kapı ve pencereler yüzey sularının ağır hasarları; kopma, çürüme ve mantarlaşma sonucu ağır hasar görmüştür. Nem ve su alarak çalışan ahşap malzeme, şişme ve dönme şeklinde; kapı ve pencerelerin kapanmamalarına neden olmuş bununla birlikte zaten kullanılmayan binada, hakim rüzgar olan poyraz ve farklı yönlerdeki karayel, lodos gibi etkili rüzgarların etkisiyle binaların tüm dış pencere ve kapıları hasar görmüştür.Çeşitli bakteri, mantar ve kurtlar ahşabın nişasta ve selüloz yapısını ayrıştırarak, malzemeyi toz haline getirmiş, bu ayrıştırma rutubetli, karanlık sıcak bir ortamda daha da tehlikeli bir hal almıştır.

Şekil 11. Kapı ve pencere resimleri (eleman bazında bozulmalar) (Yazar arşivi, 2010)

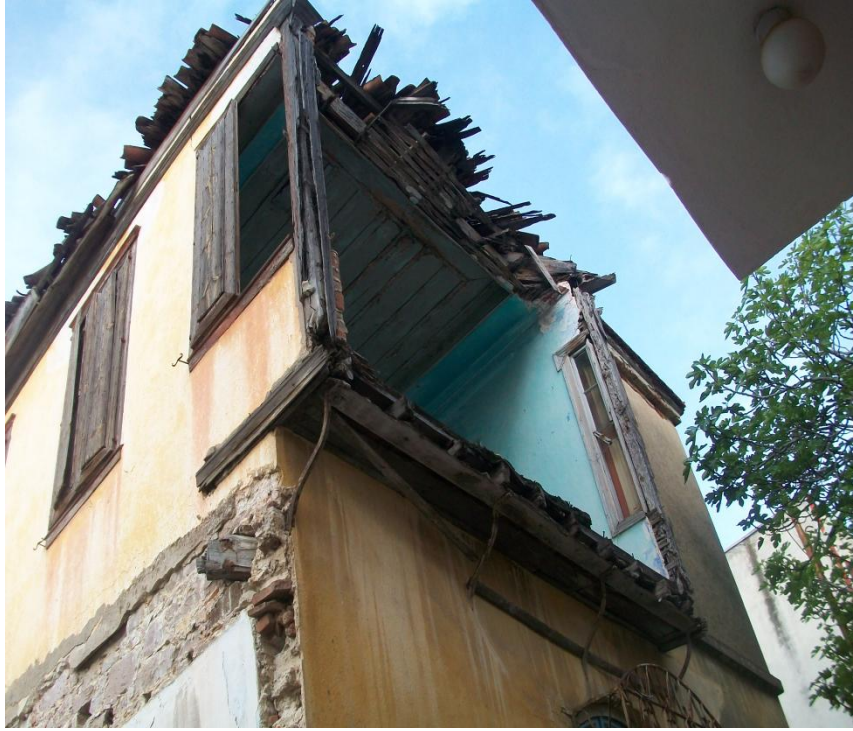
Çatılar: Yağmur sularının bozulan bir çatı kaplaması veya deresinden dolayı binadan hızla uzaklaştırılmaması, yosun ve otların gelişmesine uygun ortamı hazırlar. Bozuk olan ayrıntı çevresinde yosunlar yerleşir, ahşap çatı ve döşemelerde mantarlar gelişir.

Çatıların su alan yerlerindeki taşıyıcı ahşap elemanlar hasar görmüştür. Çatı alınlığında ayrışmalar vardır. Çatı altındaki döşemelerin tavan kaplamaları olan ahşaplar siyah renge dönüşmüş ve kopmuştur.

Şekil 12. Hasar görmüş çatı (malzeme bazında bozulmalar) (Yazar arşivi, 2010)

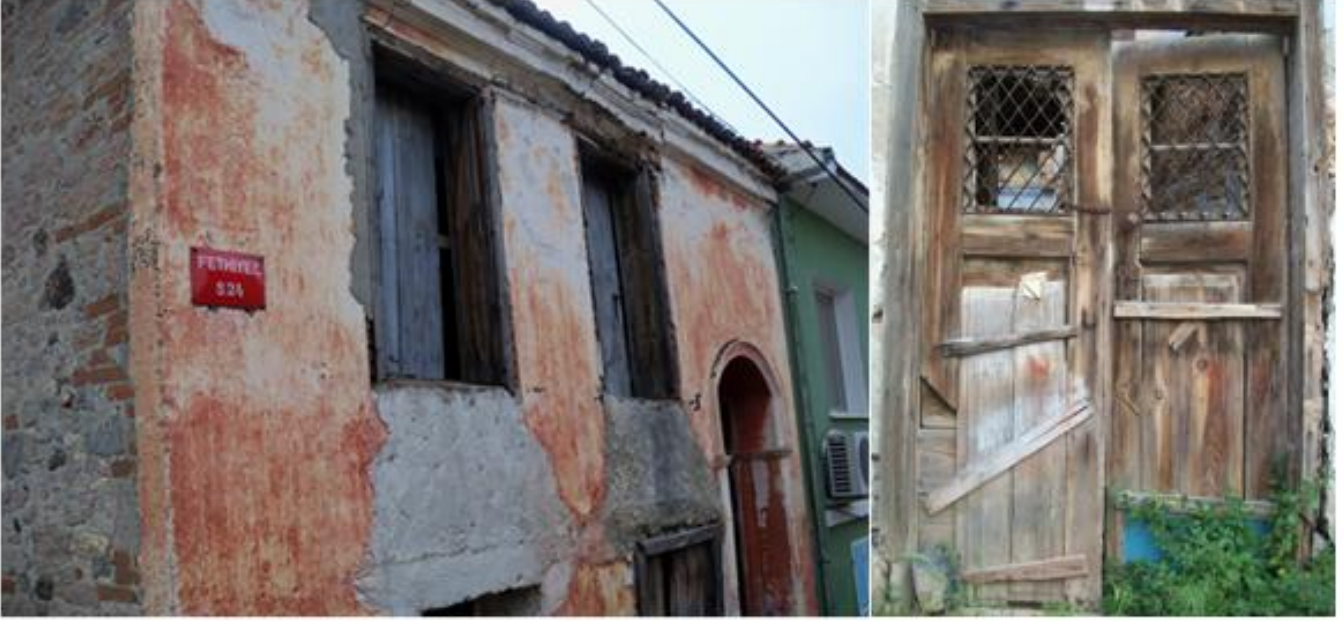
Şekil 13. Duvarlarda, kapı ve pencerelerde bozulan ve dağılan yüzeyin eskisiyle özdeş olmayan malzemelerle tamamlanması (Yazar arşivi, 2010)

Ayvalık tarihi evlerinde gözlemlenen, zaten bakımsızlık ve terk ile yıpranmış durumdaki yapılar, ya kaderine terkedilmiş ya da eskisiyle özdeş olmayan yapı malzemeleri ile kapatılmaya çalışılmış, uygulama kötü işçilik ve detayla birleşince, görsel bir mimari kirlilik ortaya çıkmaktadır.

- İşin niteliğine uygun doğru malzeme seçilmelidir,
- Malzeme Türk ve Avrupa standartlarına uygun olmalıdır,
- Yapı içinde kullanılan malzemeler birbirine uyumlu olarak kullanılmalıdır,
- Ülkemizin iklimine ve işçinin uygulama becerisine uymayan malzemeler seçilmemeli ve kullanılmamalıdır.

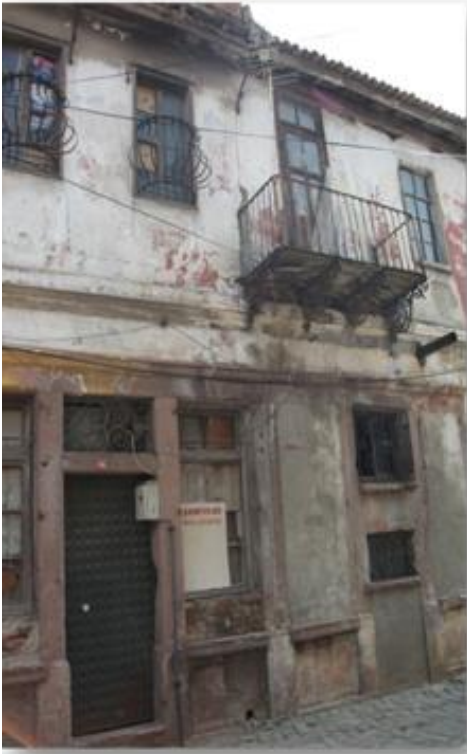
Mimari uygulamada uygun bağlayıcı malzeme ve teknik, yapıyı oluşturan bileşenlerin dayanımları açısından önemlidir. Kesme taş yapılarda blokları birleştirmek için kullanılan kenet ve mil gibi korozyona uğrayabilecek demir bağlantı elemanlarının iyi izole edilmemesi sonucunda, derzlerden içeri giren su demir öğelerin paslanmasına neden olmaktadır. Paslanma sırasında hacmi büyüyen kenet ve miller, yarattıkları iç gerilimle birleştirdikleri duvar bloğunu veya söve, sütun başlığı gibi mimari bileşenleri çatlatmakta, müdahale edilmeyip, bozulma ilerlediğinde, mimari öge parçalanmaktadır.

Şekil 14 Kötü işçilik ve yanlış detaylandırma (malzeme bazında bozulmalar) (Yazar arşivi, 2010)

- Yapı elemanları detayları ya tam olarak yapılmalı ya da hiç yapılmamalıdır,
- Nitelikli teknik donanım ve uygulayıcılar bulunmalıdır,
- İşçilikte yeterli özen gösterilmelidir,
- Yapı elemanlarında oluşan çatlaklara karşı yeterli önlemler alınmalıdır,
- Uygulama ortamlarının uygun olmasına dikkat edilmelidir,
- Yapı elemanları birleşim noktalarına özen gösterilmelidir,
- Kapı ve pencereler acilen çalışır duruma getirilmeli onarılmalı ve/veya değiştirilmelidir. Bina dış hava şartlarına açık her gün daha fazla hasar görmektedir. Yapı güvenliği için acil önlem alınması gerekli detaylardır.
