# Uzundere 1 Regülatörü ve HES Pelton Çark Erozyon ve Kavitasyon Takibi

## Uzundere 1 Regulator and HEPP Pelton Runner Erosion and Cavitation Monitoring

Osman KÖSE

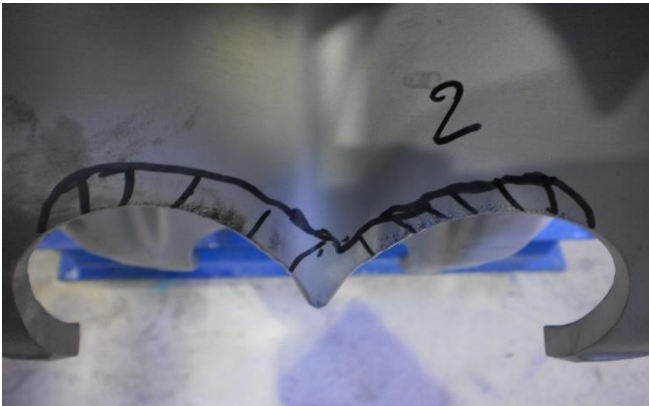
**Şekil 6.** Kaşık dış kısımlarında kavitasyon

Şekil 9, 10 ve 11 'de görüleceği üzere kaşık iç kısımlarında erozyona bağlı malzeme kayıpları meydana gelmiştir. Bu kayıplar lokal olarak daha derin oyuklar açmak suretiyle kaşık profil formunu bozarak suyun hareketini değiştirmiş, bu durum sonucu olarak da Şekil 8'da görüldüğü üzere kaşık dış kısmında kavitasyona sebep olmuştur.

İmalatçı firma olan Alstom firması çalışanları tarafından çark kaşıklarının iç kısımlarında erozyon olan bölgelere çark ana malzemesi ile uyumlu TİG dolgu kaynağı yapılarak kaşık iç formu orijinal haline getirilmiştir. Kavitasyon olan ve en riskli bölge olarak görülen kaşık dış kısımları önce taşlanarak kavitasyon pürüzlülüğü giderilmiş, sonrasında kaynak dolgu ve taşlama ile yüzey pürüzsüzlüğü sağlanmıştır.21 adet kaşığın tamamına bu uygulama yapılmış olup çark montajı sonrası sorunsuz şekilde üretime devam edilmiştir.

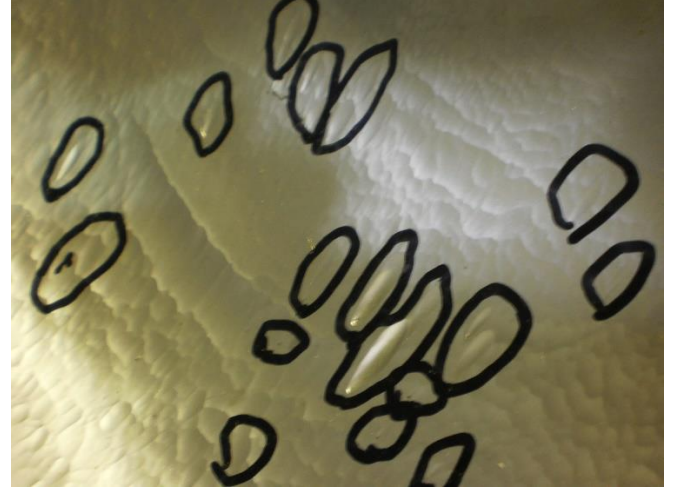
2010 yılında üretime başlayan tesis çarkları 2014 yılı başına kadar üretime devam etmiştir. Bu süreçte çarkların durumu yakinen takip edilmiş olup 2014 yılı Şubat ayında çark ana mazlemesinden daha fazla erozyon nedeniyle kayıp vermemek için çarklar birbiri ardına tamire alınmıştır. 2010-2014 yılları arasında gözlemlediğimiz çarklarda önce çark kaşıkları

içerisinde erozyona bağlı malzeme kaybı görülmüş olup bu kayıp sonrası kaşık iç formu kaybolmuş , bu durum da kavıtasyona sebebiyet vermiştir.

**Şekil 7.** Kaşık iç kısımlarında erozyon

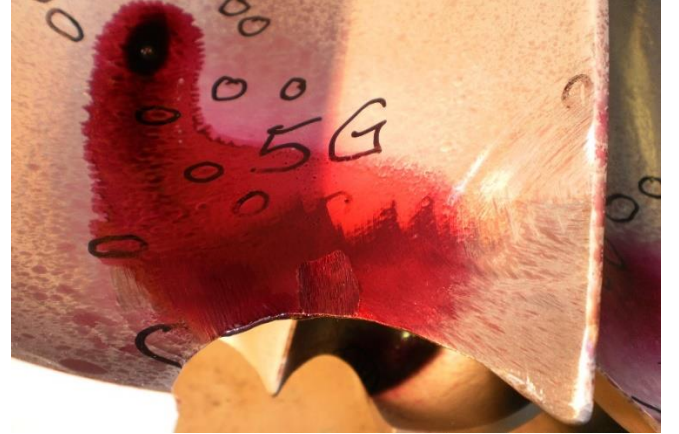
**Şekil 8.** Kaşık iç kısımlarındaki sürekliliği olduğu düşünülen erozyon bölgesine sıvı penetrant testi yapılması.

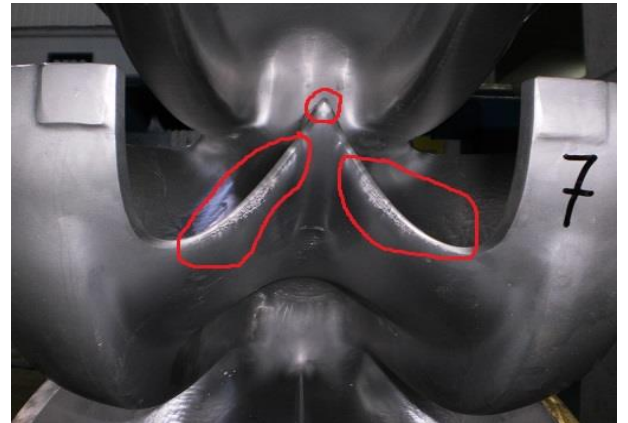
**Şekil 9.** Çark Kaşıklarında kavitasyon

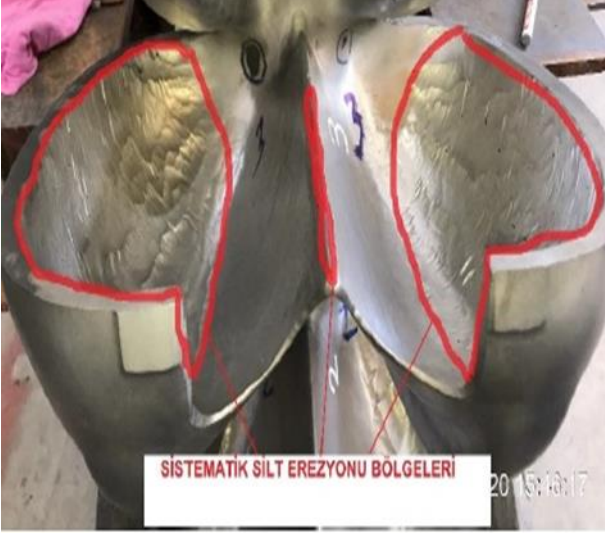
Şekil 10. Çark Kaşıklarında sistematik erozyon

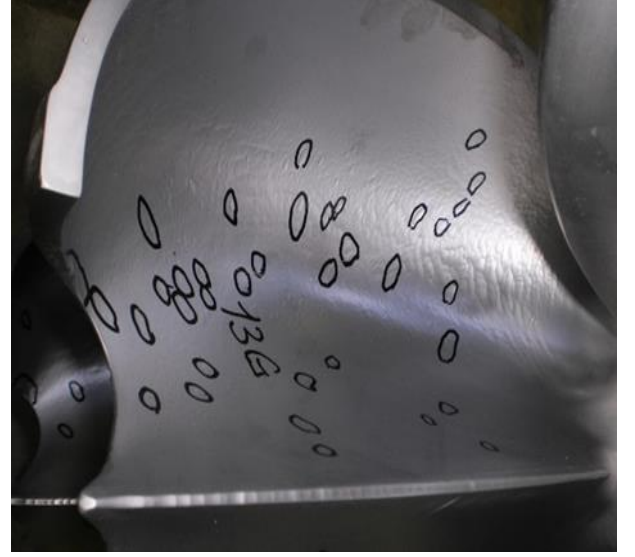
Pelton çarkın tüm kaşıklarının iç ve dış kısmı tek tek incelenerek taşlama-kaynak yapılacak kısımlar işaretlenmiştir. İşaretlenen kısımlardaki derin erozyon olan bölgelere PT (penetrant test) test yapılarak süreklilik olup olmadığı kontrol edilmiştir. Kaynak sırasında ana malzemenin zarar görmemesi için çark kaşıkları ısıtılarak kaynağa hazır hale getirilmiştir.

Şekil 11. Çark Kaşıklarında kaynak notları belirleme

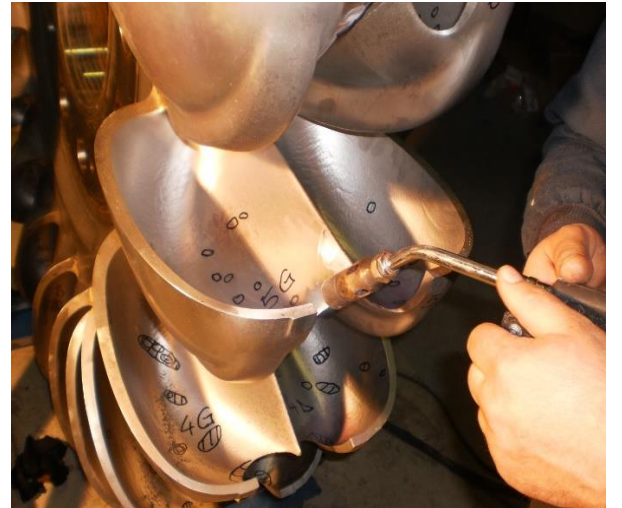
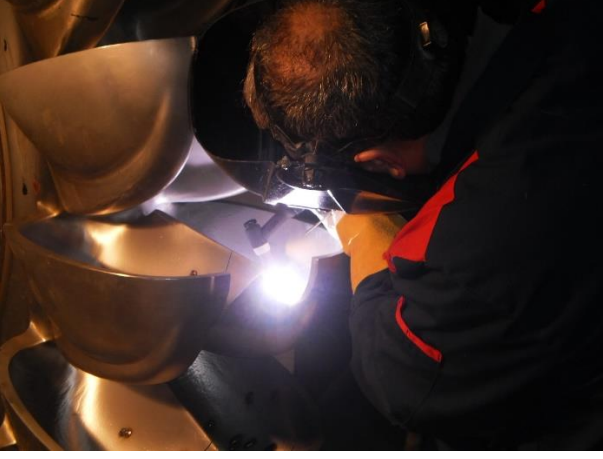
Şekil 12. Çark Kaşıklarında kaynak öncesi ısıtma işlemi

Şekil 13. Çark Kaşıklarında kaynak öncesi ısıtma işlemi

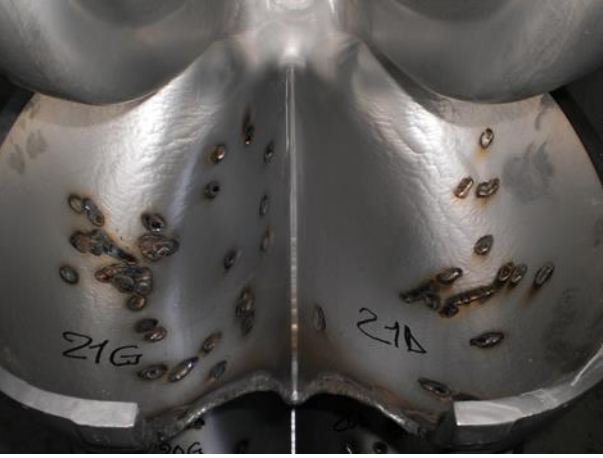
Şekil 14. Çark Kaşıklarında TIG kaynak dolgusu

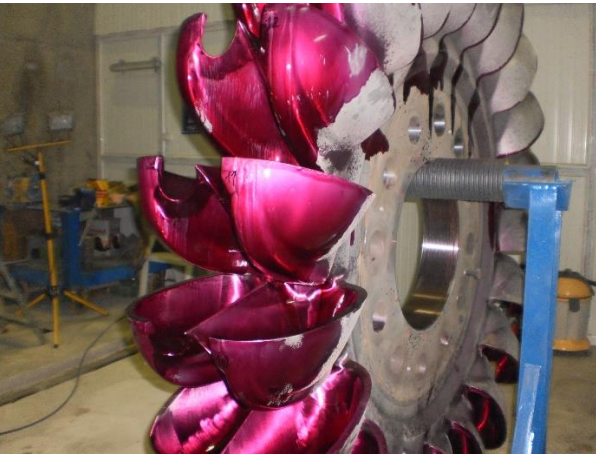
Daha çok minör tamirat diyebileceğimiz bu tamiratta erozyona uğramış yüzeylerin taşlanması işlemi öncesinde ve tamirat dolgusu sonrasında tüm yüzeylere PT (Penetrant Test) test yapılarak çatlak kontrolü yapılmıştır.

Şekil 15. Tamirat sonrası Penetrant Testi

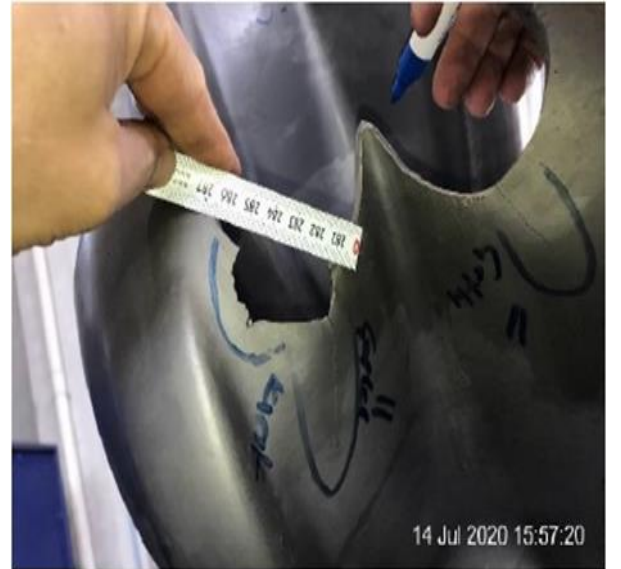
- 11 ve 14. Runner bucketlerin uç kısımlarında kırılıp kopan kısımlar olduğu

Şekil 16. Kırılıp kopan kısımlar

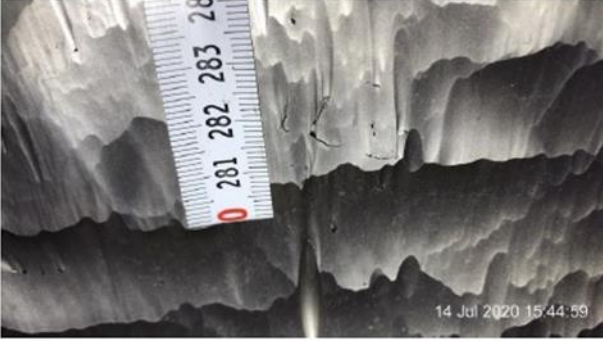
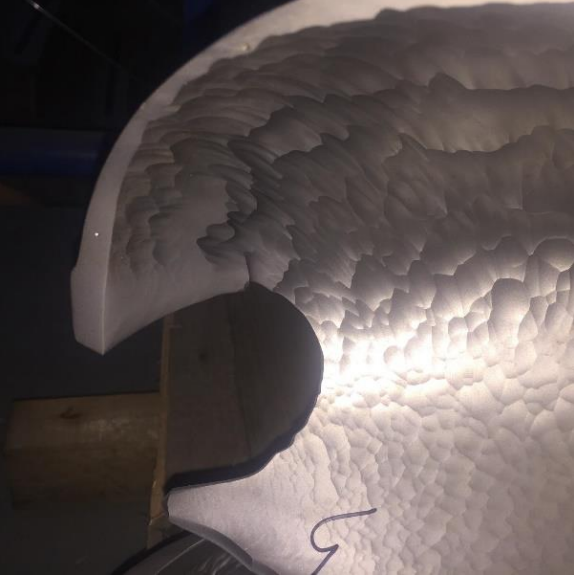
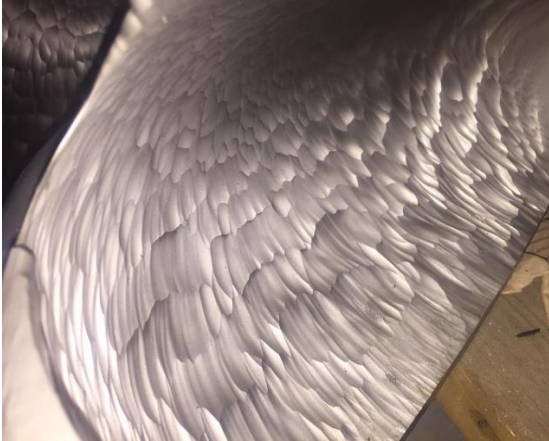
- Tüm bucket iç kısımlarında silt erazyonu olduğu

Şekil 17. Aşırı erozyon

Şekil 18. Kaşık içi aşırı erozyon

Şekil 19. Kaşık içi aşırı erozyon

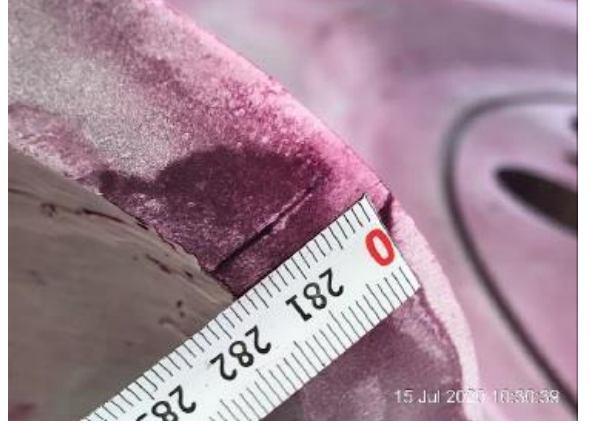
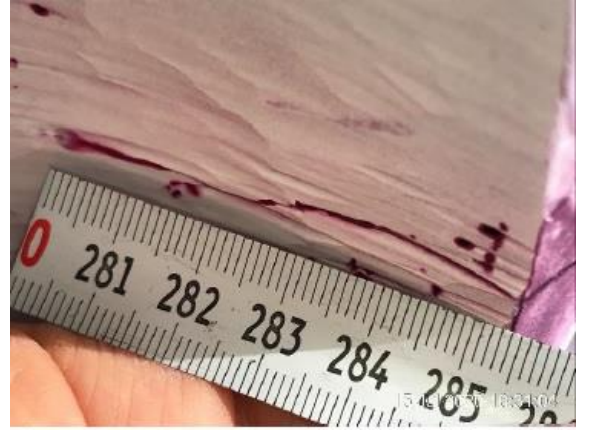
- 11,14,ve 20 nolu bucketlerde çatlaklar olduğu. 20 nolu bucketteki çatlığın gövde kısmına yakın et kalınlığı yüksek kısımda olduğu,

Şekil 20. 20 numaralı kaşık çatlığı

Şekil 21. 20 numaralı kaşık çatlığı

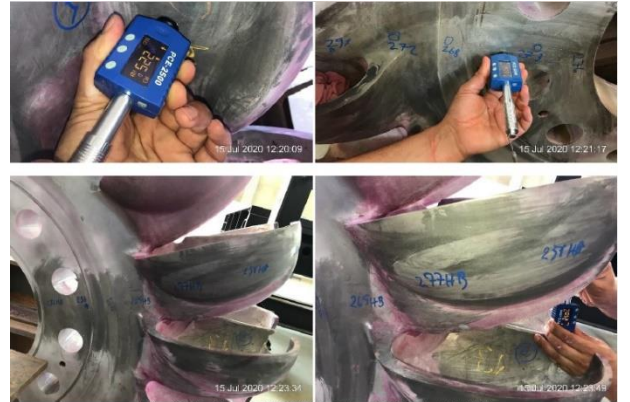
- Runner gövde ve bucket yüzeylerinde portatif sertlik ölçüm ekipmanı ile ana malzeme ile tamirat kaynağı bölgelerini içeren sertlik ölçümleri yapıldı. Orijinal imalat yüzeylerinde sertlik değerlerinin ortalama 270HB olarak tespit edildi.

**Şekil 22.** Orijinal imalat yüzeylerinin 250-291 HB aralığında ve ortalama 270 HB sertlikte olduğu ölçüldü

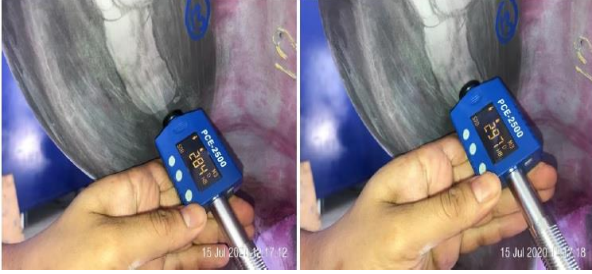
- Kaynak dolgu ve taşlama işlemleri sonrasında tamirat bölgelerinin yapılan sertlik ölçümlerinde ana malzeme ile uyumlu sertlik değerlerine sahip olduğu görüldü .

**Şekil 23.** Tamirat sonrası sertlik ölçümleri

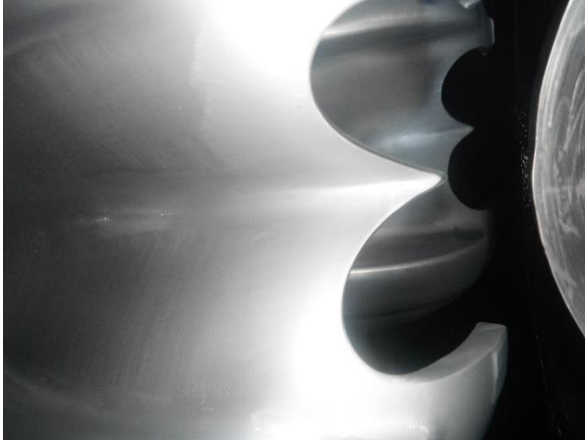
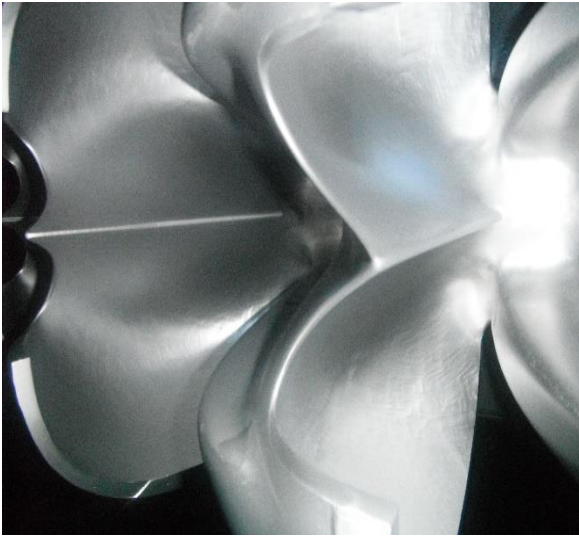
**Şekil 24.** Tamirat sonrası kaşık dış kısmı

**Şekil 25.** Tamirat sonrası kaşık iç kısmı

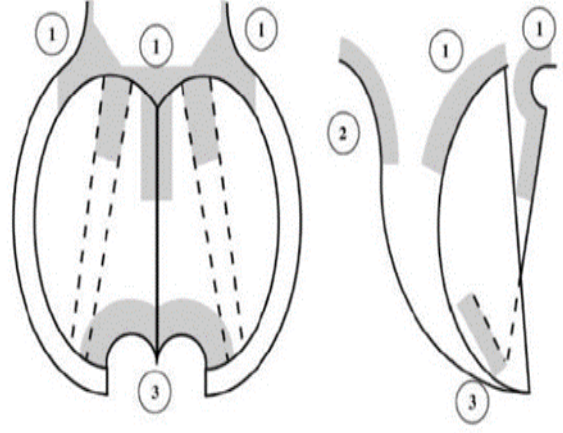
**Şekil 26.** Pelton Çark Kaşıklarında Çatlama Hassas Bölgeler

Şekil 26'da pelton çarkların çatlama karşı hassas bölgeleri görülmektedir. Uzundere 1 HES pelton çarkları şekil 29 ile uyumlu olarak hasar almış, sonrasında tamir edilmiştir.

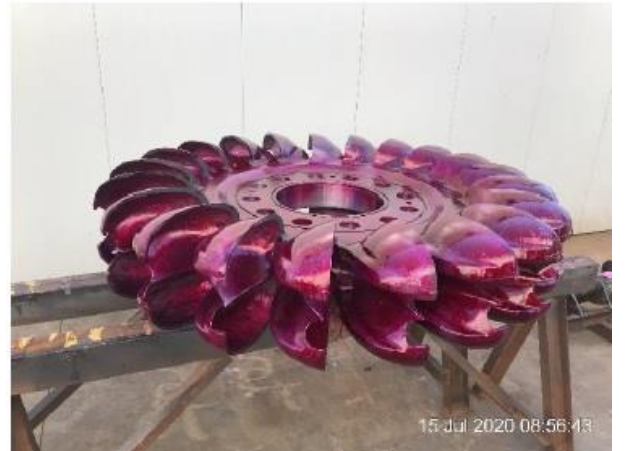
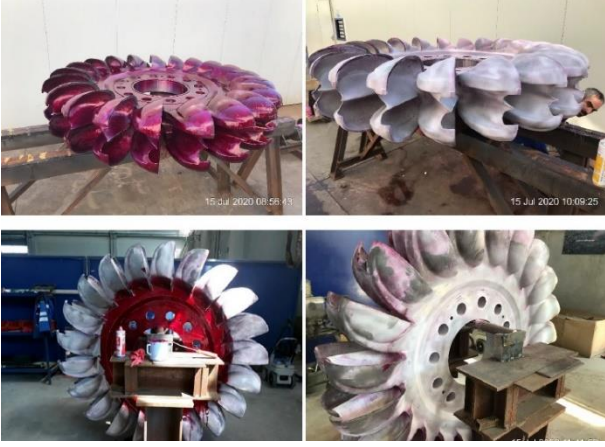
- Çark tamiri sonrasında çarkın tamamına penetrant testi yapılarak çatlak kısım olup olmadığı, kaynak dolgu ve ana malzeme birleşiminin uygun şekilde gerçekleşip gerçekleşmediği kontrol edilmiştir ve herhangi bir sorun görülmemiştir. Olumsuzluk görülmemesi üzerine 2020 Ağustos ayında çark montajı yapılarak kullanıma başlanmıştır.

**Şekil 27.** Tamirat Sonrası PT kontrolü

Şekil 28. Tamirat Sonrası PT kontrolü
