ESKİ ESERLERİN ONARIM VE GÜÇLENDİRİLMESİNDE YAPILMIŞ  
UYGUN OLMAYAN YÖNTEMLER

UNSUITABLE METHODS MADE IN REPAIR AND  
STRENGTHENING OF HISTORICAL BUILDING

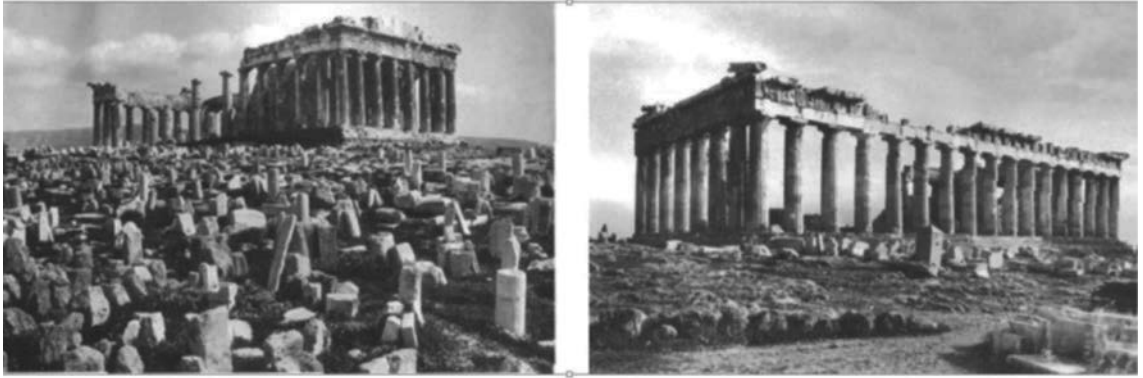
**Şekil 15:** Parthenon Tapınağı'nın 1890 yılındaki durumu ve 1922-1930 yılları arasında geçirdiği onarımlar sonrası görünümü (Balanos, Massin, & Lévy, 1938)

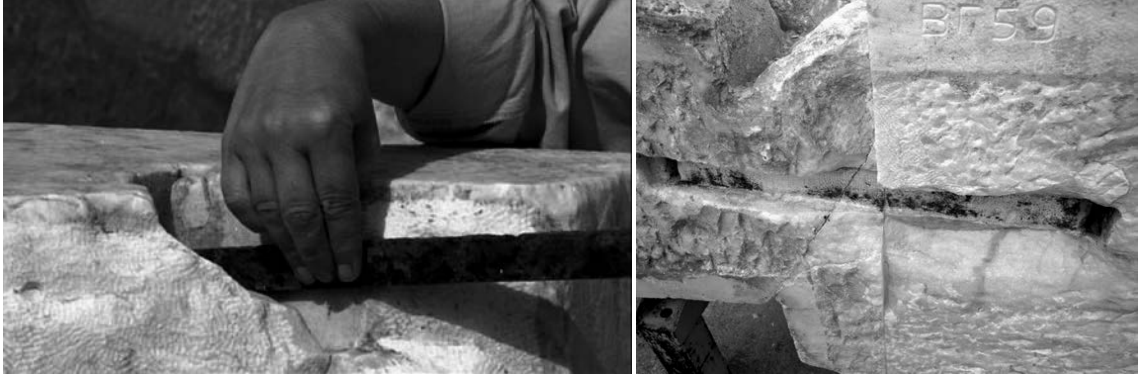
**Şekil 16:** Nikolaos Balanos'un akropolis restorasyonunda kullandığı demir kenet uygulaması ve atmosferik etkenlerden dolayı genişlemesi ve mermer dokuda çatlaklar oluşturması (URL-6)

Balanos'un Parthenon'da uyguladığı, çimento ve demir kullanarak rekonstrüksiyon girişimine birçok uluslararası komite karşı çıkmış. Özellikle 1931'de Uluslararası Müzeler Örgütü tarafından Atina'da düzenlenen, "1. Uluslararası Tarihi Anıtlar Mimar ve Teknisyenleri Kongresi, arkasından yayınlanan Atina Kartası ve Giovannoni katkılarıyla modern koruma ilkeleri anlatılmış. Bu koruma ilkelerinin Parthenon'da da uygulanması gerektiği söylenmiştir (Tarhan, 2019).

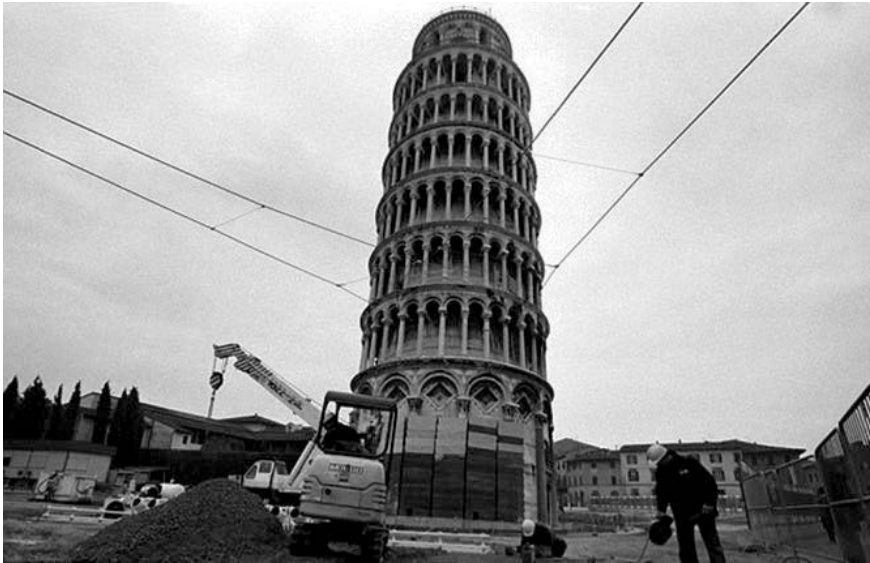
**Şekil 18:** Pisa kulesi çelik kablo ve kurşun külçe ağırlık uygulaması  
(Burland, Jamiolkowski, Squegla, & Viggiani, 2013)

1995 yılların başlarında restorasyonu denetleyen komisyon, göze hoş görünmeyen denge ağırlıklarını yer altı kablolarıyla değiştirmeye çalışmıştır. Bu çalışma esnasında kulenin eğiminde önemli bir artışa neden olduğu için proje iptal edilmiştir (Burland, Jamiolkowski, Squeglia, & Viggiani, 2013) (Burland, Jamiolkowski,, Squeglia, & Viggiani, 2003). Bu uygulama kısaca temel güçlendirme ve zeminin sıvı nitrojen dondurulmasını içermektedir. Kulenin temeli etrafına betondan bir halka yerleştirmiş ve betonu delerek yaklaşık 12,2 m aşağıdaki sıkı kum katmanına bu halkayı ankrajlarla bağlamışlardır. Ankrajların yerleştirilmesi sırasında zemin örselenmiş ve kulenin eğiminde ani bir artışa neden olmuştur. Eğimin tam tersi yönden daha çok kurşun külçe yerleştirilip operasyon terk edilmiştir (Jamiolkowski, 2001).

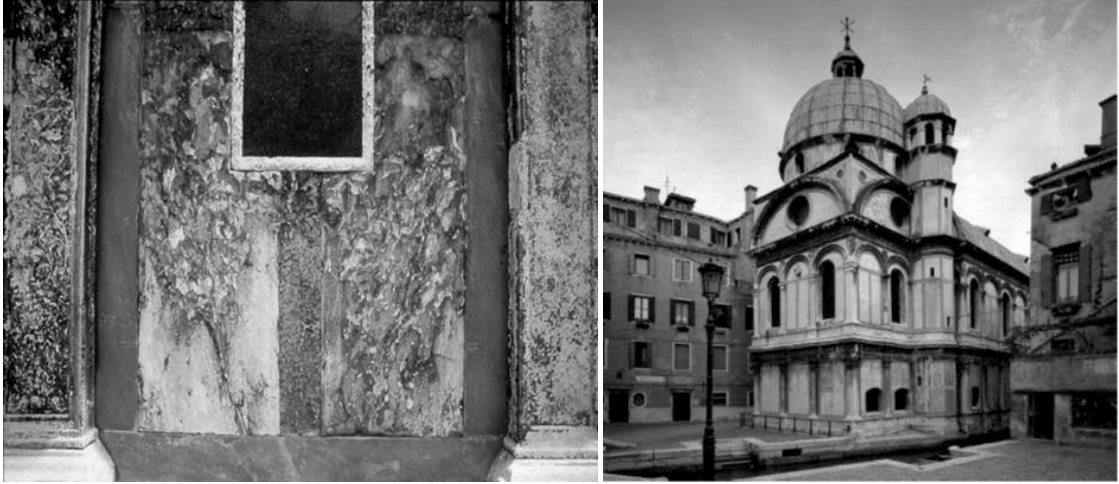
Geçen yüzyıllar sonrasında . S. Maria dei Miracoli Kilisesi'nin mermer cephelerinde bozulmalar meydana gelmiştir. Yapının mermer cephelerinde meydana gelen çürüme mekanizmalarını anlamak için 1980-1990 yılları arasında detaylı bir araştırma yapılmıştır. Bilgisayar ortamında mikroklimatik araştırma çalışmasının yanı sıra mermer levhaları destekleyen tuğla duvarlar da incelemeye alınmıştır. Binanın yapısıyla ilgili nem ve tuz içeriği araştırmalarına özellikle önem verilmiştir. Öncelikli olarak kanala bakan cephe olan sol cephe en çok hasarlı cephe olmasından dolayı ilk araştırmalar bu cephede yapılmıştır. İkinci aşamada daha iyi durumda olan sağ cephe incelenmiştir. Yapılan araştırmalar sonucunda kilise ve zemini arasındaki mesafenin arttığı tespit edilmiş ve bunun nedenin de yüksek nem olduğu saptanmıştır. 5 m derinliğinde sondaj yapılmıştır. Bu sondajlarda yüksek su miktarı bulunmuştur. Mermer levhaların bozulmasının nedenleri ise;

- Yapılan ilk restorasyon çalışmasında döşeme kaldırılmadan müdahale edildiği için, tuğla bölümlerde nemin buharlaşması engellendiğinden eski yüksek nemin olması ortadan kalkmaması,
- Oluklardan ve çevreden dış mermer plakalara sürekli su sızması,

- Özellikle mermer levhaları tuğla duvarlara sabitlemek için 1880'lerde (19.yy yapılan) yapılan müdahalede kullanılan Portland çimento uygulanmasının yapıya oldukça büyük zarar verdiği tespit edilmiştir. Portland çimentosu kullanımında görülen en büyük sorun tuzlanma olayıdır. Bu yapıda da mermerlerin bozulması, tuzun varlığına bağlanmaktadır. Tuzun oluşması, malzeme bünyesine giren suyun kuruyarak buharlaşması ile yüzeyde çiçeklenme denilen yüzey erozyonu oluşmasına sebep olmuştur. Mermerlein bozulmasındaki en büyük etkenin bu olayın olduğu saplanmıştır (Fasinna, 1992) (Fasinna & Stevan, 1990).

**Şekil 19:** Koruma işleminden önce Miracoli'nin tuz birikintileri ve yüzey kiri içeren dış görünümü (Fasinna, 1992).

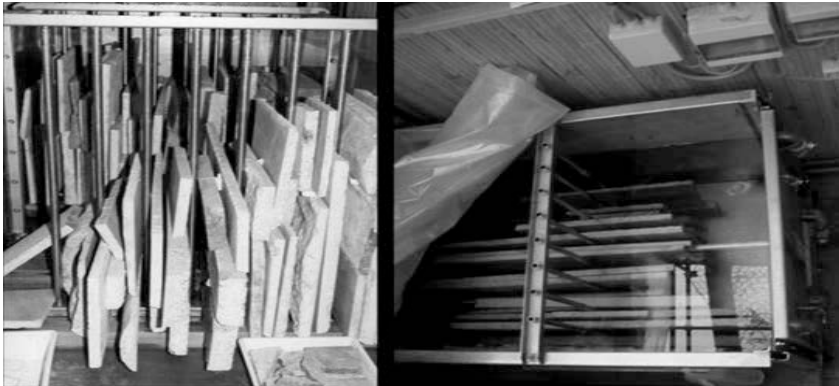
**Şekil 10:** Miracoli'nin mermerlerinin tuz birikintileri arındırma işlemi (URL-7)

1990'lı yıllarda başlayan çalışmalar ile hasar kaynaklarını belirlemek ve en iyi düzeltici önlemleri belirlemek için Venedik sanat eserleri müfettişliği laboratuvarı tarafından taşın korunması üzerine bir araştırma programı başlatılmıştır. 1990'dan 1997'ye kadar kilise binasının hem iç hem de dış cephesinin mermer kaplaması ve taşlarını tuzdan arındırılmış ve temizlenmiştir. İlk olarak mekanik temizleme yapılmıştır. Sonra tüm mermer kaplama çıkarılmış ve paslanmaz çelik tanklarda damıtılmış su çözeltisi içinde temizlenmiştir. Sıvalardan temizlenmiştir ve sağlamlaştırılmıştır (URL-7).

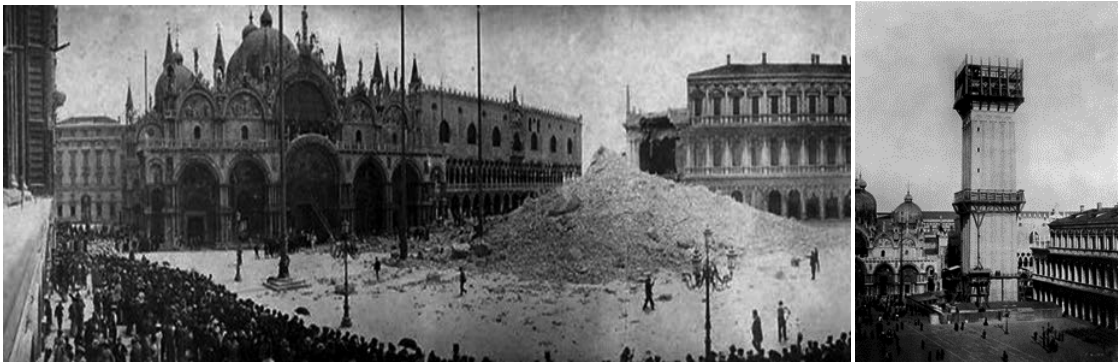
Şekil 21: San Marco çan kulesinin çökmesi ve tekrar inşa edilmesi (Fradeletto, 1912)

Kulenin çöküş nedenleri sıralandığında; ilk neden olarak kule temelini yetersiz olması olduğudur. Kulenin temeli, karşılıklı iki kat meşe kirişten oluşan bir platform üzerine inşa edilmiştir ve bu platform üzerindedir (Marchesini, 2002) Kulenin temeli, yapının ağırlığını desteklemek için yeterli değildi. Yapılan çalışmalarda San Marco meydanının sık sık sular altında kalması yapıyı olumsuz etkilenmiş olabileceği ve bunun temeli doğrudan etkilediği belirtilmiştir. Kulenin çökmesinin diğer nedeni, yıllar boyu yapının yıldırım, fırtına, yangın, deprem vb. gibi afetlerden kaynaklı uzun hasar geçmişinin olmasıdır. Tüm bu felaketler, kule temelini yapısal bütünlüğünü, iç yapısı ve dış duvarlarına büyük zarar vermiştir. Yapının uzun tarihi boyunca sürekli restorasyon ve yenileme çalışmaları geçirmiş olması yapıyı zayıflatmıştır. Kuleyi onarmak için yapılan her girişimde farklı malzemeler ve yapım yöntemleri kullanılmıştır (Donghi, 1913) (Fradeletto, 1912) (Gattinoni, 1912).

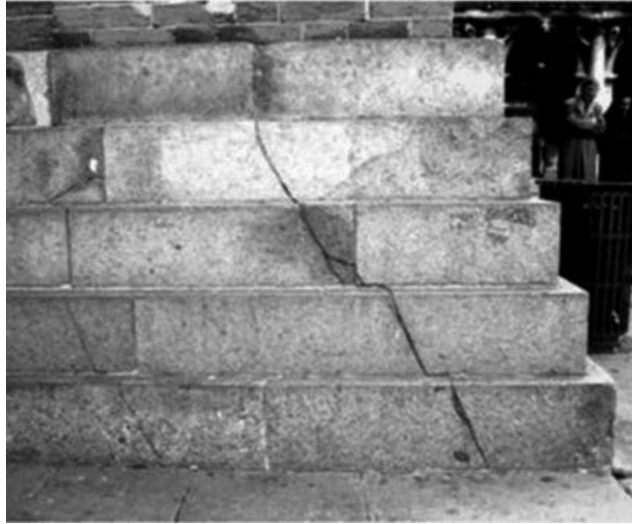
**Şekil 22:** San Marco Çan Kulesi'ndeki basamaklarda oluşan çatlaklar  
(Macchi, Macchi, Jamiolkowski, & Pastore , 2013)

1950 yılında, temelin kaide seviyesinde birkaç kesme çatlaklı gözlemlenmiş ve bu da kulenin yapısal bütünlüğü ile ilgili ciddi endişeleri yeniden gündeme getirmiştir. Ekstansometre ile yapılan ölçümler sonucu çatlakların doğrusal hareketinin zamanla arttığını göstermiştir. Komisyon kesme çatlaklarının yayılmasının arkasındaki ana nedenin, taş temelin üzerindeki taş blok konstrüksiyonun yetersiz kalınlığı olduğunu belirtmiştir. Taş bloklara; dış betonarme zincir ve çelik bağlantılar kurmayı önermişlerdir. Çatlaklar küçük görüldüğünden çalışma durdurulmuştur. 1975 yılında gözlemler yeniden başladığında çatlakların zamanla stabilize olmadığı, çatlaklar genişliklerinde doğrusal bir artış olduğu tespit edilmiştir. Çatlak genişliği, 1975'te yaklaşık 2 mm'ye ulaşmıştır, 1955'te tahmin edilen boyutun iki katıdır (Macchi, Macchi, Jamiolkowski, & Pastore , 2013) (Daniele , Siepi, Macchi, & Pastore, 2012).
