Dara Antik Kenti (Anastasiopolis) Nekropol Alanının Malzeme Sorunlarının Yersel Lazer Tarama Yönteminden Elde Edilen Ortofotolar Yardımıyla Belgelenmesi

Documentation of Material Problems of Necropolis Area of The Ancient City Dara (Anastasiopolis) Through Photogrammetric Methods

Karataş, L. & Mentеше, D. H. (2022). Dara Antik Kenti (Anastasiopolis) Nekropol Alanının Malzeme Sorunlarının Fotogrametrik Yöntemlerle Belgelenmesi. Türkiye Fotogrametri Dergisi, 4(2), 41-51

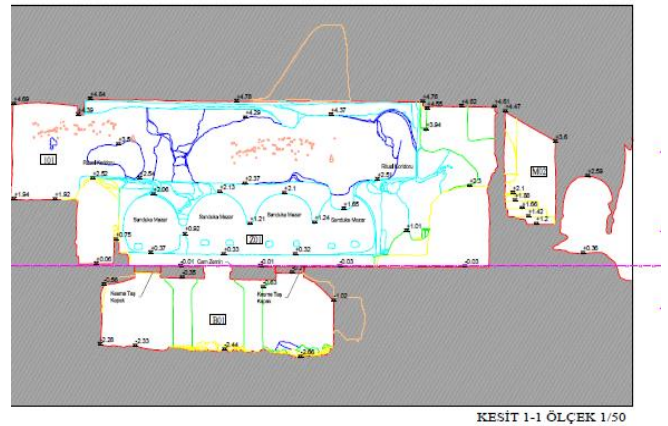
Şekil 12. 1-1- Kesiti 'nde taş malzeme bozulmaları

Yapının 1-1 olarak adlandırılan kesitinde taş yüzeyde tabakalar halinde ayrışma, tuzlanma ve yapısal çatlak sorunları görülmektedir (Şekil 12).

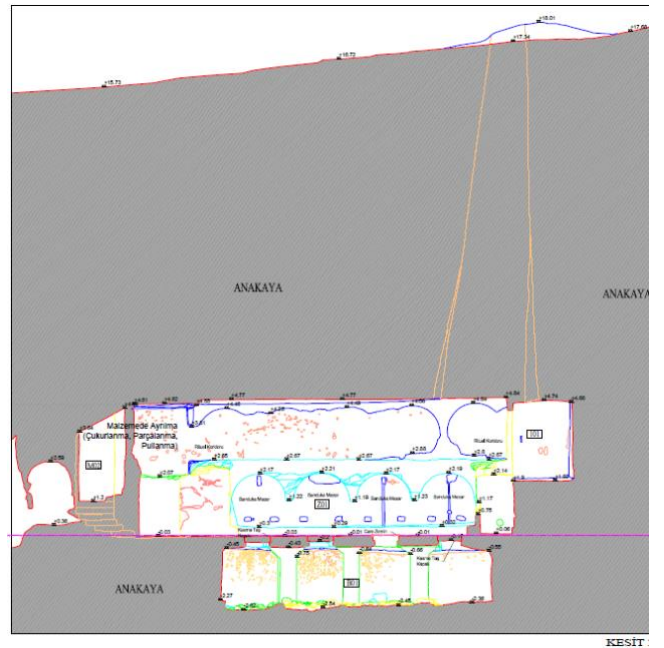
Şekil 13. 2-2 Kesiti' nde taş malzeme bozulmaları

Yapının 2-2 olarak adlandırılan kesitinde malzemede ayrılma, yüzey çatlakları ve yapısal çatlak sorunları görülmektedir (Şekil 13).

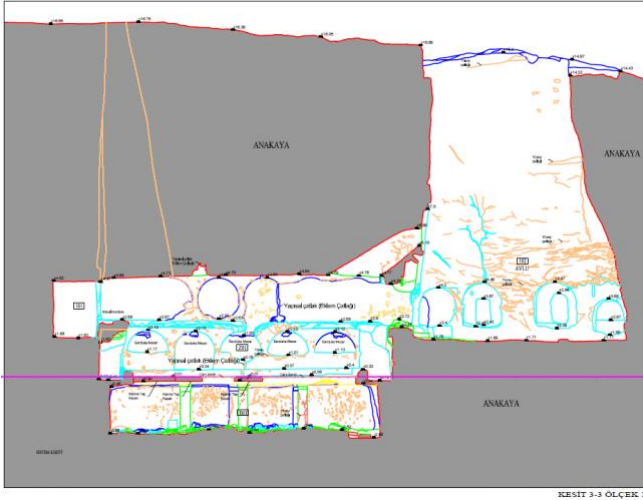
Şekil 14. 3-3 Kesiti'nde taş malzeme bozulmaları

Yapının kesit 3-3, 4-4, 5-5 ve 6-6 olarak adlandırılan kesitinde taş yüzeyde tabakalar halinde ayrışma, tuzlanma, renk değişimi, yüzey çatlağı ve yapısal çatlak sorunları görülmektedir(Şekil 14,15,16,17).

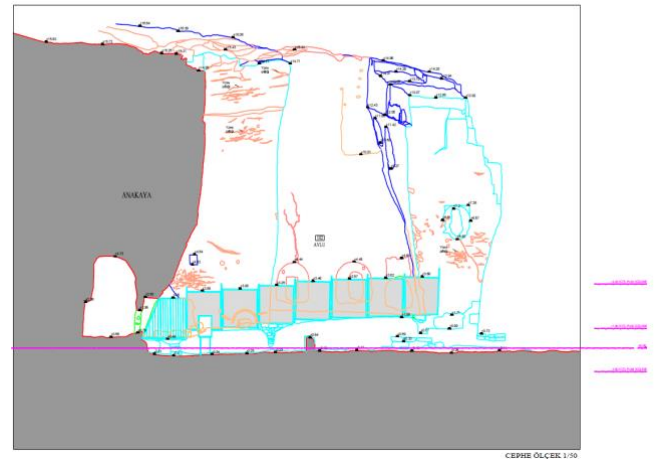
Şekil 18. Cephe üzerindeki taş malzeme bozulmaları

Yapının cepheleri incelendiğinde cephelerde en fazla görülen malzeme bozulması yüzey kirliliği şeklinde olduğu görülmektedir. Bu kirliliğin hava kirleticilerinden kaynaklı olduğu tespit edilmiştir. Elde edilen bu bulgu dünyada çeşitli ülkelerdeki devasa taş kültürel anıtlarda cephelerdeki en fazla görülen malzeme bozulmalarının hava kirleticilerinin sebep olduğu bulgusuyla benzerlik taşımaktadır [10-14]. Bu sonuç hava kirliliğinin taş yapıların cephelerinde görüntü kirliliğine sebep olduğu olgusuna Türkiye bağlamında da destek vermektedir.
