**DEMİRYOLLARINDA BAKIM VE ONARIM FAALİYETLERİNİN YOL GEOMETRİSİ
KALİTESİNE ETKİLERİNİN ARAŞTIRILMASI: KÜTAHYA-AFYONKARAHİSAR DEMİRYOLU
HATTI ÖRNEĞİ**

**INVESTIGATION OF THE EFFECTS OF THE QUALITY OF REPAIR AND MAINTENANCE
ACTIVITIES IN RAILWAYS TO THE TRACK GEOMETRY: CASE STUDY OF KÜTAHYA-
AFYONKARAHİSAR RAILWAY LINE**

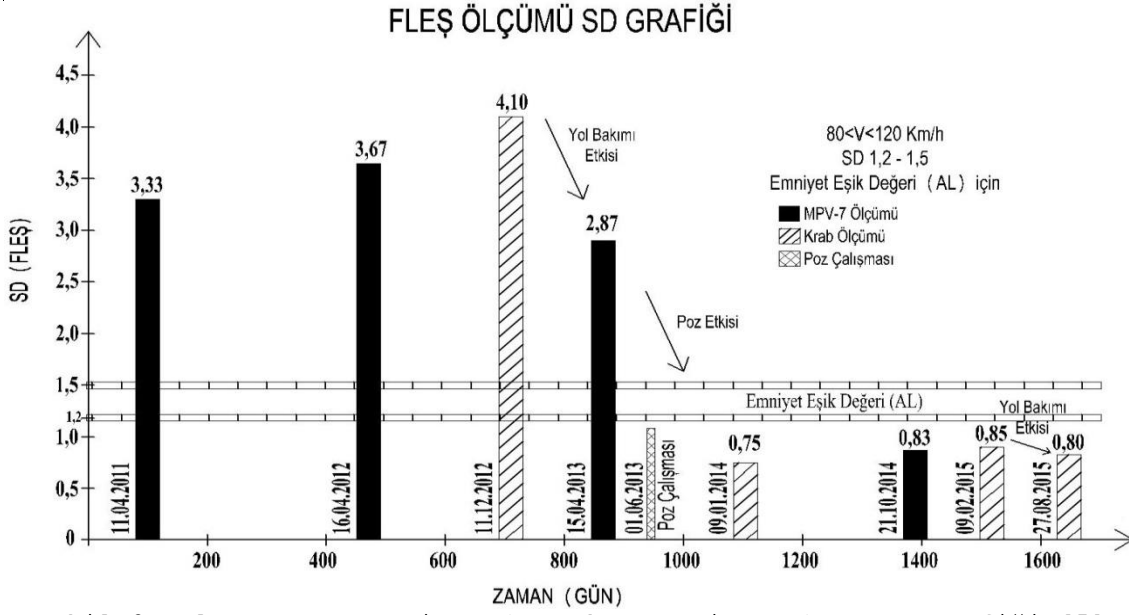
Şekil 2. Fleş parametresi SD (Standart Deviasyon)-Zaman Grafiği [5]
(Figure 2. Standard deviation of alignment parameter vs Time Graph [5])

Grafikte yer alan MPV-7 ve Krab ölçüm sonuçları incelendiğinde, zamanla yoldaki bozulmaların göstergesi olarak SD değerlerinde artış olduğu ve bu artışın da EN 13848-5 standardında belirtilen sınırların da üzerine çıktığı görülmektedir. İlk üç ölçüm sonucuna göre; 80 km/h<V≤120 km/h hız aralığında 1.2-1.5 mm olması gereken emniyet eşik değerinin çok üzerinde olması sebebiyle bu bölümde V≤80 km/h da altına inilerek tekayyüdat (hız sınırlaması) konulması ve bakım yapılması gerekmektedir. Andrade ve Teixeira tarafından yapılan çalışmalarda olduğu üzere; fleş ölçümü SD grafiğinin üç yol kalitesi sınıfı (AL, IL ve IAL) için istatistiksel olarak önemli bir belirleyici olduğu ve yolun genel kalitesi hakkında direkt olarak demiryolu işletmecisine yol kalitesi hakkında bilgi verme fırsatı sunduğu görülmektedir [6]. Buna göre, sadece bu grafikten yola çıkarak hat üzerinde yapılan poz çalışması etkileri ve gerekli bakım çalışmaları hakkında yeterli bilgiye sahip olunabilmekte yolun genel kalitesi, bakım ihtiyaçları hakkında direkt olarak bilgiye sahip olunabilmektedir.

incelendiğinde 2013 yılı Şubat-Mart ayları içerisinde yapılan bakım çalışmasının (buraj çalışması) ardından 15.04.2013 ölçüm sonuçlarına göre, bakım çalışmasının sonucunda yol kalitesinde %30'luk bir iyileşme olduğu ancak bu iyileşmenin bozulma değerlerini emniyet eşik değerlerinin altına indiremediği görülmüştür. Fakat 01.06.2013 tarihinde başlatılan poz çalışmasının ardından 09.01.2014 tarihli ölçüm sonuçlarına göre yol kalitesinde %74'lük bir iyileşme gerçekleştiği ve bu iyileşmenin bozulma değerlerini emniyet eşik değerlerinin altına indirdiği gözlenmiştir. Yolun ilk kalitesinin düşük olduğu yol kesimlerinde gerçekleştirilen plansız bakım çalışmalarının yolun genel kalitesine etkisi %30 gibi büyük bir oranda olabildiği görülmektedir.

Şekil 2'de yer alan fleş ölçümü SD grafiğinde görüldüğü üzere 09.02.2015 ve 27.08.2015 tarihleri arasında poz çalışması sonrasında yeniden plansız bakım çalışması gerçekleştirilmiştir. Yolun ilk kalitesinin çok yüksek olduğu bu yol kesiminde bu plansız bakım çalışmasının etkisi ise ancak %6 seviyelerinde kalmıştır. Sonuç olarak yolun ilk kalitesinin düşük olduğu yollarda yapılan plansız bakım çalışmalarının yolun genel kalitesine etkisinin yüksek seviyede olduğu, yolun ilk kalitesinin yüksek olduğu standartlara uygun yollarda yapılan plansız bakım çalışmalarının yolun genel kalitesine etkisinin ise düşük seviyelerde olduğu gözlemlenmiştir. Yolun ilk kalitesinin düşük olduğu yollarda yapılan plansız bakım çalışmalarının yolun genel kalitesine etkisinin yüksek seviyede olduğu görülse de yakalanan bu kalitenin uzun soluklu olarak korunması düşük ilk kaliteli yollarda mümkün olmamaktadır. Yolun genel kalitesinin uzun süre korunması amaçlanması sebebiyle yol alt yapı teknik sorumlularınca yolun ilk kalitesinin ilk yapılda standartlara uygun (EN:13231 ve EN:13848) hale getirilmesi çok büyük önem arz etmektedir.
