## Çayırbaşı Heyelanı

### Çayırbaşı Landslide

Arş.Gör. Orhan DENİZ\*

Arş.Gör. Rıfki SINDIR\*

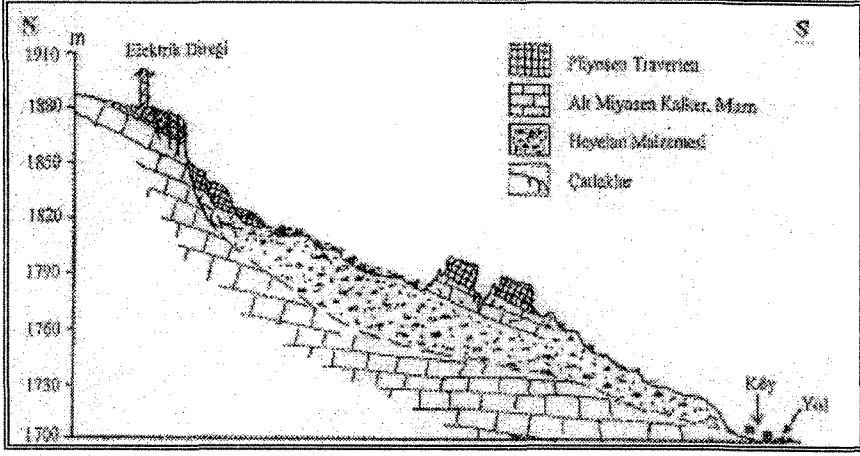
Şekil 4 - Heyelan Kesiti

*Jeolojik Faktörler:* Jeolojik olarak heyelanın çevresi daha öncede belirtildiği gibi Pliyosen yaşlı traverten, Alt miyosen yaşlı marn ve Pleistosene ait eski akarsu-göl çökellerinin bulunduğu litoloji ile birlikte faylı bir yapı göstermektedir. Heyelan sahasında stratigrafik olarak altta marn, üstte ise bol çatlaklı traverten bulunmaktadır. Traverten, çatlaklı yapısı nedeniyle kar ve yağmur sularını kolayca zemine sızdırmakta ve altta yer alan marn, sızan bu suları bünyesine alarak geçirimsiz ve kaygan bir zemin oluşturmaktadır. Geçirimsiz ve kayganlaşan zemin, üstteki kütlelerin yağmur ve kar suları ile doygun hale gelerek ağırlaşmasına ve yamaç stabilitesinin bozulmasına yol açarak kütlelerin yamaç eğimi yönünde hareket etmesine sebep olmaktadır. Ayrıca tabaka eğiminin topografyanın eğimine paralellik göstermesi de heyelanın oluşumuna katkı yapmıştır.

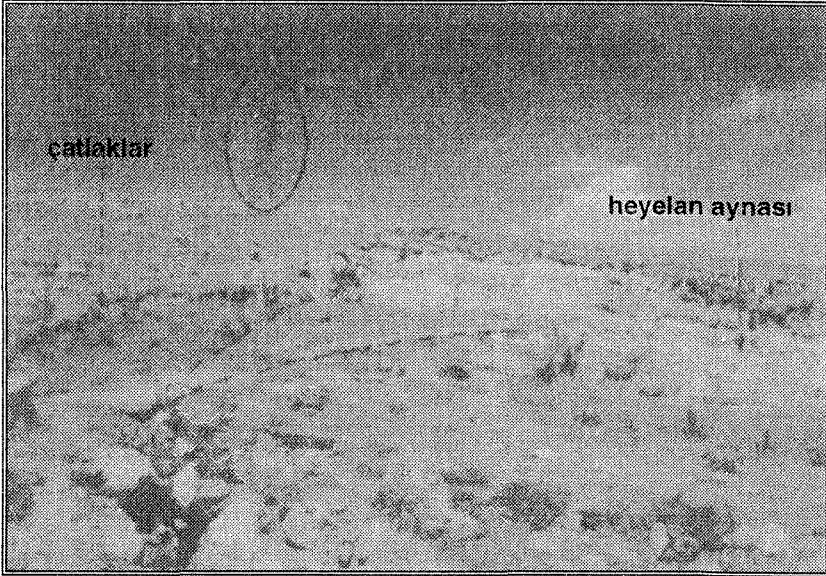
Foto 2. Heyelanın Taç Kısımındaki Gerilme Çatlakları

Heyelan 1962'den 1987 yılına kadar durgun bir devre geçirmiştir. 1987 yılı ilkbaharında heyelanın taç kısmındaki açılma çatlakları boyunca kopan parçalar kabarma bölgesine doğru büyük bloklar şeklinde yuvarlanması ve kabarma bölgesindeki aşırı enkaz birikimine bağlı olarak heyelanın topuk kısmının yerleşim alanına doğru hareket etmesiyle tekrar aktif duruma gelmiştir. Bu hareketiyle heyelan köye herhangi bir zarar vermemiştir. 1988 ve 1989 yıllarında özellikle aşırı yağış ve kar erimeleri neticesinde 1987 yılındakine benzer bir hareketle yamaç kaymaları tekrar meydana gelmiştir. En son hareket, 1995 mart ayında aşırı yağışların etkisiyle başlamış ve iki konutu daha yıkmış, böylece baştan itibaren heyelandan yıkılan konut sayısı beşe çıkmıştır. 1995'deki heyelanla birlikte heyelanın taç kısmında derinliği 10-12 metreyi, açılma genişliği ise yer yer 1metreyi ve uzunluğu 30-40 metreyi bulan çok sayıda gerilme çatlakları meydana gelmiştir (Foto: 1). Bu çatlaklarla heyelanın geriye doğru genişleme eğilimi göstermesi, heyelanın taç kısmına sadece 25 m. mesafede bulunan yüksek gerilim hattının geçtiği elektrik direklerini tehdit etmektedir (Foto:2). Aynı şekilde heyelanın kabarma bölgesinde 1-2 m. genişliğinde

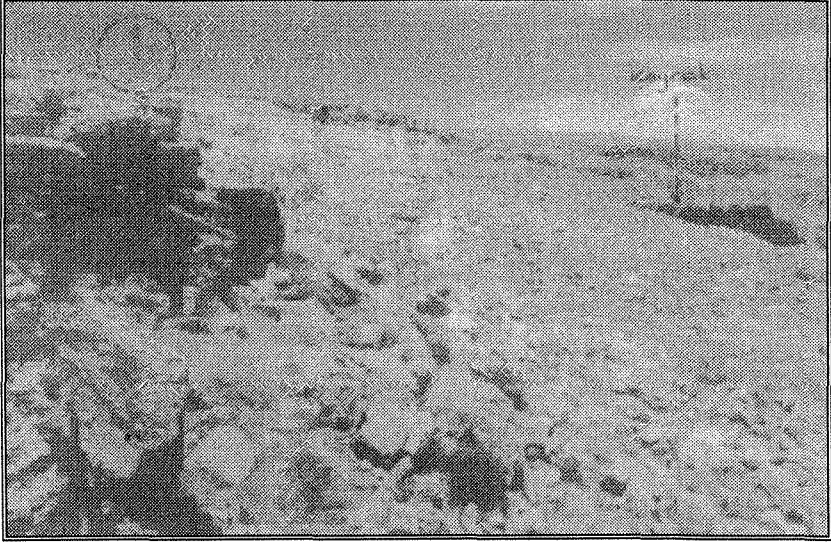
Foto 3. Heyelan Bölgesi

ve 7-8 m. derinliğinde enine çatlaklar mevcuttur (Foto:3).

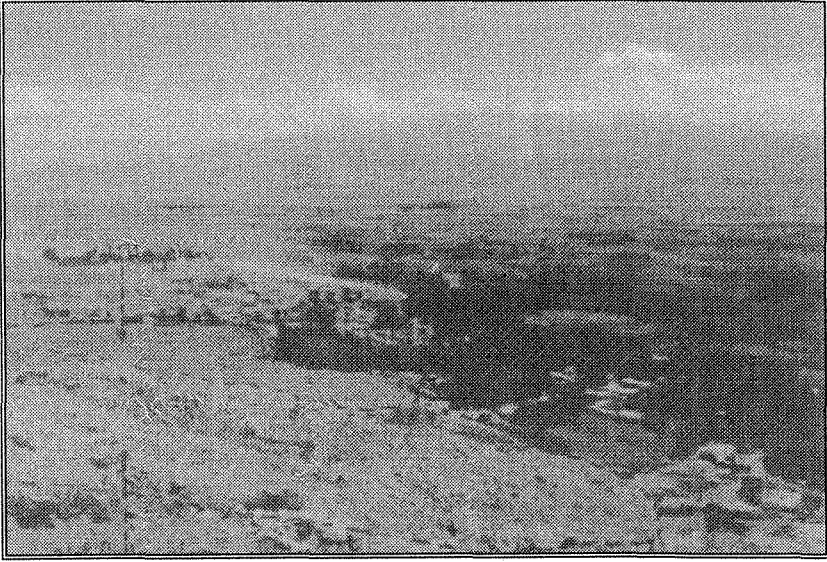
Foto 4. Heyelanın Topruk Kısmı ve Çayırbaşı Köyü

Bu günkü haliyle heyelan yaklaşık 300-350 m. genişliği, 750 m. uzunluğu, taç ve kabarma bölgesindeki derin çatlakları ve heyelan malzemesi üzerinde çapları 1-10 m. arasında değişen kaya blokları ile heybetli bir görünüm arz etmektedir. Heyelan malzemesi ve heyelanın batısındaki yamaç üzerinde, aşırı yağışlar veya hafif şiddetli bir yer sarsıntısı ile harekete geçebilecek durumda kaya blokları bulunmaktadır. Özellikle heyelanın batısındaki yamaçta, yüzeyi tabaka şeklinde örten travertenlerin altındaki gevşek materyaller (marn) üstteki travertenlere nazaran daha hızlı çözülmekte ve aşınmaktadır. Bu durumda alttaki gevşek malzemenin aşınmasıyla asılı durumda kalan çatlaklı traverten kütleler, çatlaklar boyunca koparak zaman zaman yamaç aşağı yuvarlanmışlardır. 1995 yılında rihter ölçeğine göre şiddeti 3-3,5 arasında değişen depremlerle, bu kısımdan kopan kaya blokları Çayırbaşı Köyü'ne giden yola düşerek kısa bir süre için yolun kapanmasına sebep olmuştur. Yolla birlikte Çayırbaşı Köyü'nün batı kısmı da bu kaya düşmelerinin tehdidi altında bulunmaktadır.
