OLUŞMUŞ ve AKTİVİTESİNİ SÜRDÜREN KARIŞIK TİP BİR HEYELAN: ELMALI-MADENKÖPRÜBAŞI (İSPİR-ERZURUM) HEYELANI, SORUNLAR ve ÖNERİLER

A Complex Type Landslide That Occurred and Maintains Its Activity: The Elmalı-Madenköprübaşı Landslide (İspir-Erzurum) , Problems and Suggestions

Yrd. Doç. Dr İbrahim KOPAR*

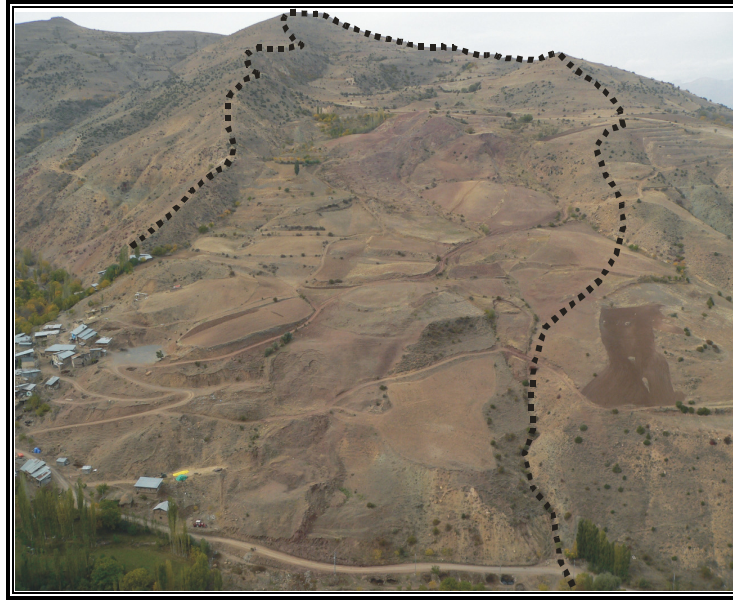
Madenköprübaşı kasabasına bağlı Elmalı Mahallesinin büyük bir bölümünü etkileyerek, yerleşmenin yer değiştirme işlemlerinin başlatılmasına ve süreç içinde 139 afet konutunun inşa edilmesine neden olan Elmalı heyelanı, Çoruh Havzası'ndaki en dikkat çeken heyelan ünitelerinden biridir (Fotoğraf 1).

Fotoğraf 1. Elmalı heyelan ünitesi. Heyelanın etek bölümünde Elmalı Mahallesi, Madenköprübaşı beldesine ulaşımı sağlayan toprak yol ve Bağların dere vadisi yer almaktadır.

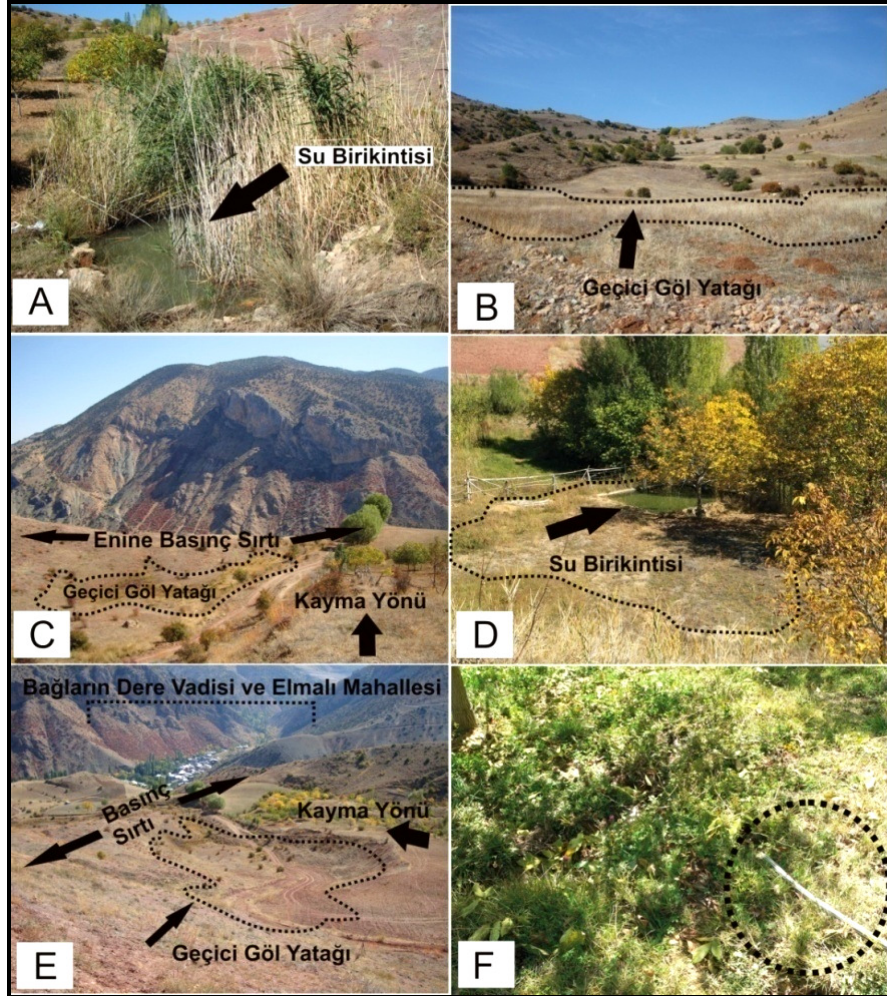
katılmasına yol açmaktadır. Heyelan etütleri sırasında rastlanan geçici göl yatakları nemli devrede su tutulduğunun izlerine sahiptir (Fotoğraf 2).

Fotoğraf 2. Heyelan ünitesi üzerindeki değişik kesimlerde su birikintileri ve su birikintiğine kanıt oluşturan geçici göl yatakları bulunmaktadır (A,B,C,D,E). Ayrıca eğimli yüzeylerin altına boru sokularak su çekilmektedir (F).

biriken sular yer yer göllenmeye neden olmaktadır. Heyelanın taç kesimi ile onun aşağısındaki baş bölümü arasında ve topuğun hemen üzerinde göl yerleri dikkat çekmektedir. Geçici göl yataklarında ve hala sığ da olsa su bulunan küçük birikintilerde sucul bir tür olan kamışların varlığı nemli dönemde su birikimini ve taban suyunun yüzeye yakınlığını belgeleyen fitolojik bir unsurdur. Ayrıca heyelanlı kesimdeki meyve bahçelerinde eğimli yüzeyin 30 ila 100 cm altına gömülen delikli borularla su çekiliyor olması hidrografik bakımdan heyelana yol açan devamlı bir yeraltı drenajı sisteminin varlığına kanıt olarak gösterilebilir.

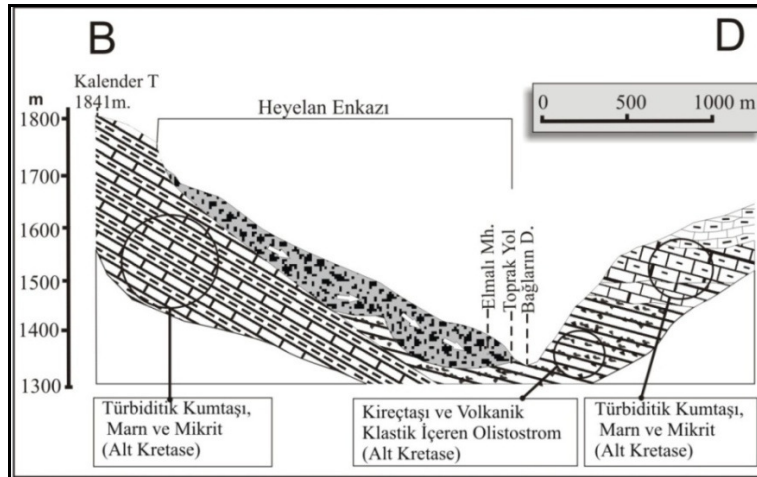
Elmalı Heyelanı gerek mekanizması ve gerekse oluşum şekliyle *karışık tip* kayma yapısı göstermektedir. Genellikle birbirini tamamlayan kayma, çökme ve akma tarzında hareketlerle şekillenen heyelanda ilk ve en kapsamlı kütle hareketi, Kalender T. (1841 m) nin zirvesinden başlamış, Karaşer T. (1666 m) ve doğuya uzantısı durumundaki sırt ile güneydeki Kafannuk dere (Avek deresi) ile aynı adı paylaşan Kafannuk sırtı arasındaki koridoru kullanarak bağların dere vadisinin tabanında (1350 m-1330m) tamamlanmıştır (Şekil 5). Heyelanın başlangıç ve bitiş noktaları arasında etkilenen topografyanın doğu-batı doğrultusundaki kuş uçuşu uzunluğu 2050 m, boyuna bozulma bölümünde kuzey-güney istikametindeki genişliği ise 590 m'dir. Taç ile 1700 m izohipsinin geçtiği kesimde bulunan baş arasındaki bölümden hareketle, enkazın yaklaşık olarak 350-400 m'lik bir mesafeyi kayarak boşalttığı söylenebilir.

Şekil 5. Elmalı heyelanının batı-doğu doğrultusunda boyuna kesiti.

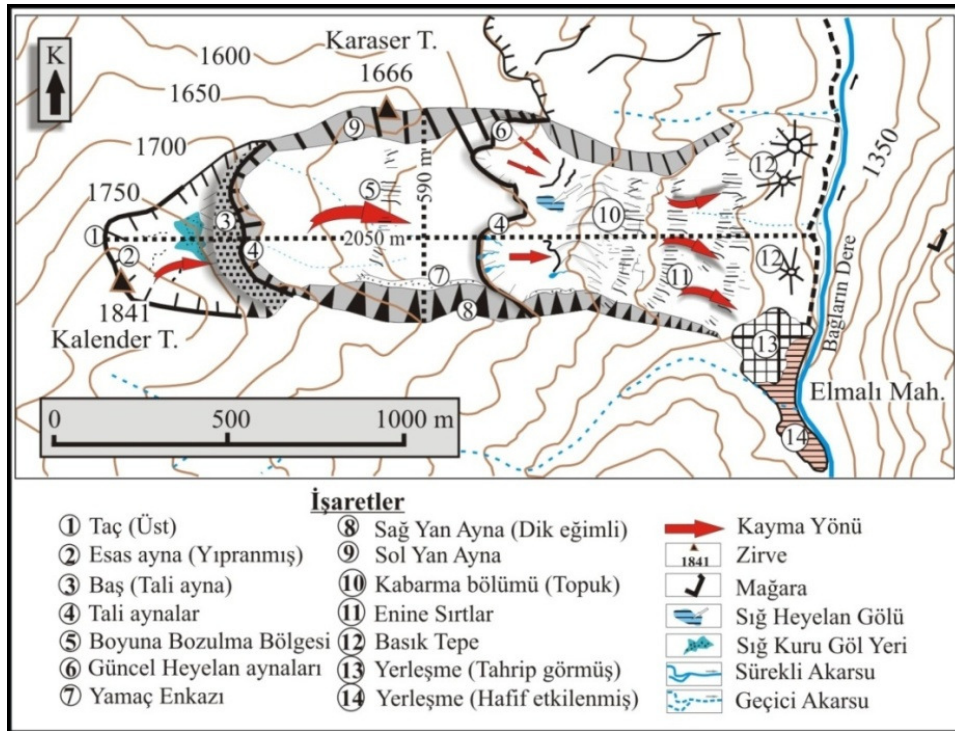
Elmalı heyelan ünitesi, kopmanın gerçekleştiği ve kütlelerin kayarak boşalttığı taç ile baş arasındaki gerileme bölümü, kayan kütlelerin koridor boyunca dağıldığı boyuna bozulma bölümü, enine sırtlar ve yer yer ters eğimli birbirine paralel dar olukların oluştuğu topuk ve nihayet Bağların dere ile temas eden etek yelpazesi olmak üzere dört ana bölümden meydana gelmektedir (Şekil 6). Taç bölümü Kalender T. nin zirvesinin de yer aldığı ve kütlelerin koparak doğuya yöneldiği basık bir yüzeyden ibaret olup esas aynanın üst kısmında bulunmaktadır. Kayma yönünde konkav (içbükey) bir yapıya sahip olan esas aynanın eğim değeri 40° civarındadır. Esas ayna ile oldukça belirgin hatlara sahip Baş arasındaki 350–400 m lik bölümde (retrogresif sector), yer yer kayan kütleyle ait enkaz artığı materyalin oluşturduğu yayvan sırtlardan oluşan ondülasyonlu yüzeyler egemendir. Baş'ın gerisinde ters eğimli yüzeylerin ($7-10^\circ$) varlığı bu kesimde suların birikmesine ve daha sonra heyelan gövdesine sızmasına yol açmaktadır. Baş üzerinde düşey ve keskin görünüşlü büyük bir tali ayna vardır. Tali aynanın topografyadaki ana çizgileri çok belirgindir. Aynadan başlayarak eteğe kadar ilerleyen heyelan kütlesi üzerindeki kaymaya özgü izler de oldukça tazedir. Öyle ki Karaser T. ile güneydeki Kafannuk sırtındaki yan aynalarla sınırlandırılan koridor boyunca ilerlemiş olan kütle sanki yeni hareket etmiş gibi görünmektedir.

Şekil 6. Elmalı heyelanının jeomorfolojik unsurları.

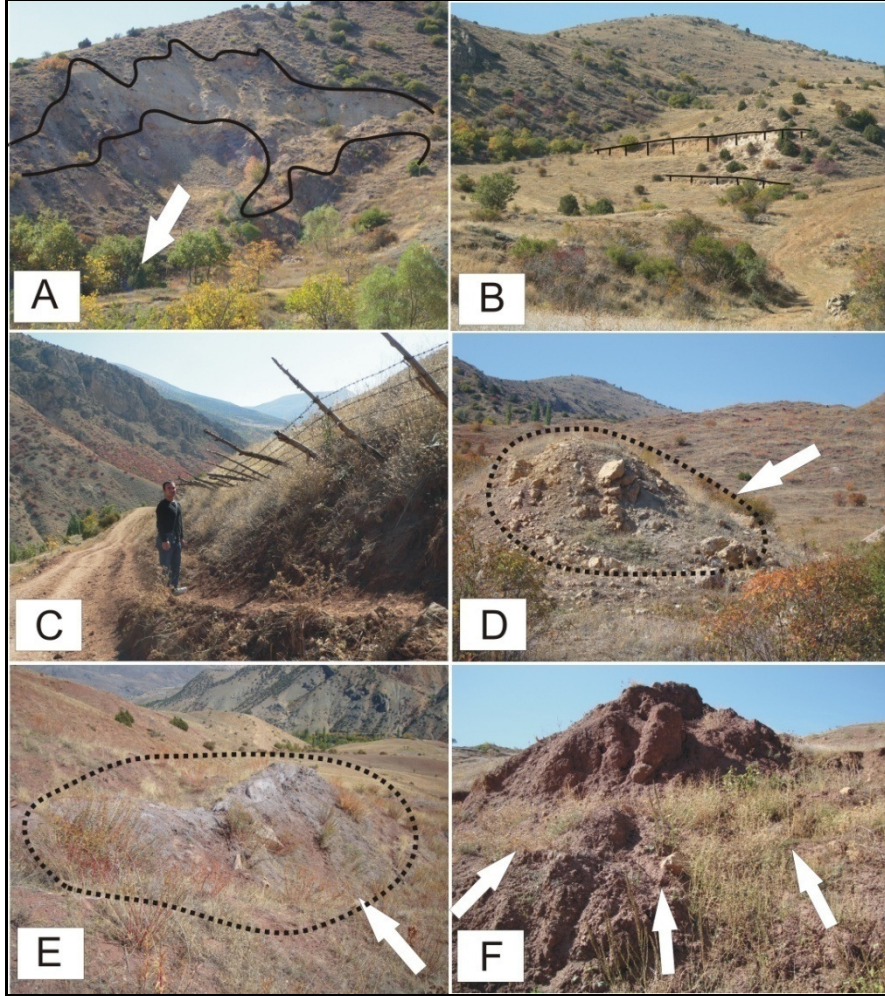
Heyelan sahasında aktivitenin devam ettiğini gösteren pek çok işaret vardır. Bunlar farklı büyüklüklerde kayma, akma, oturma ve kabarma şeklindeki oluşumlardır. Kütlelerin hemen her kesiminde izlenebilen bu yapılara yer yer sürünme şeklinde hareketler eşlik etmektedir. Bahçe sınırlarını belirleyen eğilmiş çitler yüzeydeki kaymanın önemli bir göstergesidir (Fotoğraf 3).

Kayma ve akma tarzında gelişme gösteren güncel hareketlerin en fazla yoğunlaştığı kesimler arasında Baş'ın hemen altındaki boyuna bozulma bölümü, kabarma bölümünün eteğe doğru olan kesimleri ve etek bölümü sayılabilir. Sızıntı şeklindeki birkaç kaynağın görüldüğü boyuna bozulma bölümündeki kaymalar oturmayla belirginleşmiş ve arkalarında düşey birkaç metrelik aynalar bırakmıştır. Kayan materyalin arkasında yer yer eğim yönünde içbükey küçük tali aynaların bulunması hareketin sürekliliğine işaret etmektedir. Özellikle sağ yan aynada olmak üzere yan aynaların yamaçlarında oturmalar meydana gelmiştir. Topuk ve Etek bölümlerinde de benzer duruma rastlanmış olması heyelanın hala aktif olduğunu, hazırlayıcı etmenlerden suyun daha fazla miktarlarda zemine sızması durumunda kütlelerin daha büyük ölçeklerde hareket edeceğini göstermektedir. Bu durumların gerçekleşmemesi için mutlak tedbirlerin alınması gerekmektedir. Özellikle etekte kütle basıncıyla oluşmuş kabarma tümsekleri ve yolun girintili çıkıntılı vaziyeti önemsenmelidir.

Fotoğraf 3. Heyelan kütlesi üzerinde en fazla görülen güncel hareketler arasında kaymalar (A, B, C) ve kabarmalar (D, E, F) gelmektedir.

Heyelanın sürekli kayma eğilimi göstermesi ve etek bölümünde bulunan yerleşmelerde, 1000 den fazla nüfusun yaşaması birtakım önlemlerin alınmasını zorunlu hale getirmektedir. Yapılacak işler arasında ilk olarak, konut sahipleri bu afet konutlarını neden tercih etmiyor? sorusunun yanıtı aranmalıdır. Çünkü devlet tarafından yapılan bu yatırımlar görmezden gelinemez. İkinci olarak Elmalı heyelan alanında yapılması gereken işler gelmektedir. Bu işlerin en başında kayma gerilmelerini azaltan ve kayma direncini artıracak olan kazı, drenaj, tutucu yapıların inşası ve stabilize metotlarının uygulanması gerekmektedir. Özellikle heyelan ünitesinde zemin sıvılaşmasına neden olan suyun ivedilikle kütleye sızmadan drene edilmesi sağlanmalıdır. Aksi durumda yeni bir kayma hareketiyle karşı karşıya kalınabilir. İncelemeler sırasında heyelanın etek bölümünde yeni yapılaşmalar görülmüştür. Bu konutların buradan daha güvenli başka bir noktaya taşınması gerekmektedir. Ulaşımı sağlayan toprak yol ve hemen aşağısındaki akarsu vadisinde ıslah çalışmaları yapılmalıdır.

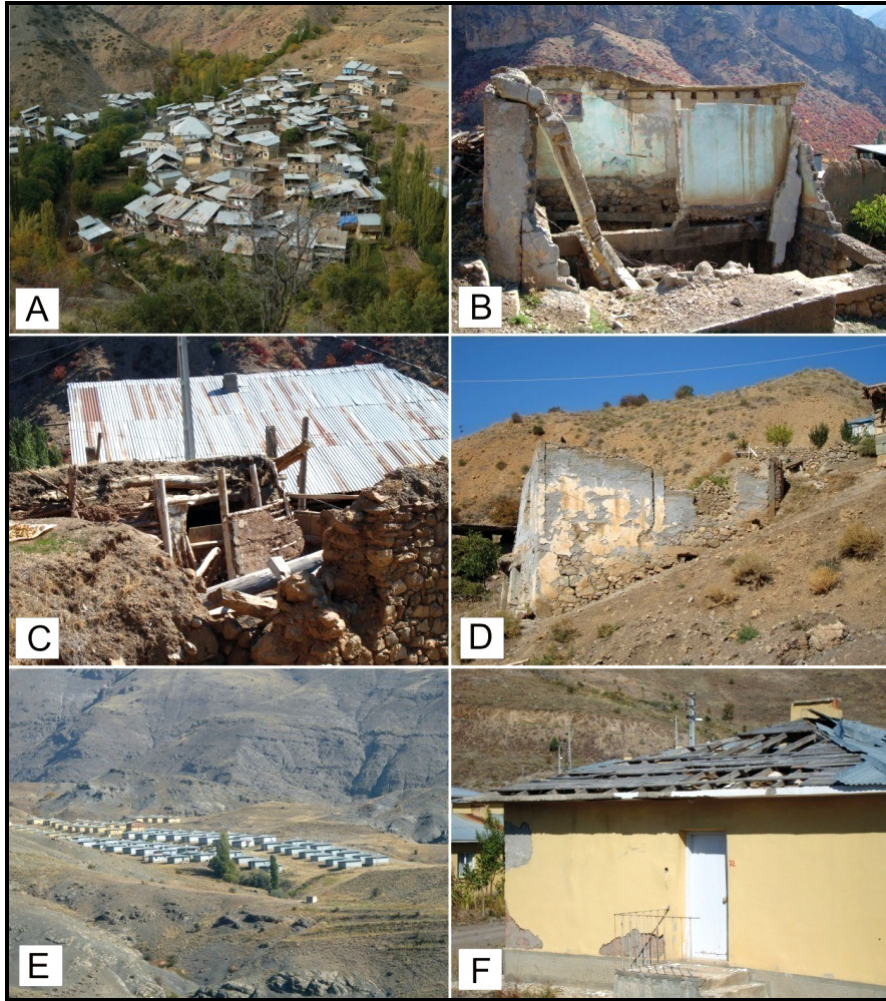
2009	Yer yer kayma ve akmalar, etek bölümünde kabarmalar, tarla sınırlarında eğim yönünde bükülme ve uzamalar, yol boyunca da deformasyon izleri gözlemlenmiştir. Yeni Mahalle adıyla sakinlerine 2002 yılında tahsis edilen Elmalı Afet konutlarına, konutların köy hayatının temel gereksinimlerini karşılamaması, alt ve üst yapı sorunlarının çözümlenmemiş olması, eskiden beri ekilen-dikilen tarla ve bahçelere uzak olması nedeniyle yedi yıl içinde sadece 50 hanenin taşındığı belirlenmiştir. Bu aileler de konutları sadece yaz mevsiminde kullanmaktadır. Geriye kalan afet konutları, dış etmenlerin açık tesirine bırakılmış durumda olup şu anda kullanılmamaktadır. Konutların pek çoğunda temel, çatı ve diğer inşaat problemleri mevcuttur (Fotoğraf 4).

Fotoğraf 4. Elmalı Mahallesi (A) ve heyelandan etkilenen bazı konutlar (A, B, C ,D). Yurdun Mevkiinde inşa edilen afet konutları (E) ve konutlardan birinin mevcut görünümü (F).
