IMPACT OF CLIMATE CHANGE ON HISTORIC BUILDINGS: AN EVALUATION OF ELAZIĞ KHULE SURP KEVORK CHURCH

TARİHİ YAPILARDA İKLİM DEĞİŞİKLİĞİNİN ETKİSİ: ELAZIĞ KHULE SURP KEVORK KİLİSESİ ÜZERİNDEN BİR DEĞERLENDİRME

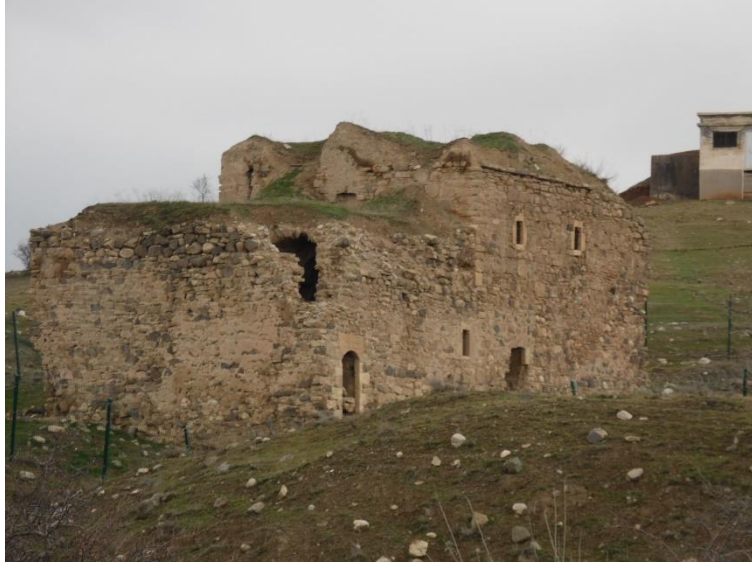
İncelenen bilimsel çalışmalar ışığında, Elazığ ilinde görülen iklim değişikliği etkilerinin başında gelen sıcaklık artışı, yapı üzerinde birçok bozulmaya sebep olmaktadır. Yapıda kullanılan taş malzemede, termal strese bağlı olarak, yüksek sıcaklıkta basınç gerilmesi oluşurken düşük sıcaklıklarda çekme gerilmesi meydana gelmektedir. Ani sıcaklık değişimleri de yapıda kırılmalara ve geri döndürülmesi zor olan kalıcı tahribatlara yol açmaktadır. Bu durum, özellikle yapıya ait cephelerde bozulmalara ve malzeme kayıplarına neden olmuştur (Şekil 6).

Şekil 6. Güneydoğu ve güneybatı cephesine ait perspektif görüntüsü (2019).

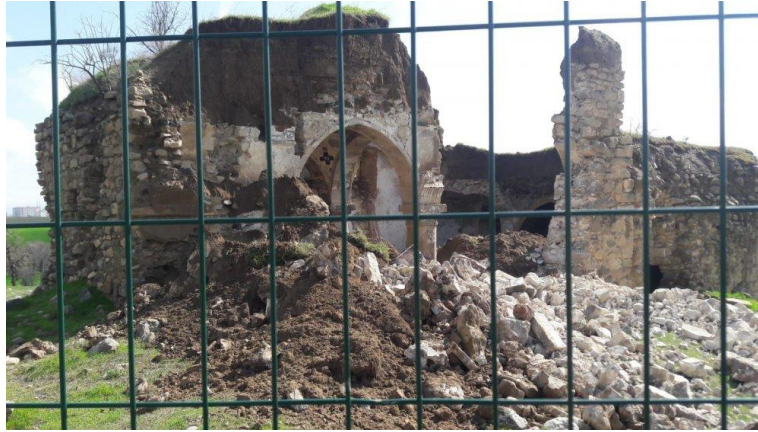
İklim değişikliğinin etkilerinden biri olan sağanak karakterdeki yağışlarda, 2019 yılında yapıya en büyük hasarı vermiş ve kısmi yıkılmalar meydana gelmiştir. Nitekim Meteoroloji 13. Bölge Müdürlüğü'nün yapmış olduğu açıklamada, Elazığ ilinin, 2019 yılının ilk çeyreğinde yılın en yağışlı dönemini geçirdiği ve ilk dört ayda alınan 350 kg'lık yağışın son 20 yılda alınan en fazla yağış miktarı olduğu belirtilmiştir (URL-5, 2022).

Yapının ana bölümünde bulunan payelerin kesitindeki eksilmeler strüktürel zayıflığa yol açmış olup, yapının üst örtüsünde bulunan niteliksiz kalın toprak tabakası, 2019 yılının ilk dört ayında yaşanan bu aşırı yağışlar sebebiyle yapı üzerine uygulanan yükü arttırmış ve kuzeybatı cephesinde ana bölüme ait dış duvarda ve üst örtüde kısmi yıkılmalar yaşanmıştır (Şekil 7). İklim değişikliğinin yol açtığı aşırı yağışların, yapıyı büyük oranda tahribata uğrattığı açıkça görülmektedir (Şekil 8).

Şekil 7. Kısmi yıkılma sonrası kuzeybatı cephesi (URL-6, 2022).

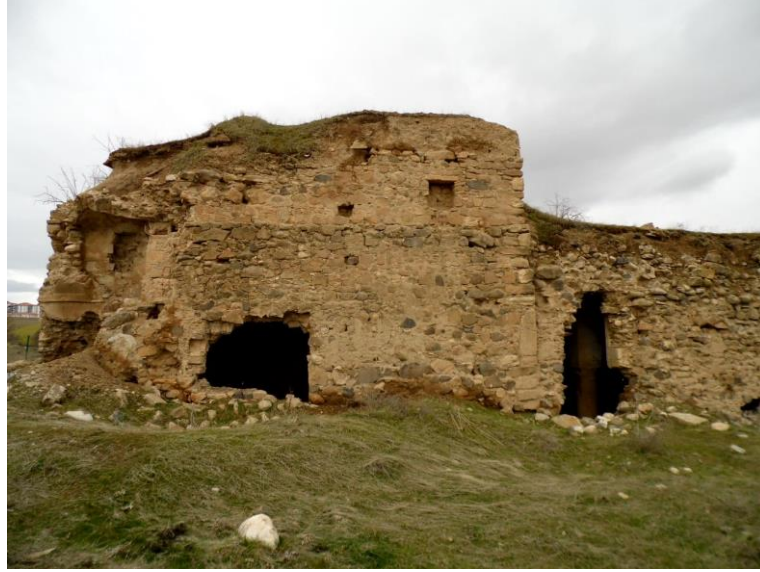
Şekil 8. Kısımlı yıkılma öncesi kuzeybatı cephesi (2019).

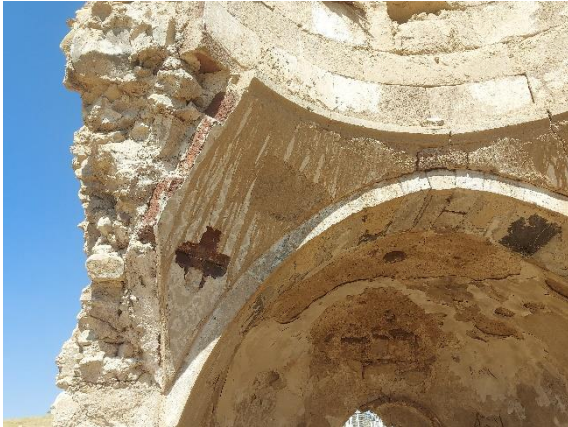
Yapıda, sıcaklık, yağış, ıslanma-kuruma, donma-çözünme ve nem değişimine bağlı olarak çatlama, dökülme ve yarılma gibi bozulmalara rastlanılmaktadır (Şekil 9). Bir diğer iklimsel değişkenlerden biri olan rüzgar ise, yapıda strüktürel hasar ve çökmelere yol açmaktadır. Fresk, bezemeler ve yazılı taşlar, yağış sonrası ıslanma-kuruma sonucunda ortaya çıkan tuz, nem, sıcaklık, ultraviyole ışık ve pH gibi çevresel koşullardan etkilenmiş ve dökülmeler yaşanmıştır (Şekil 9-10). İklim ve biyolojik etkiler, taş malzemede şekil değişikliğine, renk kararmasına ve yapı üzerinde bitki oluşumuna sebep olmuştur.

Şekil 9. Haç ve bitkisel motifli bezemelerde görülen dökülmeler ve kopmalar (2022)

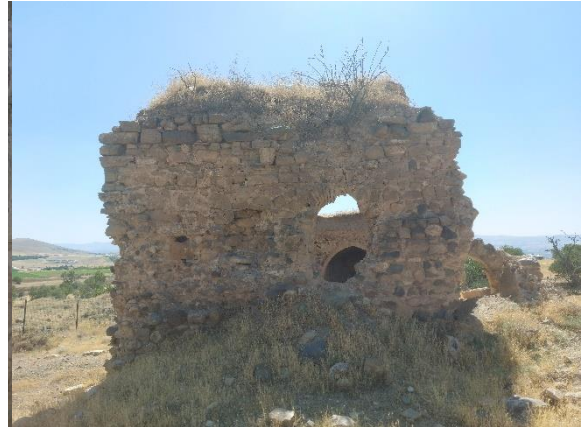
Şekil 10. Malzemede oluşan renk kararması ve bitki oluşumu (2022)

Yapıda yer alan fiziksel bozulmanın yanında malzemenin kimyasal yapısını inceleyecek laboratuvar çalışmaları gerçekleştirilmelidir. Taş malzemedede oluşan kararmalarda, yapıda hassasiyeti esas alan lazer ile temizleme yöntemi kullanılabilir. Yapıdaki bitki oluşumuna ve üreyebilecek zararlılara karşıda, kimyasal müdahalelerin yapıda kullanılan malzemeye zarar verebileceği düşünülerek mekanik müdahaleler önerilebilmektedir. Yapı çevresinde ise, erişilen kaynaklar ışığında eski haline uygun olarak ağaçlandırma çalışmaları yapılmalıdır.
