Kırşehir Ahi Evran Üniversitesi Ziraat Fakültesi Dergisi
(Journal of Kırşehir Ahi Evran University Faculty of Agriculture)

Van (Türkiye)'daki Kıyı Yapıları ve Mevcut Durumu^a

Coastal Structures and Current Situation in Van (Türkiye)

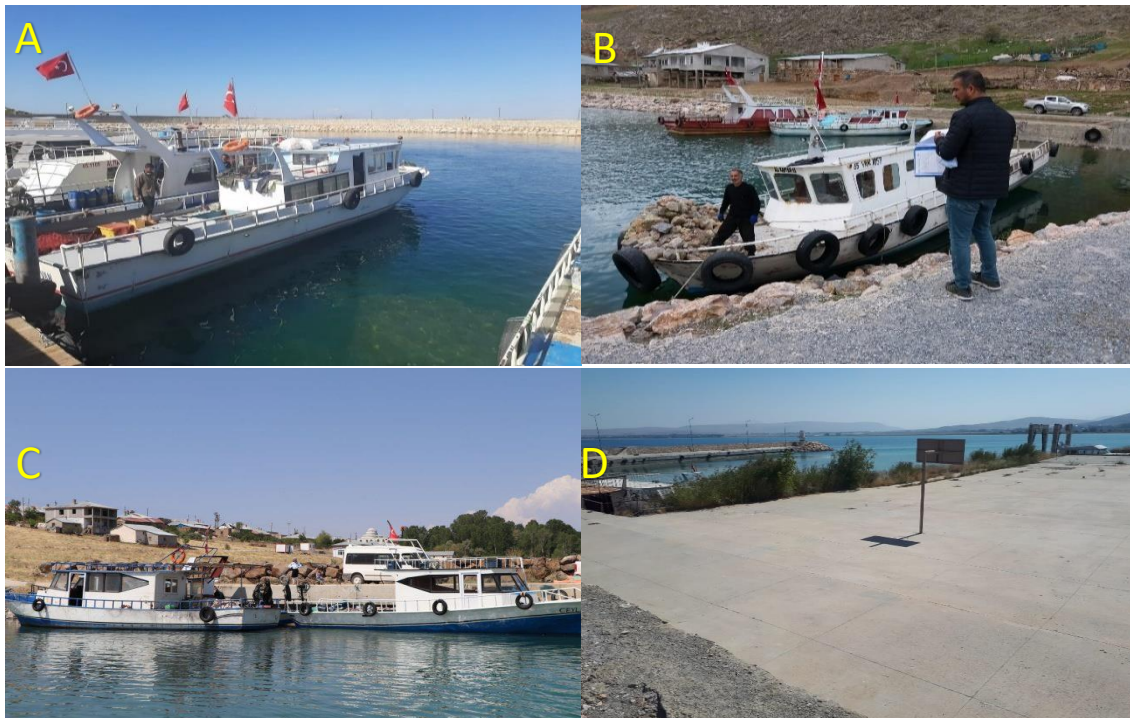
Barınakta çok sayıda turizm teknesinin bulunması, balıkçı teknelerinin bağlama yeri sorunu yaşamasına neden olduğu, ayrıca kurak dönemlerde teknelerin rıhtıma yanaşmakta zorluk çektiği bildirilmiştir.

Yağış miktarlarının normal seviye altında olduğu yıllarda barınma yerindeki suyun çekilmesi ile birlikte iskelenin dibinde bulunan taşlık ve kayalıklardan dolayı balıkçı teknelerinin iskeleye yanaşmada zorluk çektiği belirlenmiştir.

Barınağın kıyusal yapısı, Van Gölü'ndeki akıntı ve dalga hareketlerine bağlı olarak bazen değişikliğe uğramaktadır. Yağışlara bağlı olarak, Van Gölü'nün su seviyesi arttığı dönemlerde barınağın su altında kaldığı, su seviyesini azaldığı dönemlerde ise ortaya çıkan taşlardan dolayı balıkçı teknelerinin barınağa girişte zorluk yaşadığı bildirilmiştir.

Kurak dönemlerde su seviyesinin düşmesiyle barınma yerine giriş çıkışlarda zorlukların yaşandığı bildirilmiştir.

Şekil 2. Edremit Küçük Tekne Balıkçı Barınağı (A), İnköy İskelesi (B), Altınsaç (C) ve Gevaş (D) Tekne Barınağı

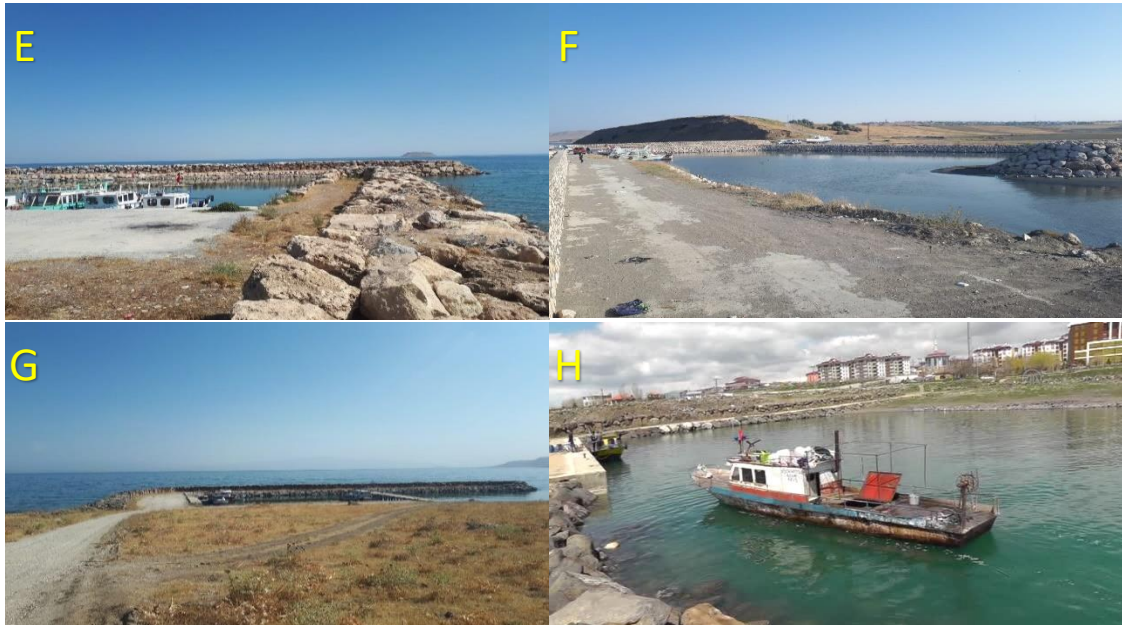
Bakım-onarım alanı, lavabo, elektrik ve su tesisatı olan barınma yerinde, balıkçı deposu, balıkçı lokali, ağ kurutma alanları, balık satış yerleri, soğuk hava deposu ve yangın söndürme sistemle bulunmamaktadır. Yağış miktarlarının normal seviye altında olduğu yıllarda barınakta suyun çekilmesi ile birlikte gölün dibinde bulunan taşlık ve kayalıklardan dolayı balıkçı teknelerinin barınağa girmekte zorluk yaşadıkları bildirmiştir.

Kurak geçen yıllarda barınaktaki su seviyesinin düşmesi ile barınağın içinde biriken kumdan dolayı balıkçı tekneleri kıyıya yanaşmakta zorluk çekmektedirler. Ayrıca barınağın dışında yığılan malzemelerin dalgaların etkisiyle barınak girişinde çökeldiği ve zamanla barınağın içine girerek barınağın dolmasına neden olduğu bildirilmiştir. Bundan dolayı balıkçı tekneleri limana giriş yapamadığı, bu nedenle bazı dönemlerde Van Yüzüncü Yıl Üniversitesi iskelesine yanaşmak zorunda kalmaktadırlar. Barınak girişi zaman zaman iş makinalarıyla temizlenmekte ancak belli bir süre sonra barınak girişi tekrar kumla dolmaktadır. 2022 yılında Ulaştırma ve Altyapı Bakanlığı tarafından barınak içinin temizlenmesi ve derinleştirilmesi çalışmalarının yapıldığı, ancak barınak girişinin tekrar kum ile dolmaya başladığı bildirilmiştir.

2021 yılında yaşanan kuraklığın etkisiyle göl seviyesinin düşmesine bağlı balıkçı teknelerinin manevra alanlarının daraldığı, barınak dibinde bulunan taşlık ve kayalıklardan dolayı balıkçı teknelerinin rıhtıma yanaşamadığı bildirilmiştir.

Van Gölü'ndeki akıntı ve dalga hareketlerine bağlı olarak kıyısal yapı zaman zaman değişikliğe uğramakta ve yağış miktarlarının normal seviye altına düştüğü zamanlarda kuraklığın etkisiyle gölün dibinde bulunan ve ortaya çıkan taşlık ve kayalıklardan dolayı balıkçı teknelerinin barınağa yanaşmakta zorluk yaşadıkları bildirilmiştir.

Şekil 3. Dereağzı Balıkçı Barınağı (E), Çitören (F), Yaylıyaka (G), Erciş (H) Tekne Barınağı

Van ilinde bulunan kıyı yapılarının modern balıkçılığa yönelik hizmet verebilmesi için, Dereağzı Balıkçı Barınağı, Çitören, Adır (Yaylıyaka), Van Yüzüncü Yıl Üniversitesi ve Erciş (Gölağzı) Tekne Barınaklarının bakım onarımlarının yapılması ve iç alanların temizlenmesi, Altınşaç, İnköy, Yeşilsu ve Yarmada barınma yerlerinin, tekneleri hava koşullarında koruyacak şekilde bakım-onarım ve rıhtımlarının yapılması ve iç alanlarının temizlenmesi, doğal barınma yeri olan Erçek ve Dağönü barınma yerlerinde ise tekne barınağının yapılması balıkçılık açısından önemlidir. Ayrıca, avlanan su ürünlerinin sağlıklı şartlarda boşaltılması, muhafaza edilmesi ve pazarlanması için, Van'daki kıyı yapılarının alt ve üst yapı eksikliklerinin giderilmesi ve bu yapıların elektrik ve buz makinesi ile donatılması, katı atık ve sintine atıklarını boşaltacak ve teknelerin bakım-onarımlarını gerçekleştirebilecek yerlerin yapılması gerekmektedir.

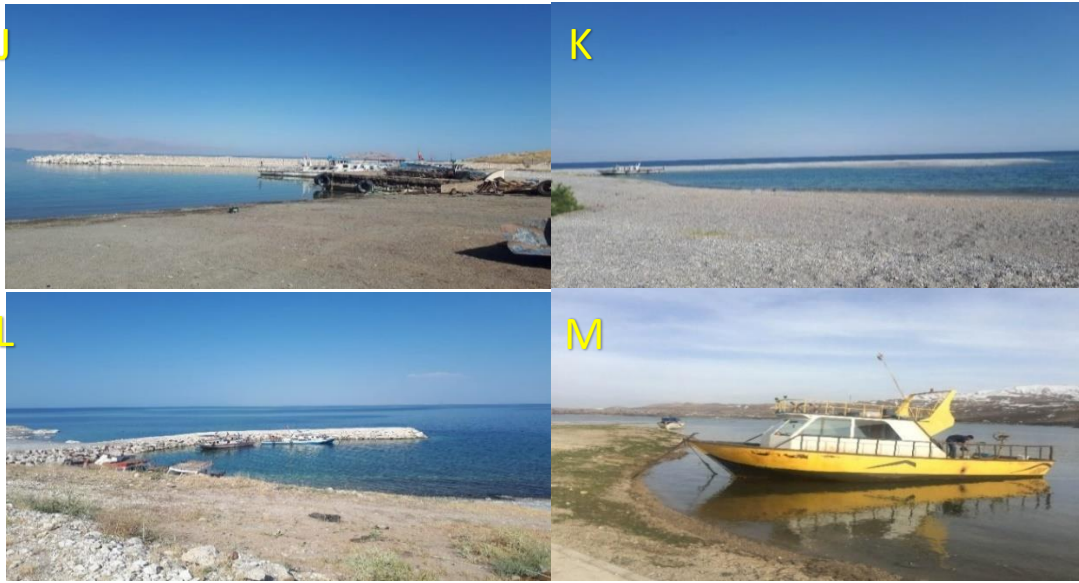
Barınakta 2021 yılında yaşanan kuraklıktan dolayı çekilen su ile birlikte balıkçı teknelerinin barınma yerine giriş-çıkışlarda zorluk çektiği ve yeteri kadar dalga kıran olmadığından dolayı teknelerin rüzgâr ve fırtınalardan zarar gördüğü bildirilmiştir.

2021 yılında yaşanan kuraklıktan dolayı çekilen su ile birlikte balıkçı teknelerinin barınma yerine giremedikleri, mevcut rıhtım yeteri kadar dalga kıran etkisi yapamadığından dolayı teknelerin rüzgâr ve fırtınadan zarar gördüğü bildirilmiştir.

Van Gölü'ndeki akıntı ve dalga hareketlerine bağlı olarak kıyısal yapı zaman zaman değişikliğe uğramaktadır. Barınaktaki suyun sığ olması nedeniyle rüzgârlardan dolayı bazen küçük balıkçı gemileri hasar görmektedir. Yağış miktarlarının normal seviye altında olduğu yıllarda barınma yerindeki suyun çekilmesi ile birlikte gölün dibindeki kum ve dalgalarla gelen kum partiküllerinin doğal barınma yerinin girişini doldurduğu, bu nedenle balıkçı teknelerinin barınağa giriş yapamadığı bildirilmiştir.

Erçek Gölü'nde tekne barınağı olmadığından dolayı akıntı ve dalga hareketlerine bağlı olarak kıyısal yapı zaman zaman değişikliğe uğramakla birlikte su seviyesi yağışlara bağlı olarak yükselip alçalmaktadır. 2021 yılında yaşanan kuraklıktan dolayı su seviyesinin düşmesi ile doğal barınma yerinin kum ile dolduğu ayrıca doğal bir yapı olması sebebiyle rüzgârlardan dolayı teknelerin kıyıya yanaşmadığı bildirilmiştir.

Şekil 4. Yarımada (J), Yaşilsu (K), Dağönü (L) ve Erçek (M) Tekne Barınma Yeri

Doğal yapıda olan ve rıhtımı olmayan Erçek ve Dağönü barınma yerleri ile rıhtımı yetersiz olan Yeşilsu ve Yarımada barınma yerlerinde balıkçı gemilerinin rüzgâr ve fırtınalardan zarar gördüğü ifade edilmiştir. Altınşaç Tekne Barınağı dışındaki tüm kıyı yapıları aktif olarak balıkçı tekneleri tarafından kullanılmaktadır.
