# Hatalı Malzeme ve Yanlış Müdahale Uygulama Örneği Olarak Burhaniye Ağacık Caminin Değerlendirilmesi

## An Evaluation of Ağacık Mosque in Ağacık Village, Burhaniye as an Example off Faulty Material Applications and Wrong ImproperInterventions

Çalışmanın yapılacağı Ağacık köyü ziyaret edilerek, Cami’nin hem çevresi hem de içerisi ayrıntılı şekilde incelenmiş ve fotoğraflanmıştır. Alınan ölçüler ve eskizler, Autocad programı kullanılarak düzenlenmiş ve çizilmiştir. Köydeki insanlarla yapılan görüşmeler sonucunda hem Ağacık köyü hem de Ağacık Cami hakkında bilgiler edinilmiş, bu bilgiler bilgisayar ortamına aktarılarak değerlendirilmiştir. Çalışmanın kapsamını Ağacık Caminin mevcut durumun ayrıntılı bir şekilde incelenmesi oluşturmaktadır. Yapıya zaman içinde eklenen çağdaş eklerin ve insan kaynaklı tahribatların yapıya verdiği zararlar sistematik bir çerçevede ele alınmıştır.

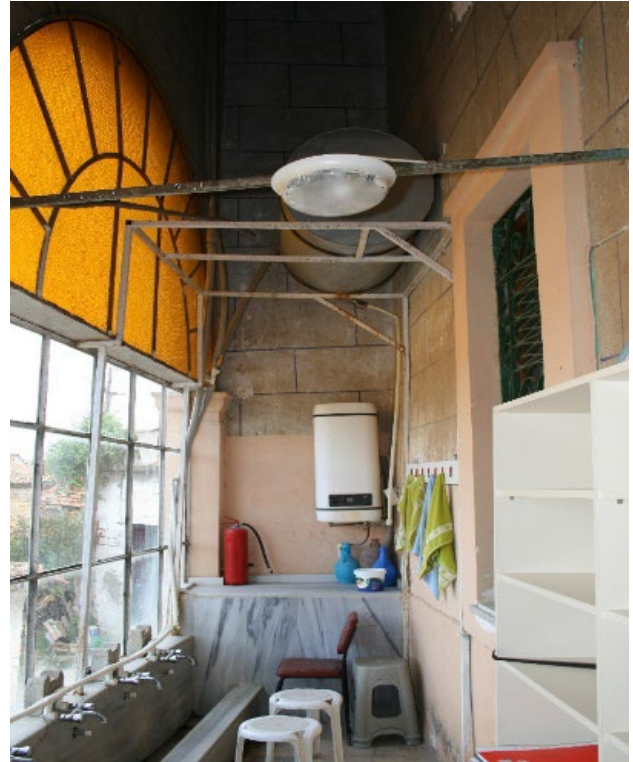
Ağacık Cami'nde, son cemaat yeri revakı, demir ve cam aksam kullanılarak kapatılmıştır. İçerisine sonradan yapılmış olan eklentiler, yapının orijinal halinden farklı bir duruma gelmesine yol açmıştır. Ayrıca son cemaat yeri için sonradan eklenmiş olan abdest muslukları ve su borularının gizlenmemiş olması nedeniyle olumsuz görsel etki oluşturmaktadır. Yine bu bölüm içerisinde bulunan demir gergi çubukları, tavanda su deposu, elektrik kabloları mermer servis, dolap ve şofben gibi eklentiler son cemaat yeri içinde yer alan diğer olumsuzluklardır. Özellikle çatıda yer alan su deposu yapı için oldukça tehlike arz etmektedir. Bunun yanında çevrede yer alan tabureler, yangın tüpü, askılık vb eşyalar tarihi revakın tüm görselliğini örtmektedir (Şekil 6).

Şekil 6. Son cemaat yerinin bugünkü durumu ve eklentiler, 2019.

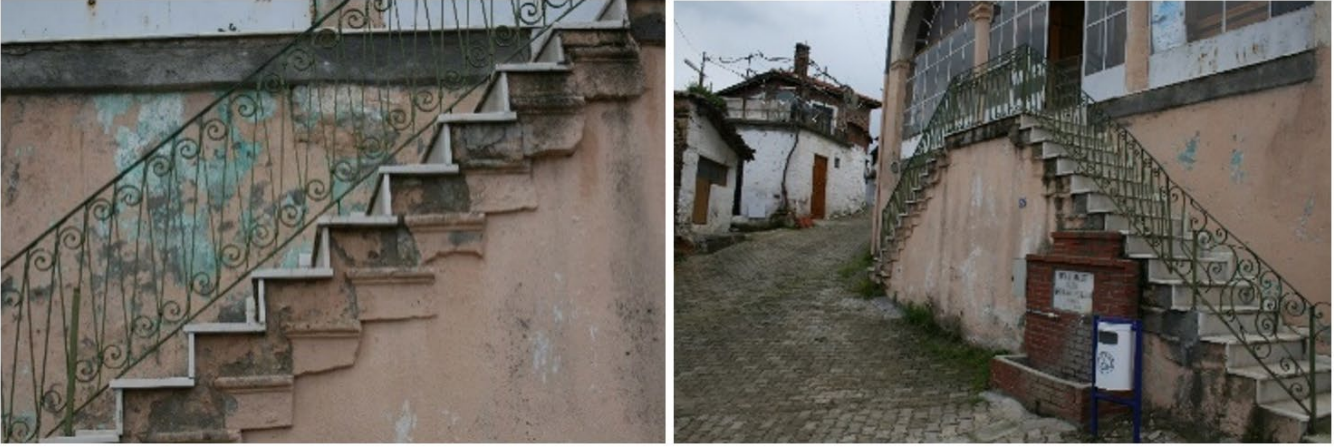
Kuzey cephe de yer alan yapıya girişi sağlayan oldukça dikkat çekici olan iki taraflı merdivenin, bugünkü halinin orijinal halde olmadığı, sarımsak taşlı (ignimbirit) ilk halinin üzerine önce beton dökülerek üzerine özensiz bir şekilde beyaz mermer ile döşendiği görülmektedir. Bu uygulama orijinal merdivenin

rahatlığında olmayıp, daha dik hale getirilerek, çıkış rahatlığını kaybettirmiştir (Şekil 7). Orijinal merdivende bulunan sarımsak taşı Ayvalık bölgesine özgü, bugün Sarımsaklı Badavut Mevkiindeki ocaklardan çıkarılan jeolojik adıyla ignimbirit olarak bilinen gülkurusu renkli bir taştır. Bu durum o dönem

Şekil 7. Merdivenin bugünkü hali, 2019.

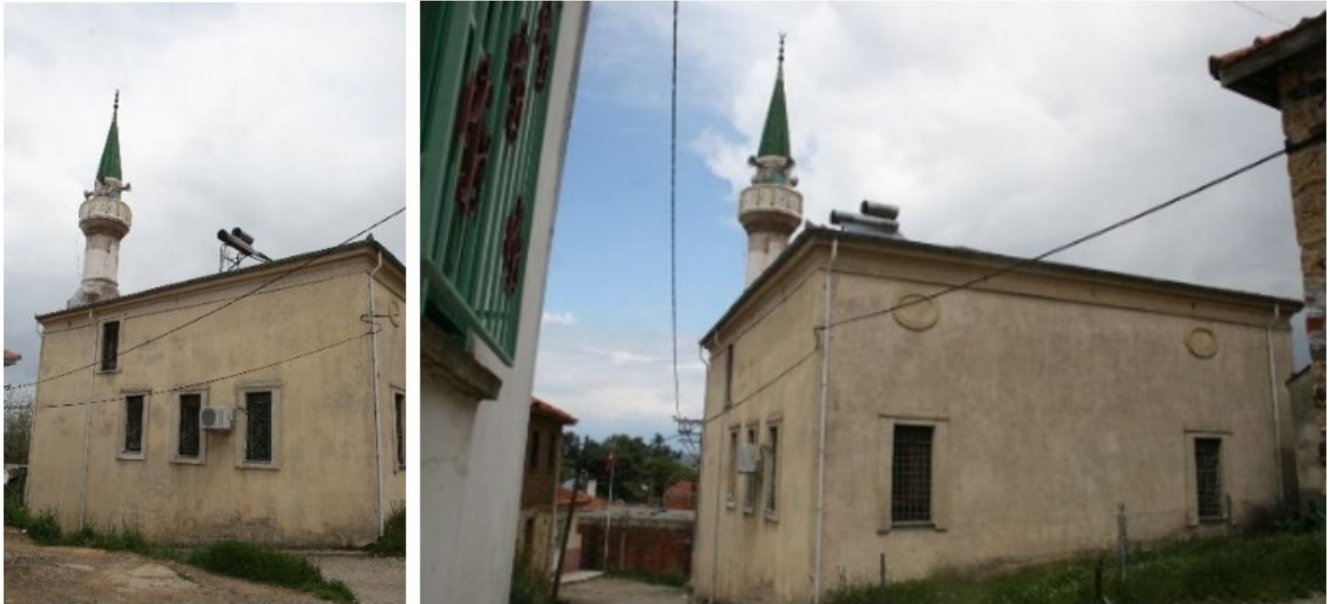
Binanın kırma çatısında yer alan su deposu binanın tarihi görüntüsüne uymamaktadır ve aynı zamanda ciddi risk yaratmaktadır. Deponun hatalı konumlandırılması patlaması ve paslanmasına bağlı olarak su kaçırmaları durumunda binanın dış yapısına ve içyapıdaki bezemelere, duvarlara ve zemine zarar verebilir. Yapıyla asla bağdaşmayan bu görüntünün ivedilikle kaldırılması gereklidir. Batı cephesinde yer

alan klima dış ünitesi binanın görsel bütünlüğüne yakışmamaktadır. Buna uygun başka bir uygulamanın gerçekleştirilmesi gereklidir. Ayrıca güney cephede köşelerde yer alan iki adet gereksiz tahliye borusu hem görselliği bozmakta hem de yapı için tehlike oluşturmaktadır (Şekil 8).

Şekil 8. Sıvalı batı ve güney cephe. Çatıda su sistemi, duvarda klima ünitesi 2019.

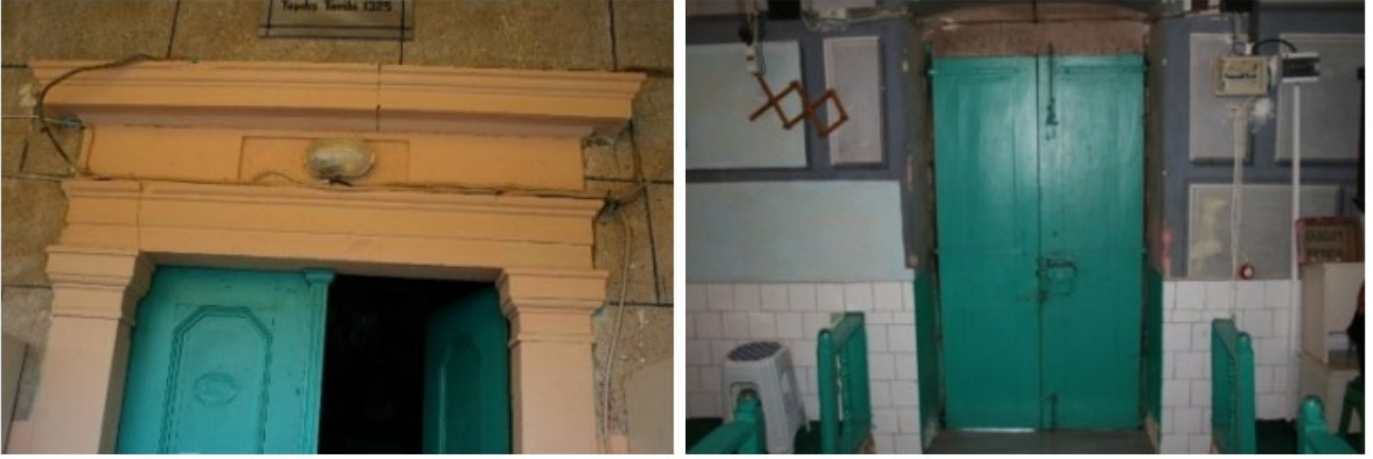
Harime girişi sağlayan son cemaat yeri revakında yer alan iki sütunle sınırlı düz lentolu kapıyı oluşturan yapı taşları boyanmıştır. Ahşap kapı da yağlı boya ile yeşil renge boyanmıştır. Harimde giriş kapısının sağ ve solunda yer alan dikdörtgen sade duvar resimli panolar üzerindeki elektrik sistemi ve

kablolar ile tahrip edilmiş ve yer yer boyanmıştır. Çağdaş duvar seramik kaplaması ve yeşil yağlı boya burada görselliği bozmaktadır (Şekil 9).

Şekil 9. Boyalı ahşap kapı ön ve arka yüzü, kablolar ve seramik kaplama 2019.

Giriş kapısı ve kemerindeki tahribatlar incelendiğinde girişin orijinal haline getirilmesi için boya raspası ve kağıt hamuru uygulaması doğru bir uygulama olacaktır.

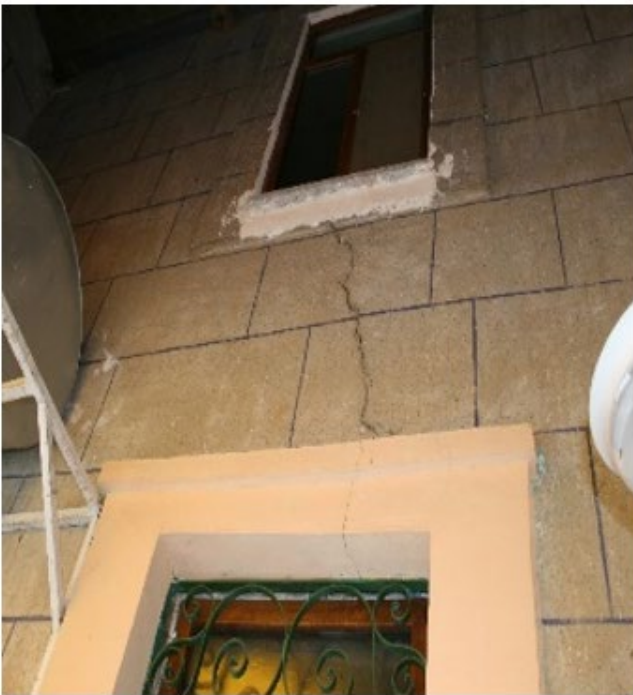
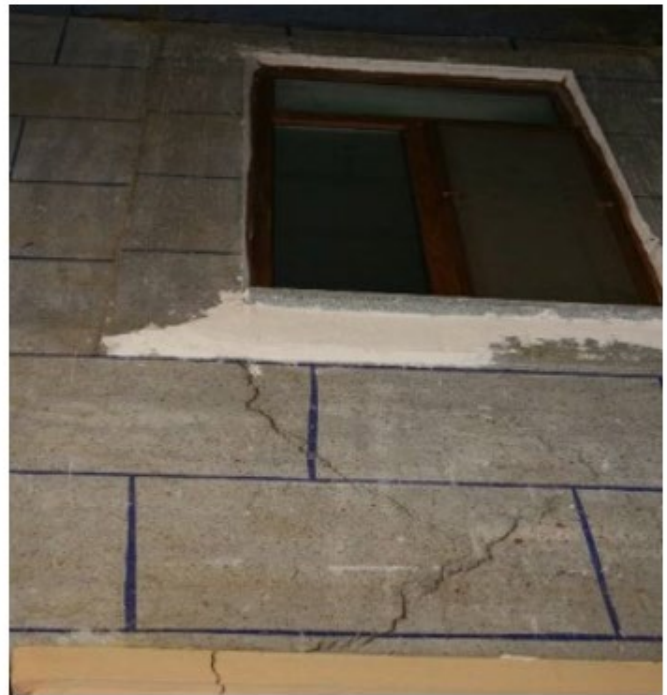
Harime geçişi sağlayan kuzey duvar üzerinde yer alan iki adet tepe penceresi çevresinde diyagonal çatlaklar bulunmaktadır. Çatlaklar gerilme yoğunluğu yüksek olan bölgelerde meydana gelir. Kapı ve pencere kenarındaki çatlaklar duvar düzlemine dik eğilme ya da düzlemi doğrultusunda oluşan kayma gerilmeleri nedeniyle oluşur. Duvarların birleşim yerlerinden düşey ya da diyagonal çatlaklar şeklinde ayrılması, duvarın düzlemine dik ve düzlemi doğrultusundaki kuvvetlerin birleşik bir fonksiyonudur. Kapı ve pencere boşluğu olmayan uzun duvarlarda duvar düzlemine dik kuvvetler alt bölgede yatay çatlaklar ile duvar birleşimlerinde düşey ya da diyagonal çatlaklar oluşturur (Mahrebel, 2006).

Son cemaat yeri ile harimi ayıran duvarda yer alan pencerelerden üst kısımda bulunan iki pencere gerek malzeme gerekse pencere konstrüksiyonu açısından incelendiğinde yenileme ve tadilat amaçlı eklenti olarak sonradan yapıya eklenmiştir. Alt alta gelen bu pencerelerin her ikisinde de birbirlerini kesen uzun çatlaklar oluşturmuş olmaları, mutlaka incelenmesi ve değerlendirilmesi gereken sorunlar olarak göze çarpmaktadır (Şekil 10). Ayrıca pencerenin denizlik bölümünde yer alan alçı ile yapılan tamirat, dikdörtgen panolardan oluşan kuzey duvarda yer alan duvar resimlerine zarar vermekte ve yukarıda da değinildiği gibi sonradan açıldığı izlenimini vermektedir.

Şekil 10. Son Cemaat Yeri yeni açılan pencere ve kılcal duvar çatlakları, 2019.

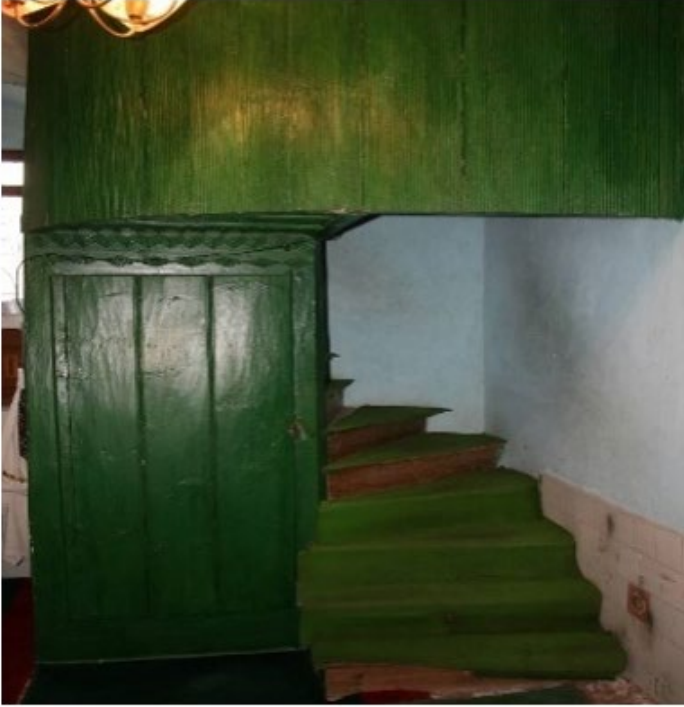
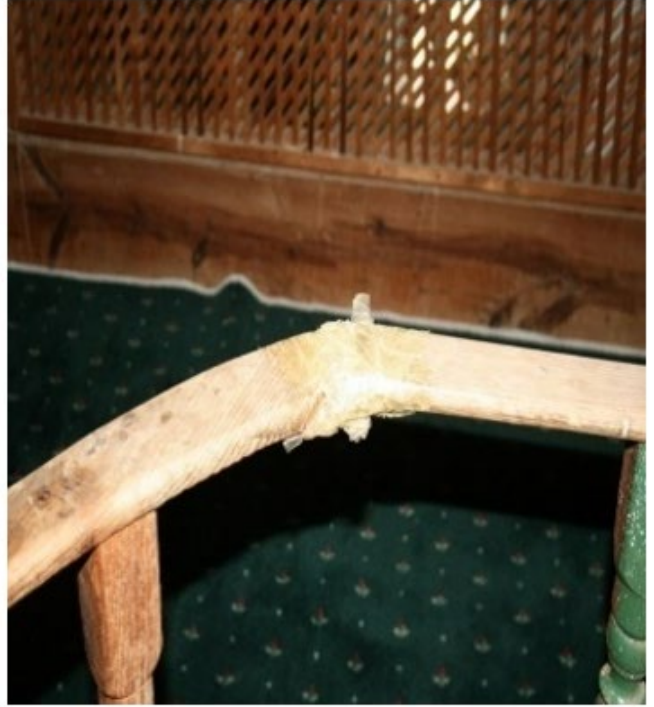
Kuzeyde yer alan girişin hemen üstünde ahşap yapılı Bursa kemeriyle birbirine bağlanmış ahşap sütunlar üzerine oturan kadınlar mahfili ve tavanı ahşap süslemesi ile oldukça dikkat çekicidir. Mahfile

çıkmayı sağlayan ahşap merdiven orijinal olup yer yer hasarlı olan kısımlar uygun olmayan yöntemlerle, geçici olarak onarılmaya çalışılmıştır. Zaman içinde farklı renklere boyanmıştır (yeşil) (Şekil 11).

Şekil 11. Sonradan yeşile boyalı mahfil merdivenleri ve trabzan, 2019.

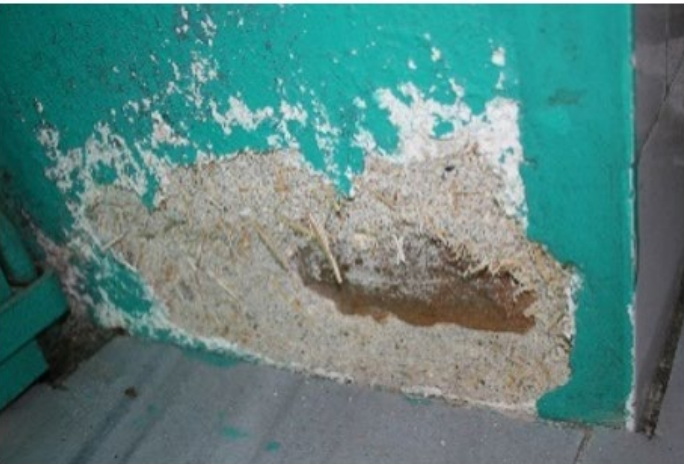
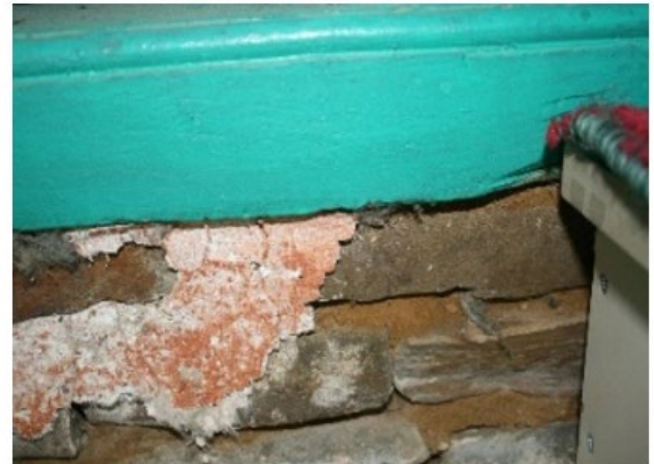
Yapının doğu, batı ve güney cepheleri bugün beton sıvalıdır ve boyalıdır. Modern tamiratlarda kullanılan çimento yapı ile asla bağdaşmamaktadır. Yapının hava ile irtibatını kesmekte, nem kaynaklı sorunlara yol açmaktadır. Nemin etkisi iç mekanda malzemede ve bezemede görülmektedir. İnce kılcal çatlaklar duvar yüzeyde seçilmektedir. Yapıda kullanılan orijinal sıva ise kireç harçlı ve saman

karışımıdır. Yapı iç duvarlarında yer yer sıvalarda dağınıklar ve boyalarda kavlamalar görülmektedir (Şekil 12). Sıvanın tamamen döküldüğü bölgelerde ise duvarda toprak harçlı ve taş örgülü orijinal duvar yapısı ortaya çıkmaktadır. Benzer yapım malzemesi çevre mimarisinde de görülmektedir (Şekil 13).

Şekil 12. Yapıda kireç harçlı samanlı sıva kullanımı, sıvada bozulmalar ve yapım malzemesi.

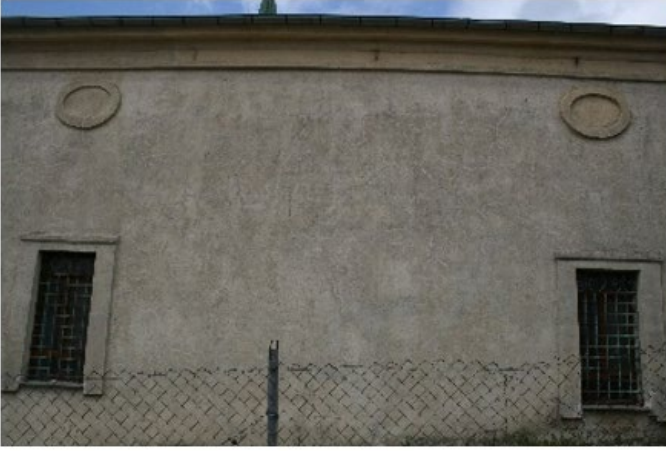
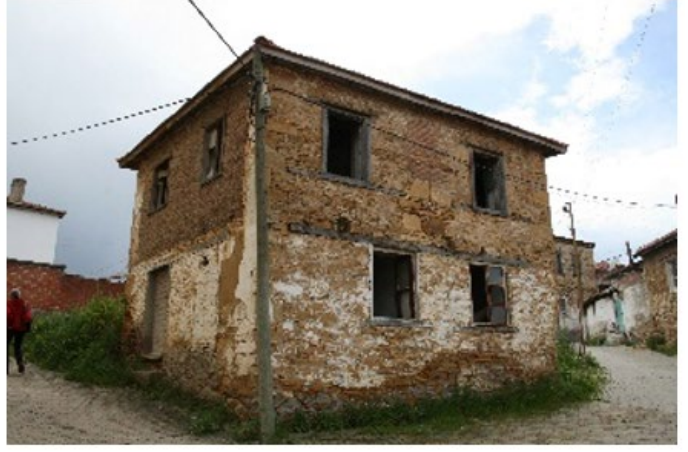
Şekil 13. Yapının beton harçlı güney duvarı ve çevre mimarisi örneği, 2019.

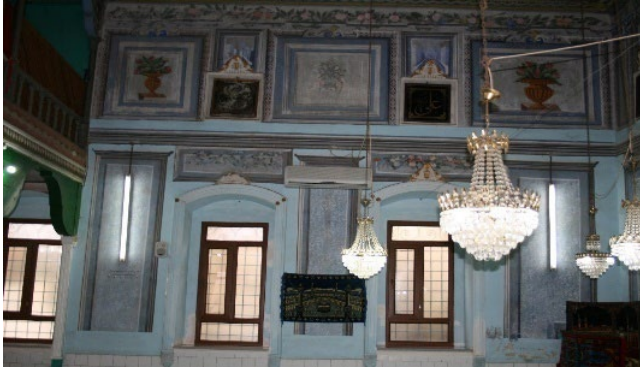
Harimde, doğu ve batı duvarlarda yer alan iki adet dikdörtgen bitkisel bezemeli panolar üzerine karşılıklı monte edilmiş olan iki klima sistemi bezemeli yüzeye zarar vermiş ve caminin görsel bütünlüğünü olumsuz etkilemiştir (Şekil 14).

Şekil 14. Doğu duvarı üzerinde klimalar ve bitkisel motifli panolar üzerinde floresan lambaları ve pimapen pencereler, 2019.

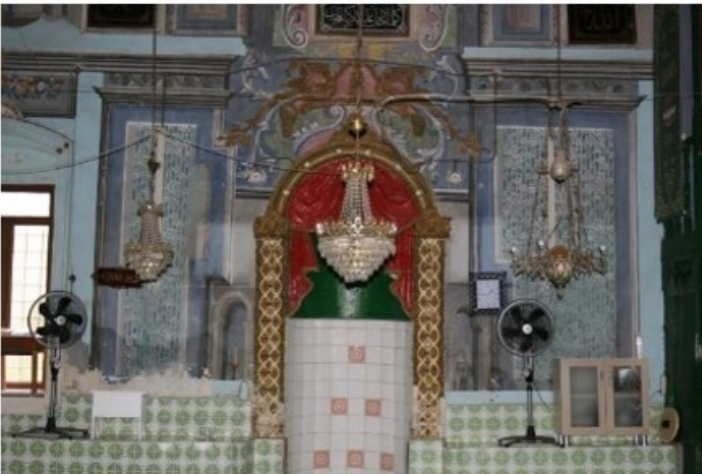
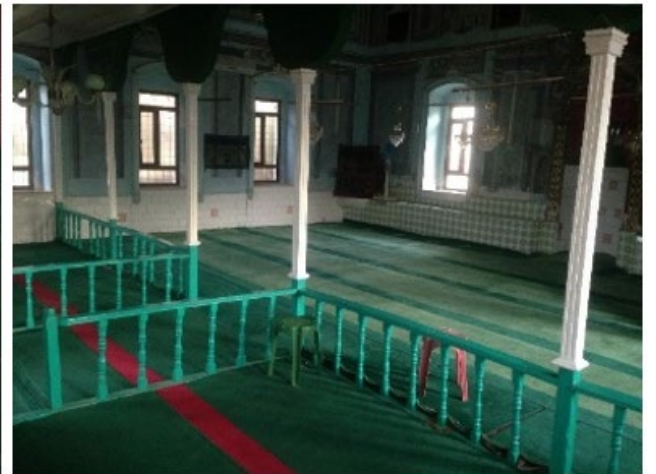
Sütunçeler yumurta dizisi ok ucu ve natüralist çiçek motifleri bezemeli alçı işi ile kuşatılmıştır. Kırmızıya boyalı bir barok perde ile bugün oldukça dikkat çekicidir. Mihrabın doğu ve batısında iki adet basık kemerli pencere bulunmaktadır. Mihrabın batısında yer alan minber sade bir ahşap işçiliğine sahiptir. Güney duvarı boyunca uzanan yaklaşık 50 cm yüksekliğinde, sonradan ilave edilmiş yeşil dekorlu modern seramik döşeli bir seki yaklaşık 30 cm'lik bir çıkıntı yaparak tüm duvarı kaplamaktadır. Ayrıca seramik kaplamanın üst bölümü boyanarak güney duvarı boyunca orijinal duvar resimlerini tahrip etmiştir. Mihrap nişi içinde ise, beyaz renkli ve ara dekorlu çağdaş seramikler döşenerek yaklaşık 1.5 metre yüksekliğe ulaşarak mihrap nişinin orijinalliğini bozmuştur. Nişin üst bölümü ise sonradan yağlıboya ile yeşile boyanmıştır. Seramik kaplamanın yapının doğu, batı ve kuzey yönünde de devam ettiği görülmektedir. Zeminden gelen nem kaynaklı soruna bu şekilde bir çözüm bulunduğu düşünülmektedir. (Şekil 15).

Şekil 15. Tüm cephede özellikle de mihrap nişi içinde yer alan modern seramik kaplaması, 2019.

Kible duvarı boyunca ve mihrap içinde sonradan yapılmış olan bu seramik döşemeler, zemin kaynaklı oluştuğunu düşündüğümüz nemin giderilmesi için alınmış bir önlem olsa da caminin görsel bütünlüğünü bozmaktadır. Bununla birlikte zemin kaynaklı nemin duvarlara yürümesine de engel olamamıştır.

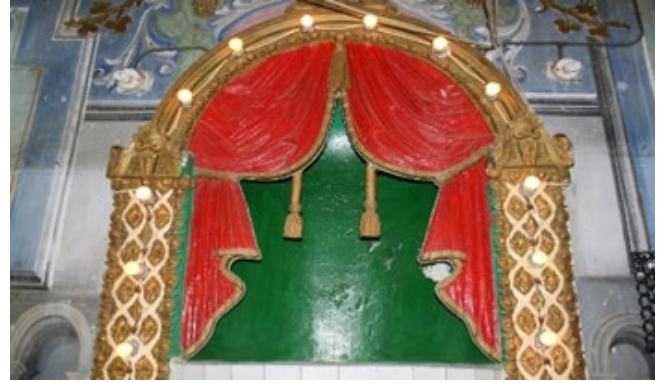
Mihrap nişinin sütunçeleri üzerinde yer alan alçı süslemeler üzerinde tüm mihrap kavsarasını kuşatan elektrik kabloları ve renkli ampuller yerleştirilerek sözde mihrap ön plana çıkarılmaya çalışılmış fakat açılan lamba delikleri ve yerleştirilen kablolar ile mihraba, alçı kuşatma kemerine ve sütunçelere zarara verilmiştir. Ayrıca orta bordürde yer alan natüralist çiçek motiflerinin çevrelerinin de krem renkli yağlıboya ile sonradan boyandığı görülmektedir (Şekil 16).

Şekil 16. Mihrabı kuşatan kemer ve alçı bezemeler üzerinde modern lambalar, 2019.

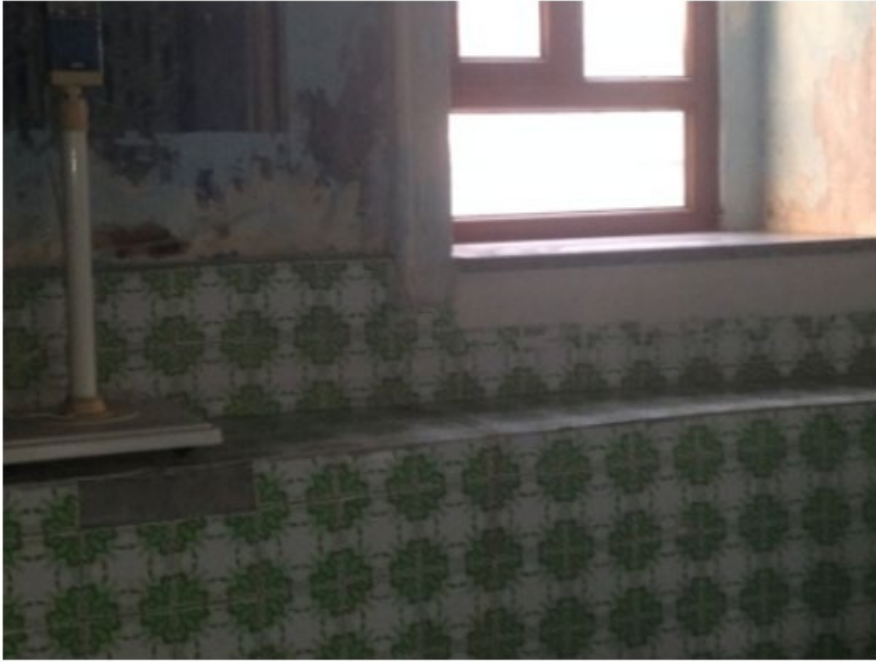
Doğu, batı ve güney cephelerde pencerelerin aralarında kalan dikdörtgen silmelerle çevrilmiş bitkisel motiflerle süslü panoların iç kısımlarına panolar boyunca uzunlamasına floresan lambalar

yerleştirilmiş, açılan delikler duvar resimlerini tahrip etmiştir. Ayrıca tüm bu görsel bütünlük, sonradan yenilenen bu dikdörtgen panoların arasında yer alan basık kemerlerin içindeki modern pimapen, pencereler ile de bozulmuştur (Şekil 17).

Şekil 17. Florasan lamba, pimapen ve modern seramikler, 2019.

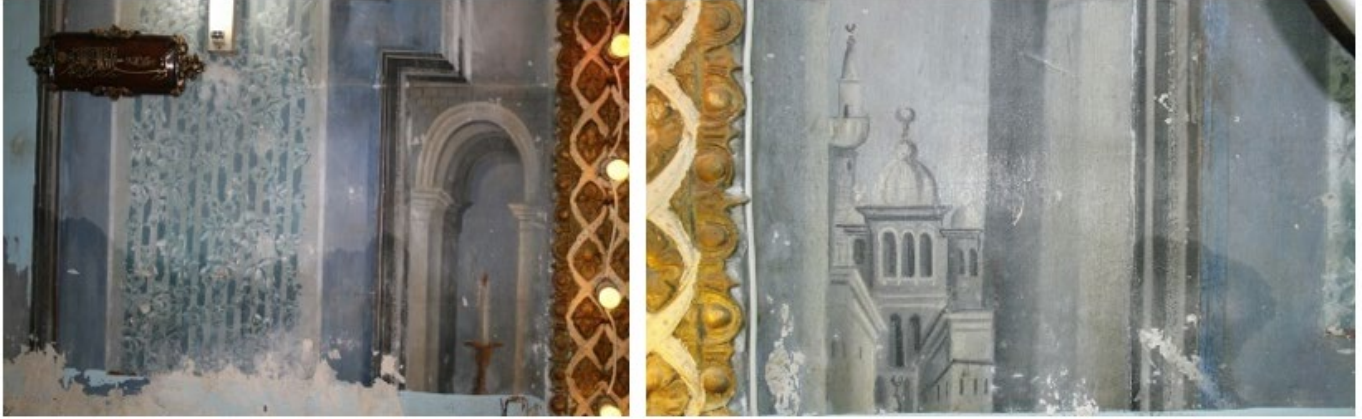
Ağacık caminde nem kaynaklı sorunlar hemen hemem tüm duvar resimlerinde görülmektedir. Bozulmalar pencere nişleri üzerinde, yapıyı üç yönden dolaşan gri renkli kalemî silmelerin üzerinde kendini gösterir. Mihrabın sağında ve solunda harimin doğu,

batı ve güney duvarı boyunca pencere aralarında yer alan dikdörtgen panolar içinde mavi ve beyaz rengin hakim olduğu bitkisel motifler yer alır. Özellikle mihrap duvarı boyunca bu panoların alt bölümlerinde nem kaynaklı dökülme ve parça kopmaları görülmektedir. Silmelerin üst bölümünde doğu ve batı duvarı boyunca beyaz zemin üzerine yine silmelerle kuşatılmış vazo içinden çıkan çiçek motifleri yer almaktadır. Burada yer alan duvar resimlerinde ve silmelerde de solma ve parça kopmaları görülmektedir. Ayrıca pencere kemerleri üzerinde yer alan sarmaşık motiflerinde de bu renk solması yer yer

izlenmektedir. Mihrap nişinin iki yanında, yaklaşık 70 cm yükseklikte iki ayrı tasvir yer alır. Kuzeydeki resimde, yuvarlak kemerli derin niş içinde bir şamdan da yanan bir mum resmedilmiştir. Yer yer tahrip olmuş olan bu bölümde de nemin etkisi tozuma, parça kopması olarak açıkça görülmektedir. Ayrıca şamdanın alt bölümü sonra da boyanmış ve görseelliği bozulmuştur. Mihrabın hemen sağında ise bir yerleşim birimi tasviri minareleri ile dikkat çeker. Parça kopması ve nem kaynaklı sorunlar burada da izlenmektedir (Şekil 18).

Şekil 18. Boyada nemin etkisi; kavlama ve parça kopması, 2019.

Nem kaynaklı hasarlarda nemin etkisini azaltmak için: 1; duvardaki nemin dağılımı ve miktarı ölçülerek nemin kaynağının, yani yükselen nem (zeminden), sızıntı (duvardan ya da tavadan), yağuşma (yüzeyden) veya diğer nedenlerin olup olmadığı belirlenmelidir. 2; yapının tamamında ve dışında bağıl nem ve sıcaklık ölçümleri yapılmalıdır. Bu araştırma sırasında nem, rutubet ve sıcaklık farklılıkları ve dağılımlarını görmek için ölçümler yıl boyunca sürdürülmelidir. Mevsimsel değişikliklere bağlı yağuşma kaynaklı nemin olup olmadığı ancak bu şekilde yapılacak ölçüm ile anlaşılabilir. 3; Duvarın iç ve dış sıcaklıkları karşılaştırılarak, duvarın ısı iletkenliğinin değerlendirilmesi, yağuşmanın artmasına yol açan durumların bulunup bulunmadığının anlaşılmasını sağlar (Massari & Massari, 1993).

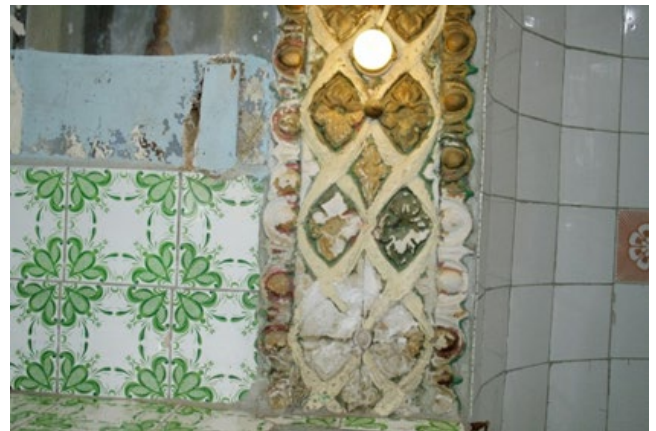
Alçı süslemeler mihrap ve çevresinde yoğunlaşmıştır ve mihrap oldukça dikkat çekicidir. Sütuncelerin neme maruz kalan kısımlarında tozuma, boya dökülmeleri ve parça kayıpları görülmektedir. Sütunçelerin hemen üzerinden ve kabloları açıktan geçen eklenti ışıklandırma sistemi, yapıyı hem fiziksel hem de görsel anlamda bozmaktadır (Şekil 19).

Şekil 19. Mihrapta alçıda bozulmalar (detay), 2019.

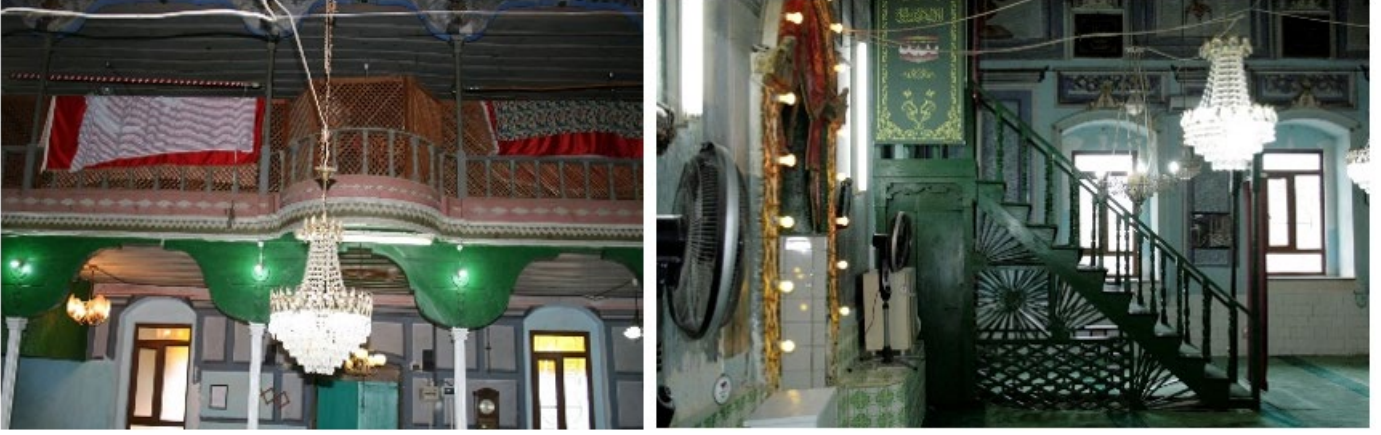
Şekil 20. Kadınlar mahfili ve Mihrap süslemeleri, ışık eklentileri, 2019.

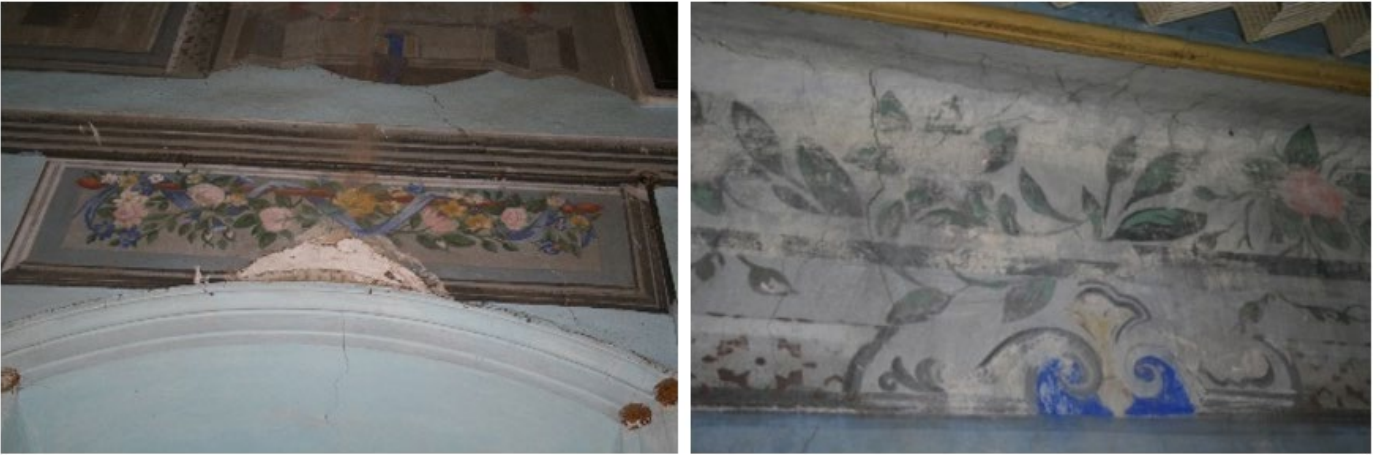
Barok perde ve mihrap nişinin zaman içinde boyandığı ve orijinal halinden uzaklaştığı tespit edilmiştir. Ahşap yapılı kadınlar mahfili boyalıdır. Boya raspası yapılarak ya da boya sökücüler uygulanarak itinalı bir şekilde temizlenmeli ve ahşap koruyucu uygulanmalıdır (Şekil 20). Doğru duvarında üç basık kemer açıklıklı pencere bulunmaktadır. Basık kemerler üzerinde yer alan S ve C kıvrımlı altın varaklı palmet motifli alçı bezemeler üzerinde nem kaynaklı tozuma ve parça kopması görülmektedir (Şekil 21).

Şekil 21. Alçı işlerinde bozulmalar ve resimde tozuma ve solma, 2019.
