Kahramanmaraş Mozaikleri Konservasyon Çalışmaları

Celaleddin KÜÇÜK* – Mine YAR**

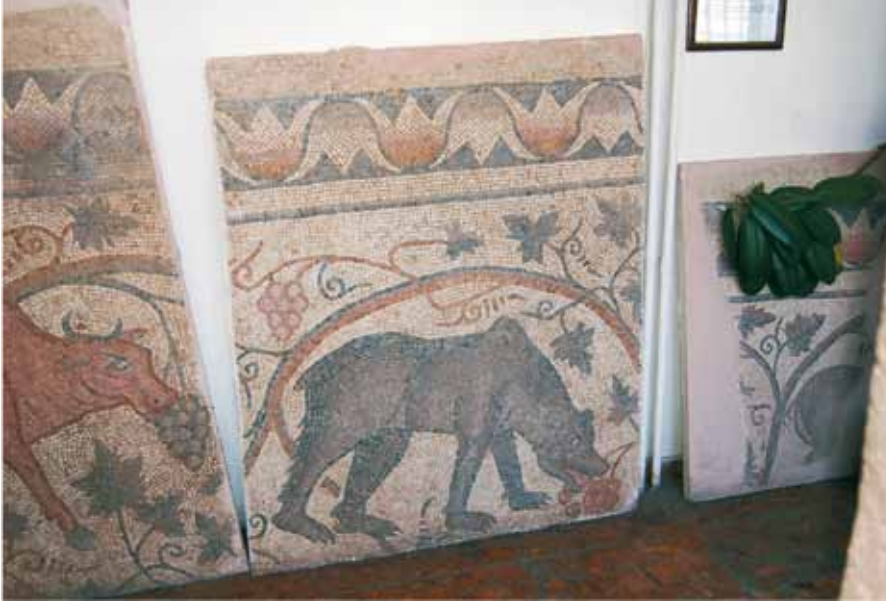
Restorasyon çalışmalarına başladığımızda ilk etapta kaç tane mozaik ile karşı karşıya olduğumuzu ve boyutlarını anlamakta zorlandık. Çünkü parçalar halindeki mozaikler müzenin birçok yerine serpiştirilmiş durumda idi. Dönem olarak hepsi bir birine yakın döneme ait parçalardı (Resim 1).

Resim 1
Betonlu mozaiklerin
restorasyon öncesi durumu

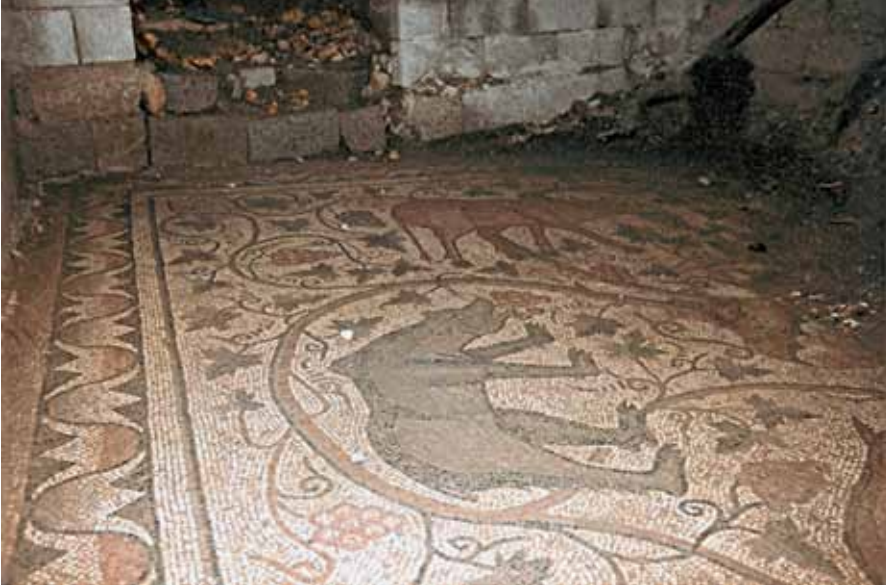
Bu mozaiklerden birisi Germenicia Mozayığı olarak adlandırılan, 2000 yılında Kahramanmaraş merkez Dulkadiroğlu Mahallesi Fatih Sultan Mehmet sok. No 16 (461 ada 4 parsel) adresinde bulunmuştur. Evin bahçesinde bulunan kömürlükte ev sahibi tarafından kaçak kazı yapılarak ortaya çıkartılmıştır. Aynı yıl Müze Müdürlüğü tarafından yapılan kurtarma kazısı sonucu kaldırılarak Müzeye taşınmıştır. Yaklaşık 2,79 m. x 4,32 m. ve 1,47 m. x 1,63 m. = 14,45 m² boyutlarındadır (Resim 2).

Resim 2
Germenicia Mozayı
bulunduğu alandaki görünümü

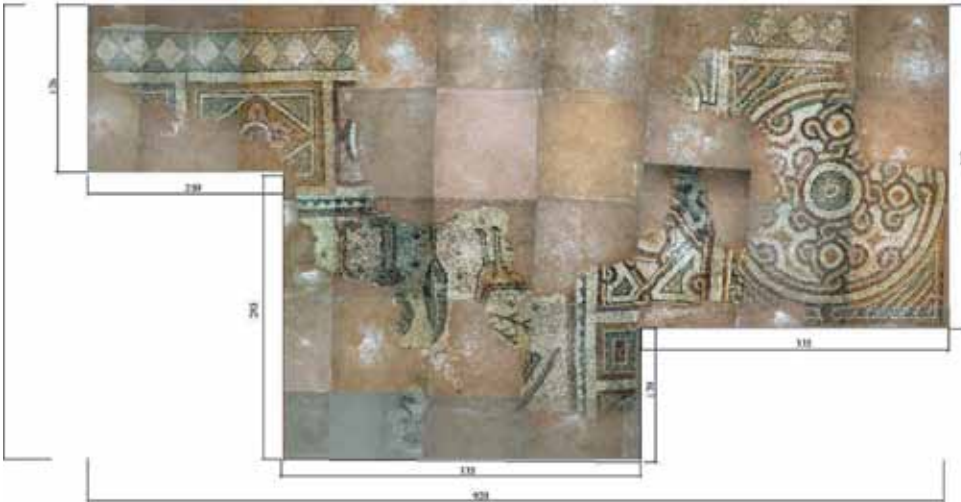
İkinci mozaik ise 2001 yılında, Kahramanmaraş Çağlayancerit ilçesi Küçük Cerit Köyünde yapılan inşaatın kazısında tespit edilmiştir. Adana Kültür ve Tabiat Varlıklarını Koruma Bölge Kurulunun kararı doğrultusunda Kahramanmaraş Müzesi Müdürlüğü tarafından kurtarma kazısı gerçekleştirilmiş ve mozaik müzeye taşınmıştır. Ölçüleri 4,10 x 7,10 m. ve 3,55 x 1,70 m. ve 2,50 x 1,26 m. = 38,61 m²'dir (Resim 3).

Resim 3
Çağlayancerit mozayı

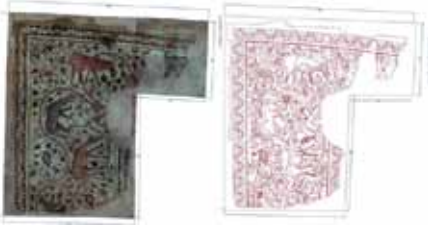
Resim 4
AutoCad dökümantasyon

Yapılan bir ön temizlik çalışmasından sonra, gruplara ayrılan mozaik panellerin fotoğraflar çekilerek parçalar orijinal görünümünde bilgisayar ortamında photoshop ile birleştirilmiş ve AutoCad ile ölçekli olarak çizimleri yapılmıştır. Bu şekilde her iki mozaığın gerçek görünüm ve boyutları tespit edilmiş ve çalışmalar bu planlar üzerinde devam etmiştir (Resim 4).

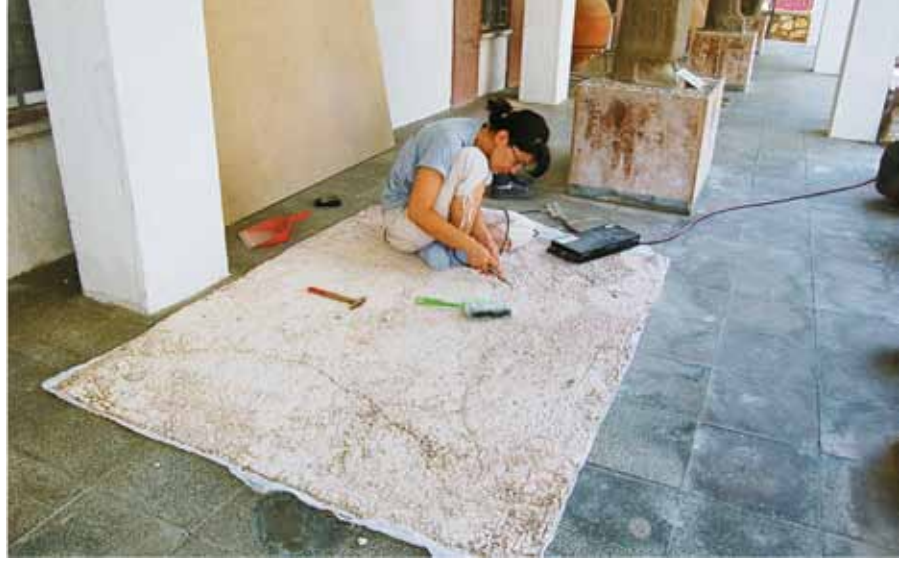
Resim 5
Mozaığın arkasının pnömomatik
çekiciler ile temizlenmesi

İlk etapta arkasında kullanılmış olan çimento bazlı harçların temizlenebilmesi için her parça numaralandırılmıştır. Numaralandırılan mozaiklerin üzerinde bez yapıştırılarak arkasında bulunan çimento bölümleri öncelikle elmas uçlu kesiciler ile kesilmiş ve parçalar ayrılmıştır. Kaba olan bölümleri mekanik olarak temizlendikten sonra yaklaşık 1 cm kalınlığındaki tesseralara yakın olan çimento kısımları mikro pnömomatik çekiciler kullanılarak temizlenmiştir (Resim 5).

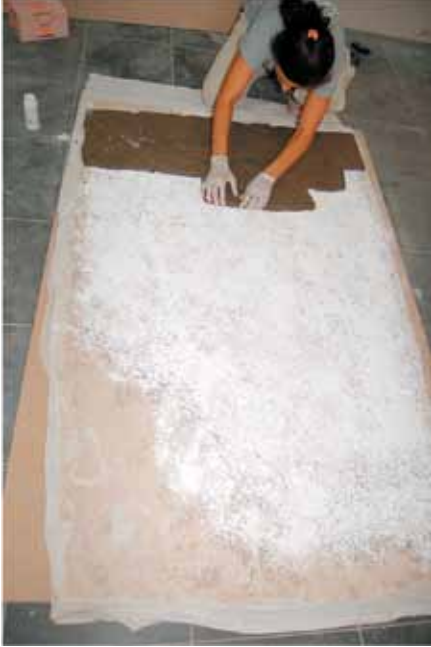
Resim 6
Panellerin çamura alınması

Temizlik işleminden sonra panellerin arkasına 2 cm kalınlığında çömllekçi çamuru kaplanmış ve paneller ters çevrilerek, tessellatum yüzeyine yapıştırılmış olan bez yüzeyden alınmıştır (Resim 6).

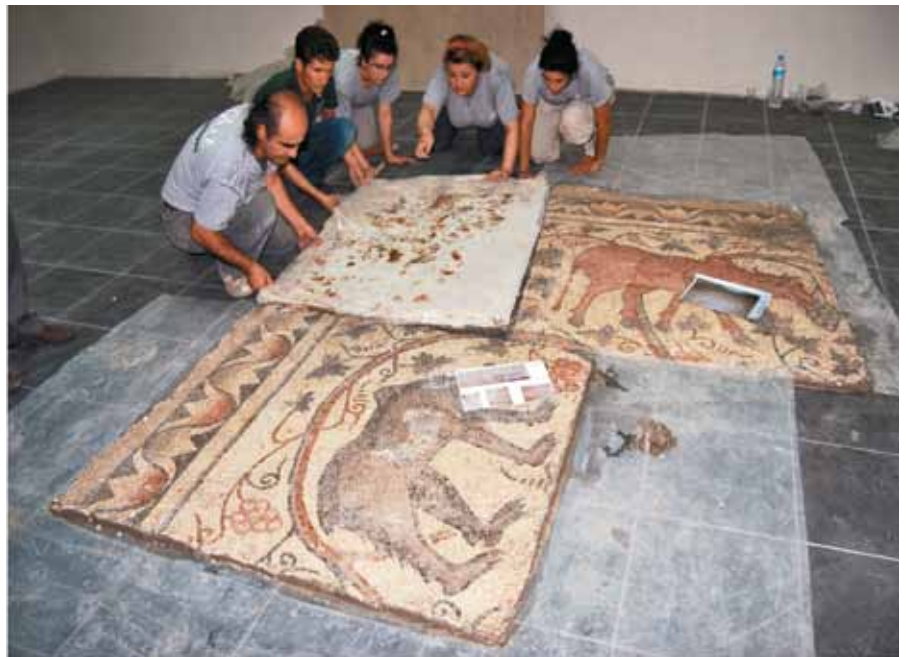
Resim 7
Çamura alınan mozaik
panellerinin yerde birleştirilmesi

Mozaiklerin orijinal görünümünde olduğu gibi parçalar yerde birleştirilmiştir. Bu şekilde mozaiklerin kaldırılması sırasında oluşan tessera kayıpları tam olarak ortaya çıkmıştır. O dönemde kullanılan kaldırma tekniklerinde parçalar yerinden alınmadan önce kesiciler ile vurulmak sureti ile kesilmekte ve bu durum parçalar arasında 4-5 cm'ye yakın tessera kayıplarına neden olmaktadır (Resim 7).

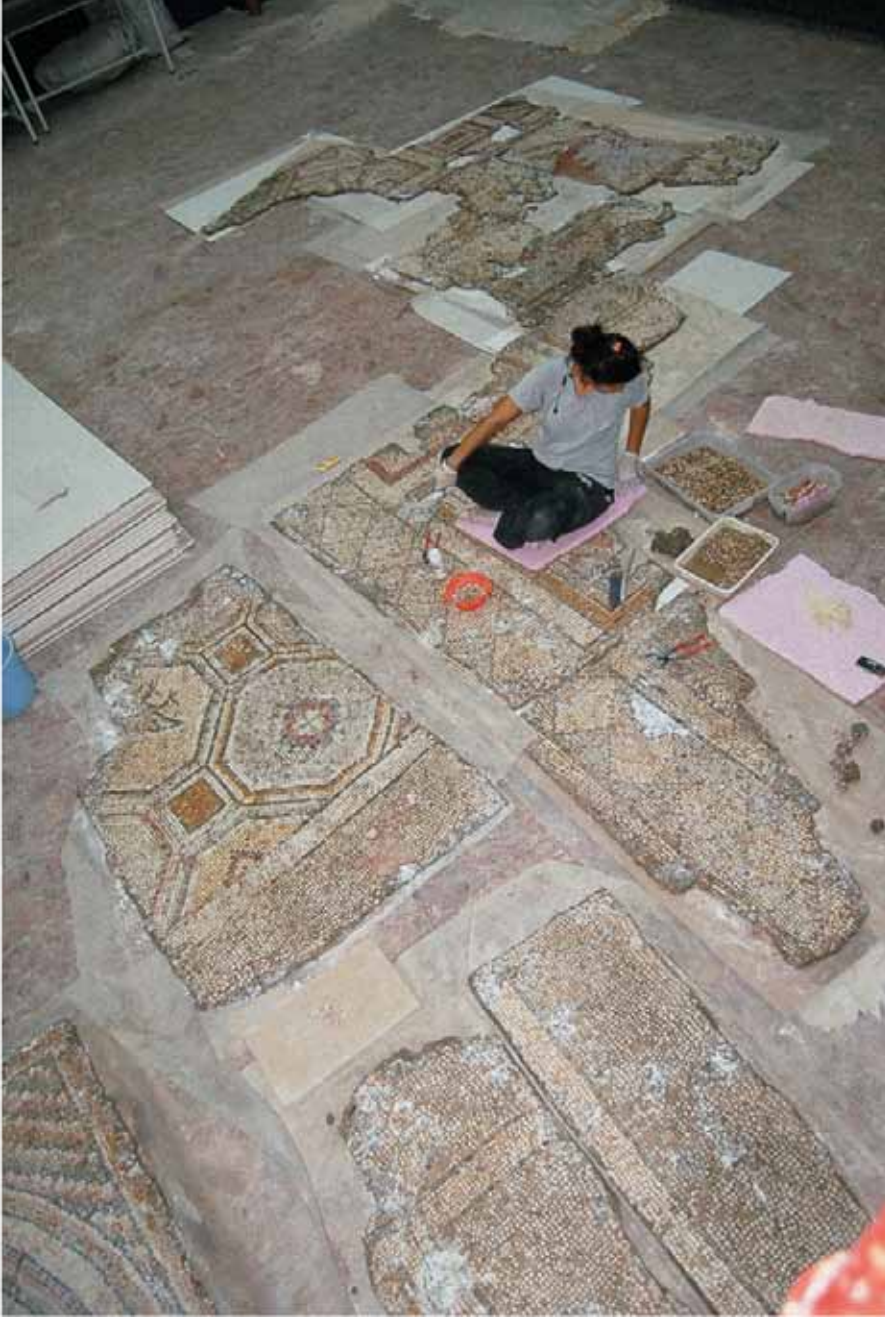
Resim 8
Eksik tesseraların tamamlanması

Bu nedenle yok olmuş olan tesseraların tekrar dizilmesi ve kazı sonrasında oluşan kayıpların tamamlanması amacı ile kazı fotoğraflarından yararlanılarak tessera tamamlama işlemi yapılmıştır (Resim 8).

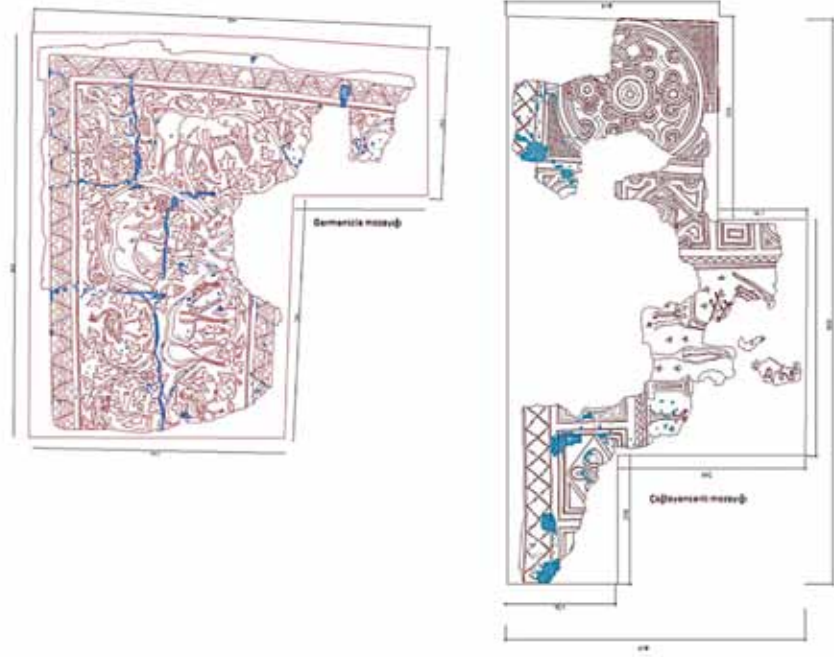
Resim 9
Eksik tesseraların AutoCad
dökümantasyonu

Tessera tamamlama uygulamaları AutoCad çizim üzerinde ölçekli olarak dokümantasyona işlenmiştir (Resim 9).

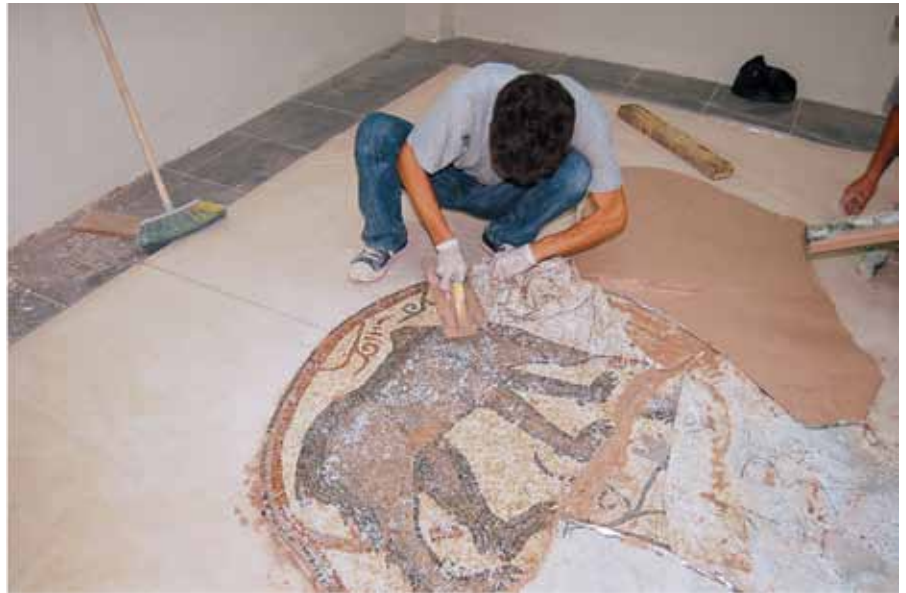
Resim 10
Hidrolik bazlı kireç harcı ile
panellerin aerolam taşıyıcıya
monte edilmesi

Montaj işlemi için 25 mm aerolam paneller taşıyıcı olarak kullanılmıştır. Mozaik panellerin formuna göre kesilen aerolam paneller üzerine ortalama 0,5 mm kalınlığına da pozzolana, araldit M ve HY 956 kullanılarak yapıştırılmış böylece kullanılan kireç harcı için tutucu bir yüzey elde edilmiştir.

Aerolamın paneller üzerine ortalama 2cm kalınlığında hidrolik bazlı kireç harcı kullanılarak, mozaik paneller aerolamlar üzerine yerleştirilmiştir¹ (Resim 10).

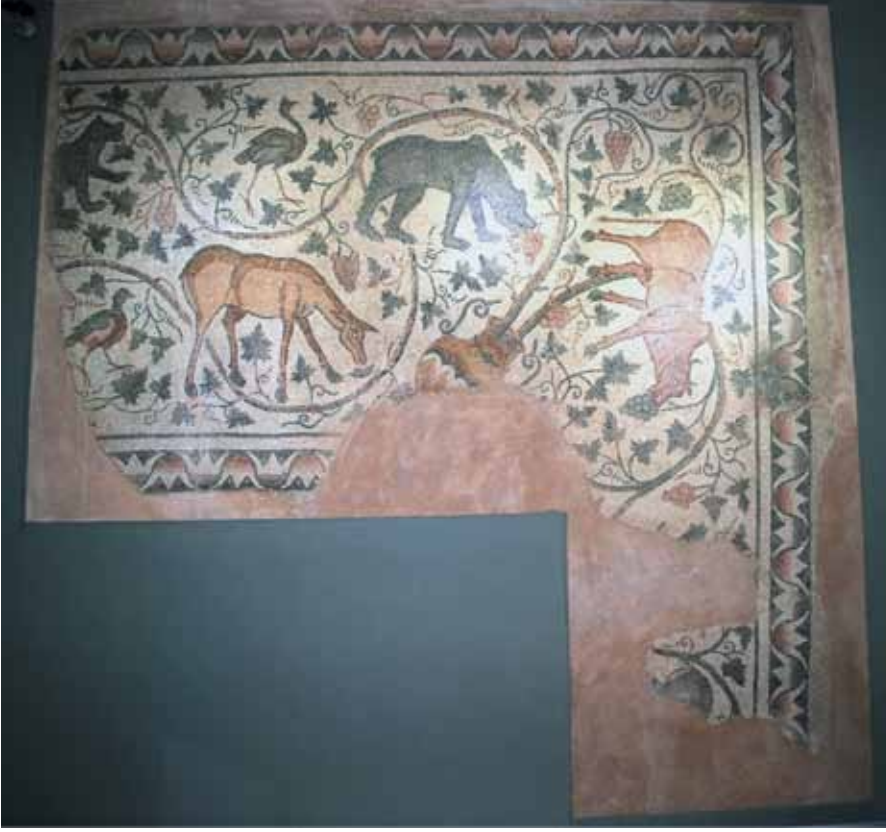
Resim 11
Garmenicia Mozaıđının
Kahramanmaraş Müzesindeki
görünümü

Sergileme projesine göre her iki mozaıđın müze ierisinde bulunan bir odada duvara asılmak sureti ile sergilenmesi planlanmıřtır. Bu çereve de mozaik panellerin arkasına tařıyıcı olarak elik bir konstrüksiyon hazırlanmıřtır. Mozaik panellerin arkasına 12 mm apında krom elik vidalar yerleřtirilmiř ve her panel bir birinden bađımsız olarak elik tařıyıcı üzerine bađlanmıřtır. Bakıldıđında bütün gibi görölmekle birlikte mozaik paneller arasında bulunan bořluklar sayesinde bir biri üzerine baskı yapmayacak ve ayrı hareket edecek řekilde elik

taşıyıcıya yerleştirilmiştir. Böylece son temizlik çalışması yapılmak üzere sergileme çalışması tamamlanmıştır. Temizlikten sonra eserlerin yüzeyine paraloid B 72 % 5 oranında koruyucu olarak sürülmüştür (Resim 11 ve 12).

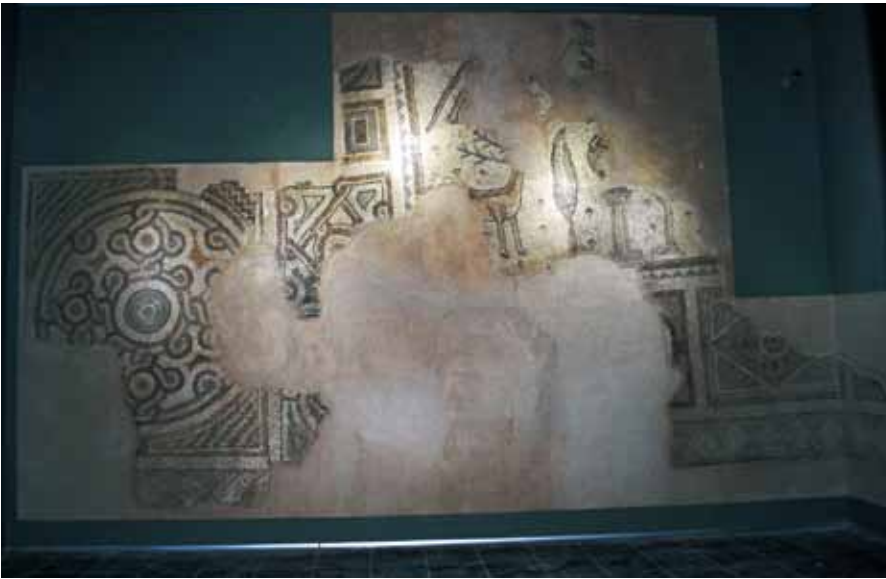
Resim 12
Çađlayancerit Mozaıđı,
Kahraman Maraş müzesinde
sergilenmesi
