Perinthos-Herakleia Bazilikası Taban Döşemelerinin Konservasyonu

Conservation of Floor Pavements of the Basilica in Perinthos-Herakleia

Şehrigül YEŞİL-ERDEK*

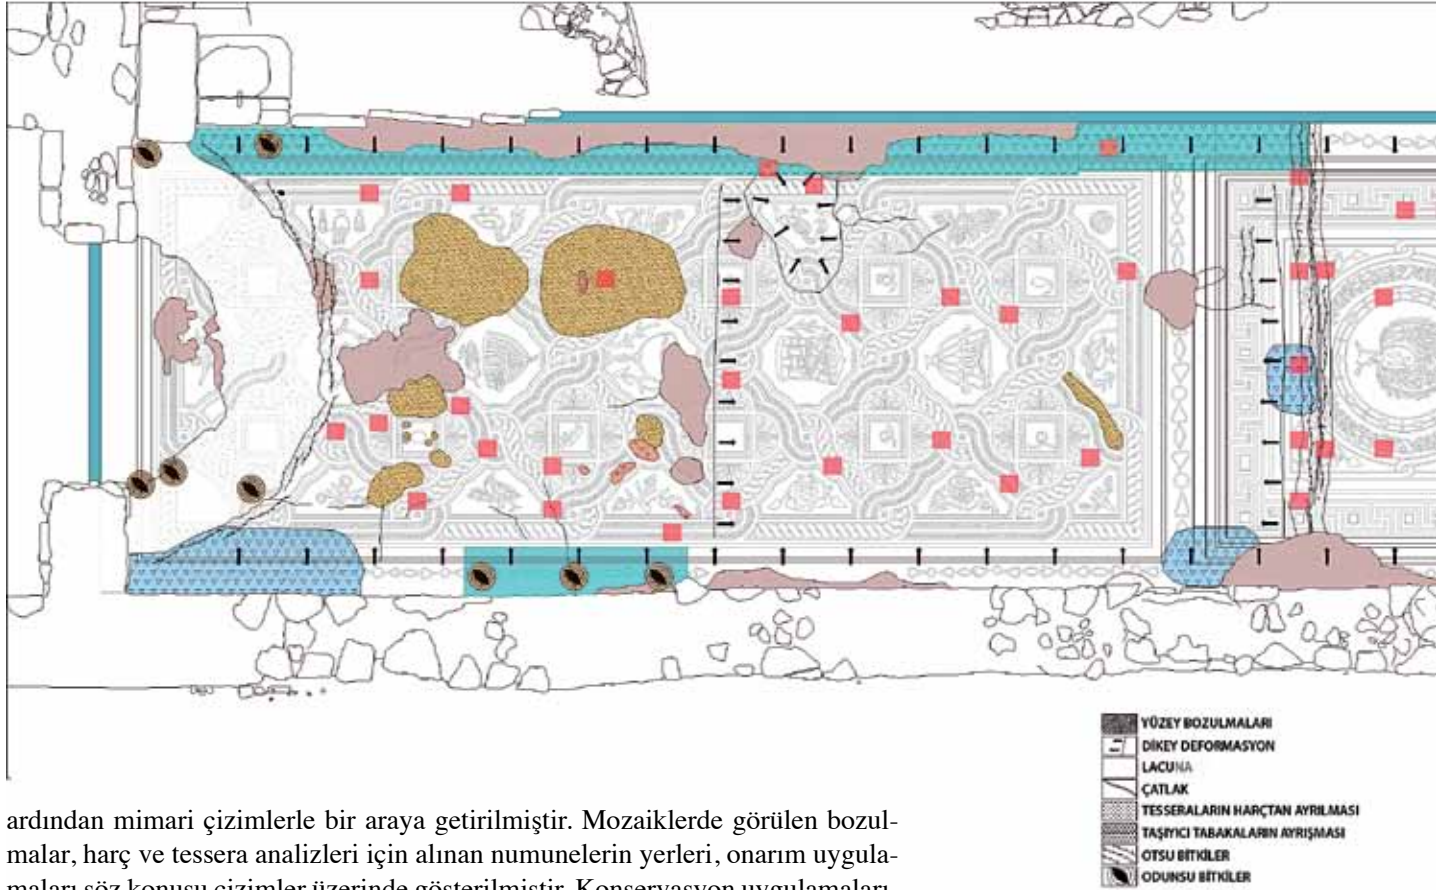
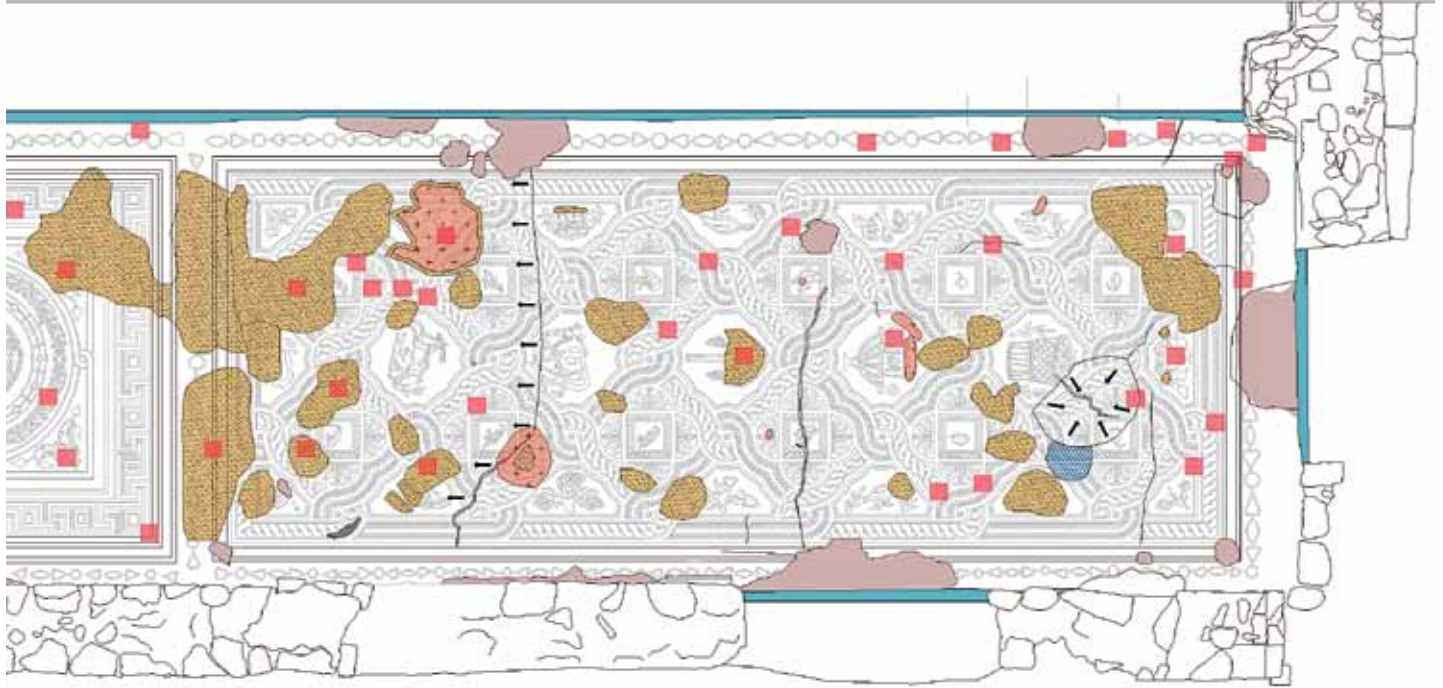
Çizim 2
Perinthos-Herakleia Bazilikası,
Güney nef mozaik döşemesi:
Bozulmalar ve uygulamalar.

2007 yılında başlatılan ikinci dönem onarım çalışmalarında, çatlak, lacuna¹⁰ (tek tesseradın 80 cm²'ye varan değişik boyutta), oyuk, tesseraların harçtan ayrılması, bozulmuş taşıyıcı tabakalar, tabakaların birbirinden ayrılması, otsu ve odunsu bitki istilası, çökme, kabarma / şişme (mozaığın orijinal yüzey seviyesinden yukarıya doğru deformasyonu), gibi yapısal bozulmalar hemen her döşemede farklı seviyelerde görülmektedir¹¹.

Mozaiklerin yüzey durumu incelendiğinde, tesseralarda agrega kaybı, aşınma, kırılma ve ayrışma; derzlerde kayıp, mikrobiyolojik organizma oluşumları ve tüm bunlara bağlı olarak tessera kayıpları ve renk değişimleri görülmüştür. Kuzey nefin doğusundaki panoda birikinti (yabancı madde izleri) oluşumu daha yoğun izlenmektedir. Yapraklanmış tesseralar güney nefin doğusundaki panoda ve atriumun kuzey kanadı mozağindeki yeşil renkli kireç taşı tesseralarda yoğun olarak görülmektedir. Gözenekleşmiş tesseralar ise, yine güney nefin doğu panosu ve dış narteksin kuzeyindeki panoda yoğunlaşmaktadır. Yapraklanma ve gözeneklenme türü taş bozulmalarının olduğu bu kısımların, 90'lardaki kazılardan önce alanın üzerinde bulunan modern yapılaşmanın tam tuvalet ve ıslak mekanlarının altında kalan kısımlar olduğu tespit edilmiştir¹².

2007 yılında başlayan onarımlarda, orijinaliyle benzer özellikte kireç bağlayıcı onarım harcı kullanılmıştır. Harç içeriği, taş kırığı/tozu, tuğla kırığı/tozu, dere kumu agrega; sönmüş kireç ve hidrolik kireç bağlayıcıdır. Rudus tabakasının onarımında, 6 mm elek altı, 3 mm elek üstü agregalı; nucleus tabakasının onarımında, lacuna dolgularında ve kenar profili onarımlarında, 3 mm elek altı agregalı; derz dolgusu ve enjeksiyon harçlarında ise, 1 mm elek altı agregalı kum içermeyen harç kullanılmıştır.

Özel durumlarda sıralama değişmekle birlikte, onarımlarda izlenen genel prosedür aşağıdaki gibidir (Çiz. 2).

1. Genel kuru temizlik
2. Otsu ve odunsu bitkilerin uzaklaştırılması: Odunsu bitkiler tüm kök temizlenene kadar kazı yapılarak ya da tessellatum geçici olarak kaldırılıp köke

3. Enjeksiyon harcı uygulaması: Rudus - nucleus ve nucleus - tessellatum tabakaları arasındaki ayrışmalar, 1 mm elek altı kum içermeyen, akrilik emülsiyon katkılı harcın enjekte edilmesi yoluyla sağlamlaştırılmıştır.

4. Tümleme: 1 dm²'yi geçmeyen küçük lacunalar, 90'lı yıllarda ve güncel kazılarda ele geçen in situ yeri belli olmayan tesseralar kullanılarak tümlenmiştir¹³.

5. Dolgu: 1 dm²'den büyük lacunaların tümüne, mozaik taşıyıcı tabakaları ve bunlarda kullanılan harç göz önünde bulundurularak tessellatum seviyesinde dolgu yapılmıştır.

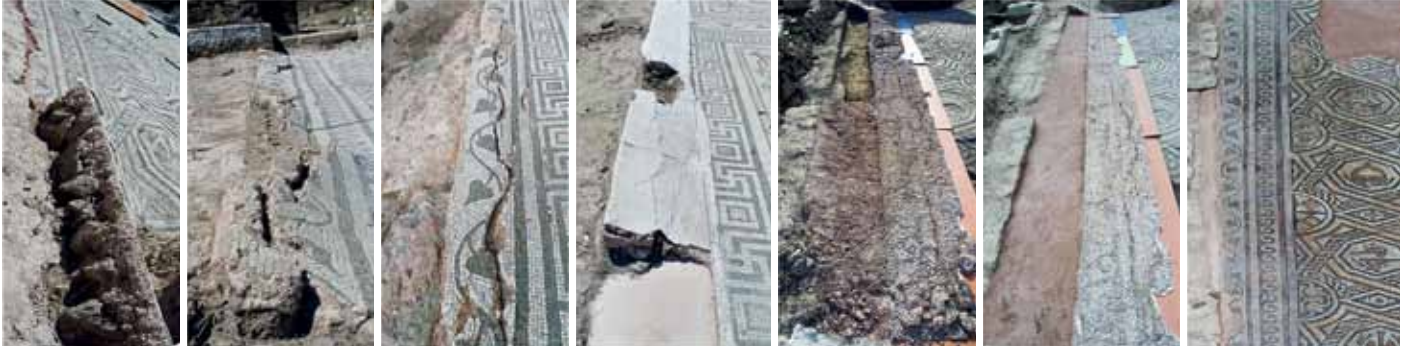
Resim 2
Kuzey nefte dikey
deformasyonların onarımı.

Bazı özel durumlar farklı uygulamalar gerektirmiştir. Kuzey nef taban mozaığının doğu kısmı, üzerinde yaklaşık 6-7 cm toprak kaplı; kuzey duvarından düşen duvar resimleri, mermer duvar kaplamaları ve yapının tahribatı sırasında düşen mimari parçalar olduğu halde arkeologlardan teslim alınmıştır. Duvar resimleri ve duvar kaplaması mermer plakalar arasındaki topraklar dikkatle temizlendikten sonra numaralandırılıp, plana işlenerek gruplar halinde kaldırılmıştır¹⁴. Mozaik döşemenin doğusunda, düşen büyük bir mimari parça sebebiyle çökme meydana gelmiş ve buna bağlı olarak kabarmalar oluşmuştur. Güney sınırının tamamı, tahminen toprak hareketleri nedeniyle 15- 26 cm arasında yukarı doğru dikey deformasyona uğramıştır. Aynı tür deformasyon güney nefte kuzey sınırında görülür. Bu kısımlarda "statumen" tabakası ve toprak zemin arasında 10 cm'ye ulaşan boşluklar oluşmuş; boşluklarda otsu ve odunsu bitki kökleri ilerlemiş; mozaığın taşıyıcı tabakaları arasında oluşan ayrışmaların çökme tehlikesi yarattığı görülmüştür. Kuzey nefte bu deformasyonun olduğu kısımlarda, tessellatum tabakası yaklaşık 60 cm eninde, 13 parça halinde, güney nefte ise, 50 cm eninde 5 parça halinde kaldırılmış; orijinal tabakaların kalınlıkları, harçlarının özellikleri ve yapılış teknikleri dikkate alınarak yeni taşıyıcı harç tabakaları ve tessellatum tabakası tekrar yerleştirilmiştir (Res. 2). Aynı uygulamanın tekrarlandığı bir diğer parça da güney nef döşemesinin güney sınırında bulunur. Duvar

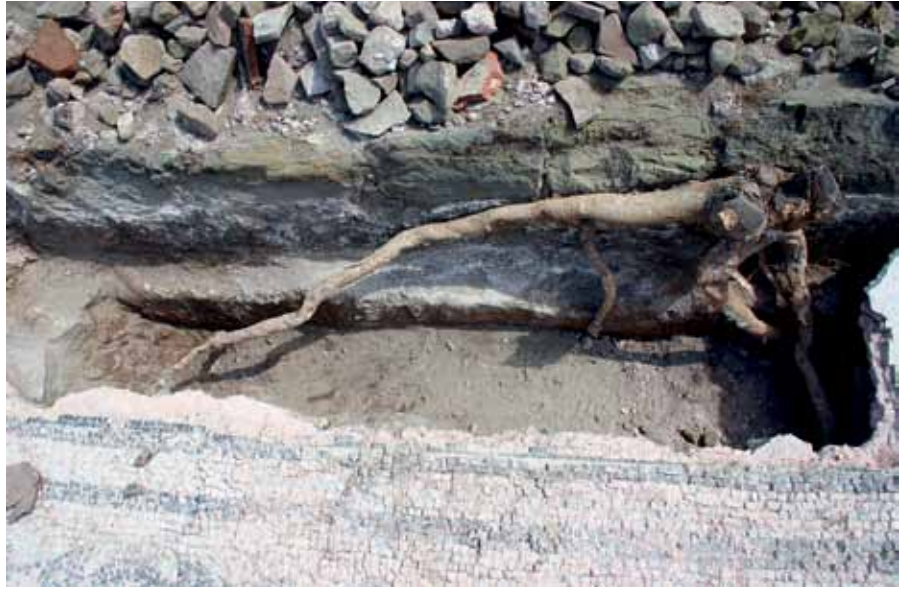
Resim 3
Güney nefte ağaç kökünün
uzaklaştırılması.
(Fotoğraf: Nazım Can Cihan)

ile döşeme arasında yaklaşık 15 cm çapında ve yatay ilerlemiş ağaç kökünün uzaklaştırılabilmesi için mozaik'in 50 x 225 cm kaldırılmış; 0.70 m kotuna kadar kazılarak ağaç kökü temizlendikten sonra taşıyıcı tabakalar orijinaline uygun biçimde hazırlanarak *tessellatum* tabakası tekrar yerleştirilmiştir (Res. 3).

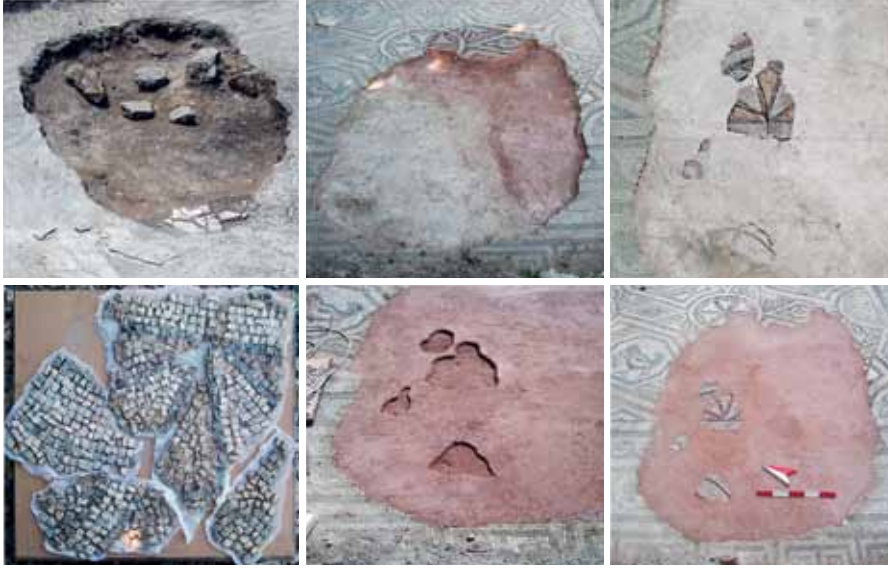
Resim 4
Restitüsyon çizimine göre
yerleştirilen parçalar

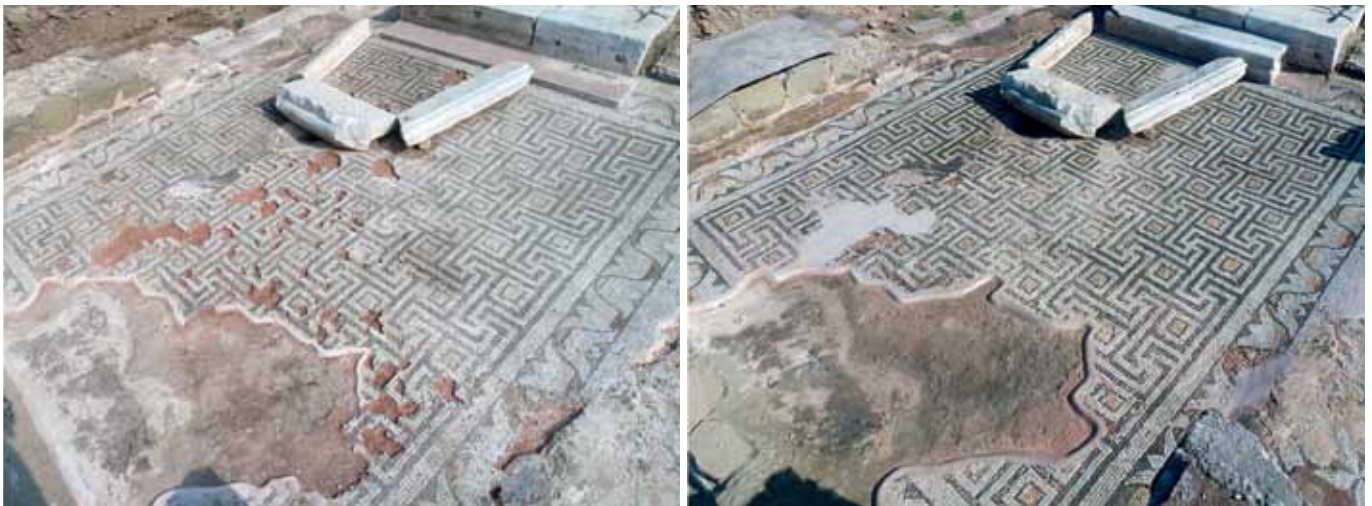
Çok sayıda otsu bitki kökünün (bazıları 1 m'ye varan uzunlukta), *tessera* ve harç tabakalarının arasında oluşmuş boşluklardan ilerleyerek çatlaklar oluşturması ve tabakaların birbirinden ayrılmalarına sebep olması durumu en yoğun olarak iç

narteksin kuzeyinde ve orta panosundaki mozaik döşemelerde görülmektedir. 1990'ların başında açıldığı ve temizlendiği bilinen döşemede, özellikle panonun doğusunda kalan bir bölümde yoğun tessera kaybı olmuştur. Tesseraların büyük bir bölümünün taşıyıcı yatak harcından ayrıldığı görülen bu bölgede bitki köklerinin temizlenmesi büyük zaman ve iş gücü kaybına yol açmıştır. Bu döşemenin güneyindeki narteksin orta panosunda, tessellatum tabakasının yaklaşık yarısından daha az kısmı korunmuş, yok olan kısımlarda ise, nucleus tabakası kısmen korunmuştur. Bu kısımda da taşıyıcı harç tabakaları ve tessellatum tabakası birbirinden ayrılmış durumdadır. Tesseraların yüzeyleri 2-4 mm arasında aşınarak yok olmuştur. 90'lı yıllarda yapılan kazılardan elde edilen arkeolojik veriler, bu bölgede yapının tahribatından sonraki dönemde, kireç elde etmek için mermerlerin yakıldığını (Işın 1994: 63) göstermektedir. Bu alanda hem taşıyıcı tabakalardaki ayrışmalar, hem de tessellatum tabakasındaki bozulmalarda, özellikle tesseralardaki yüzey kaybında, buradaki ısı işlemlerinin etkisi olmalıdır. Her iki panoda da yapılan kuru temizlik işlemleri sırasında, çok miktarda ufalanmış harç parçasını fırça ile temizlemek taşıyıcıdan ayrılmış haldeki tesseraların yerlerinden oynamasına yol açtığı için, tesseraların geçemeyeceği ancak küçük harç kırıntıları ve tozlarının geçebileceği 4 m aralıklı elek döşemenin üstüne

Resim 5
İç narteks döşemesindeki
tümleme uygulaması

bastırılarak elektrikli süpürge yardımıyla temizlik yapılmıştır. Ayrılmış taşıyıcı tabakalara harç enjeksiyonu ile sağlamlaştırma uygulanmış; çoğunlukla taşıyıcı zeminden ayrılmış durumda bulunmuş *tessera*lar yüzeyden ince harç uygulanarak yerlerine sabitlenmiştir. Bu alandaki çok sayıda küçük lacuna tessera ile tümlenmiştir¹⁵ (Res. 5).

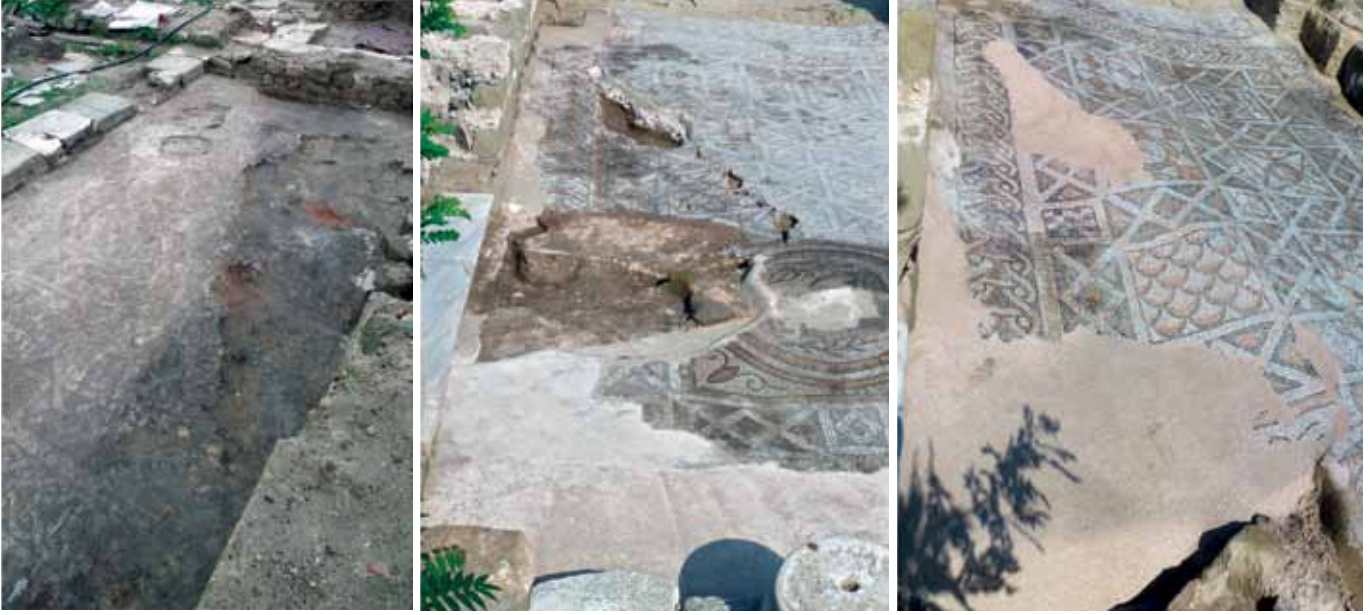
Resim 7
Dış narteks döşemesindeki
dikey deformasyonun onarımı

Dış narteks mozaik döşemesinin özellikle batısında, tam olarak bazilika girişinin kuzeyinde kalan kısmında, 50 cm'ye varan çökme görülür. Döşemenin güneyinde yaklaşık 2 m²'lik bir kısım ve kuzeyinde 3,5 m²'lik bir kısım tamamen yok olmuş durumdadır. Çökme oluşan ve tessera kaybı riski yüksek, yaklaşık 6 m²'lik kısımda, en az müdahale edilmesini esas alınarak belirlenen, iki parça kaldırılmış ve döşemenin kaldırılmayan kısımlarının güncel seviyesine uyacak biçimde tekrar yerleştirilmiştir (Res. 7).

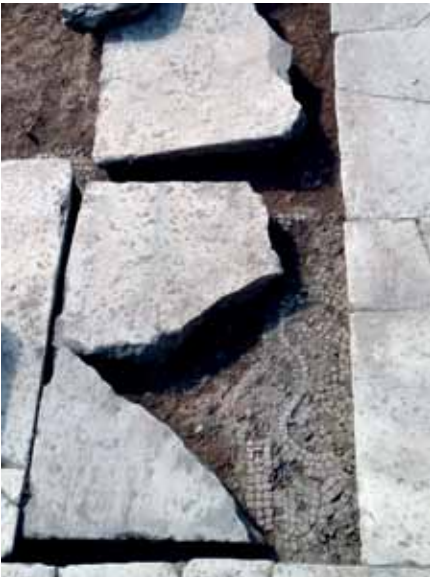
Resim 6
İç narteksin güneyinde mermer
plaka döşeme altında kalan
Erken Dönem mozaik döşeme.

İç narteksin güney kısmının Geç Dönemde mermer plakalarla kaplandığı görülmüştür. Mermer plakaların onarımı sırasında, alttaki mozaik döşemenin kısmen korunmuş olduğu tespit edilmiştir. Mermer plaka döşemenin tamamen yok olduğu kısımlarda alttaki mozaik döşeme onarılmış ve görünür hale gelmesi sağlanmıştır (Res. 6).

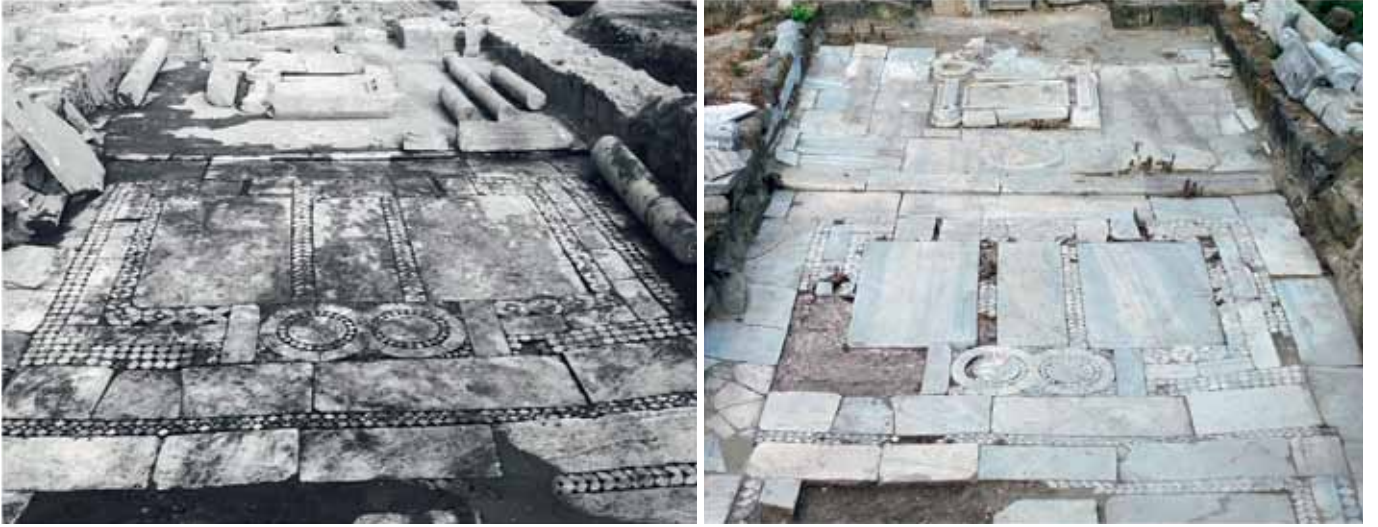
Bazilikanın güneybatısında yapılmış Geç Dönem şapelinin döşemesi kalın mermer plakalar arasına, opus sectile tekniğiyle üretilmiş parçaların yerleştirilmesiyle oluşturulmuştur. Şapelin doğu bölümündeki döşeme, 90'ların başında gün ışığına çıkarılmış; batı bölümü ise, 2006 yılında ilk kez kazılmış ancak korunagelmemiştir. 90'lardaki çalışmalarda temizlenmiş ve belgelenmiş ancak mozaik taban döşemelerinin aksine sadece toprak ile örtülmüştür. Buna bağlı olarak döşemede bozulma çok fazladır (Res. 8). Bozulmaya yol açan en önemli etmen, çapları 27 cm'yi bulan çok sayıda odunsu bitki köküdür. Bunlar, döşemeyi oluşturan mermer plakaların altına doğru ilerleyerek, bunların yatayda ve dikeyde, orijinal yerlerinin değişmesine yol açmıştır. Ayrıca plakaların kırılarak parçalara

Resim 8
Geç Dönem Şapel döşemesinin 1992
ve 2010 yılı durumu

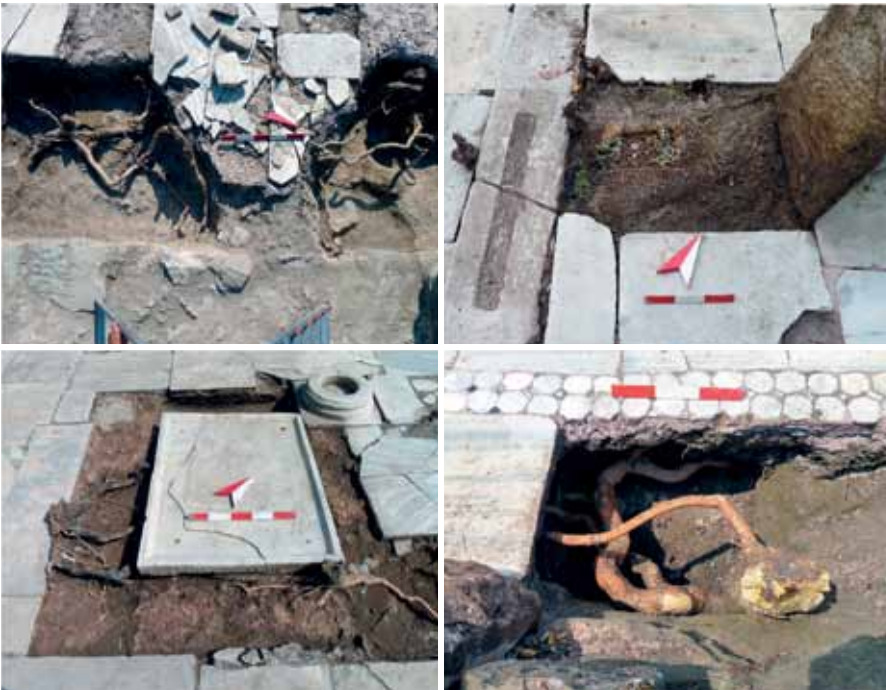
Resim 9
Şapel opus sectile ve mermer
plaka döşemede odunsu bitkilerin
uzaklaştırılması

ayrılmasına ve çok sayıda çatlak oluşmasına neden olmuştur. *Opus sectile* desenlerini oluşturan geometrik şekilli parçalar kısmen yok olmuştur. İlk olarak sözü geçen odunsu bitki köklerinin temizlenmesi için çalışmalar yapılmıştır. Plakaların olmadığı kısımlardan başlanmak üzere, altında köklerin ilerlediği izlenen 26 plaka ve kısmen *opus sectile* kısımlar yerinden kaldırılarak kökler temizlenmiştir (Res. 9). Kökler temizlendikten sonra, yeniden bitki oluşumunu önlemek amacıyla, zemine kireç ve bitki öldürücü ilaçlar zerk edilmiştir. Zemin tekrar doldurulup sıkıştırılarak sağlamlaştırıldıktan sonra, kırılan plakalar epoksi reçine kullanılarak yapıştırılmış ve orijinal yerlerine harç yatağı üzerine yerleştirilmiştir. Opus sectile kısımlarda, en fazla dört parçanın eksilmesiyle oluşmuş kısımlar orijinal yerleri belli olmayan parçalarla tümlenmiştir. Konservasyon öncesi, plakalar arasında ve döşemeyi sınırlandıran duvarlar arasındaki derzleri oluşturan harç tahrip olmuş ve bu kısımlar toprakla dolmuş durumdaydı. Bu kısımlarda derzler topraktan arındırılarak, açık renk kireç bağlayıcı harç ile doldurulmuştur. Bu sayede, belli ölçüde su yalıtımı sağlanmış, yeni bitki oluşumunun

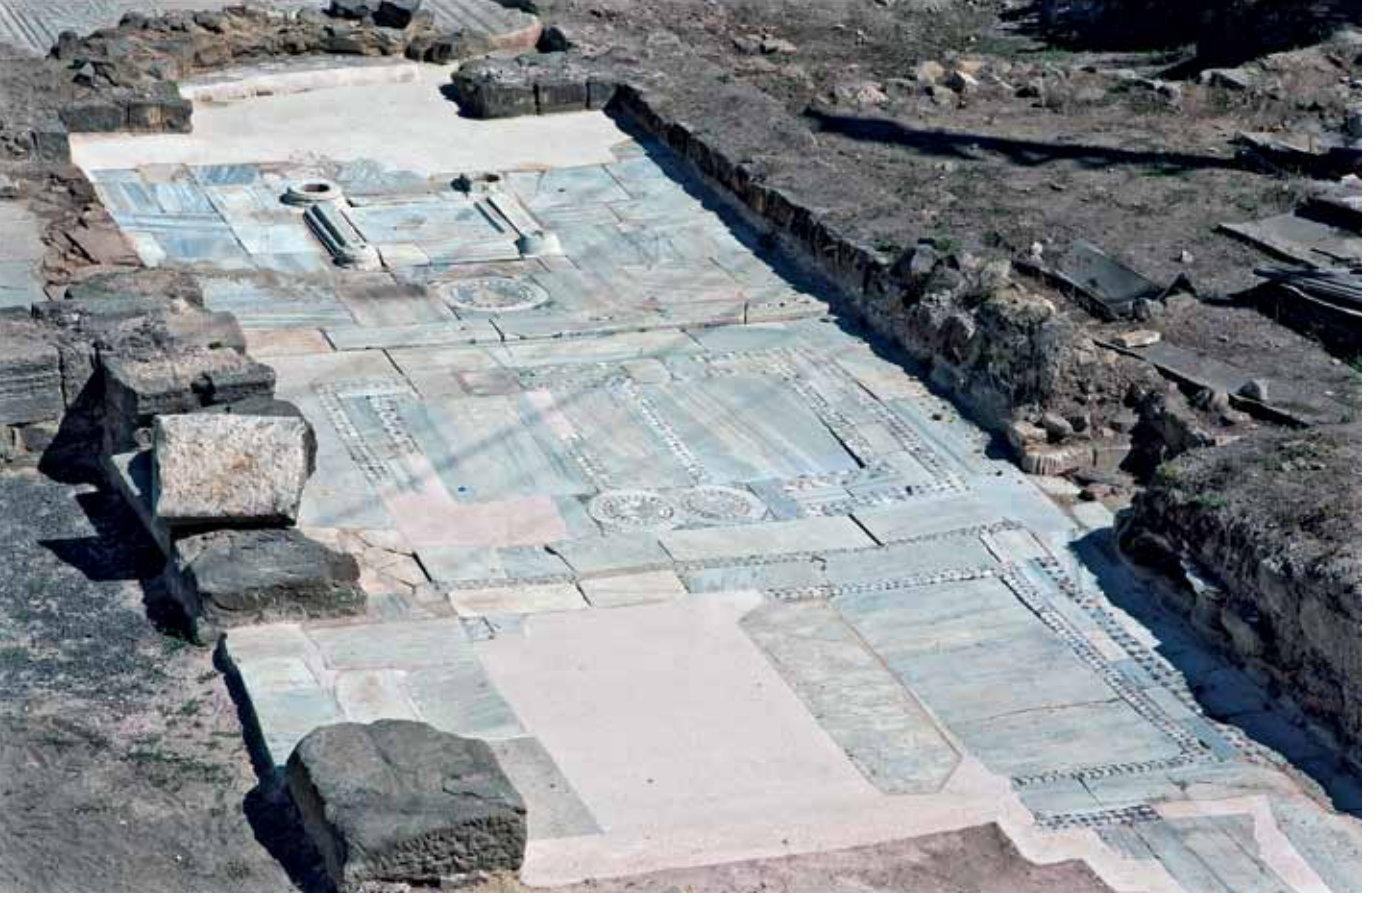
Resim 10
Şapel döşemesinin
onarım sonrası durumu

önüne geçilmiş ve estetik bütünlük sağlanmıştır (Res. 10). Şapelin doğusundaki plakalardan birinin altında erken dönemde yapılmış olan mozaik döşemeye ait çok küçük bir parçanın korunageldiği görülmüş; bu parça sağlamaştırıldıktan sonra üzerindeki geç dönem döşemeye ait plaka tekrar yerleştirilmiştir.
