## Ahşap Çandı Camilerin Mimarisi ve Koruma Önerileri: Kocaeli Orhan Gazi (Işıklı) Camisi Restorasyonu

## Architectural Characteristics and Conservation Proposals of Çandı Mosques: Kocaeli Orhan Gazi (Işıklı) Mosque Restoration

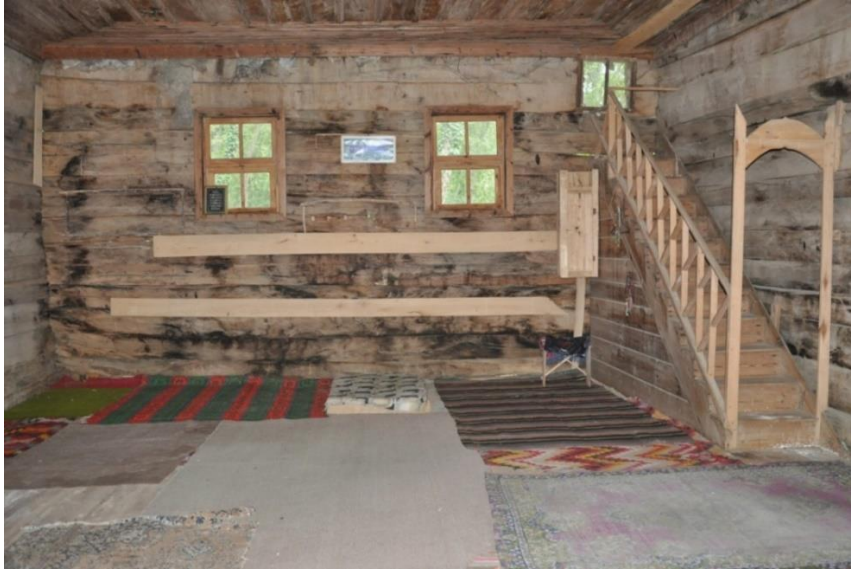
Şekil 10. Restorasyondan önce harim güney (mihrap) duvarı (Kahraman ve Boduroğlu, Ekim 2015)

Pencere çevrelerindeki pervazlarda bozulmalar ve kayıplar mevcuttur. Harim cephesinin sol üst köşesinde minber üstüne gelen pencerenin muhdes olduğu düşünülmektedir. Bu pencerenin boyutu, yeri, önündeki hasarlı durumdaki niteliksiz doğrama yapının bütünüyle uyuşmamaktadır. Bu kısımdaki pencere eklenen son dönem minberi ile açılmış olmalıdır (Şekil 10).

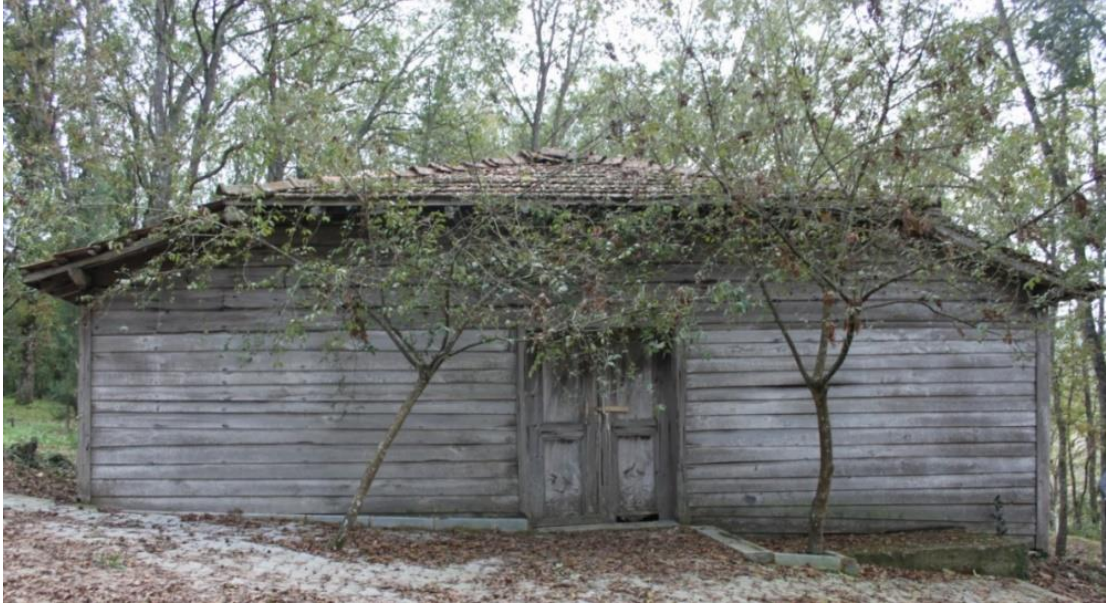
Şekil 12. Camii kuzey cephesi, restorasyondan önce (Kahraman ve Boduroğlu, Ekim 2015)

Kuzey cephesine bir betonarme set ve bordür eklenmiştir. Muhtemelen zeminden gelen sulardan yapıyı korumak amacıyla yapılmış bu muhdes ekler diğer cephelerde yer almamaktadır. Yapının oturduğu arazi doğu-batı aksında eğimlidir. Cephelerde doğu ve batıdaki koridorlar ile ana mekanın üst örtüsü arasındaki farklılık algılanmaktadır. Mahya kiremitleri de son cemaat yerinin köşelerine oturmakta doğu-batı koridorlarının örtüsü mevcut çatı eğimine uymakta, bu nedenle çatıda düzensiz bir kırılma gözlemlenmiştir (Şekil 12).

Bu tip yapılar ormanlık alanda mezar alanı içerisinde inşa edilmiş olup, ağaçsız bir alan üzerine konumlandırılmıştır. Işıklı Camisinin giriş cephesine yapıya çok yakın durumda genç gövdeli ağaçlar dikilmiştir, bu ağaçlar geliştikçe kökleri camii döşeme kirişlerini hareketlendirecektir (Şekil 12).

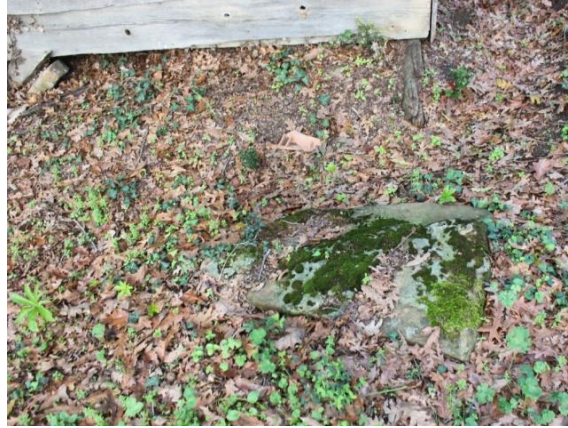
Eğimli arazide inşa edilmiş olan camilerde ahşap taşıyıcı taban kirişleri tekil taşlara oturduğu için zeminlerinde kayma meydana gelmektedir. Işıklı Camisi'nde yapılan tespitlerde yapının doğu-batı aksında eğimden ve toprak hareketinde dolayı kayma meydana geldiği belgelenmiştir. İç döşemelerde de bu yönde çökmeler oluşmuştur. Özellikle batı duvarında son cemaat mekanına göre zeminde 15-30 cm. çökme, doğu saçağına göre de 30 cm. çökme tespit edilmiştir. Yapının ahşap döşeme kirişleri altlarında da bu eğim fark edilmekte ve yapı bu aksta bir toprak basıncına maruz kalmaktadır. Bu aksta devam eden toprak kayması ahşap kirişlerin oturduğu taş kaideleri hareketlendirmiş ve bazı taş kaidelerin ahşap kirişler altından kaymasına neden olmuştur (Şekil 27). Yapıdaki bu hareketlenmeye bağlı olarak batı koridorunda 25-30 cm. i bulan bir oturma meydana gelmiştir. Bu oturma zemin döşemesinde ve çatıların mertek kotları karşılaştırıldığında fark edilmektedir.

Şekil 27. Camii güneydoğu köşesinde döşeme altından kayan taş kaide.

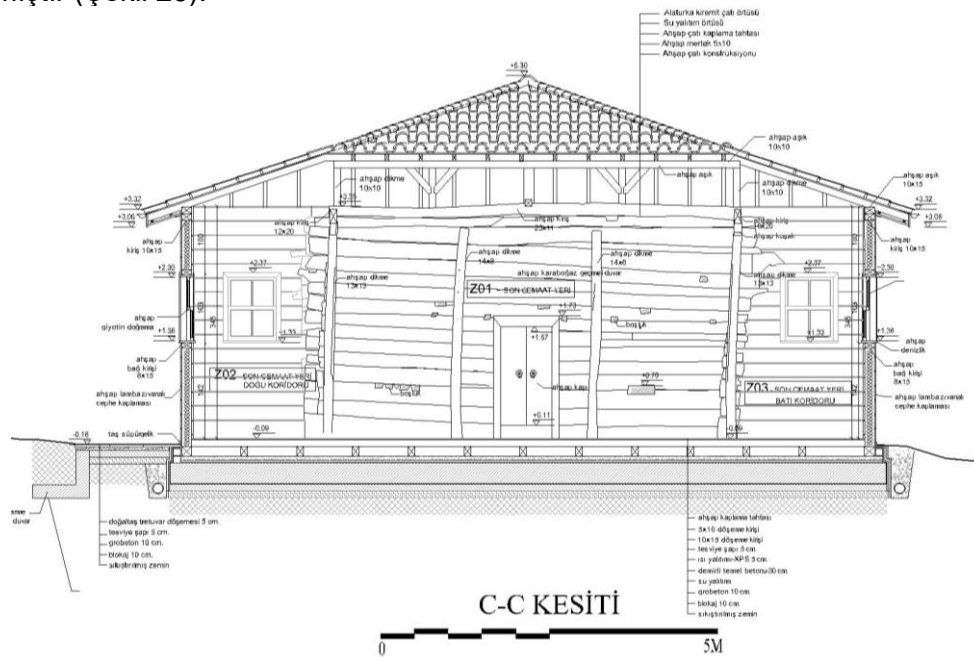
Şekil 29. Son cemaat mekanından geçen enine kesit (Kahraman ve Boduroğlu, 2016).

dönemde yapılmış olan kütlenin çatısı harim duvarlarına göre planlandığı için ek olan iki yan koridorun üzerini kapatmak için ikinci bir aşık uygulanması gerekmiştir. Yapının mevcut ve strüktürel durumu referans alınarak yeni çatı sistemi düzenlenmiştir. Buna göre ikinci aşık sistemi doğu ve batı çandı sistemli ana yapı duvarlarının üzerine oturacak şekilde planlanmıştır. Böylelikle merteklerin yerleşmesi için de gerekli mesafe sağlanmış olmuştur Yapının güneyindeki ikinci ara aşık ise tavan karkası üzerine oturmaktadır. Kuzeydeki aşık sisteminin oturabilmesi için de yapının mevcut durumunda son cemaat yerindeki özgün ahşap kirişlere oturacak şekilde yeni bir kiriş yapılarak çatının dengelenmesi sağlanmıştır (Şekil 29).

Yapıyı su ve nemden korumak için çatı konstrüksiyonunun üzerine kaplama tahtası, su yalıtımı ve alaturka kiremit yapılarak çatı örtüsü tamamlanmıştır; özgün durumundaki gibi iç mekânda konstrüksiyonun görülebilmesi için çatı örtüsü altına kaplama tahtası uygulanmamıştır. Çatı saçaklarının altından yapıya rüzgâr ve kuş girmemesi için cephe kaplamasına benzer şekilde proje detayındaki gibi kenar pervazlı ahşap tavan kaplaması ve alın tahtası yapılmıştır (Şekil 29 ve 30).

Çandı camilerde bir başka koruma sorunu temel sistemlerinin toprak zeminin gelişigüzel düzeltilmesi ile yerleştirilen taş kaidelerden oluşmasıdır. Işıklı Camisi'nin bulunduğu arazinin eğimi doğu-batı yönündedir. Yapı toprak zemine taş kaidelere oturacak şekilde planlanmıştır. Yapıda belgeleme ölçümleri yapılırken arazinin eğimi ile bu taş kaidelerin ahşap kirişlerin altlarından kaydığı görülmüştür. Bu duruma önlem alınabilmesi için zemin iyileştirilmesi yapılmıştır. Çandı (kurtboğazı geçme) sistemli yapılmış yapının harim kısmı mevcut durumu ile korunmuştur. Yapının özellikle batı koridorunda 25-30 cm.e varan çökmeler bulunması, çatı sistemini de etkilemesi mevcut durumu ile konsolidasyonu mümkün olmamıştır. Yan koridorların mesnetlendiği taş kaidelerin de doğu-batı yönündeki toprak kaymasına maruz kalmasından dolayı ahşap kiriş altlarından kaydıkları görülmüştür. Yan koridorların ahşap elemanlarının birçoğu geçen süre zarfında farklı dönemlerde onarım görmüştür. Ahşap karkas elemanlar yenilenmiş ve farklı boyutlarda düzenlenmiştir. Bu kısımların onarım yaparak özgün yapı elemanlarını kaybetmiş olmasından dolayı yapının bütüncül olarak korunması amacıyla tekrar yapılmıştır (Şekil 29).

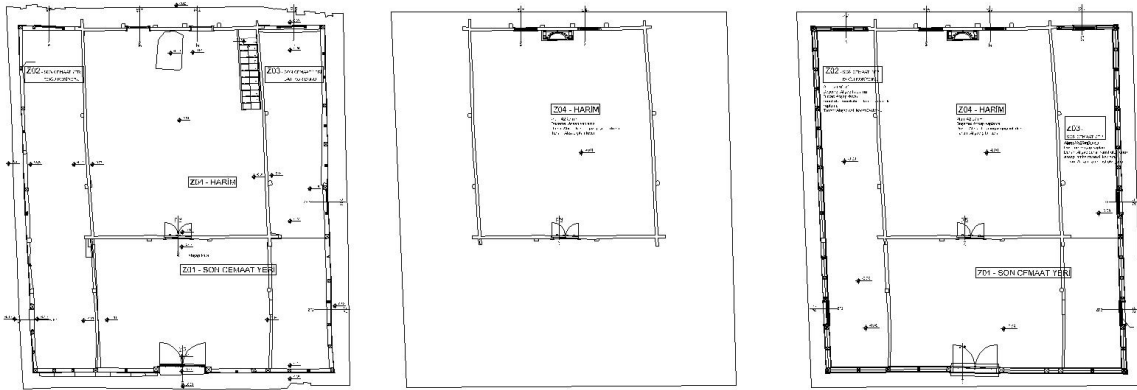
Şekil 30. Yapının restorasyon aşamaları (Kahraman ve Boduroğlu, 2016).

'U' şeklindeki ek yapının duvar karkaslarının yenilenmesi için sökümü sırasında zemin iyileştirme çalışmaları yapılmıştır. Öncelikle bu yapı karkaslarının sökülmesiyle yapının harim kısmı duvarları ayakta kalmıştır (Şekil 30-1.aşama). Harim duvarları mevcut hali ile korunmuş, zarar görmüş ve kayıplar görülen ahşap döşeme kaplaması kaldırılmış, böylelikle harim kısmının ahşap döşeme sistemi ortaya çıkarılmıştır (Şekil 30-1.aşama). Döşeme sistemindeki ahşap elemanların hasar durumları tespit edilerek kirişlerin zemindeki mesnet noktaları tayin edilmiştir. Yapının oturduğu zeminin eğimli ve kaygan olması nedeniyle kirişlerin oturduğu taş kaidelerin altlarına tekil temeller ile zemin sağlamlaştırma yapılmıştır. Yapı zemin yapısı ile mevcut durumunda da açıkta bulunan mesnet noktaları tek tek çevreleri açılarak (müdahale çalışması yapılırken her bir mesnet noktası üzerindeki zemin iyileştirilmesi tamamlandıktan sonra bir sonraki aşamaya geçilmiştir) pabuç ve taş kaideler sıkıştırmıştır. Yapının bu kısmı tümüyle geleneksel sistemde yapılmış olduğu ve özgün durumda da bu kaideler taş zemine direk oturduğu için minimum müdahale ile sağlamlaştırılması amaç edinilmiştir.

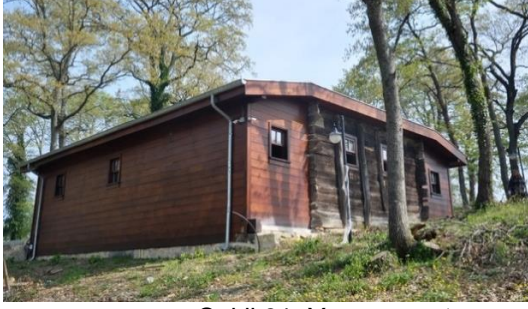
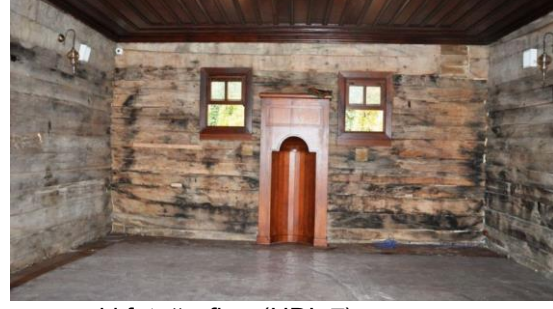
Yapının harim kısmındaki ahşap çıtalı tavan sehim yapmış, duvar kenarları, nem ve böceklenmeden ötürü yıpranmış durumdaydı. Bu tavan kaplamasının ve tavan karkası çatı örtüsünün yenilenmesi sırasında konsolidasyonu yapılmış, tavan kaplaması yenilenmiştir; renksiz ahşap koruyucu ile verniklenmiştir (Şekil 31).

Şekil 31. Yapının restorasyondan sonraki fotoğrafları (URL 7).
