Kocaeli Kartepe Çuha Fabrikası Av Köşkü'nün Yapısal Analiz ve Malzeme İstatistiklerine Göre Rekonstrüksiyon Müdahaleleri

Reconstruction Interventions of Kocaeli Kartepe Çuha Factory Hunting Mansion According to Structural Analysis and Material Statistics

Abstract: Kartepe Broadcloth Factory (Çuhane) was built in 1844 by the order of Sultan Abdülmecid. Since the purchase of military clothing was provided from abroad until this period, the Sultan established a factory outside İzmit in Kocaeli to meet the clothing needs of the military and local people during the Tanzimat Period. In the 19th century, the Hunting Mansion (Av Köşkü) was built within the Factory, one of the first factories of the Ottoman industrialization period. The building, built using the masonry construction technique, was heavily damaged during the Marmara earthquake of 17 August 1999; structural cracks, settlements on the ground, and collapses had occurred. Material analysis, statistical data, and structural analysis of the building, whose reconstruction is inevitable, were evaluated in this article. As a result of the determinations, it was seen that the structure was heavily damaged, the strengthening interven

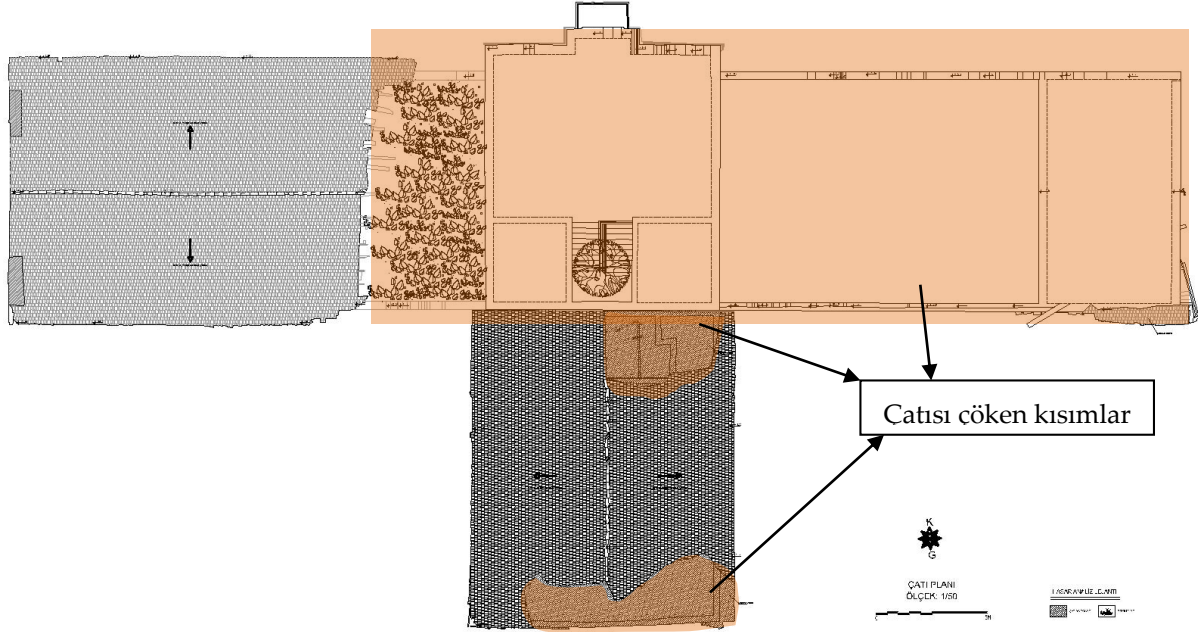
Figür 3. Çatı planı (Çizim yazarlara aittir) [24]

dahil 38-41 cm.'dir. Doğramaları ahşap olmakla birlikte bazı pencere boşlukları briket ile örülerek kapatılmıştır. Yapının iki katlı olan kısmında ise betonarme taşıyıcı elemanlar gözükmemektedir. Bu kısımda da çatı ahşap konstrüksiyona sahiptir ve büyük bir çoğunluğu çökmüştür (Figür 3 ve 4).

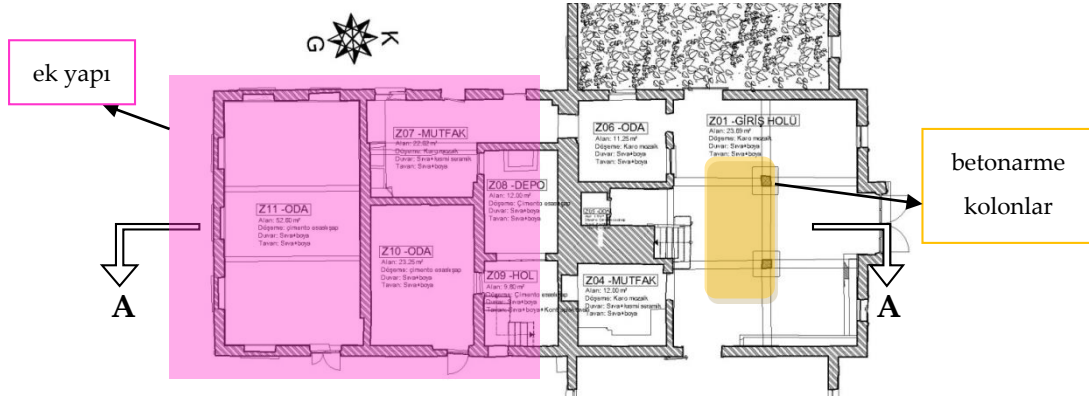
Yapının orta kısmı iki katlıdır ve burada ana hacimler bulunmaktadır (Figür 4). Kuzey cephesinden demir bir kapı ile girilmektedir. Bu alanın zemin döşemesi karo mozaik, duvarları sıvalı ve betonarme olan tavan döşemesi de sıvalıdır. Bu alandan diğer kollardaki iki ahıra, bu katta bulunan servis odalarına ve üst kata geçiş sağlanmaktadır. Üst katın çatı örtüsü bütünüyle çökmüş durumdadır (Figür 5). Çatı örtüsünün kaybı duvarlarda da hasarlara neden olmuş, çatlaklar ve kayıplar meydana gelmiştir.

Figür 4. Kısmi Zemin kat planı (Çizim yazarlara aittir) [24]
yapı içinde büyüyen odunsu bitkiler

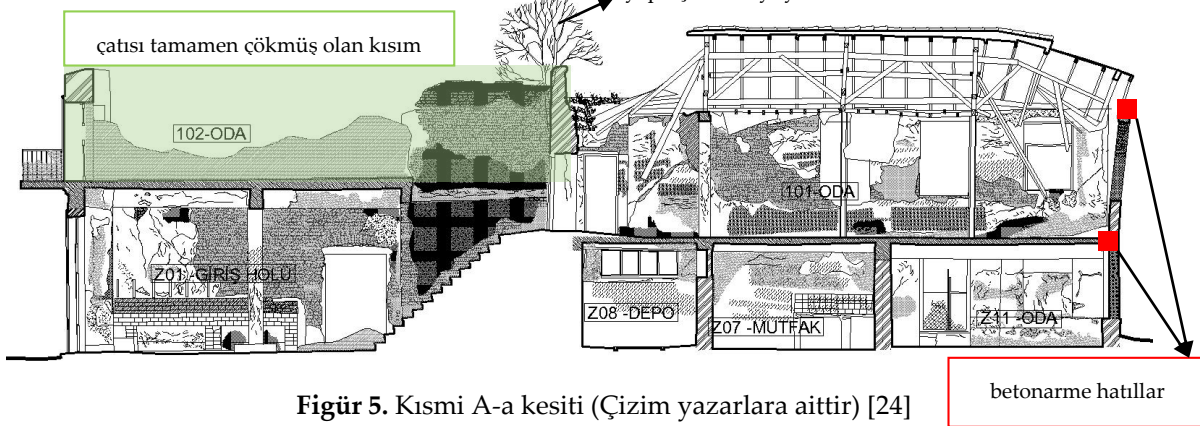
Figür 5. Kısmi A-a kesiti (Çizim yazarlara aittir) [24]

Orta kısmın da kâgir duvarları tuğla örgülüdür. Ancak bu kısım diğer iki kola göre farklı bir yapı malzemesiyle statik açıdan desteklenmiştir. Betonarme elemanlar bu kısımda dikkat çekmektedir. Betonarme kolonların boyutları yaklaşık 37cmx37cm'dir. Kolonlar birbirleriyle ve kâgir duvarlarla 33cmx50cm'lik betonarme kirişlerle bağlanmaktadır. Bu sistemin üzerinde de 30 cm'lik döşeme bulunmaktadır. Kâgir taşıyıcı duvarların betonarme sistemle desteklendiği bir yapı oluşturulmuştur. Yapının askeriyeye devredilmesinden sonra eklendiği düşünülen ek yapıda da benzer bir yapı sistemi gözlemlenmektedir (Figür 4). 15-18 cm. kalınlığında betonarme döşeme, betonarme kirişler ile desteklenmektedir. Ön kısımdan farklı olarak birinci kat döşeme ve çatı seviyesinde tüm cepheyi saran betonarme hatıllar yer almaktadır (Figür 5).

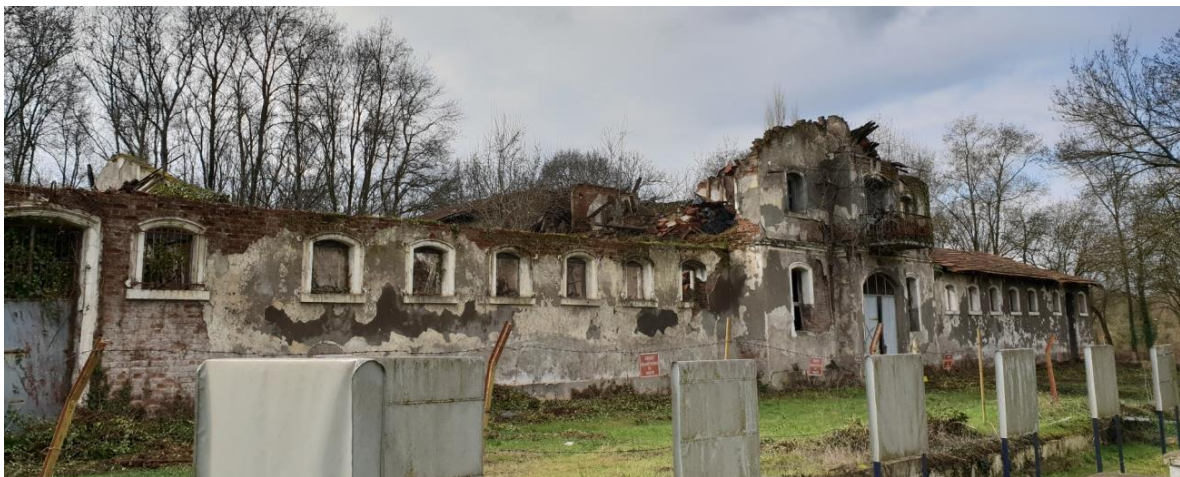
Figür 6. Yapının kuzey cephesi

Yapının cepheleri sıvalıdır. Ön cephedeki (kuzey cephesi) pencereler ve kapılar profilli sövelere sahiptirler ve basık kemerli formları vardır. Ayrıca iki kattan oluşan orta kısımda da profilli kat kornişli bulunmaktadır. Bölgenin ikliminden ve dış hava koşullarına açık durumda olan yapıda yoğun bitkilenme görülmektedir, yapının genelinde ve cephe elemanlarında yüzey kayıplarına yol açmıştır (Figür 6). Bununla birlikte cephelerde sıva dökülmeleri mevcuttur.

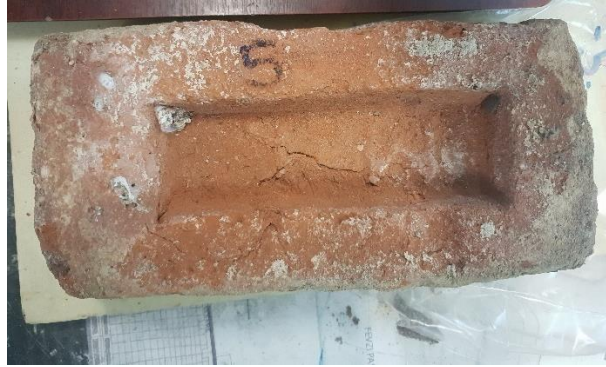
Figür 7. Yapıdan alınan tuğla örneği

Yapıdan alınan örnek-4/1, koyu renkli, içerisinde yer yer boşluk bulunan, bozunmuş yapıda bir dolu tuğla örneğidir. Örnek-4/2, açık gri renkli, zayıf yapılı, agrega olarak bol miktarda dişli kum bulunan bir harç örneğidir, örnek-5, açık renkli, içerisinde yer yer boşluk bulunan, homojen yapılı bir dolu tuğla örneğidir. Örnek-6/1, açık gri renkli, sağlam yapılı, agrega olarak bol miktarda dişli kum bulunan bir sıva örneğidir. Onarım sırasında yapıldığı düşünülmektedir, örnek-6/2, açık gri renkli, zayıf yapılı, içerisinde yer yer kireç topakları görülen, agrega olarak bol miktarda dişli kum bulunan bir sıva örneğidir; onarım sırasında yapıldığı düşünülmektedir.

4 ve 5 no.lu tuğla örnekleri fiziksel ve mekanik özellik olarak benzerlik gösterse de farklı hamur kompozisyonuna sahiptirler. Koyu renkli olan 4 no.lu örneğin basınç dayanımı (8MPa) daha yüksek bulunmuştur.

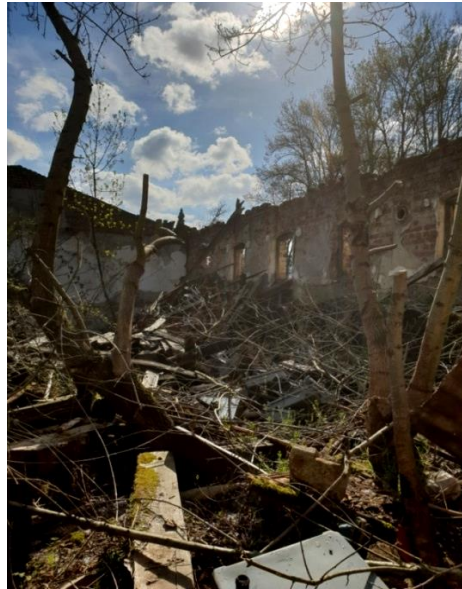
Yapılan tespit çalışmalarında çatı konstrüksiyonunun büyük bir kısmının kayba uğradığı, duvarlarda açılmalar ve düşeyde sapmalar mevcut olduğu, derin çatlaklar meydana geldiği, yapı duvarlarının birbirinden ayrı olarak çalıştığı tespit edilmiştir (Figür 8). Ayrıca kâgir sistemle yapılmış ana yapının güneyine eklenmiş olan betonarme yapı, özgün yapı duvarlarına ağırlık vermiştir. 1950-1960 yılları arasında eklenmiş olan betonarme kısım niteliksiz olup, yapının özgün sisteminden farklı olması ve taşıyıcı sistemlerinin ayrı çalışması nedeniyle yapıdaki yükleri ve basınç etkisini artırmaktadır.

Figür 8. Z02 ahır mekânının çökmüş çatı karkası ve günümüzdeki durumu

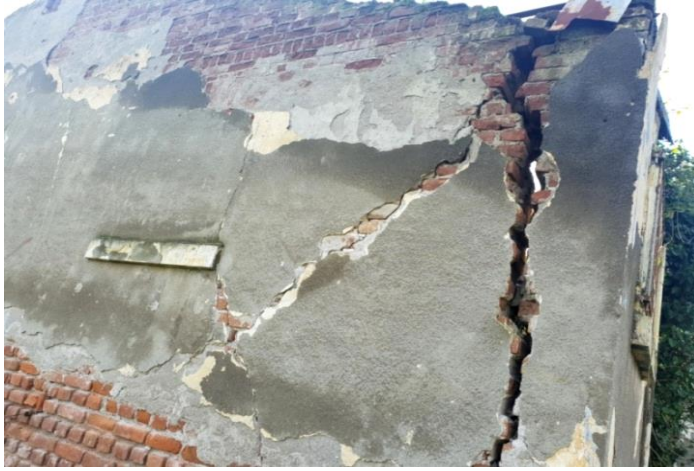
Dere yatağına yakın konumda olan yapıda zemin yapısından dolayı da oturmalar meydana gelmiştir. Yapıda deprem etkisi ve zemin oturmasına bağlı olarak kesme göçmesi görülmektedir [19]. Tespit çalışmalarında yapının pencere seviyelerinin birbirinden farklı olduğu doğu ve batı aksında kaymalar olduğu tespit edilmiştir (Figür 9 ve 10). Yapıda görülen bu hasarların nedeni deprem etkisiyle duvarlarda oluşan kayma gerilmeleri dolayısıyla çekme gerilmelerinin meydana getirdiği çatlak, ayrılma ve dağılmalardır [5]. Kâgir yapılarda deprem sırasında yatay kuvvetler kesme kuvveti ile

zorlanır. Pencere ve kapı boşluklarında 45°'lik çekme çatlakları oluşur. Sonrasında da tersinir deprem yüküne karşı ilk çatlaklara dik yönde yeni çatlaklar meydana gelmektedir [20, 21].

Figür 9. Doğu duvarındaki yapısal çatlak

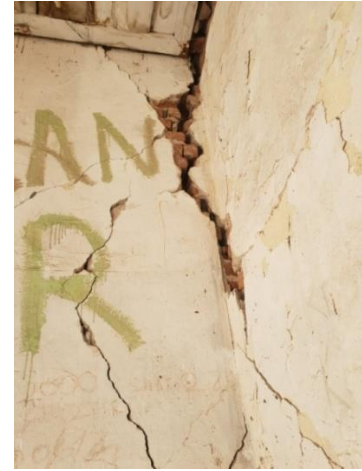
Figür 10. Kuzey duvarındaki yapısal çatlak
