# Tarihi yığma yapıların malzeme özelliklerinin belirlenmesi ve uygulama önerileri

Sunulan çalışma, italyan mimar Fossati tarafından yaptırılarak Bab-ı Seraskeri hastanesi olarak hizmet vermiş, zaman içerisinde farklı fonksiyonlara sahip olan ve son olarak İstanbul Üniversitesi Siyasal Bilgiler Fakültesi olarak kullanılan tarihi bir yapının iyileştirme sürecini içermektedir. Çalışma kapsamında, üniversite eğitim binası olarak servis vermeye devam etmesi hedeflenen yapıyla ilgili olarak; *i.* Tarihsel süreç araştırması yapılmış, *ii.* Temsili malzeme örneklerinin alınacağı yerler tespit edilerek toplanmış, *iii.* Harç, sıva ve ahşap elemanların malzeme karakteristikleri, kimyasal ve mineralojik analizler kapsamında belirlenmiştir. Üç aşama neticesinde elde edilen veriler değerlendirilerek, yapıyla ilgili koruma ve onarım yönelik uygulama önerileri sunulmuştur.

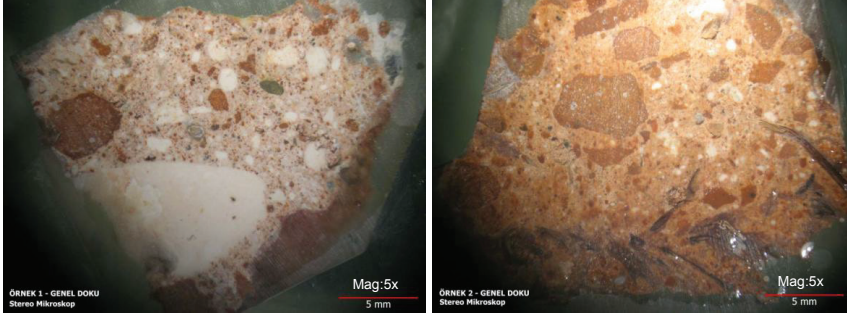
Şekil 3. Örnek 1, Örnek 2: Genel doku görüntüsü

- Yapı dışı sarnıçtan alınmış olan 1 no'lu örneğin bağlayıcısı, %20-25 civarında söndürülmüş kireç katkılı yaklaşık 150 dozajlı beyaz çimento ile üretilmiş melez örgü harcıdır. Örnek 1 agregalarının %3-5'i kara kumu, %5'i kireçtaşı kırığı olup kalanı tuğla kırığıdır. Agrega boyutu 2 mm elek altı olan örnek hamuru içeriğinde tek tük siyah cüruf parçacıkları ve yaklaşık %25 civarında kireç toprakları bulunmaktadır.

- Su deposundan alınmış olan 2 no'lu örneğin bağlayıcısı, söndürülmüş kireç olup alansal olarak bağlayıcı oranı %25-30 aralığında olan sıva harcıdır. Örnek 2 agregalarının tamamına yakını (yaklaşık %98) tuğla kırığı olup, %2'si kara kumdur. Örnek hamuru içeriğinde tek tük siyah cüruf parçacıkları ve yaklaşık %5-7 oranında kırıntı bulunmaktadır. Örnek 2'nin ağırlıkça bağlayıcı-agrega oranı yaklaşık 1:2.5 oranına sahip iken, agrega boyutu 4 mm elek altıdır.

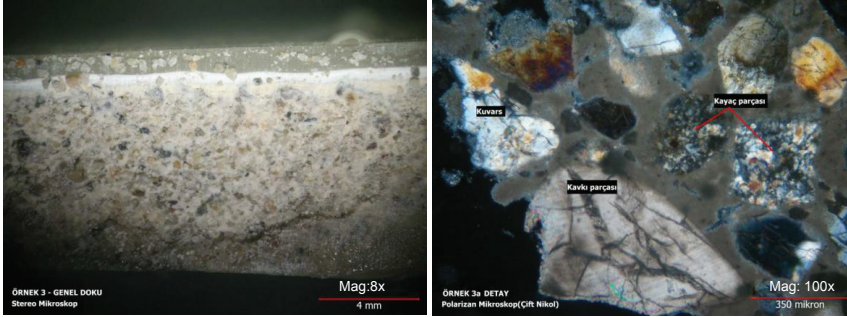
Şekil 4. Örnek 3: Genel doku, Örnek 3a: Detay görüntüsü

- Bodrum katından alınmış olan 3 no'lu örneğin bağlayıcısı, söndürülmüş kireç olup

alansal olarak %15-20 oranında bağlayıcı olan sıva harcıdır. Örnek 3 agregalarının tamamı kara kumdur. Örnek hamuru içeriğinde tek tük siyah cüruf parçacıkları bulunmaktadır. Örnek 3'ün agrega boyutu 1 mm elek altı olup, ağırlıkça bağlayıcı-agrega oranı yaklaşık 1:3-3.5 olarak tespit edilmiştir.

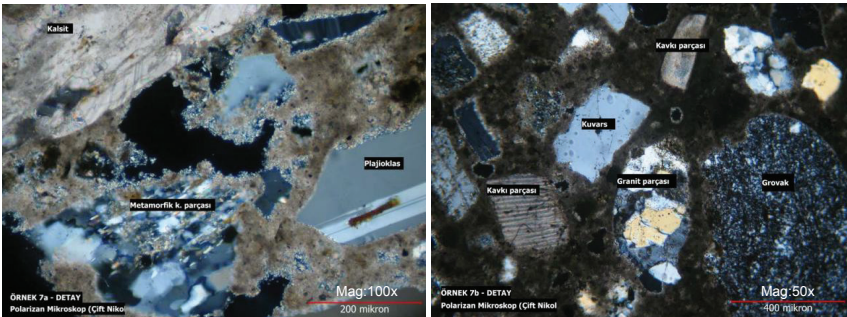
Şekil 5. Örnek 7a, Örnek 7b: Detay görüntüsü

- Bodrum katından alınmış olan 4 no'lu örneğin bağlayıcısı, söndürülmüş kireç olup alansal olarak bağlayıcı oranı %20 olan sıva harcıdır. Örnek 4 agregalarının tamamı kara kumdur. Örnek hamuru içeriğinde tek tük siyah cüruf parçacıkları bulunmaktadır. Örnek 4'ün ağırlıkça bağlayıcı-agrega oranı yaklaşık 1:3-3.5 iken, agrega boyutu 1 mm elek altıdır.
- Zemin kat ve asma kat pencere doğramalarından alınmış olan 5 ve 6 no'lu ahşap örneklerinin, gerek makroskobik gerekse mikroskobik incelemeler sonucunda sarıçam cinsi olduğu tespit edilmiştir.
- Zemin katından alınmış olan 7a no'lu örneğin bağlayıcısı, %20 oranında hidrolik kireç katkılı, yaklaşık 250 dozajlı portland çimento ile üretilmiş melez karakterli suni taş kaba sıva harcıdır. Örnek 7a'nın agregaları 2 mm elek altı olup tamamı kara kumdur.

- Zemin katından alınmış olan 7b no'lu örnek, bağlayıcı olarak yaklaşık 300-350 dozajlı portland çimento kullanılarak üretilmiş suni taş ince sıva harcıdır. Örnek 7b'nin agregaları 1 mm elek altı olup tamamı kara kumdur. Örnek hamuru içeriğinde kum agrega ile beraber harca dahil olmuş yaklaşık %2-3 oranında fosil kavrısı mevcuttur.

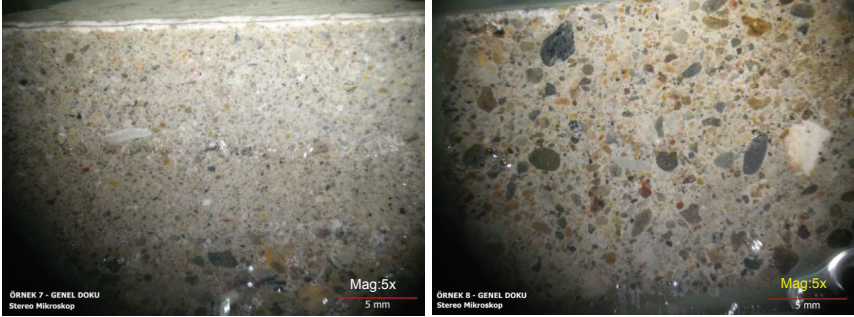
Şekil 6. Örnek 7, Örnek 8: Genel doku görüntüsü

- Zemin katından alınmış olan 8 no'lu örneğin bağlayıcısı, %20 oranında hidrolik kireç katkılı, ~150-200 dozajlı portland çimento ile üretilmiş melez karakterli tuğla örgü harcıdır. Örnek 8 agregaları 2 mm elek altı olup tamamı kara kumdur. Örnek hamuru içeriğindeki kirlilik oranında (%1'den az) tuğla kırığı ve siyah cüruf parçacıkları bulunmaktadır.
