Yüksek gerilim teçhizatlarında dış etken kaynaklı arızaların analizi ve azaltılması

Onur AKALP^{*}1, İbrahim KAYA², Serhat Berat EFE³

¹ TEİAŞ 19. Bölge Müdürlüğü, Finike Başmühendisliği, Antalya

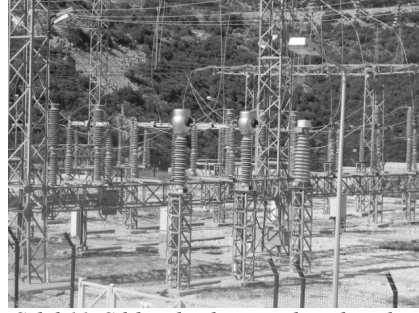
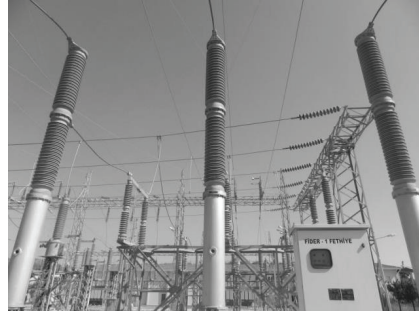
Şekil 11. Silikon kaplanan şalt teçhizatları

Uygulamanın yapıldığı trafo merkezinde bakım çalışması öncesi ve sonrası meydana gelen 154 kV hat açmaları karşılaştırılmış olup, 2010 yılında 48 olan arıza sayısının çalışmanın tamamlandığı 2011 yılı içinde 5'e düştüğü, devam eden yıllarda da 3 ile 5 arasında olduğu saptanmıştır.

2011 yılı Haziran ayında Kaş Trafo Merkezi şalt ekipmanları (kesiciler, ayırıcılar, akım trafoları, gerilim trafoları, parafudrlar, izolatörler) silikon kaplama maddesiyle kaplanmış ve aynı yıl içinde 154 kV Kaş-Fethiye enerji iletim hattı porselen izolatörleri silikon izolatörler ile değiştirilmiştir.

Silikon kaplama çalışması için trafo merkezinde 7 saatlik kesinti yapılmış, çalışma gece 01:00 ile 08:00 arası sürmüştür. Alanında uzman 28 kişilik ekip (6 kişi yıkama ustası, 10 kişi kurulama ustası, 12 kişi si-coat uygulama ustası) 7 adet vinç yardımıyla porselen dış yüzeye sahip teçhizatları silikon materyal si-coat 570 ile kaplamıştır. Enerji iletim hattı porselen izolatörlerinin silikon izolatörlerle değişim çalışmasını da TEİAŞ hat bakım ekipleri 2011 yılı içinde tamamlamıştır. Şekil 11-12 de porselen yüzeyi silikon materyal maddesiyle kaplanan Kaş trafo merkezi şalt ekipmanları görülmektedir.
