23 Ekim 2011 Van Depreminde Ağır Hasar Alan Yapının Güçlendirme Önce ve Sonrasının Analitik İncelenmesi

Murat BİKÇE

Analytical Investigation Before and After Strengthening of the Heavily Damaged Building in October 23, 2011 Van Earthquake

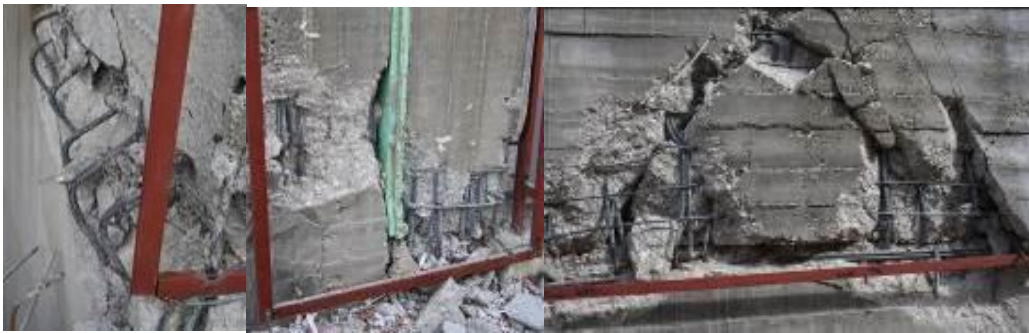
Şekil 1. Yapıdaki hasara ait örnek görüntüler

Her iki durumdan elde edilen analiz sonuçları; tasarım ve uygulama hataları, 2007 TDY'ye göre uygunluğu, modelleme ve kabul hataları bakımından değerlendirilmiştir. Yapı, projesine göre modellenerek analiz edildiğinde taşıyıcı elemanlarda herhangi bir yetersiz kolon elde edilmez iken, uygulamadakinin göre yapılan analizde; depremde hasar gören elemanlar yetersiz olarak elde edilmektedir. Programda yeterli, uygulamada yetersiz elde edilen elemanların neden olduğu sorusu akla gelmektedir. Bu durumda model dikkatle incelemelidir. Projeden farklı uygulamalar, 2007 TDY'ye uyumsuz imalat ve denetim yetersizlikleri gibi nedenlerin, yapıdaki hasarların temel sebepleri olduğu belirlenmiştir.

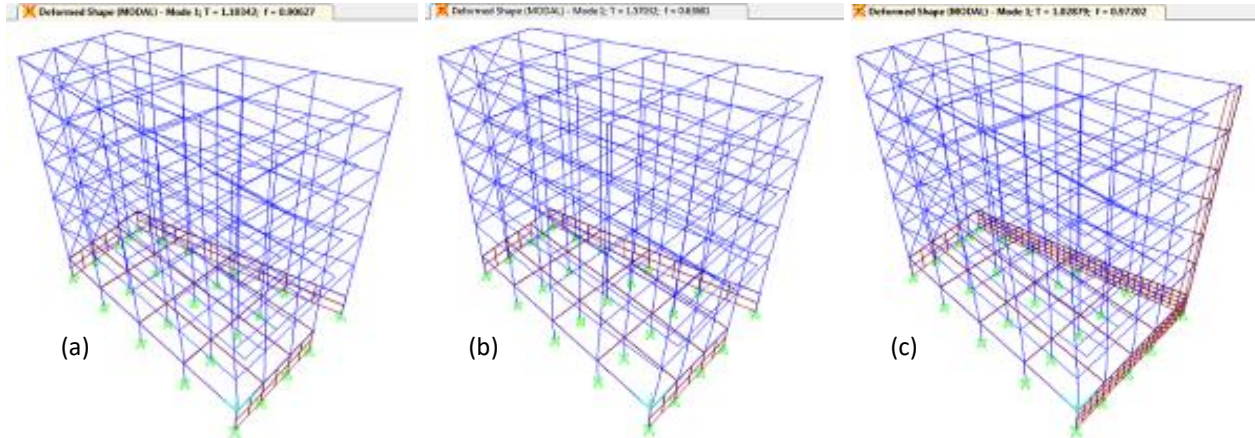
Seçilen yapının deprem öncesi hasar almamış durumu, projedeki ve uygulamadaki haller olmak üzere literatürde incelenmiş ve SAP2000’de [17] modellenmiştir (Şekil 4a). Yapının hasar almadan önceki çevresel titreşim ölçümleri bulunmadığından modal analiz sonuçları karşılaştırılamamıştır. Deprem sonrası yapılan incelemelerde hasar almış taşıyıcı olan ve olmayan elemanlar belirlenmiştir [15]. Deprem sonrası hasar almış yapıdan çevresel titreşimler ölçülmüş ve bunların Hızlı Fourier dönüşümleri (Fast Fourier Transform-FFT) neticesinde periyotlar belirlenmiştir. Bu değerlerin karşılaştırılmasını yapmak üzere, deprem sonrası hasarlı olarak tespit edilen taşıyıcı olan ve olmayan elemanlar uygulamadaki yapı modeline tanımlanarak hasarlı yapı modeli oluşturulmuştur (Şekil 4b).

Şekil 4. Yapının analitik modelleri, a) Deprem öncesi b) Deprem sonrası c) Güçlendirilmiş

elamanlarda meydana gelen ağır hasar nedeniyle, deprem sonrası modal analiz sonuçları deprem öncesine göre çok büyük oranda arttırarak yapıyı riskli bir hale getirdiği ve hasara yol açtığı görülmektedir. Yapılan güçlendirme neticesinde incelenen bina depremden önceki projesinde öngörülen periyodu yakalamıştır.

yansıtılarak analiz yinelenmiştir (Şekil 4c). Şekil 5a-d'de güçlendirme öncesi ve sonrasına ait yapıdan görüntüler yer almaktadır. Yapının deprem öncesi, sonrası ve güçlendirmiş hallerin modal analiz sonuçları tablo 1'de sunulmuştur.

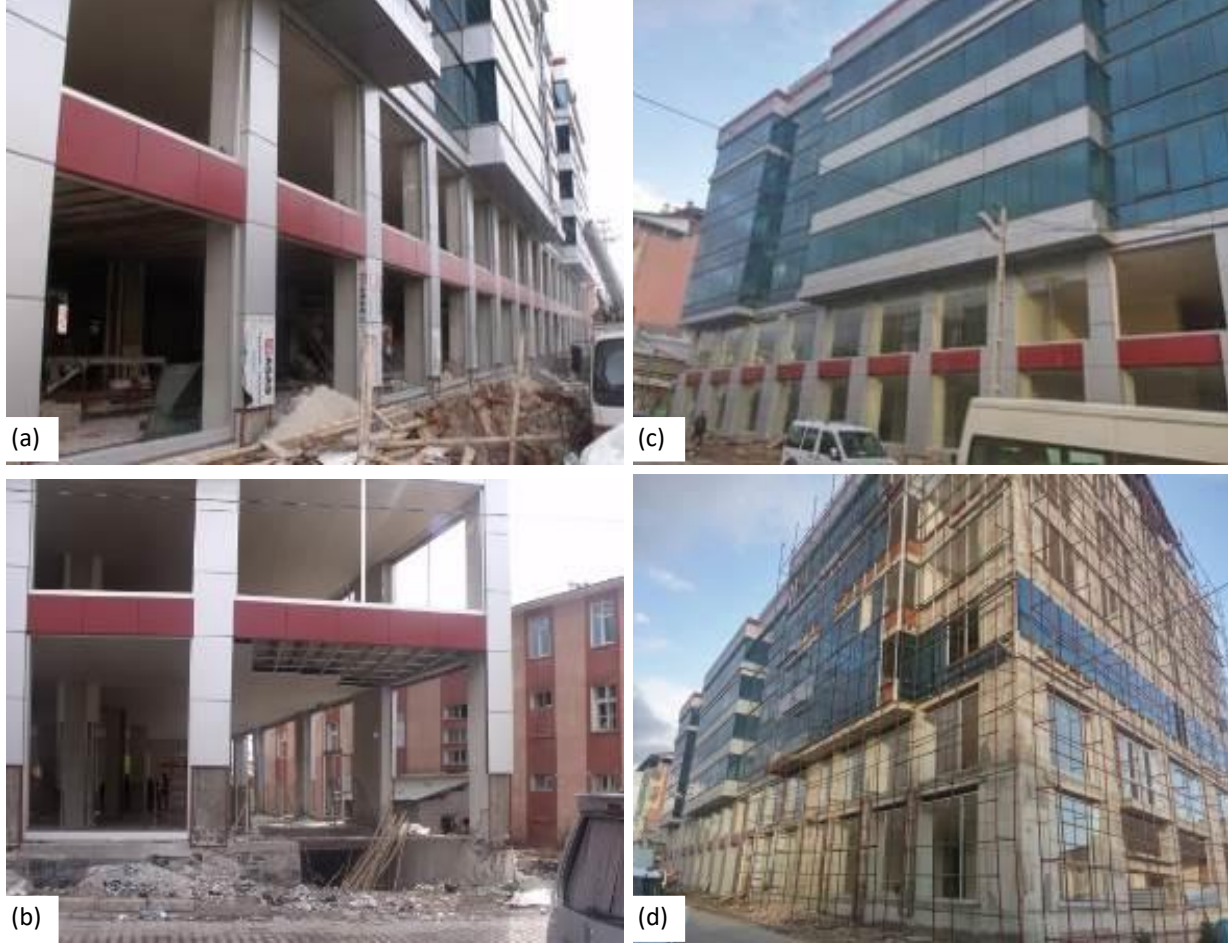
Şekil 5. İncelenen yapının hasarlı hali (a, b) ve güçlendirme sonrası (c, d) görüntüleri

Yapı sahipleri tarafından, depremden sonra güçlendirme yapılarak hasarlı yapı iyileştirilmiştir. Garaj girişi kapatılarak projeden farklı elemanlar projeye uygun hale getirilmiştir. Güçlendirme sonrası zemin katında 18A-19I arası kolonlar mantolanmış ve ağır hasar alan S193 kolonu temelden en üst kata kadar perdeye dönüştürülmüştür.

Güçlendirmede, 18A-19I akslarına denk gelen hasarlı yapıların tamamı tüm cephelerinden iç ve yan cephelerinden 15cm mantolamaya tabi tutulmuştur. Ayrıca, 19I aksına denk gelen S193

kolonu perdeye dönüştürülerek tüm yapı yüksekliğince devam ettirilmiştir. Yapının S192 ve S193 kolonları arasına uygulamada yapılan giriş kapatılarak perdeye dönüştürülmüştür. Açık olarak

birakılan 18,19H-18,19I arası bodrum kat tavan döşemesi üzeri 15cm kalınlığında döşeme yapılmıştır. Garaj girişi nedeniyle yapılmayan giriş sürekli hale dönüştürülmüştür. Güçlendirme neticesinde yapılan tüm değişiklikler modele
