Architectural Scale Factors Affecting the Damage of Structures During an Earthquake and Yunuskent Apartments Example

Irmak Ozdemir¹ and Neslihan Karatas¹

Bayraklı/İzmir

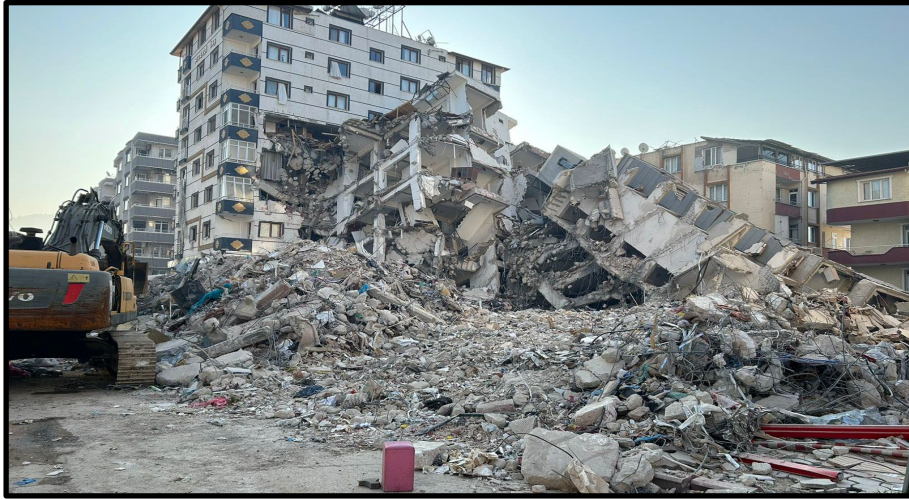
Şekil 4'te 6 Şubat 2023 tarihinde Kahramanmaraş merkezli meydana gelen 7.7 ve 7.6 M_w büyüklüğündeki depremler sonucu Hatay'da yıkılmış bir bina görülmektedir. Bina enkazı değerlendirildiğinde, yapının deprem etkisi altındayken bulunduğu noktada direkt yıkılmadığı, burulma davranışı göstererek dönme hareketi ile çöktüğü izlenimine varılmaktadır.

Şekil 4: Burulma davranışı göstererek yıkılmış bir bina, Hatay (TMMOB MO ve İMO İzmir Şb. 2023)

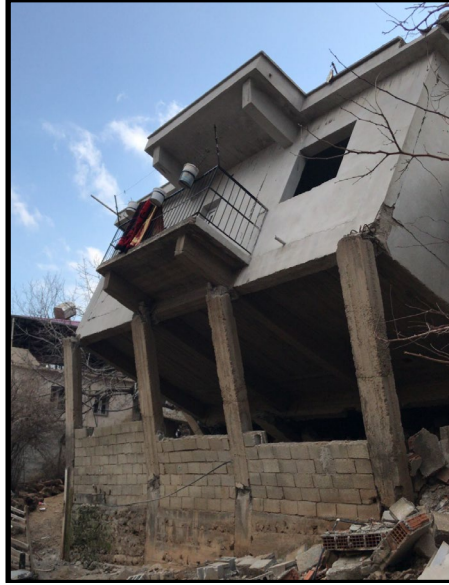
TBDY'de (2018) “...*Betonarme binalarda, birbirine dik iki deprem doğrultusunun herhangi birinde, herhangi bir kattaki toplam etkili kesme alanı'nın, bir üst kattaki toplam etkili kesme alanı'na oranı...*” olarak tanımlanan zayıf kat yani komşu katlar arası dayanım düzensizliği, genellikle yapılarda Şekil 7'de görüldüğü gibi kolon, perde ve bölme duvar gibi yapı elemanlarının gereğinden az veya hiç yapılmamasından kaynaklanmaktadır. Bu durumda yapının üst katlarındaki yük zayıf kata fazla gelerek yapıda katlar arasında dayanım süreksizliği oluşturmakta ve bu nedenle katı yanal kuvvetlere karşı dirençsiz bırakmaktadır. Bu nedenlerden dolayı da deprem anında yapının hasar almasına sebep olmaktadır.

Şekil 7: Zayıf kat sonucu hasar alan bina örneği, Hatay (TMMOB MO ve İMO İzmir Şb. 2023)
Figure 7: Example of a building damaged by a weak floor, Hatay (TMMOB MO and İMO İzmir Br. 2023)

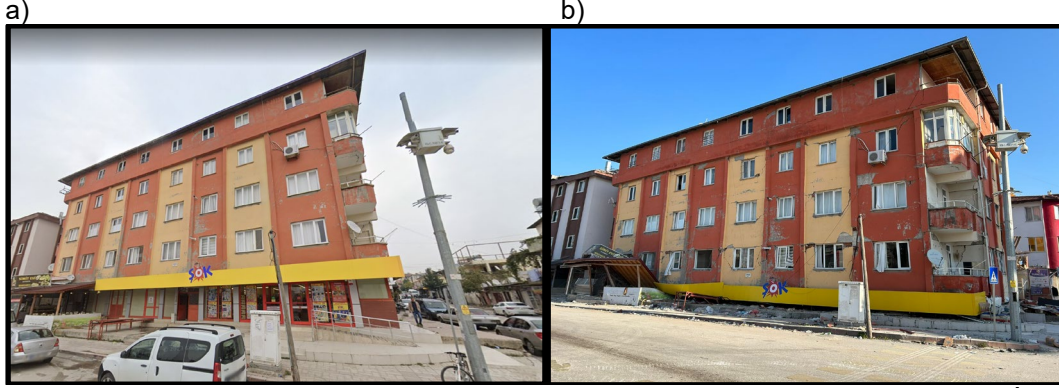
Şekil 8 ve Şekil 9'da Hatay'da bulunan iki farklı binanın Kahramanmaraş merkezli deprem öncesi ve sonrası hali görülmektedir. Her iki binada da ticari amaçlı bir kullanım sağlanan ve yumuşak kat meydana getiren zemin kat deprem etkisiyle tamamen yıkılırken, binanın üst katlarında yumuşak kattaki yıkılmaya benzer bir durum yaşanmamıştır.

Şekil 8: Yumuşak katlı bina; a) deprem öncesi, b) deprem sonrası, Hatay (TMMOB MO ve İMO İzmir Şb. 2023)

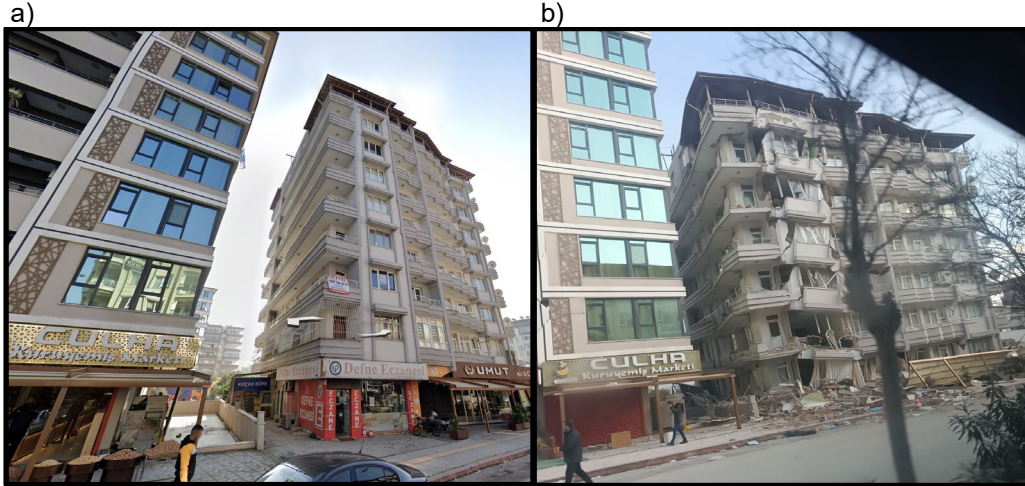
Şekil 9: Yumuşak katlı başka bir bina; a) deprem öncesi, b) deprem sonrası, Hatay (TMMOB MO ve İMO İzmir Şb. 2023)

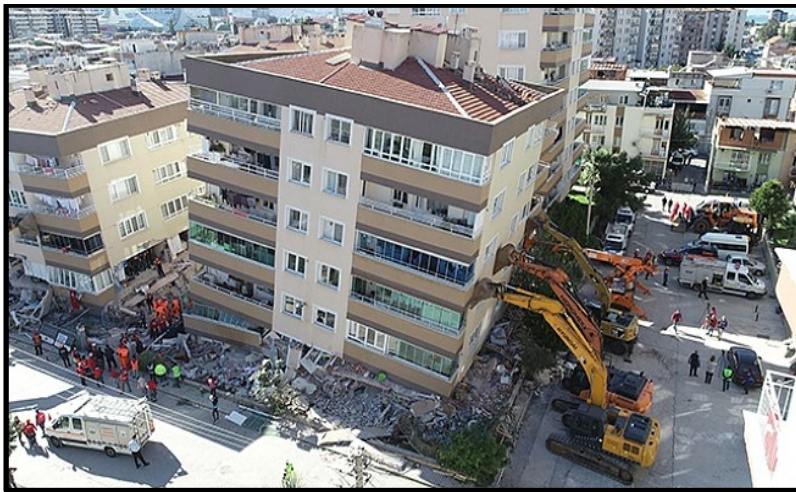
30 Ekim 2020 günü merkez üssü Yunanistan'ın Sisam Adası açıkları olan ve 6.6 M_w büyüklüğünde meydana gelen deprem sonrası hasar alan binalardan biri olan Yılmaz Erbek Apartmanı'nın yapımı 2001 yılında tamamlanmış olup 45 daireden ve Şekil 10'daki gibi zemin katta on dükkandan oluşmaktadır. Zaman içerisinde bir market zincirine tahsis edilmek üzere Şekil 11'de görüldüğü gibi dükkanlardan sekizi birleştirilerek bir tane geniş, kalan ikisi birleştirilerek bir tane küçük dükkana dönüştürülmüş ve geniş dükkanda içerideki duvarlar kaldırılıp, dış duvarlar da camekana çevrilmiştir (BBC News Türkçe 2020). Bu işlemler sonucunda zayıf kat yumuşak kat dediğimiz düzensizlikler elde edilmiş ve bina deprem sonucunda Şekil 12'de görüldüğü gibi oldukça ciddi hasar almıştır.

Şekil 12: Deprem sonucu aldığı hasar (BBC News Türkçe 2020)
Figure 12: Damage as a result of the earthquake (BBC News Turkish 2020)

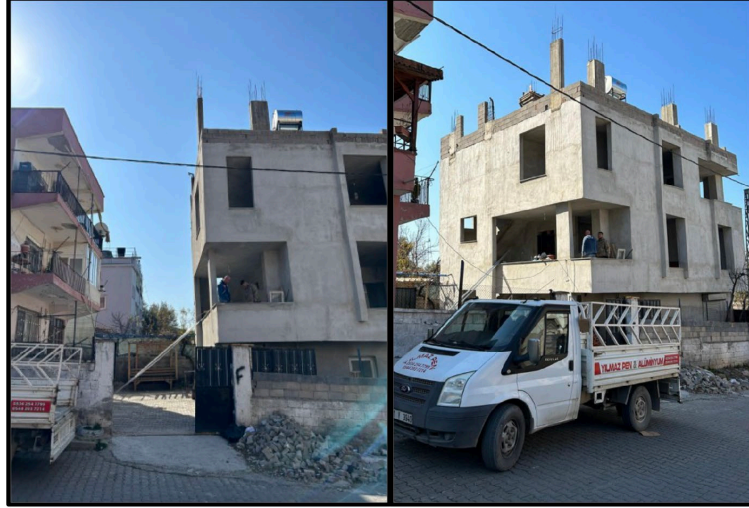
Yönetmeliklerde açıkça belirtilmiş ve ciddi yaptırımları olmasına rağmen oldukça yaygın bir biçimde uygulanmaya devam eden taşıyıcı sistemin düşey elemanlarının süreksizliğine ait bir örnek Şekil 14 ile gösterilmektedir. Şekildeki yapının zemin katındaki kolon duvardan yaklaşık 10cm içerde konumlanmışken, birinci katında kolon ve duvar aynı hizadadır. Bu nedenle alt ve üst katlardaki kolonların aynı doğrultuda devam etmediği ve taşıyıcı olan düşey elemanların süreksizliği görülmektedir.

Şekil 14: Taşıyıcı Sistemin Düşey Elemanlarının Süreksizliği, Hatay (TMMOB MO ve İMO İzmir Şb. 2023)

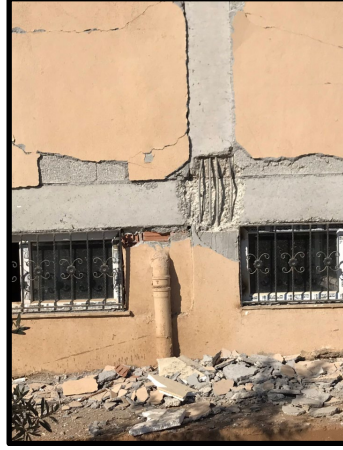
Şekil 16'da karşılaştığı deprem yükü sırasında kolonun, yanal hareketini yanında bulunan duvarlardan ötürü gerçekleştiremeyerek bulunan bant penceredeki açıklık boyunca öteleme yapmaya başladığı ve bu yanal ötelemeye dayanamayan kısa kısmının hasar aldığı görülmektedir.

Şekil 16: Kısa kolon oluşumundan dolayı hasar almış bina örneği, Kahramanmaraş (Kirtel 2023)

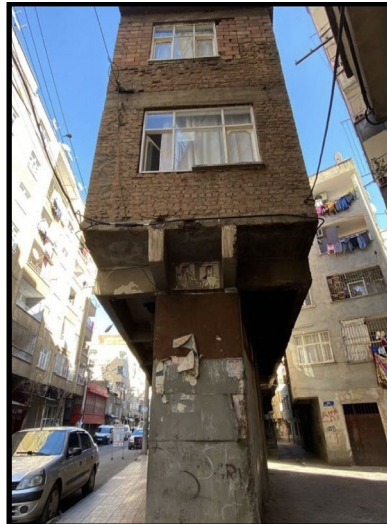
Bir yapıda zemin kat genişliğinin üst katlara göre daha büyük veya eşit olması beklenir çünkü zemin kat alanının üst katlardan daha küçük kaldığı durumlarda ağırlık binada yukarı gidildikçe artacaktır. Şekil 20'deki gibi hem taban alanı daha az hem de yukarıda çokça çıkmaya sahip binalarda kütle merkezi yukarıda olmaktadır. Kütle merkezi yukarıda konumlanan yapılar deprem etkisi altındayken olması gerekenden daha fazla zorlanacak hem de depreme karşı dayanımı azalacaktır. Bu nedenle binalarda düşey kütle merkezinin konumu alt katlara daha yakın olmalıdır.

Şekil 20: Kütle merkezi yukarıda olan bina örneği, Diyarbakır (Uyandırmasservice 2023)
Figure 20: Example of building with center of mass above, Diyarbakır (Uyandırmasservice 2023)

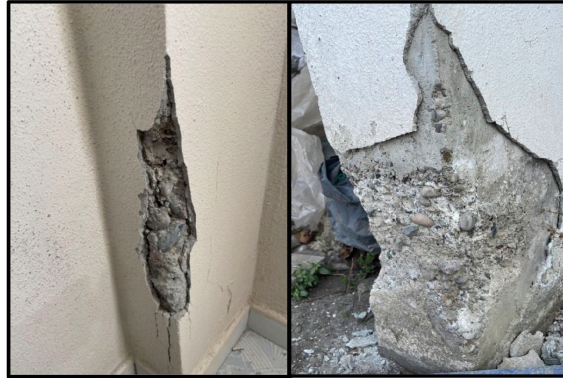
Kahramanmaraş depremi sonrası AFAD (2023) tarafından yapılan incelemede “beton için kullanılan agregası granülometrisinin uygun ölçülerde olmadığı, dere kenarından ya da denizden doğrudan alınıp kullanılan düz yüzeyli çakılların kullanıldığı, betonun sulanmadığı için yandı, gevrek kırılmaların çokça yaşandığı tespit edilmiştir.” Şekil 21 ile Kahramanmaraş depremi sonucu Hatay'da hasar alan binalarda uygun olmayan agregası kullanımı görülmüştür.

Şekil 21: Uygun olmayan agregası kullanımı, Hatay (TMMOB MO ve İMO İzmir Şb. 2023)
Figure 21: Inappropriate aggregate use, Hatay (TMMOB MO and İMO İzmir Br. 2023)

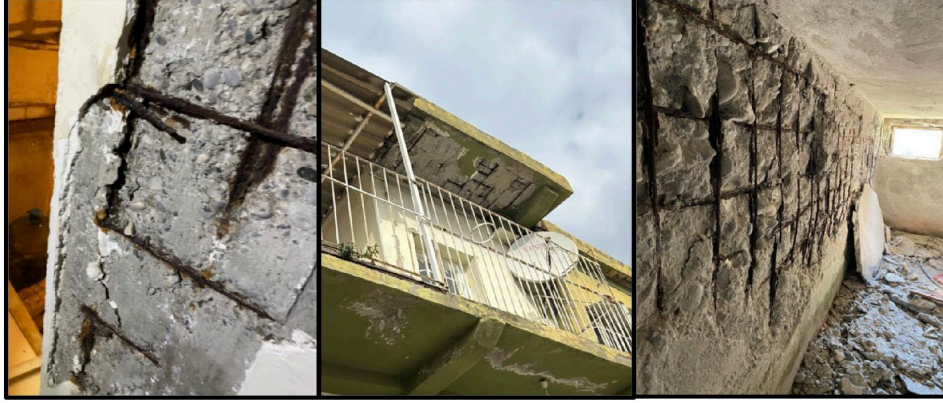
Şekil 22'de görüldüğü gibi korozyona uğramış betonarme donatısı, korozyon sonucunda beton içindeki mukavemetini yitirerek dayanıksız olmaya başlar. Bunun sonucunda yapının taşıyıcılığı da zamanla azalmakta ve bina deprem kuvvetine karşı gelemeyeceği için yapıda hasara neden olmaktadır.

Şekil 22: Korozyona uğramış betonarme donatısı, Hatay (TMMOB MO ve İMO İzmir Şb. 2023)
Figure 22: Corroded reinforced concrete reinforcement, Hatay (TMMOB MO and İMO İzmir Br. 2023)

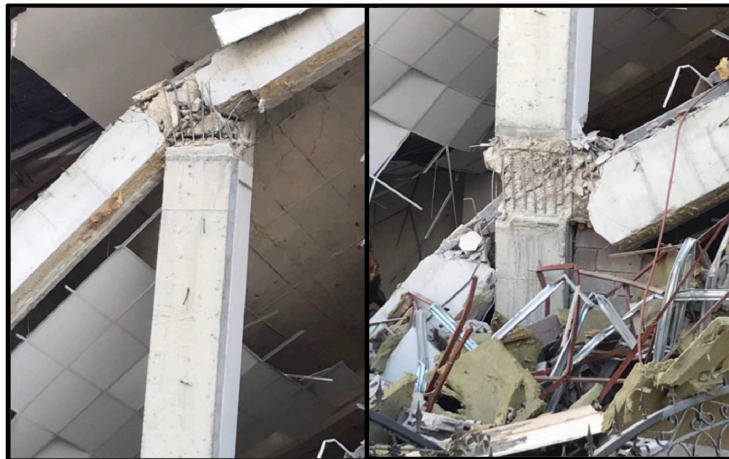
Kolon sargı donatılarının yönetmeliklere uygun yapılmaması yapının deprem anında yüklenen kuvveti karşılayamayarak hasar almasına etki eden önemli faktörlerden biridir (Ergün ve Yurtçu 2017). Donatı ve birleşim yeri hatalarından kaynaklı yapıların hasar almaması için etriye donatısı sıklaştırması yapılmalı, kiriş donatıları uygun biçimde kolon içerisine gömülmeli, kolon ve kiriş birleşme noktasında yeterli kenetlenme boyu uygulanmalıyken, Kahramanmaraş merkezli deprem sonucunda AFAD (2023) tarafından yapılan incelemelerde birleşim yerlerindeki etriyelerin yetersiz olduğu ve donatıları tutamayacak biçimde bağlantıların bulunduğu gözlemlenmiştir. Kahramanmaraş'ta bulunan Şekil 23'te görülmekte olan bina incelendiğinde kolon ve kiriş birleşimlerinin sarılma bölgelerinde yetersiz etriye kullanımından kaynaklı olarak mevcut etriyelerde açılma meydana gelmiş, bu da yapıda yıkıcı hasara neden olmuştur.

Şekil 23: Kolon-kiriş birleşimlerinde yetersiz etriye kullanımı sonucu, Kahramanmaraş (Kirtel 2023)
Figure 23: As a result of insufficient use of stirrups in column-beam joints, Kahramanmaraş (Kirtel 2023)

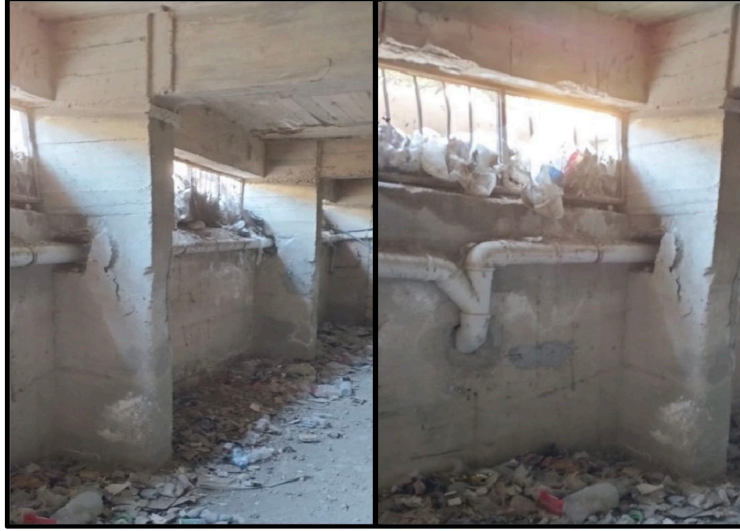
Yapının dayanımı konusunda, imalat sonrası müdahaleler de oldukça önemli ve ciddi risk teşkil etmektedir. Şekil 24'te binanın bodrum katında, kolon ve perde duvarından tesisat borusu geçirmek için boşluklar açıldığı görülmektedir. Bu müdahaleler nedeniyle binanın taşıyıcı sistemi zarar görmüş ve deprem kuvveti karşısında uygun davranışı gösteremeyerek Kahramanmaraş Depremi sonrası yapılan hasar tespit çalışmaları neticesinde binanın hasarlı olduğu belirlenmiştir.

Şekil 24: Taşıyıcı sistem elemanlarına zarar verilmesi, Hatay (TMMOB MO ve İMO İzmir Şb. 2023)
Figure 24: Damage to structural system elements, Hatay (TMMOB MO and İMO İzmir Br. 2023)

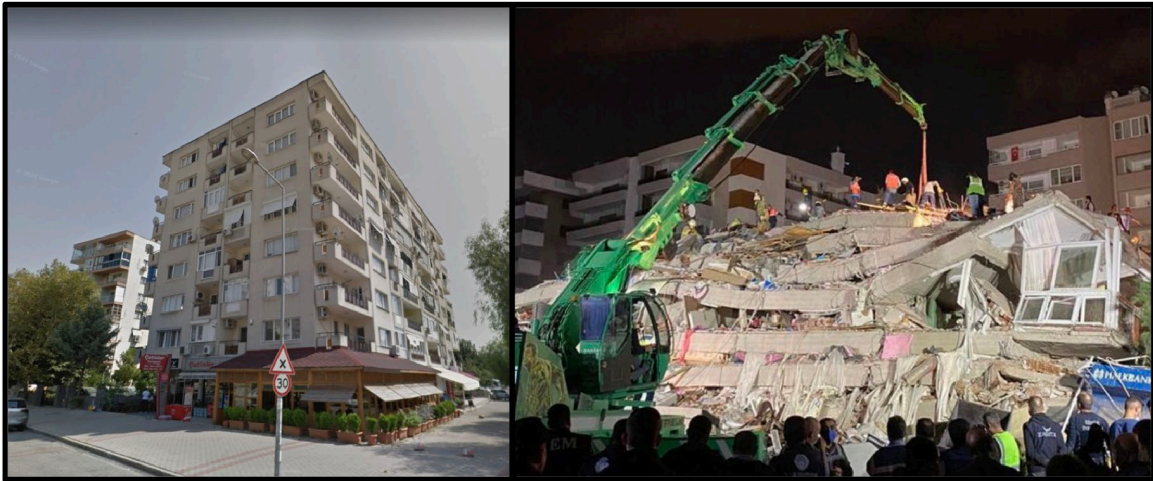
Depreme dayanım açısından uygulama etkenlerinin önemini net bir şekilde gösteren örneklerden bir tanesi de 30 Ekim 2020'de gerçekleşen İzmir Depremi'nde yıkılarak 15 kişinin hayatını kaybetmesine ve 12 kişinin yaralanmasına neden olan Doğanlar Apartmanıdır (Şekil 25). Doğanlar Apartmanı B Blok ile ilgili davanın bilirkişi raporu yayımlanmış olup raporda inşaatı 1992'de biten "...binanın 1975 Deprem Yönetmeliği'nin tasarım kriterlerini tam olarak sağlamadığı, binanın yapı tekniğine ve ilgili mesleklerin gerektirdiği kurallara uygun yapılmadığı, plan, proje ve statik hesapların yapılmasında hatalarının olduğu, inşası sırasında uygun, gerekli ve yeterli malzemenin kullanılmadığı..." açıklanmıştır (Ürer 2022)

Şekil 25: Doğanlar Apartmanı deprem öncesi ve sonrası (Toptaş 2020)
Figure 25: Doğanlar Apartments before and after the earthquake (Toptaş 2020)

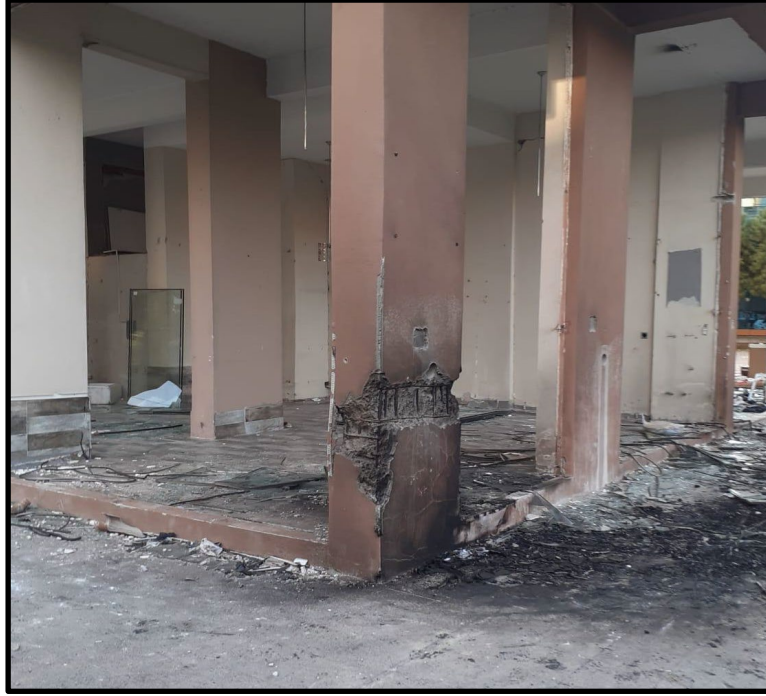
Şekil 30'da deprem sonucunda kolonun deprem yüküne karşı dayanamadığı ve kabuk attığı görülmektedir. Perde duvara oranla daha az dayanımlı bir taşıyıcı eleman olan kolonlardaki dayanımın artması ve tekrar böyle bir hasara neden olmaması amacıyla Şekil 31 ile gösterilen eski projede bulunan en küçük 25cmx50cm olan kolon profili, Şekil 32 ile gösterilen yeni projede 40cmx70cm boyutlarına çıkarılmıştır. Ayrıca eski projede 2 adet bulunan perde duvarlar, yeni proje ile 20 adede çıkarılmış ve binada deprem anında burulma davranışını engellemek için perde duvarlar çekirdekte yoğunlaştırılmış ve ağırlık merkezinin binanın ortasına konumlandırılması hedeflemiştir.

Şekil 30: Deprem sonucu hasar alan zemin kattaki kolon (Çetiner 2022)
Figure 30: Column on the ground floor damaged by the earthquake (Çetiner 2022)

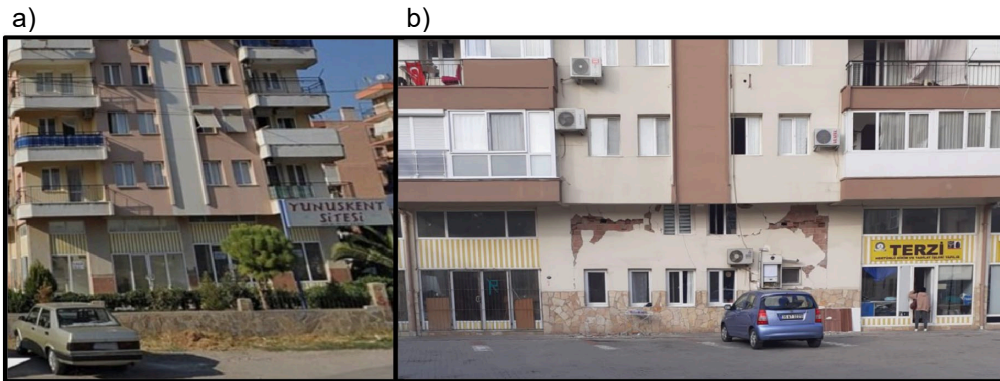
Yunuskent Sitesi'nin zemin katının ticari alanlardan oluşması nedeniyle yumuşak kat düzensizliği bulunan bir yapı olma özelliği göstermekte ve Şekil 33'te görüldüğü üzere deprem sonucunda özellikle binanın zemin katı ciddi hasar almıştır. Ancak yeni projede yumuşak kat düzensizliğinin önüne geçmek amacıyla eskiden kolon şeklinde kullanılan taşıyıcı elemanlar perde duvara dönüştürülmüş ve binada rijitlik sağlanmıştır.

Şekil 33: Ticari alan; a) Deprem öncesi, b) Deprem sonrası (Çetiner 2022)
Figure 33: Commercial area; a) Before the earthquake, b) After the earthquake (Çetiner 2022)

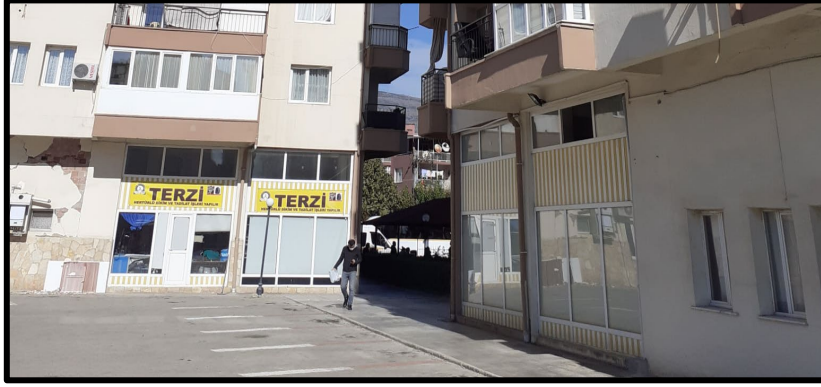
Yapının ticari bölümlerini oluşturan zemin kattaki kısa kolon oluşumu Şekil 34'te görülmektedir. Kirişlerdeki süreksizliklerin, kolonlar arasında bant pencere oluşturması sonucunda oluşan kısa kolon düzensizliği ile deprem anındaki kesme kuvvetine dayanamayarak kolonların hasar görmesine neden olur. Bu da yapının deprem anında yıkımına neden olan unsurlardan biridir. Yeni proje ile ticari alanlardan oluşan zemin katta bant pencere oluşumundan kaynaklanan kısa kolona yer verilmemiş ve yapının dayanıklılığını sağlamak hedeflenmiştir.

Şekil 34: Deprem sonrası ticari alan (Çetiner 2022)
Figure 34: Commercial area after the earthquake (Çetiner 2022)

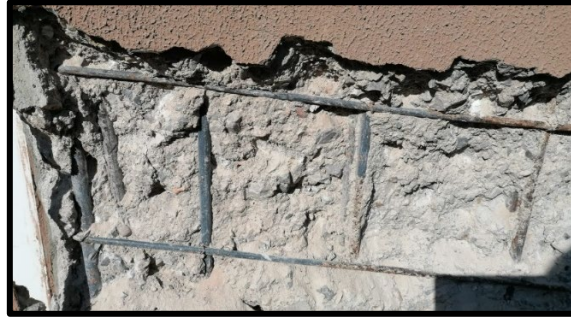
Şekil 35: Daha önce kullanılmış donatı (Çetiner 2022)
Figure 35: Previously used reinforcement (Çetiner 2022)
