Fiziksel Çevre Denetimi Bağlamında Karşılaştırmalı Bir Yapısal Sistem Analizi: Geleneksel Antakya Evleri Örneği

A Comparative Structural System Analysis in the Context of Physical Environmental Control: The Case of Traditional Antakya Houses

3.1. Yapı 1 (115 No'lu Parselde Bulunan Yapı)

3.2. Yapı 2 (283 No'lu Parselde Bulunan Yapı)

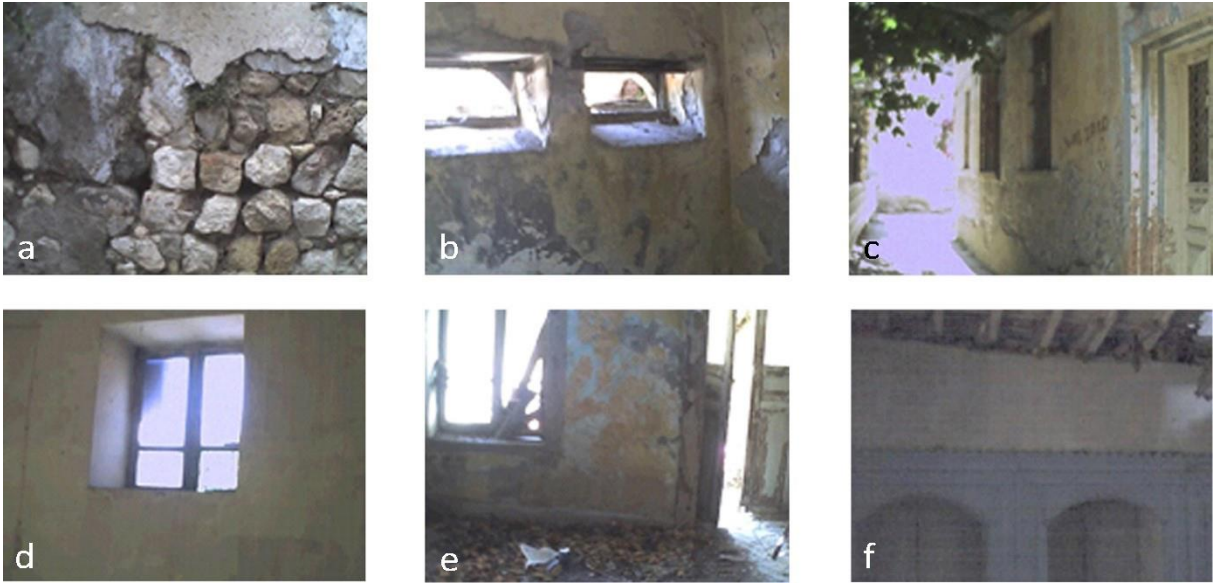
Yapının bütününe bakıldığında zamanla yapıya insan eli ile yapılmış çok ciddi müdahalelerin olduğunu gözlemlenmektedir. Tespit edilen hasarlar gözlemlere dayanarak hasar tespit raporuna işlenmiştir. Zemin katta avlunun bölündüğü, mutfak ve hela alanlarının yıkıldığı, avluya betonarme kolonlar ilave edilerek üst katta geniş bir teras alanı inşa edildiği, tavan planları incelendiğinde odaların sayılarının değiştirildiği görülmüştür. Üst katların sonradan inşa edildiği, ancak alt ve üst kat duvarlarının üst üste denk gelmemesi sebebiyle üst kat duvarlarının üzerlerine oturduğu ahşap konstrüksiyonların deforme olduğu tespit edilmiştir. Ayrıca yapı içerisinde birçok noktada çökmeler meydana gelmiştir. Bu çöküntüler çatıya kadar sirayet etmiştir. Yapının dış duvarlarında yer alan kaplama, dış sıva, duvarın kendisi, boya bakımsızlıktan ve dış etkilerden dolayı hasarlıdır. İç duvar ve çatı da benzer şekilde etkilenmiş ve kötü durumdadır. Kapı ve doğramalarda kırık ve deformeler gözle görülür belirginliktedir. Yapısal elemanlarda ise deformeler ve çatlaklar mevcuttur. Yapı hasar analizi Çizelge 1'de yer almaktadır. Ayrıca Şekil 6'da alan araştırması sırasında iç ve dış mekanda çekilen yapıya ait görseller yer almaktadır.

Şekil 6. Yapıya ait görseller (a- yapı cephesinden bir fotoğraf, b- yapı ıslak hacim penceresinden bir görsel, c- konuta giriş avlusundan bir görsel, d- zemin kat mutfak penceresi iç cephe görseli, e- 2. kat yatak odası iç cephesinden bir görsel, f- 2. kat yatak odası çatısı görseli)

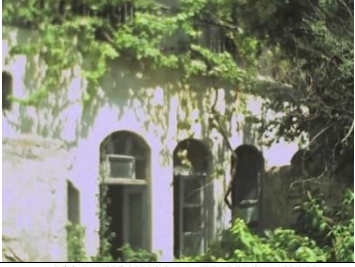
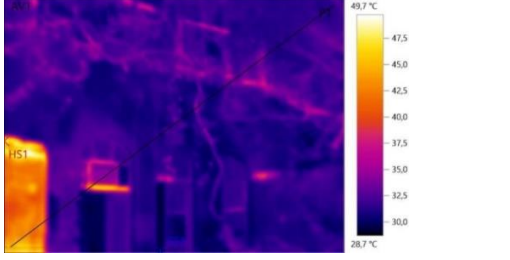
Dış Cephe		Görüntü Numarası: 1

Minimum: 28,7 °C Maksimum: 49,7 °C Ortalama: 32,4 °C		Minimum: 30,2 °C Maksimum: 44,9 °C Ortalama: 33,4 °C	
Ölçüm nesnelere	Sıcaklık(°C)	Emisiv.	Yans. sic. (°C)
En soğuk nokta 1	28,7	0,94	21,0
En sıcak nokta 1	49,7	0,94	21,0
Ortalama Alan 1	32,4	0,94	21,0
Termal görüntü sonuçlarına bakıldığında mekandaki en düşük sıcaklığın 28,7 °C en yüksek sıcaklığın ise 49,7 °C olduğu görülmüştür. Dış mekanın ortalama sıcaklığı ise 32,4 °C'dir. Cephe duvarındaki hakim renk mavidir. Bu durum, cephe genelinin soğuk ve yüksek nem oranına sahip olduğunu göstermektedir.			
Dış Cephe		Görüntü Numarası: 2

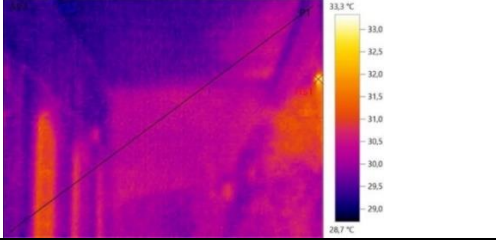
Minimum: 28,7 °C Maksimum: 33,3 °C Ortalama: 30,0 °C		Minimum: 29,5 °C Maksimum: 31,2 °C Ortalama: 30,2 °C	
Ölçüm nesnelere	Sıcaklık(°C)	Emisiv.	Yans. sic. (°C)
En soğuk nokta 1	28,7	0,94	21,0
En sıcak nokta 1	33,3	0,94	21,0
Ortalama Alan 1	30,0	0,94	21,0

Termal görüntü sonuçlarına bakıldığında mekandaki en düşük sıcaklığın 28,7 °C en yüksek sıcaklığın ise 33,3 °C olduğu görülmüştür. Dış mekanın ortalama sıcaklığı ise 30,0 °C'dir. Cephe duvarında gölgede kalan kısımların mavî, güneş gören kısımlarında mor renkte olduğu görülmüştür. Bu duruma göre cephenin nem oranının iç kısımlara doğru arttığı ve direkt güneş gören kısımların ise yer yer kuru olduğu görülmüştür.			
Dış Cephe		Görüntü Numarası: 3

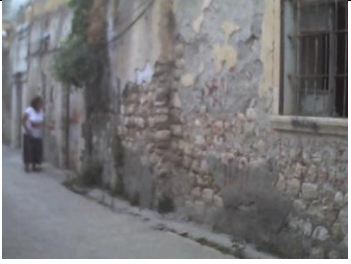
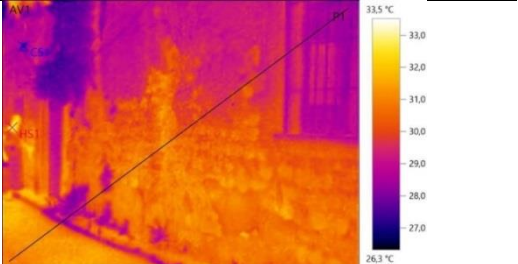
Minimum: 26,3 °C Maksimum: 33,5 °C Ortalama: 29,9 °C		Minimum: 28,2 °C Maksimum: 31,5 °C Ortalama: 29,9 °C	
Ölçüm nesnelere	Sıcaklık(°C)	Emisiv.	Yans. sic. (°C)
En soğuk nokta 1	26,3	0,94	21,0
En sıcak nokta 1	33,5	0,94	21,0
Ortalama Alan 1	29,9	0,94	21,0
Termal görüntü sonuçlarına bakıldığında mekandaki en düşük sıcaklığın 26,3 °C en yüksek sıcaklığın ise 33,5 °C olduğu görülmüştür. Dış mekanın ortalama sıcaklığı ise 29,9 °C'dir. Cephe duvarının genel itibarıyla sarı renkte olduğu görülmektedir. Bu durum sıvası dökülen yerlerin sıcak olduğunu ve nem oranının düşük olduğunu göstermektedir. Fakat sıvası dökülmemiş üst kısımlarda ise nem oranının diğer yerlere göre yüksek olduğu görülmüştür.

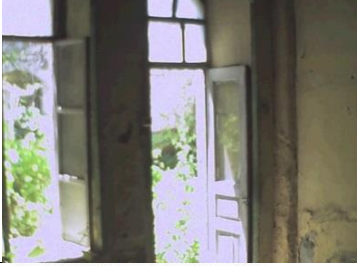
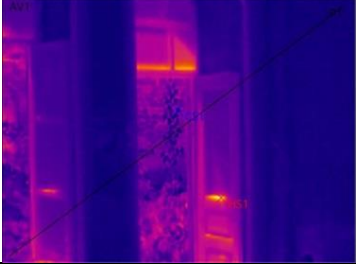
İç Cephe		Görüntü Numarası: 1

Minimum: 27,7 °C Maksimum: 47,1 °C Ortalama: 30,9 °C		Minimum: 29,2 °C Maksimum: 35,3 °C Ortalama: 30,7 °C

Ölçüm nesnelere	Sıcaklık(°C)	Emisiv.	Yans. sic.(°C)
En soğuk nokta 1	27,7	0,94	21,0
En sıcak nokta 1	47,1	0,94	21,0
Ortalama Alan 1	30,9	0,94	21,0
Termal görüntü sonuçlarına bakıldığında mekandaki en düşük sıcaklığın 27,7 °C en yüksek sıcaklığın ise 47,1 °C olduğu görülmüştür. İç mekanın ortalama sıcaklığı ise 30,9 °C'dir. Cephe duvarındaki hakim renk mavidir. Kapı ve pencere açıklıkları dışında cephe geneli soğuk ve yüksek nem oranına sahiptir.			
İç Cephe		Görüntü Numarası: 2

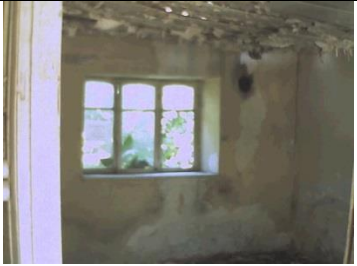
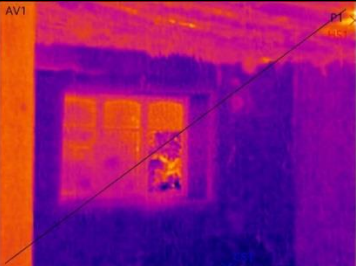
Minimum: 29,0 °C Maksimum: 34,0 °C Ortalama: 30,5 °C		Minimum: 29,7 °C Maksimum: 31,9 °C Ortalama: 30,7 °C

Ölçüm nesnelere	Sıcaklık(°C)	Emisiv.	Yans. sic.(°C)
En soğuk nokta 1	29,0	0,94	21,0
En sıcak nokta 1	34,0	0,94	21,0
Ortalama Alan 1	30,5	0,94	21,0

Termal görüntü sonuçlarına bakıldığında mekandaki en düşük sıcaklığın 29,0 °C en yüksek sıcaklığın ise 34,0 °C olduğu görülmüştür. İç mekanın ortalama sıcaklığı ise 30,5 °C'dir. Cephe duvarının mavi, iç duvarın mor, tavanın ise pembemsi bir renkte olduğu görülmüştür. Buna göre; iç duvarın hafif, cephe duvarın çevresel etkilere direkt maruz kalması sebebiyle daha nemli, tavanın ise nemsiz olduğu görülmüştür.			
İç Cephe		Görüntü Numarası: 3

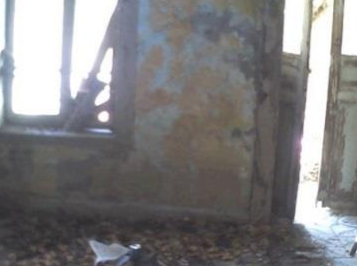
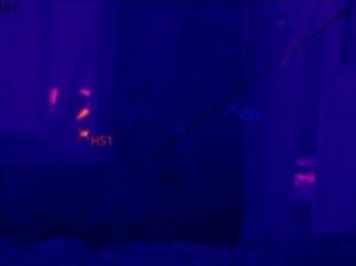
Minimum: 27,3 °C Maksimum: 53,0 °C Ortalama: 29,1 °C		Minimum: 27,8 °C Maksimum: 30,8 °C Ortalama: 28,9 °C

Ölçüm nesnelere	Sıcaklık(°C)	Emisiv.	Yans. sic.(°C)
En soğuk nokta 1	27,3	0,94	21,0
En sıcak nokta 1	53,0	0,94	21,0
Ortalama Alan 1	29,1	0,94	21,0
Termal görüntü sonuçlarına bakıldığında mekandaki en düşük sıcaklığın 27,3 °C en yüksek sıcaklığın ise 53,0 °C olduğu görülmüştür. İç mekanın ortalama sıcaklığı ise 29,1 °C'dir. Cephe duvarındaki hakim renk mavidir. Bu durum, cephe genelinin soğuk ve yüksek nem oranına sahip olduğunu göstermektedir. Güneş görmesine karşı duvarın nemli

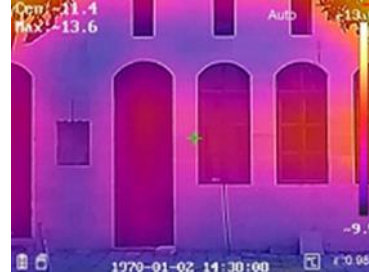
Dış Cephe	Görüntü Numarası: 1
-----------	---------------------

Ölçüm nesnelere	Sıcaklık(°C)	Emisiv.	Yans. sic.(°C)	Termal görüntü sonuçlarına bakıldığında dış cephedeki en düşük sıcaklığın 9,5 °C olduğu en yüksek sıcaklığın 13 °C olduğu görülmüştür. Dış cephe duvarındaki hakim renk mavi tonlarıdır. Bu durum sıcaklık farkının çok olmadığını nem ve rutubetin cephe duvarındaki etkisi olmadığını göstermektedir.
En soğuk nokta 1	9,5		12,5	
En sıcak nokta 1	13,0		12,5	
Ortalama Alan 1	11,2		12,5

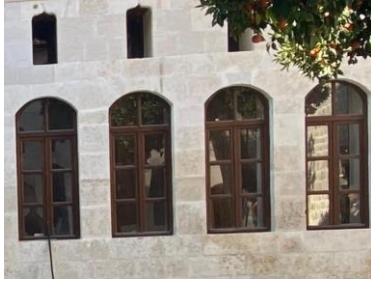
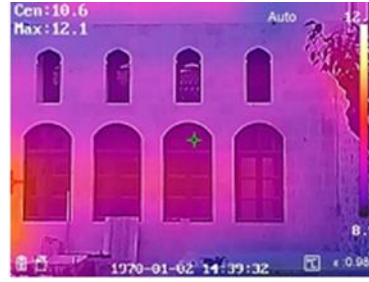
Dış Cephe	Görüntü Numarası: 2
-----------	---------------------

Ölçüm nesnelere	Sıcaklık(°C)	Emisiv.	Yans. sic.(°C)	Termal görüntü sonuçlarına bakıldığında dış cephedeki en düşük sıcaklığın 8,9 °C olduğu en yüksek sıcaklığın 12,1 °C olduğu görülmüştür. Dış cephe duvarındaki hakim renk mavi tonlarıdır. Bu durum sıcaklık farkının çok olmadığını nem ve rutubetin cephe duvarındaki etkisi olmadığını göstermektedir.
En soğuk nokta 1	8,9		10,6	
En sıcak nokta 1	12,1		10,6	
Ortalama Alan 1	10,5		10,6

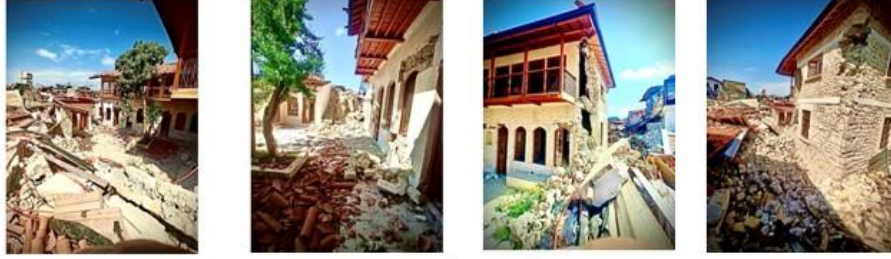
115 numaralı parsel yapısı

Caddesi güzergahında bulunmaktadır. Kurtuluş caddesi, geleneksel konutların yoğun olarak bulunduğu bir bölgedir. Bu bölgede, depremden sonra birçok konut ağır hasar alarak zarar görmüştür. Çalışmada incelenen, 115 nolu parsel ve 283 nolu parselde yer alan yapılar da bu depremden dolayı hasar almıştır (Şekil 14).

Şekil 14. 115 ve 283 No'lu parsel yapılarının depremden sonra hasar tespiti fotoğrafları (Y. Mimar Deniz Emir Fotoğraf Arşivi, 2023)
