Siirt- Pervari-Çobanören Köyü Kuzeydoğusunda Meydana Gelen Kaya Düşmesinin Mühendislik Jeolojisi Kapsamında Değerlendirilmesi

Evaluation of Rockfall Event Northeast Part of Siirt Pervari-Çobanören Village in terms of Engineering Geology

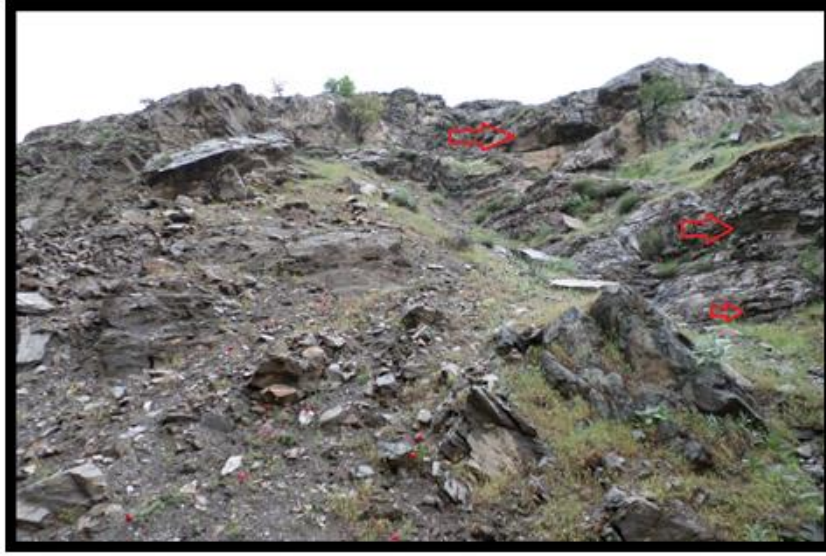
Bölgede gözlenen esas litoloji en alt kotta kırmızı renkli killi birimler orta-üst seviyelerde ofiyolitik kayalar (serpantinler) ve yamaç molozu gözlemlenmiştir. Kayalar arasındaki kopmalar karstik boşluklara paralel olarak gelişmişlerdir (Şekil 3.3). Ofiyolitik kayalar kırıklı yapılı, bol çatlaklıdır. Çatlaklı ve kırıklı yapılar belirli bir devamlılık göstermemektedir. Özellikle kayacın doğrultusuna paralel uzanan ve yanal devamı olan karstik boşluklar bulunmaktadır (Şekil 3.4).

Şekil 3.3. İnceleme alanındaki kaya kütlelerindeki çatlaklı, karstik boşluklar

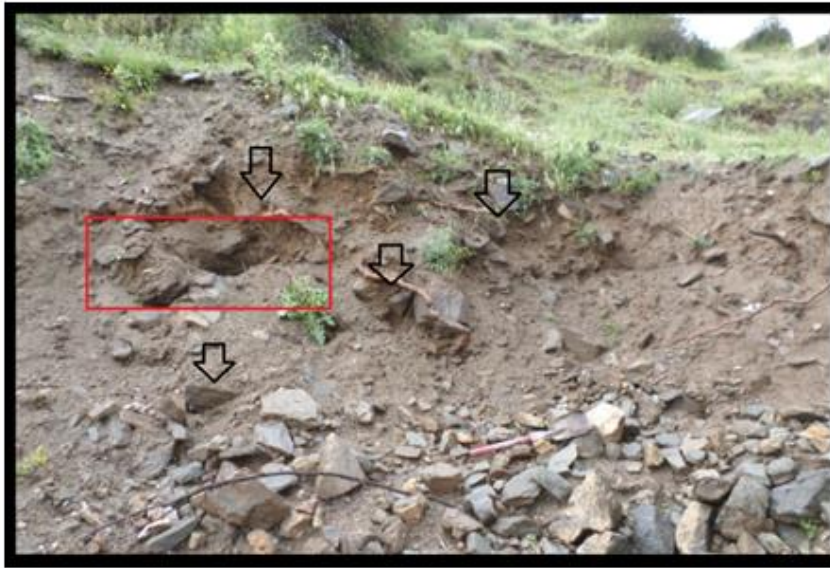
Şekil 3.4. İnceleme alanındaki, bol çatlaklı kırıklı yapıli ofiyolitik kayaçlar

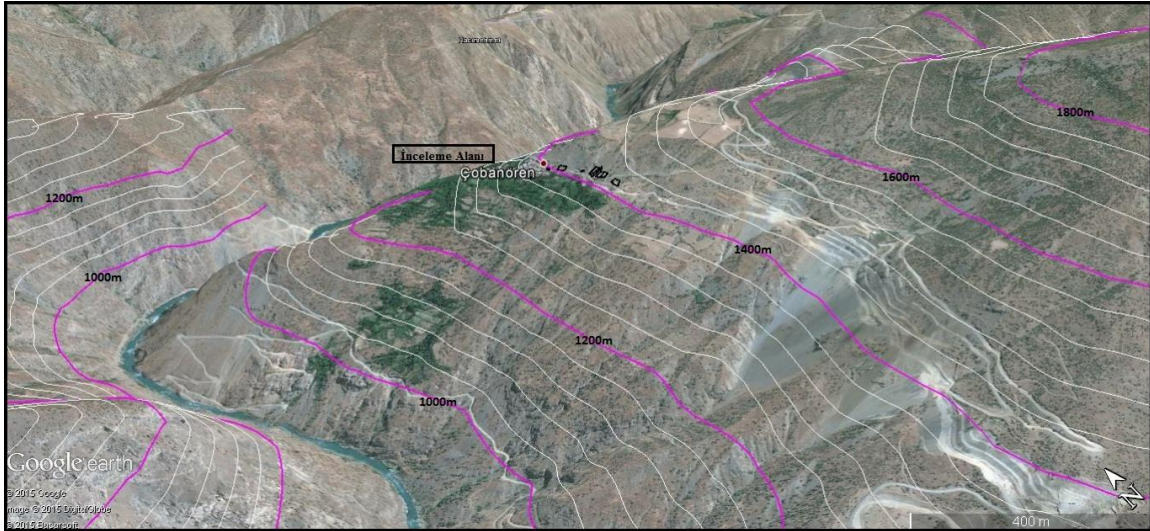
Yapılan gözlemler sonucunda yamaç malzemesi killi birimler, çatlaklı, bol kırıklı ve karstik boşluklu ofiyolitik kayalardan oluşan bu alandaki, kayma yamaç eğimi 45° - 50° arasında olan bir yüzey boyunca öne doğru hareket etmesi sonucu gelişmiştir (Şekil 3.5). Şekil 3.6'da inceleme alanındaki kaya düşmesinin genel görünümü görülmektedir.

Şekil 3.5. Yamaç morfolojisini gösteren görüntü [11].

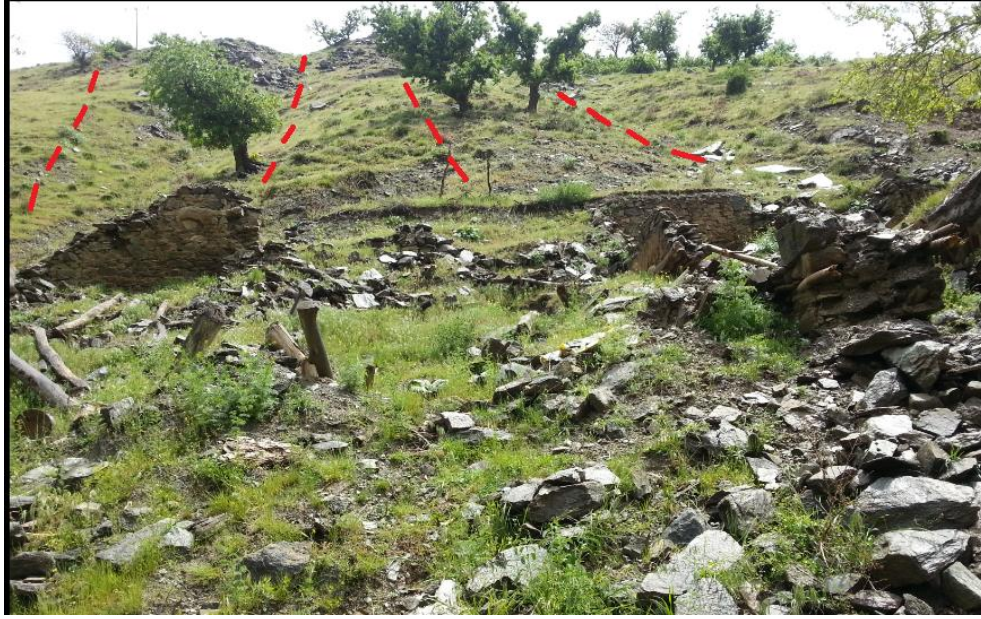
Şekil 3.6. İnceleme alanındaki kaymanın genel görünümü

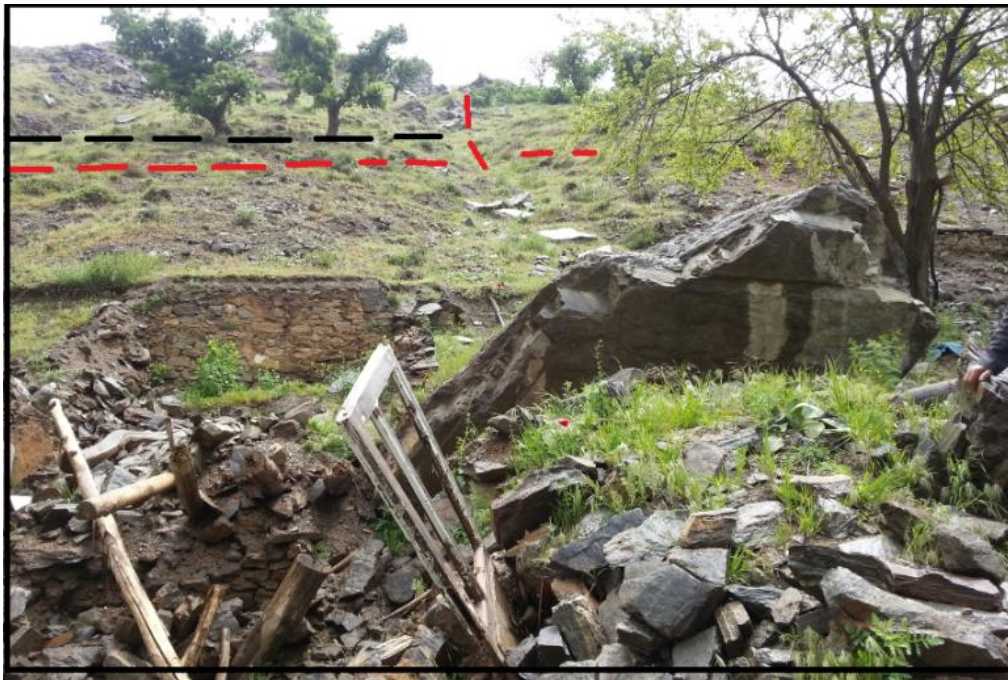
Pervari-Hizan karayolu çalışmalarının yamacın topuk kısmında yapılması yamaçta bulunan gevşek blokların ve tabakaların duraylılığının azalmasına neden olmuştur. Kaya düşmesi hareketinin meydana geldiği yamacın arazideki durumu şekil 3.7’de verilmiştir. Kaya düşmesi olayının geliştiği yamacın sonraki hali Şekil 3.8’de görülmektedir.

Şekil 3.7. Kaya düşmesi olayının geliştiği yamacın genel görünümü

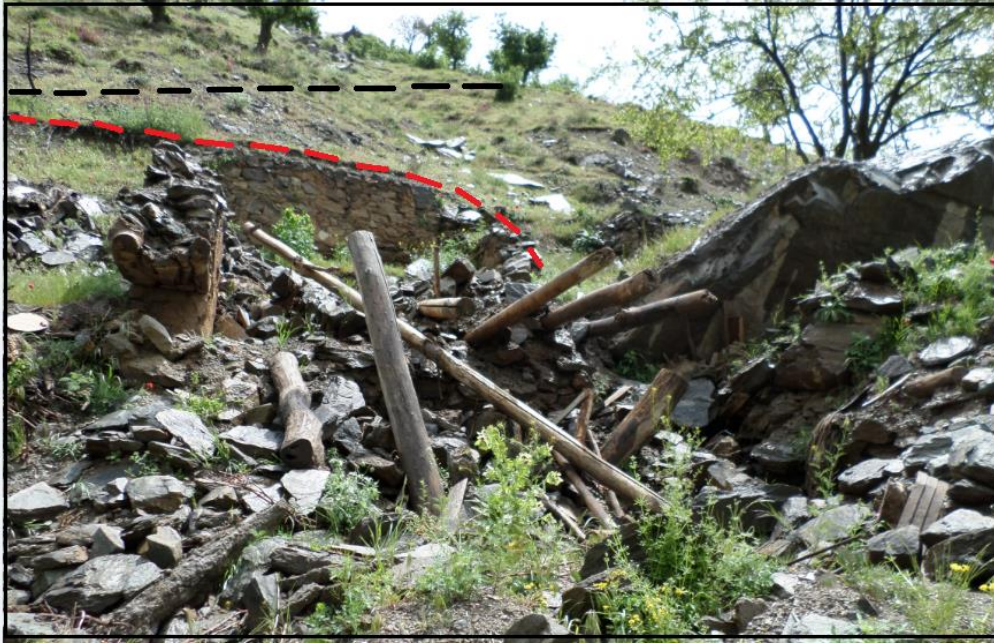
Şekil 3.8. Kaya düşmesi ve kayma olayının geliştiği yamacın sonraki hali

Bölgedeki iyileştirme çalışmaları çeşitli mühendislik çalışmaları ile yapılabilir. Örneğin, gerekli görüldüğü takdirde kaymanın meydana geldiği bölgedeki yamacın eğimi düşürülebilir veya yamaç önüne bir istinat duvarı inşaa edilebilir. Yerleşim alanlarının kitle hareketleri tehlikesine karşı mühendislik jeolojisi kapsamında araştırılarak ortaya konması ileride oluşacak can ve mal kaybının önlenmesi için gerekli bir çalışmadır.

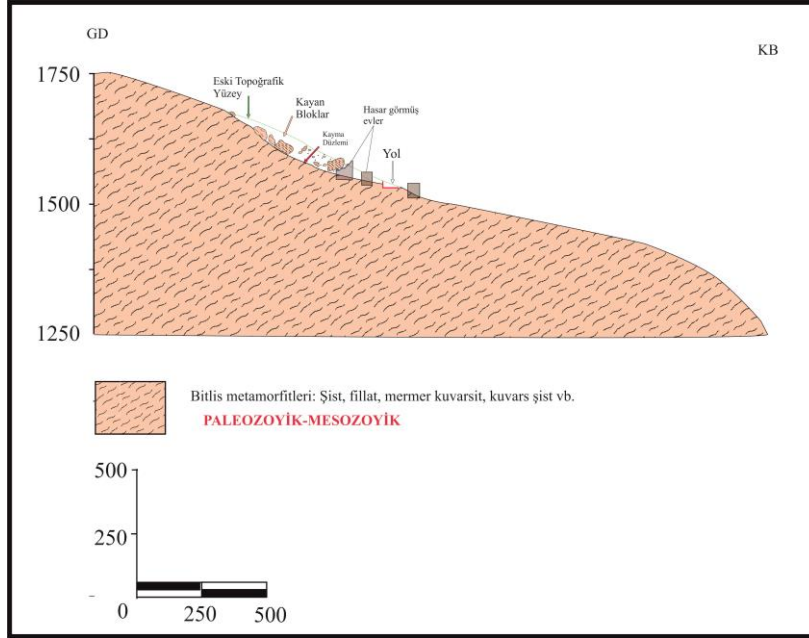
Kaya düşmesi sırasında bölgedeki yerleşim yerlerinde hasarlar meydana gelmiştir. Tektonik hareketler (depremler) ve volkanik faaliyetler gibi hareketlerin yanı sıra kitle hareketleri de yeryüzünün morfolojisini değiştirir. İnceleme alanında meydana gelen ve bir tür kitle hareketi olan kaya kayması sonucu bölgenin morfolojisi değişmiş ve bu yamaçlar duraysız bir alan oluşturmuştur. Şekil 3.9'da, jeoloji haritası üzerinde gösterilen GD-KB (A-A') yönünde alınmış jeolojik kesit üzerinde inceleme alanı ve

Şekil 3.9. Kaya düşmesi olayının meydana geldiği yamaca ait jeolojik kesit

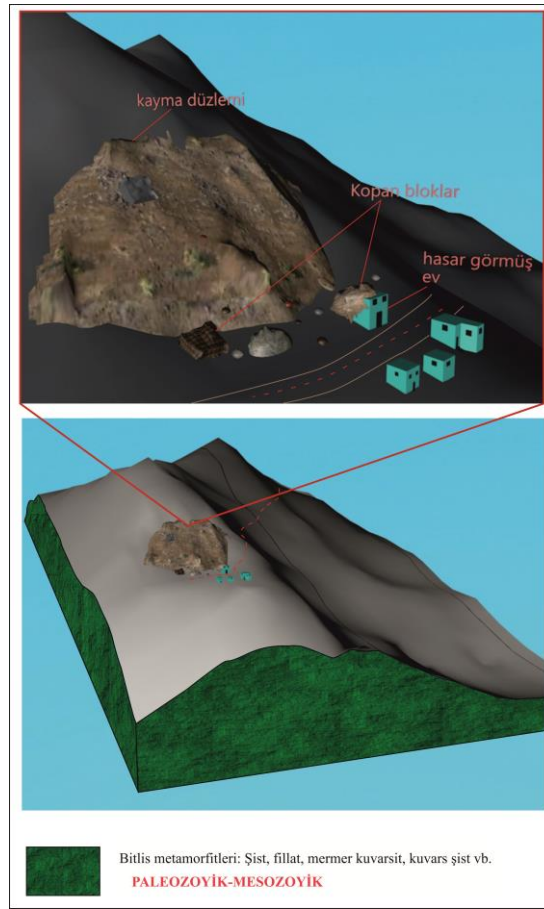
civarının morfolojisini, eğimini, jeolojik istifini ve kayma düzlemini göstermektedir. Kaya düşmesi olayının meydana geldiği yamaca ait üç boyutlu (3B) jeolojik kesit Şekil 3.10'da görülmektedir.

Şekil 3.10. Kaya düşmesi olayının meydana geldiği yamaca ait üç boyutlu (3B) jeolojik kesit
