## 6 Şubat 2023 Kahramanmaraş Depremleri: Sahadan Jeolojik Veriler, Değerlendirme ve Adana için Etkileri

### 6 February 2023 Kahramanmaraş Earthquakes: Geological Data from the Field, Implications and Assessment for Adana City

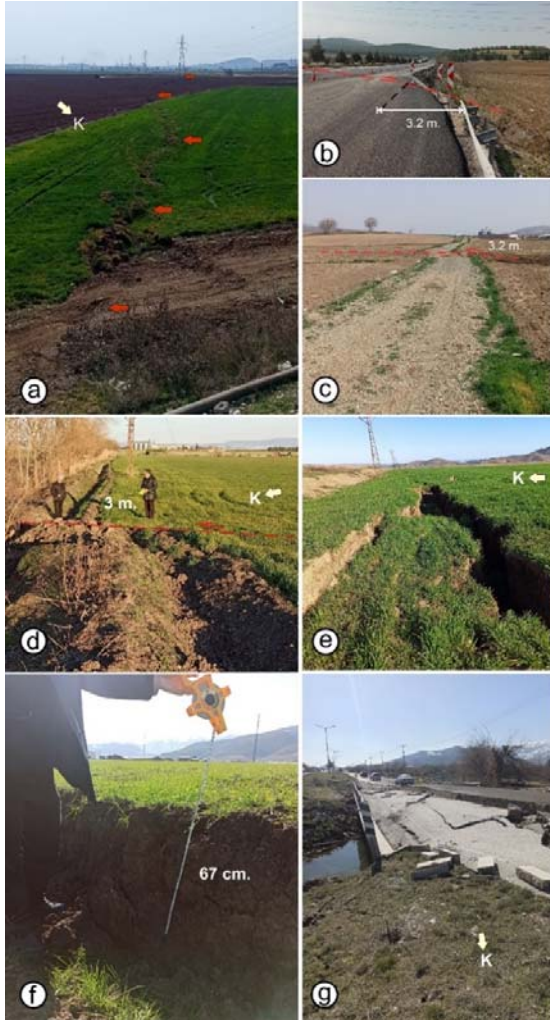
DAF yüzey kırığı güneyde devamında Kahramanmaraş'a bağlı Türkoğlu ilçesi güneyinde Ceceli ve Akçalı köylerinin doğusunda kalan tarım alanları içerisinden (Şekil 10b) K35°D doğrultusunda geçerek (Şekil 9d) Beyoğlu mahallesinde GÖRPA tarım arazisi içine devam etmektedir. Bu alanda tarım alanlarını etkilemiş, derin yarıklar, ötelenmeler oluşturmuş ve bir adet köprüde sıkıştırma ile bükülme meydana getirmiştir. Tarım sahaları arasındaki tel örgülerden ölçülen ötelenme yine sol yönlü ve 2.70 m.'dir. Yer yer 1.3 metreye varan yaklaşık D-B uzanımlı derin yarılmalar ve küçük çaplı basınç sırtları meydana gelmiştir (Şekil 9e). Güneye devam eden fay Beyoğlu Yeni mah. güneyinde yaklaşık D-B uzanımlı bir sulama kanalını keserek ötelemiş, demir korkulukları kırmış ve zarar vermiştir. Devamında yaklaşık 67 cm düşey atım meydana

getirerek GB yönünde tarım arazileri içinden devam etmektedir (Şekil 9f). Bu noktada Gavurgölü olarak bilinen sulak alan içinde irili ufaklı bazı su birikintileri ve kanalları içinde balıkların topluca öldüğü ve yüzeye çıktığı da gözlenmiştir.

**Şekil 9.** DAF boyunca gözlenen önemli yüzey deformasyonları a,b,c) Çiğli civarında gözlenen yüzey yırtıkları ve yanal ötelenmeler; d) Türkoğlu Şihağalar civarında gözlenen 3 m. sol yanal ötelenme; e) Beyoğlu Yeni mah. Civarından yüzey yırtılmasının izi ve oluşan düşey atımlar, g) Şekeroba civarında bir kanal köprüsü üzerinde meydana gelen deformasyon.

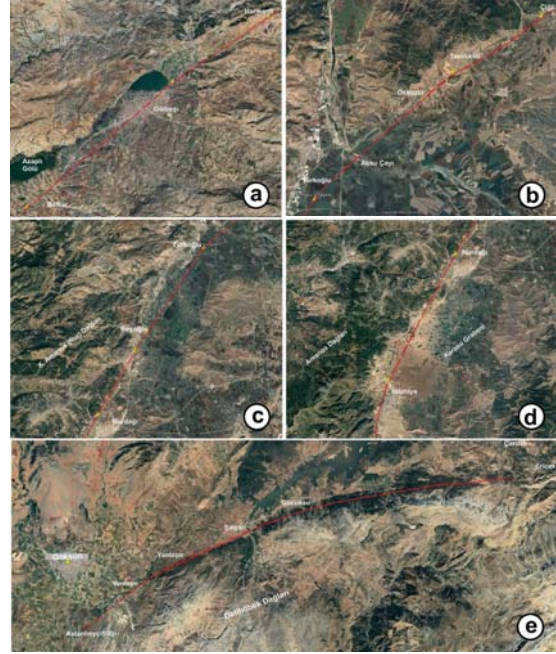
**Şekil 10.** Farklı bölgelerde haritalanmış fay yüzey kırıklarının yerlerini gösterir (kırmızı çizgi) uydu fotoğrafları: a) Gölbaşı civarında DAF, b) Türkoğlu-Çiğli hattında DAF, c) Türkoğlu-Nurdağ hattında DAF, d) Nurdağı-İslahiye hattında DAF, e) Göksun güneyi (Aslanbeyçiftliği) ile Ericek arası ÇF yüzey kırığı.

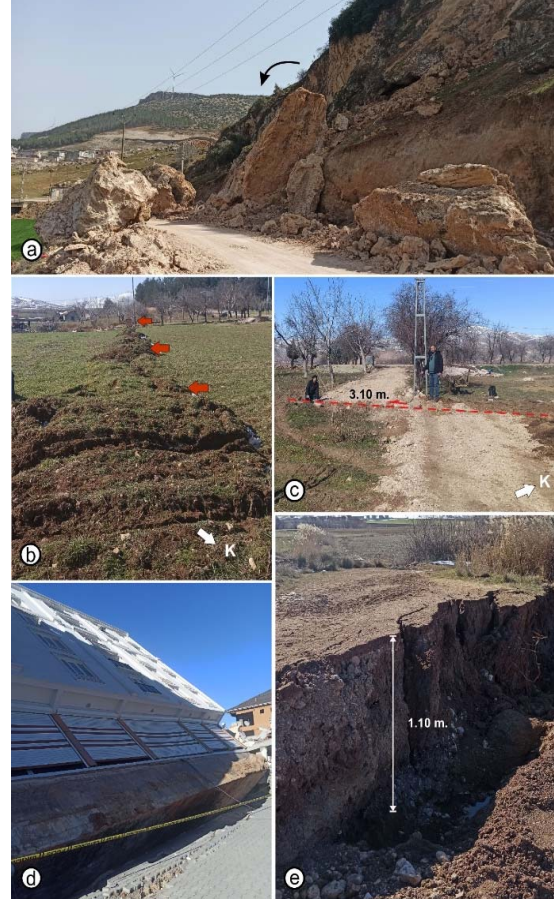
Yüzey kırığı Balkar beldesi kuzeyinde Gölbaşı'na bağlanan karayolunun doğu tarafına geçerek  $K50^{\circ}D$  gidişli olarak devam etmekte ve Gölbaşı ilçe merkezine girmektedir. Gölbaşı merkez yerleşim alanının içinden geçen fay kırığı çok sayıda binaya zarar vermiş ve çok yakın geçtiği anayol üzerindeki 6-7 katlı bir binayı temeli ile beraber yerinden kaldırarak yıkılmaksızın batıya doğru yatırmıştır (Şekil 12d). Fay kırığı Gölbaşı kuzey çıkışında asfalt yolda da oldukça zararlara ve ötelenmelere neden olmuş ve KD yönünde Harmanlı mahallesine doğru devam ettiği izlenmiştir. Harmanlıda ortaları derecede yıkıma neden olan deprem yollarında da hasara sebep olmuş ana fayı çapraz kesen konjugate sıralı çatlaklar ve yarılmalar meydana getirmiştir. Ancak yüzey kırığı bu bölgede sönümlenmeye ve izini belirsizleştirmeye başlayarak KD yönünde Malatya'nın Çelikhan ilçesine doğru devam etmektedir (Şekil 10a). Dolayısı ile sahada DAF ana kolu boyunca yüzey yarılmasının net olarak izlendiği bu hattın toplam uzunluğu 160 km ye ulaşmaktadır. Deprem kırılma bölgesinin çoğu boyunca gözlenen bu yerel yüzey

**Şekil 12.** DAF boyunca Türkoğlu-Gölbaşı yörelerinde görülen deformasyonlar; a) Pazarcık güney kesiminde kaya devrilmeleri ve heyelan, b,c) Gölbaşı Balkar civarında meydana gelen yüzey deformasyonları ve atım, d) Gölbaşı merkezde deprem nedeniyle sivilaşma sonucu yatan bina, e) Gölbaşı civarında arazide gözlenen düşey atım.

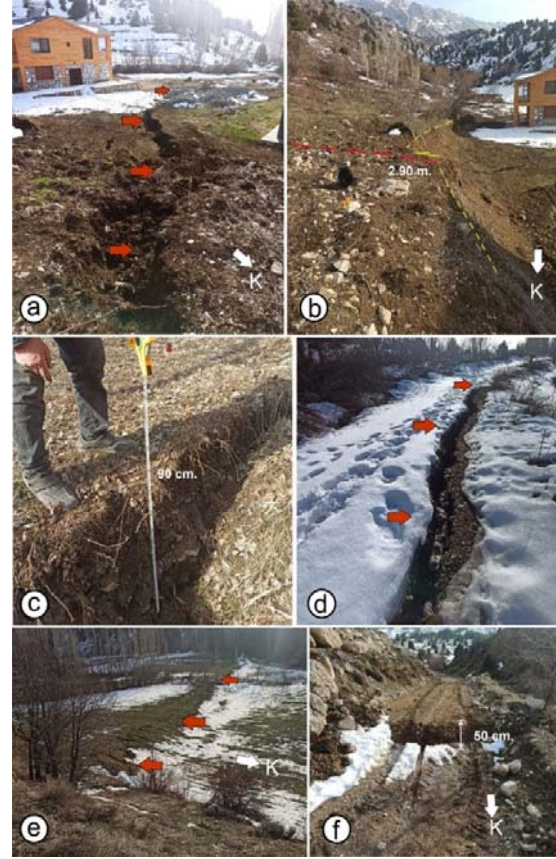
ÇF yüzey kırığı depremden oldukça fazla yara alan Göksun ilçesinin güneyindeki Yantepe Mahallesi civarında net olarak gözlenebilmektedir. Fay yüzey kırığı burada hemen güneyindeki dağ sırasının (Kaman Dağı) eteklerine yakın kesimden yaklaşık K60°D yöneliminde geçmektedir. Bu lokasyonda bir köy evinin neredeyse tam altından geçerek yıkımına neden olan fay yüzey kırığı hemen batıdaki devamında yine iki adet yeni inşa edildiği gözlenen evin ortasından geçmiş ancak bunlarda önemli bir hasara neden olmamıştır (Şekil 13a). Bu bölgede fay hattı boyunca bir tesviye edilmiş yama şevinde atım sol yönlü 3.5 m olarak ölçülmüştür (Şekil 13b). Yüzey kırığı boyunca zeminde, verev gelişmiş küçük ölçekli çek-ayır çukurları ve basınç sırtı tümsekleri izlenmektedir. Güneye doğru fay yüzey kırığı yüzlerce metre devam etmekte 1 m ye yakın derinlikte yüzey yarılmaları oluşturarak (Şekil 13c) tarım alanlarını ve patikaları keserek devam etmekte ve Aslanbeyçiftliği mahallesine bağlanmaktadır (Şekil 13d). Bu noktanın güneybatısında fayın yüzey kırığı net olarak gözlenememiş ancak yollarda yayılma çatlakları, heyelanlar ve benzeri deformasyonlar izlenebilmiştir. Fay yüzey kırığına ait ölçülen en güneydeki doğrultu değeri K40°D'dur.

**Şekil 13.** 6 Şubat depremleri ardından Çardak Fayı üzerinde ve çevresinde meydana gelen deformasyon yapıları: a-d) Göksun ilçesi güneyinde Yantepe mahallesi civarında gözlenen yüzey deformasyonları, yanal ve düşey atımlar, e) Salyan köyü civarında vadi boyunca görülen fay kırığı, f) Çardak beldesi yakınlarında görülen deformasyon.

(yaklaşık 15-20 cm). Fay yüzey kırığı doğuda Gücüksü Köyü yönüne devam ederken artık dağ eteği önünden ayrılarak biraz daha güneye doğru sırtlar üzerinden devam eder pozisyona gelmiştir. Fay hattı daha doğuda Korkmaz köyünün güneyindeki dağ sırtlarında kar nedeni ile belli belirsiz olarak gözlenebilirken civarda ileri derecede yıkımlara ve kaya devrilmelerine yol açtığı görülmüştür. Daha doğuda Çardak beldesi yaklaşık 2 km güneyinde toprak satırlı köy yolunda faylanma nedeni ile oluşan yarılma ve çatlamlar, basamaklı yapılar (Şekil 13f) ve yüzey yayılmasına bağlı küçük çaplı heyelanlar gözlenmiştir.

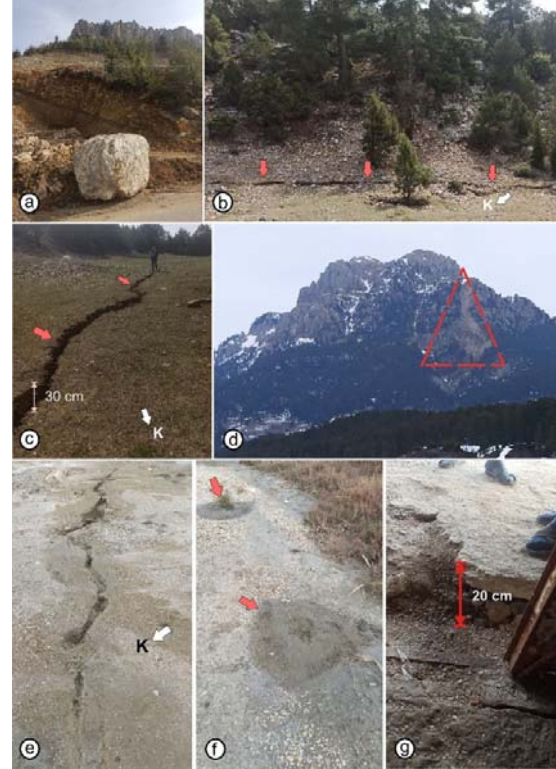
**Şekil 15.** 6 Şubat depremleri ardından Adana civarında meydana gelen deformasyonlar; a) Aladağ ilçesi güney girişinde yol şevinde meydana gelen kaya devrilmesi; b,c) Aladağ Eğner civarında meydana gelen yüzey yırtılması; d) Aladağ Kuzeyinde Çiğsar beldesi güney kesimlerinde meydana gelen heyelan; e,f) Karataş ilçesi Haylazlı köyü sahil kesimlerinde meydana gelen yüzey deformasyonları ve kum volkanları; g) Haylazlı köyü civarında sıvılaşmaya bağlı yapıda meydana gelen oturma.

Aladağ ilçe merkezi güney girişinde karayolu şevlerinde önemli heyelanlar ve kaya devrilmeleri meydana gelmiştir (Şekil 15a). Bunun yanında yine Aladağ güneyinde Eğner yöresinde Ceritler köyünün 2.5 km batısında 1 km ye yakın bir fay

yüzey kırığı tespit edilmiştir (Şekil 15b). Fay kırığı uzanımı K30°D olup 0.4 m civarı sağ yönlü atım tespit edilmiş olup, kuzey blok yaklaşık 30 cm düşmüştür (Şekil 16b,c).

Aladağ'ın kuzey kesimlerinde Kahramanmaraş ilinin Andırın ilçesine bağlı Çiğsar mahallesinin güney kesimindeki dağ üzerinde büyük ölçekli bir heyelan meydana gelmiştir (Şekil 15d). Adana şehir merkezinin güney kesimlerinde ise Yumurtalık ilçesinde Haylazlı köyü civarında fay yüzey kırıkları izlenmiştir. Bu yüzey kırıklarının bölgedeki uzunluğu oldukça sınırlıdır, fakat deniz içine devamı tespit edilememiştir (Şekil 15e). Yöredeki balıkçılar deniz içinde zeminde fay kırılmasının izlerinden bahsetmektedirler. Yüzey kırığının yönelimi K65°B olup karada tespit edilebilen uzunluğu 300 metre civarındadır. Bölgede fayın yakın geçtiği sahildeki yapılarda 15-20 cm'ye varan sıvılaşmaya bağlı oturmalar gözlenmiştir (Şekil 15g). Ayrıca fay yüzey kırığı boyunca yer yer yüzeye çıkan çamur konileri görülmektedir (Şekil 15f).
