Demir Çelik Entegre Sinter Tesisleri Palet Yan Duvarlarında Oluşan Çatlak Hasarının İncelenmesi

Investigation of Crack Damage on Pallet Side Walls of Integrated Iron and Steel Sinter Facilities

Bilge DEMİR¹, Sevdener BOSTANCI², Onur ACUR³, Fatih ESİN³, Berkman İŞÇİ³
Cansu BESUN³, Mücahit SEVİM³

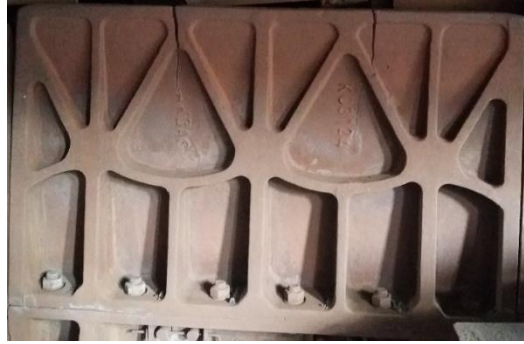
Şekil 1. Palet üzerinde çalışmış ve hasara uğramış palet yan duvarı

- Çatlakların çoğu, alt yan duvarların civata deliği konumları arasında ve palet duvarının üst kısımlarında gözlemlenmiştir.
- Palet yan duvarlarının civata bölgesindeki çatlakların bu bölgedeki civata deliğinin neden olduğu süreksizlikten kaynaklandığı değerlendirilmiştir.
- Değişken sıcaklıklardaki proses şartları palet yan duvarlarında çatlaklara, şekil deformasyonlarına sebep olmaktadır.
- Çalışma şartlarındaki termal döngü, malzemede termal yorgunluk oluşturmakta ve çatlakların yayılmasını kolaylaştırmaktadır.
- Kükürt ve fosfor gibi empüritelerin tane sınırlarında meydana getirdiği segregasyonların malzemede kırılma eğilimine yol açmaktadır.
- Mikroyapıda yoğunluğun perlit yapıdan oluştuğu gözlemlenmiştir. Perlit yapının hacim oranının ferrite oranla daha fazla olmasının ısıl iletkenliği bozarak ısıl gerilim miktarının artmasına neden olduğu değerlendirilmiştir.

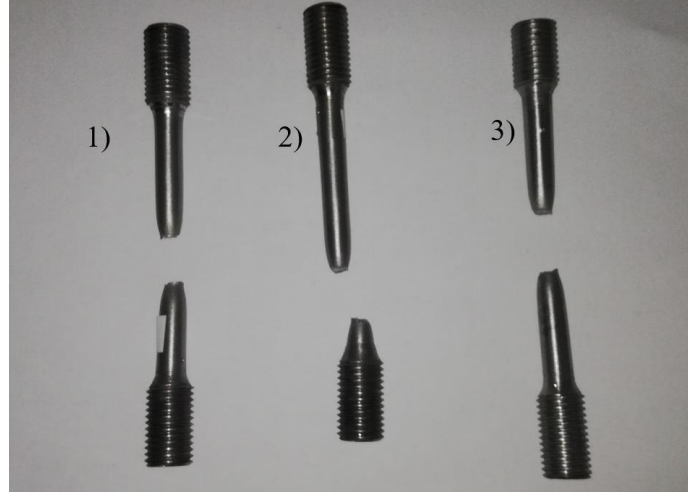
Şekil 2. Çekme testi sonrası numunelerin genel görünüşleri

% uzama değerinin 42CrMo4 çeliği için 25,7 ve 17CrMo5.5 çeliği için 12 olması beklenmektedir. 2 ve 3 numaralı 4140 çelikleri için standarda göre % uzama değerleri düşük durumda iken, 1 numaralı 17CrMo5.5 çeliği için % uzama değeri standardın üzerindedir. Literatürle karşılaştırıldığında ıslah edilmemiş ıslah çeliklerinin ham halleri ve döküm yapılmış büyük kütleli bir parçanın yavaş soğutulması sebebi ile kesit daralmasının yüksek çıktığı anlaşılmaktadır.

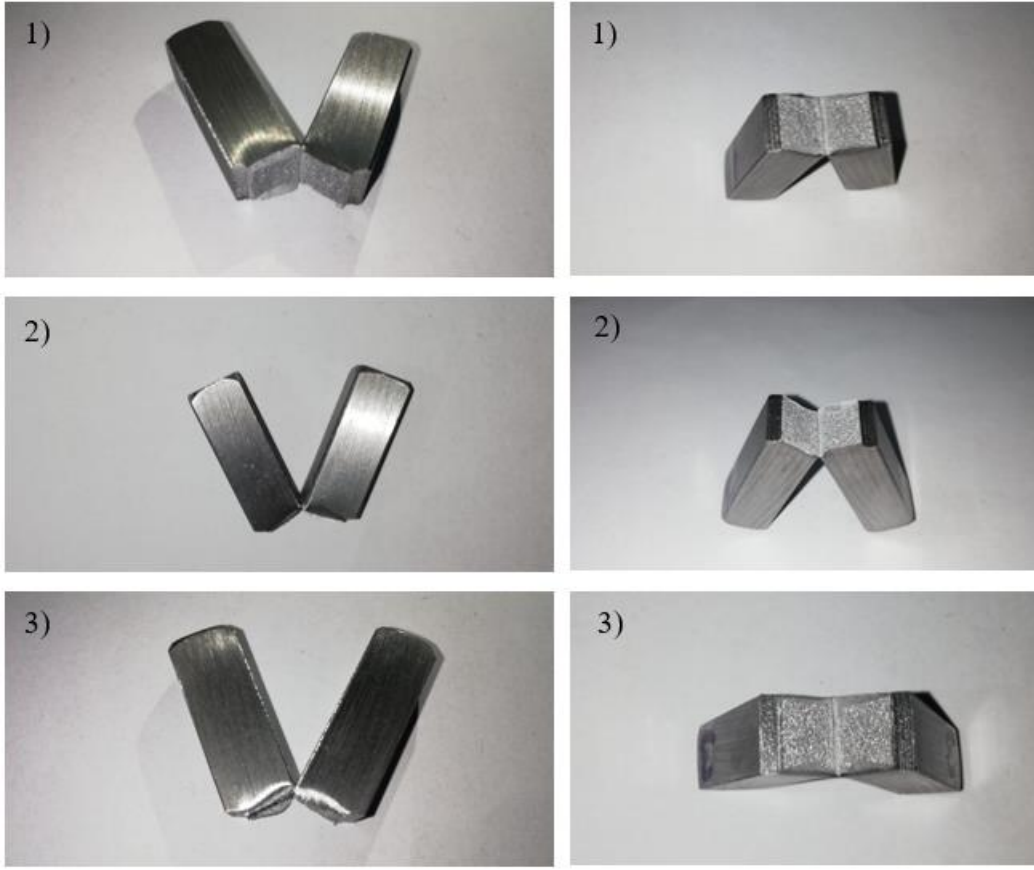
Şekil 3. Darbe testi sonrası numunelerin genel görünüşleri

Testler sonucunda ortalama darbe enerjisi; 1. numune 39,4 J, 2. numune 37,9 J, 3. numune 37,9 J elde edilmiştir. 4140 çeliği için standarda göre darbe enerjisinin 16 mm'den küçük kesitlerde 35 J'nin üzerinde olması beklenmektedir [Taş, Z. (2006)]. 17CrMo5.5 çeliği için değer 23 J'nin üzerinde olması beklenmektedir [Hasırcı, H. (2020)]. Her iki kalite için çentik darbe testi sonucunda standarda uygun darbe enerjileri elde edilmiştir. Daha düşük darbe enerjisi değeri, malzemede daha düşük tokluğa işaret eder. Çentik darbe tokluğu üzerinde en büyük etkiye tane boyutu sahiptir. Tane boyutu küçüldükçe tane sınırları yoğunluğu artar ve dislokasyon hareketleri engellenir. Ferrit oranının artması ve tane boyutunun küçülmesi tokluk ve mukavemet değerlerinin yükselmesini sağlayacaktır [DeRose, J., Barbero, D. R. (2020)].

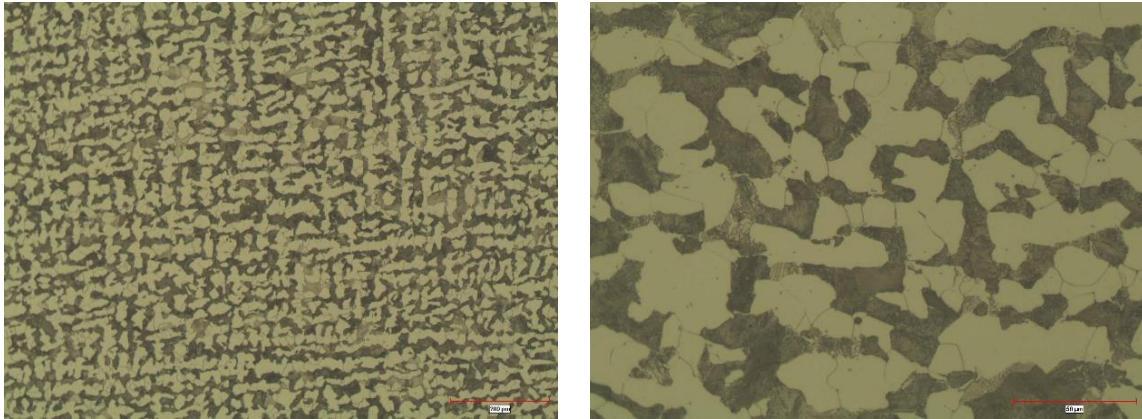
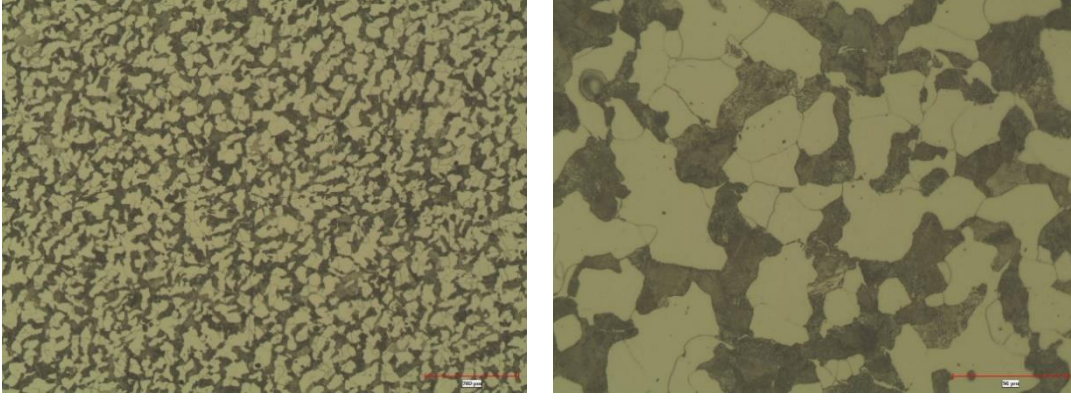
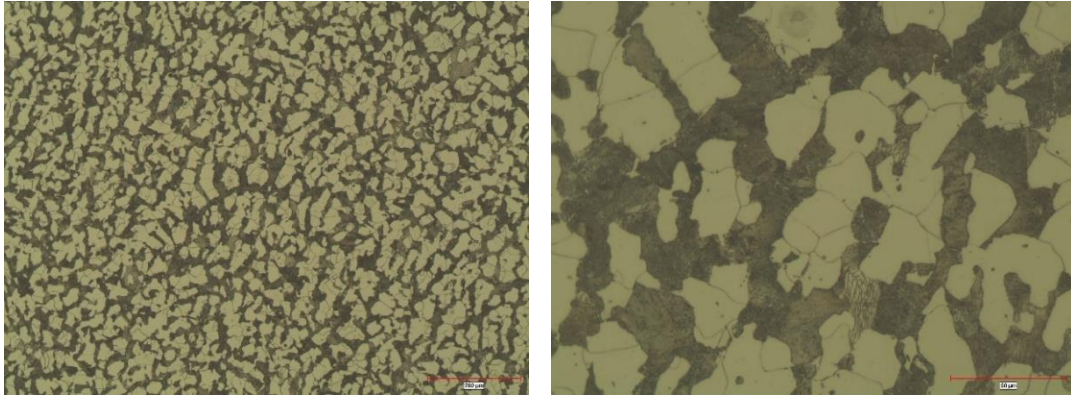
Şekil 4. Numune 1, 100x ve 500x büyütme mikroyapı görüntüsü

Şekil 5. Numune 2, 100x ve 500x büyütme mikroyapı görüntüsü

Şekil 6. Numune 3, 100x ve 500x büyütme mikroyapı görüntüsü

1. numunede ~%70, 2. numunede %65, 3. numunede %68 perlit varlığı belirlenmiştir. Perlitin varlığı dökümün ısı iletkenliğini bozarak ısı ı gradyanı artırır ve bu da döngüsel ısı ık yük altında gerilimi artırır [Mukhopadhyay, G., Bhattacharyya, S. (2012)]. Matrisin plastik deformasyonu perlit ile sınırlandıđıđından, matristeki daha yüksek perlit içeriđi malzeme sertliđini artırır ve uzamayı azaltır [Sarkar, P., Dhua S., Dhara, S., De, S. (2016)]. Perlit matris içeriđinin düşürölüp, ferritik yapıya geçişin yeni dökülecek malzemede ve ısı ık işlem süreçlerinde dikkate alınması gerektiđi önerilmektedir [Mukhopadhyay, G., Bhattacharyya, S. (2012)].

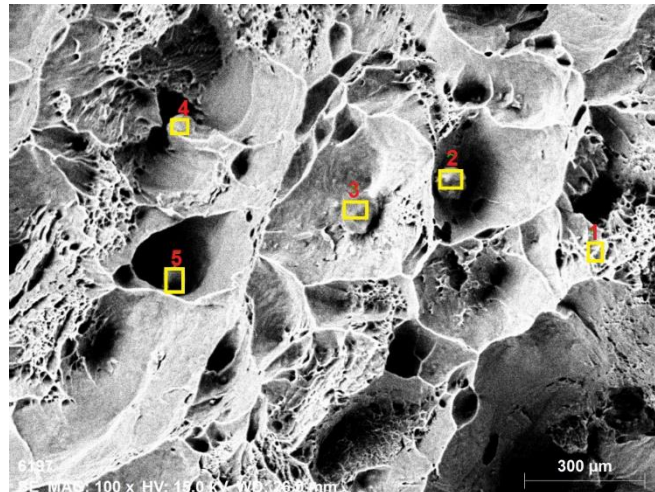
Şekil 7. Numune 1-c 5kx büyütme

Analizin 1. bölgesinde alüminyum (Al) miktarında yoğunluk görülmektedir. İnklüzyonun alüminyum oksit (Al_2O_3) kaynaklı olduğu değerlendirilmektedir. 2. bölgede alaşım elementlerinin haricinde kalsiyum (Ca) elementi dikkat çekmektedir. 3. bölgede Al ve Ca yoğunluğu bulunmaktadır. Al_2O_3 kaynaklı inklüzyonlar olduğu değerlendirilmektedir. 2, 3, 4. ve 5. bölgelerde ise alaşım elementlerinin dışında sadece Ca'nın yoğun olarak grafikte yer aldığı, Ca'nın kalıp refrakterinden döküme geçerek kalıntıya neden olduğu değerlendirilmektedir.

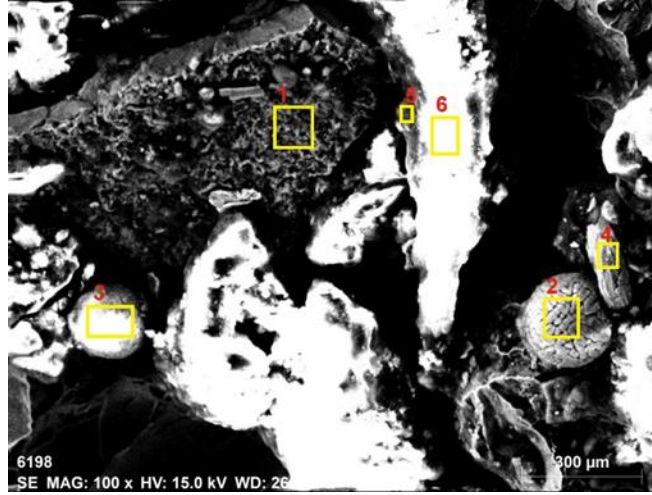
**Şekil 8.** Numune 2-c 5kx büyütme**Tablo 6.** Numune 2-c 5kx büyütme EDX sonuçları

Analizde Mn ve S oranlarının deoksidasyon nedeniyle yapıda meydana gelen MnS kalıntısından dolayı var olduğu değerlendirilmektedir. Optik mikroskop görüntülerinde küresel inklüzyonların yoğunlukta olması reoksidasyon sırasında meydana gelmiş oksitler olarak değerlendirilmektedir [Bostancı, S. (2022)].

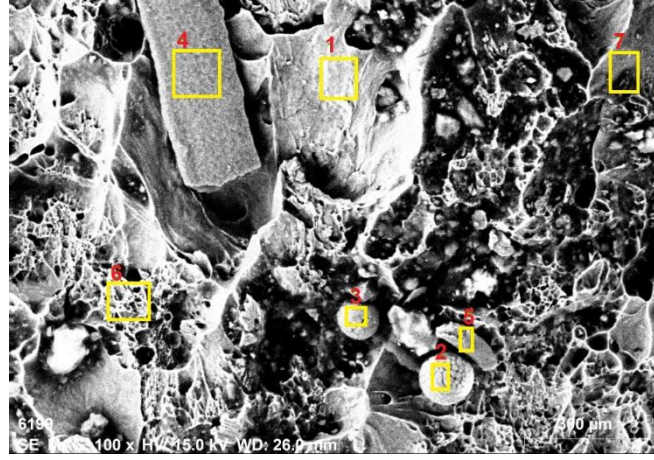
Şekil 9. Numune 3-c 5kx büyütme

3. numunenin SEM görüntülerinde küresel ve düz yapıda farklı kalıntılar gözlemlenmiştir. 1. bölgenin analizinde diğer numunelerde olduğu gibi deoksidasyon işleminden kaynaklı intermetalik ve karbürlerin oluşabileceği bilinmektedir. Ca ve Mg'nin refrakter kalıptan döküm yapısına katıldığı ve Mg'nin magnezyum oksit (MgO) olarak da var olabileceği değerlendirilmektedir [Bostancı, S. (2022)].

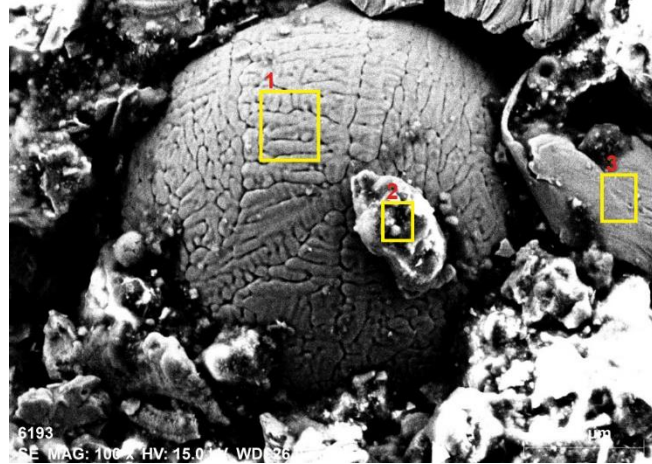
Şekil 10. Numune 1-d 5kx büyütme

1 numaralı kalıntı bölgesinde belirgin küresel yapı gözlemlenmiştir. Analiz ile birlikte değerlendirildiğinde yüksek oranlardaki Mn ve S elementlerinin birleşik oluşturmuş olabileceği, optik mikroskop inklüzyon görüntülerinde küresel kalıntıların yoğunluğu nedeni ile oksitlerden kaynaklı kusurların var olabileceği değerlendirilmektedir [Bostancı, S. (2022)].

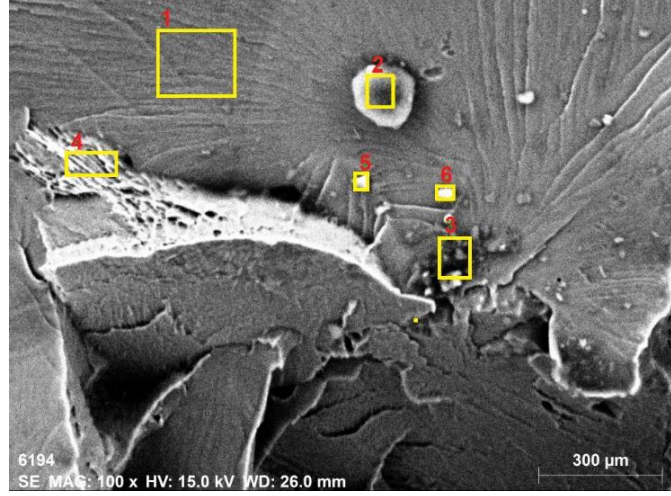
Şekil 11. Numune 2-d 10kx büyütme

Analizde yer alan empürite elementleri optik mikroskop inklüzyon görüntüleriyle birlikte değerlendirildiğinde 2. numunede küresel ve açılal kontürler bulundurması nedeniyle kalıntıların oksitlerden kaynaklandığı değerlendirilmektedir [Bostancı, S. (2022)].

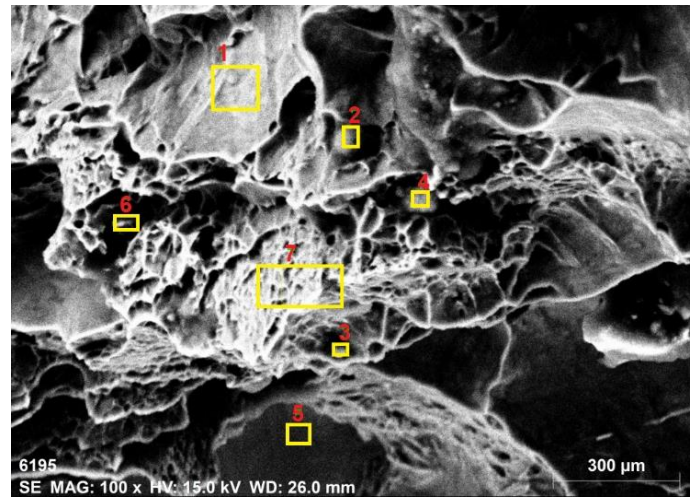
Şekil 12. Numune 3-d 10kx büyütme

SEM görüntüsünde küresel ve düz yapıda farklı kalıntılar gözlemlenmiştir. 2. ve 3. bölgelerin analizinde küresel kalıntı yoğunluğunun olduğu optik mikroskop inklüzyon görüntülerinde saptanmıştır [Bostancı, S. (2022)].
