6 Şubat 2023 Kahramanmaraş depremlerinin Gölbaşı Havzası'nda sebep olduğu yüzey deformasyonları ve yerleşmeler üzerindeki etkileri, Adıyaman/ Türkiye^{1 2}

Surface deformations caused by 6 February 2023 Kahramanmaraş Earthquakes in Gölbaşı Basin and their effects on settlements, Adıyaman/ Türkiye^{1 2}

ÖZ/ABSTRACT

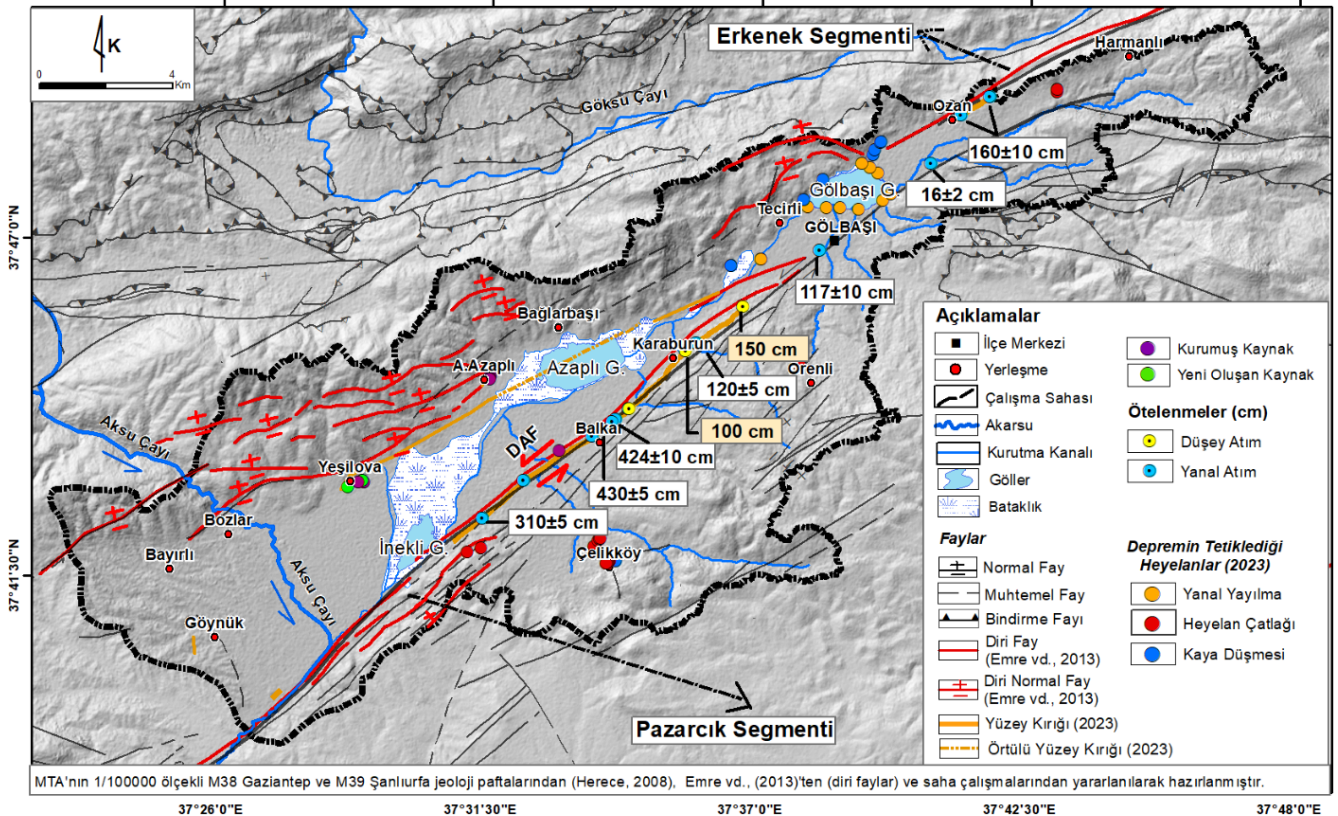
Çalışma sahasında depremin tetiklediği kütle hareketleri yanal yayılma, başlangıç halindeki heyelan çatlakları ve yarıkları ile kaya düşmesi şeklinde meydana gelmiştir (Şekil 3). Yanal yayılmalar Gölbaşı Gölü çevresinde gözlenmiştir. Gölbaşı Gölü'nün güney kıyıları boyunca depremin tetiklediği yanal yayılmalar sonucunda göl kıyısında Yemişen ve Kırkbayır derelerinin oluşturduğu küçük dotalarda çökmeler meydana gelmiştir. Ölçümü yapılan bu alanda yaklaşık 6,45 ha alan su altında kalmış, kıyı çizgisi 9 ila 110 ± 5 m arasında karaya doğru gerilemiştir (Fotoğraf 2a). Bu nedenle eskiden üniversite yerleşkesi olan Gölbaşı su sporları merkezindeki binalar ve park alanının önemli bir

Şekil 3. Çalışma sahasındaki ötelenmelerin, heyelanların ve depremden etkilenen su kaynaklarının dağılışı.
Figure 3. Distribution of offsets, mass movements, and springs affected by the earthquakes.

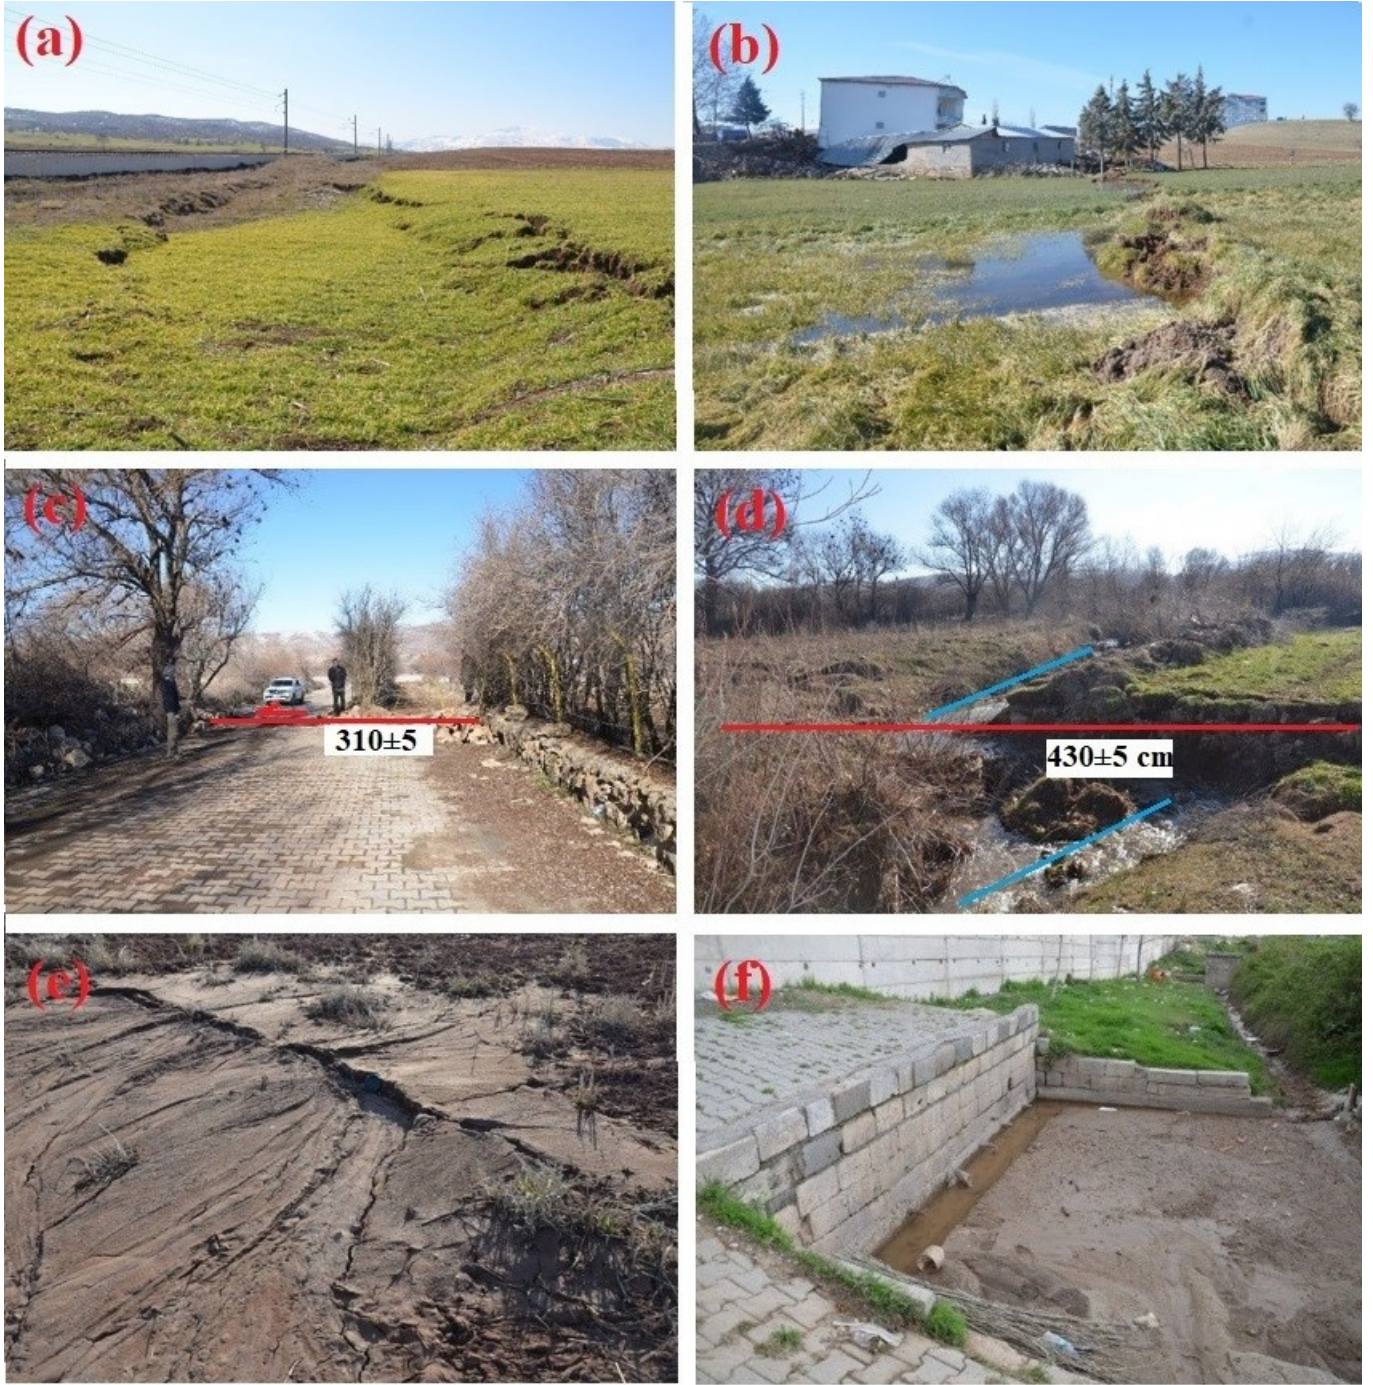
Saha çalışmaları sırasında Pazarcık ve Erkenek fayları dışında, Yeşilova ve Aşağıazaplı köyü çevresinde yaklaşık KD-GB yönlü, Göynük köyü batısında ise yaklaşık K-G yönlü yüzey yırtılmaları tespit edilmiştir. Bazı yüzey kırıkları üzerinde bazı minik çek-ayır havzalar ile küçük gölcükler oluşmuştur (Fotoğraf 1a, b). Örneğin Balkar yerleşmesi yakınlarında oluşan bir minik çek-ayır havza (Genişlik: 15, Uzunluk:110 m) içindeki ev kısmen zarar görmüştür. Yüzeysel kırığı boyunca akarsu yatakları ve yollarda kolayca izlenebilen yanal ve düşey atımlar gözlemlenmiştir (Fotoğraf 1c, d). Bunlardan en büyük yanal ötelenme 424 ± 10 cm - 430 ± 5 cm; en küçük yanal ötelenme ise 16 cm olarak ölçülmüştür (Fotoğraf 1d; Tablo 1). Ayrıca 100 cm ila 150 cm arasında değişen düşey atımlar ve yer yer de 335 cm'ye varan yarılımlar gözlemlenmiştir. Gölbaşı ilçe merkezinde sıvılaşmaya bağlı olarak kum püskürmeleri oluşmuştur (Fotoğraf 1e). Depremler nedeniyle Balkar yerleşmesinde bir adet, Aşağıazaplı köyünde 100 m'lik hat boyunca dört adet su kaynağı kurummuştur. Yeşilova köyünde ise birkaç yıl önce kurummuş olan bir kaynak tekrar akışa geçmiş, mevcut kaynak sularının debileri yükselmiş ve yeni kaynaklar oluşmuştur (Şekil 3; 4f).

Fotoğraf 1. Çalışma sahasında meydana gelen yüzey deformasyonları: Balkar ve İnekli Gölü arasındaki küçük çek-ayır havza (a), Balkar'da tektonik çöküntü gölcüğü (b), Depremler nedeniyle yolda (c) ve dere yatağında (d) meydana gelen ötelenmeler, Aşağıazaplı köyünde kurumuş çeşme (e) ve Gölbaşı'nda oluşan kum püskürmesi (f).

Photo 1. Surface deformations in the study area: Small pull-apart basin between Balkar and İnekli Lake (a), sag pond in Balkar (b), offsets on road (c) and stream bed (d) due to the earthquakes, dried spring in Aşağıazaplı village (e) and sand eruption (f) formed in Gölbaşı.

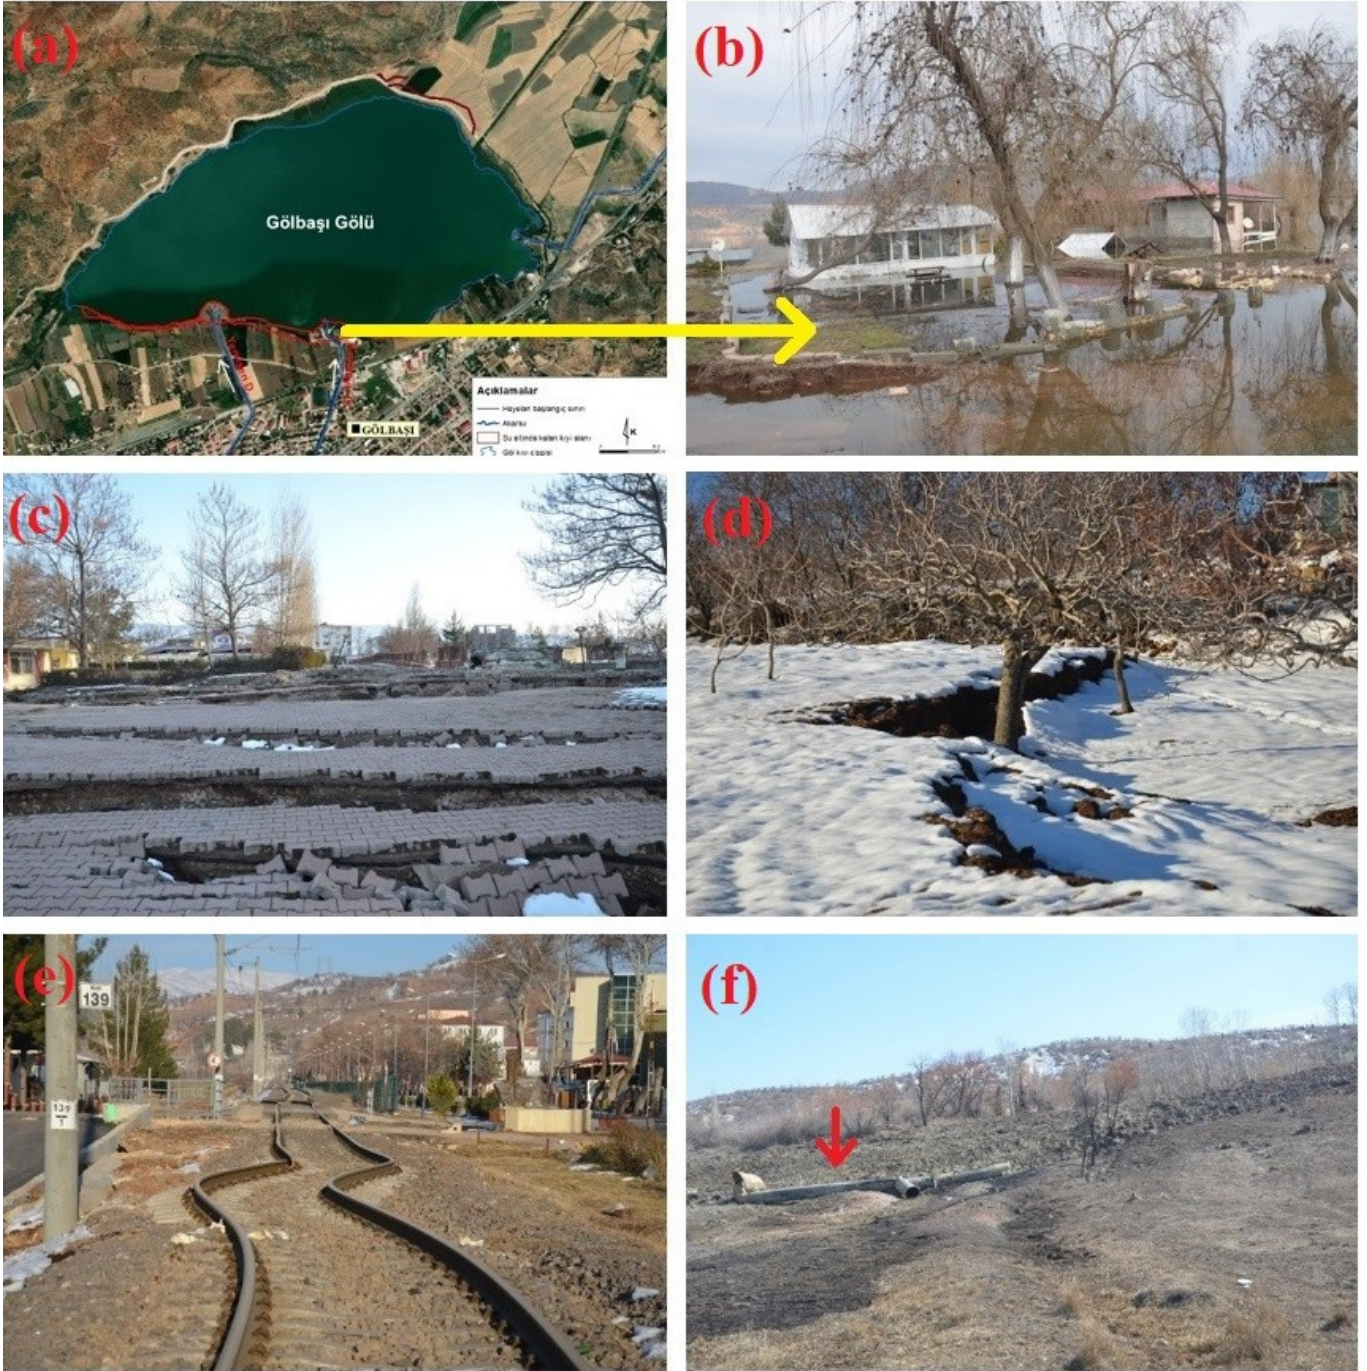
kısmı su altında kalmıştır (Fotođraf 2b). Ayrıca Gölbaşı Gölü çevresindeki özellikle gölün kuzeydoğusundan Gölbaşı Tabiat Parkı arasındaki sahada derinlikleri 2,20 m'yi ve genişlikleri ise 6 m'yi bulan yarıklar meydana gelmiştir (Fotođraf 2a, c). Depremin tetiklediđi heyelanlar tarım alanları, yürüyüş yolları, yerleşkeler ve altyapıya zarar vermiştir (Fotođraf 2c). Heyelan çatlakları ve yarıkları Mimar Sinan Mahallesi (Gölbaşı), Örenli köyü yolu üzeri, Çelik köyü İstasyon mezarası çevresi, Yeni Mahalle (Har-

manlı) yolu üzeri ve Organize Sanayi Bölgesinde gözlenmiştir (Şekil 3; Fotođraf 2d). Kaya düşmeleri ise yüksek eğim değerlerine sahip, bol çatlaklı kireçtaşı üzerinde meydana gelmiştir. Kaya düşmeleri Gölbaşı Gölü'nün batısındaki Tabiat Parkı yürüyüş yolu, Tecirli mezarasının ve Gölbaşı Gölü'nün kuzeydoğusunda, Harmanlı, Çelik köyü yakınlarında tespit edilmiştir (Şekil 3).

6 Şubat depremleri Gölbaşı Havzası'ndaki beşerî yapılar üzerinde ciddi yıkımlara sebep olmuştur. Bu kapsamda konutlar ve işyerleri çökmüş, elektrik, içme suyu ve kanalizasyon şebekeleri tahrip olmuş, demiryolu ve karayolu gibi altyapı sistemleri zarar görmüş ve doğal gaz boru hattı patlamıştır (Fotoğraf 2e, f).

Fotoğraf 2. Depremin tetiklediği heyelan (yanal yayılma) nedeniyle kıyı çizgisi değişen Gölbaşı Gölü (a) ve su altında kalan yerleşme (b), Gölbaşı Gölü kıyısındaki su sporları merkezi alanındaki yanal yayılma (c) ve Örenli köyü yolu üzerinde heyelan taç kısmı (d), depremden etkilenen tren rayları (e), doğalgaz boru hattı (f).

Photo 2. Gölbaşı Lake, whose coastline has changed due to the landslide (lateral spreading) triggered by the earthquakes (a), the damaged settlement (b), lateral spreading in the water sports centre area on the shore of Gölbaşı Lake (c) and landslide crown crack on the road to Örenli village (d), railway lines buckled during the earthquake (e) and natural gas pipeline affected by the earthquake (f).

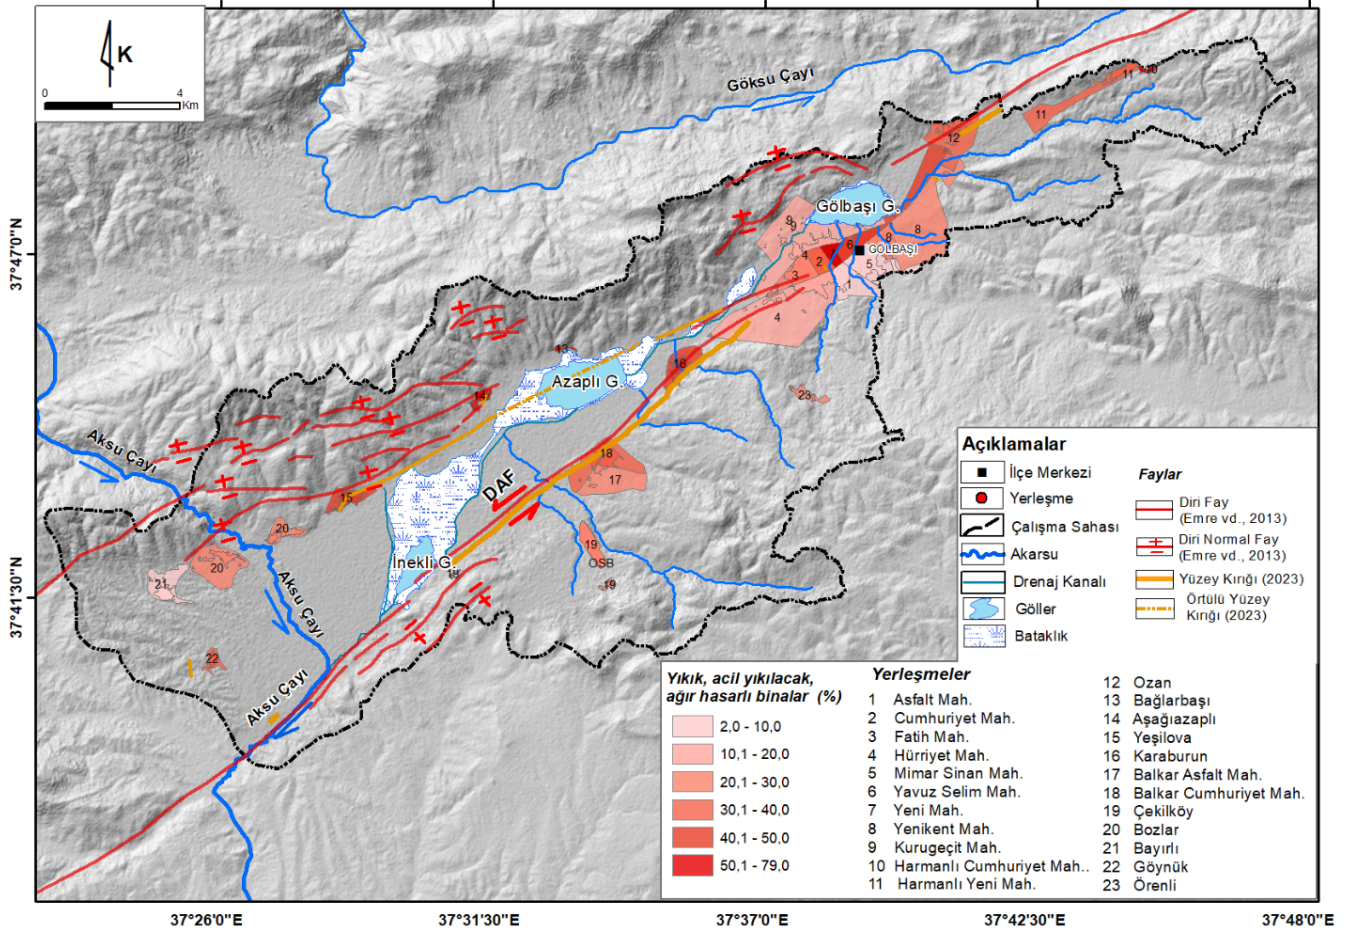
Şekil 4. Yıkık ve ağır hasarlı bina hasar durumlarının yerleşmelere göre dağılışı.

Şekil 4. Distribution of collapsed and severely damaged buildings by settlement.

Havzada 6 Şubat depremlerinde hasar tespiti yapılan 8551 binadan 2584'ü deprem esnasında yıkılmış, acil yıkılacak ve ağır hasarlı iken 466'sı orta hasarlı, 5501'i ise az hasarlı ve hasarsız olarak kaydedilmiştir (Tablo 3). En çok yıkıma uğrayan yerleşmeler %50'yi geçen oranlarla Yenimahalle, Harmanlı, Bağlarbaşı ve Aşağıazaplı köyleri olmuş; bunları Yeşilova, Karaburun, Göynük ve Ozan köyleri takip etmiştir (Tablo 3; Şekil 4).

Depremlerden daha az etkilenen yerleşmeler ise, Gölbaşı ilçe merkezinde Asfalt, Mimar Sinan ve Kurugeçit mahalleleri, kırsal alanlarda ise Bayırlı, Bozlar ve Çelik köyleri olmuştur (Tablo 3; Şekil 4).

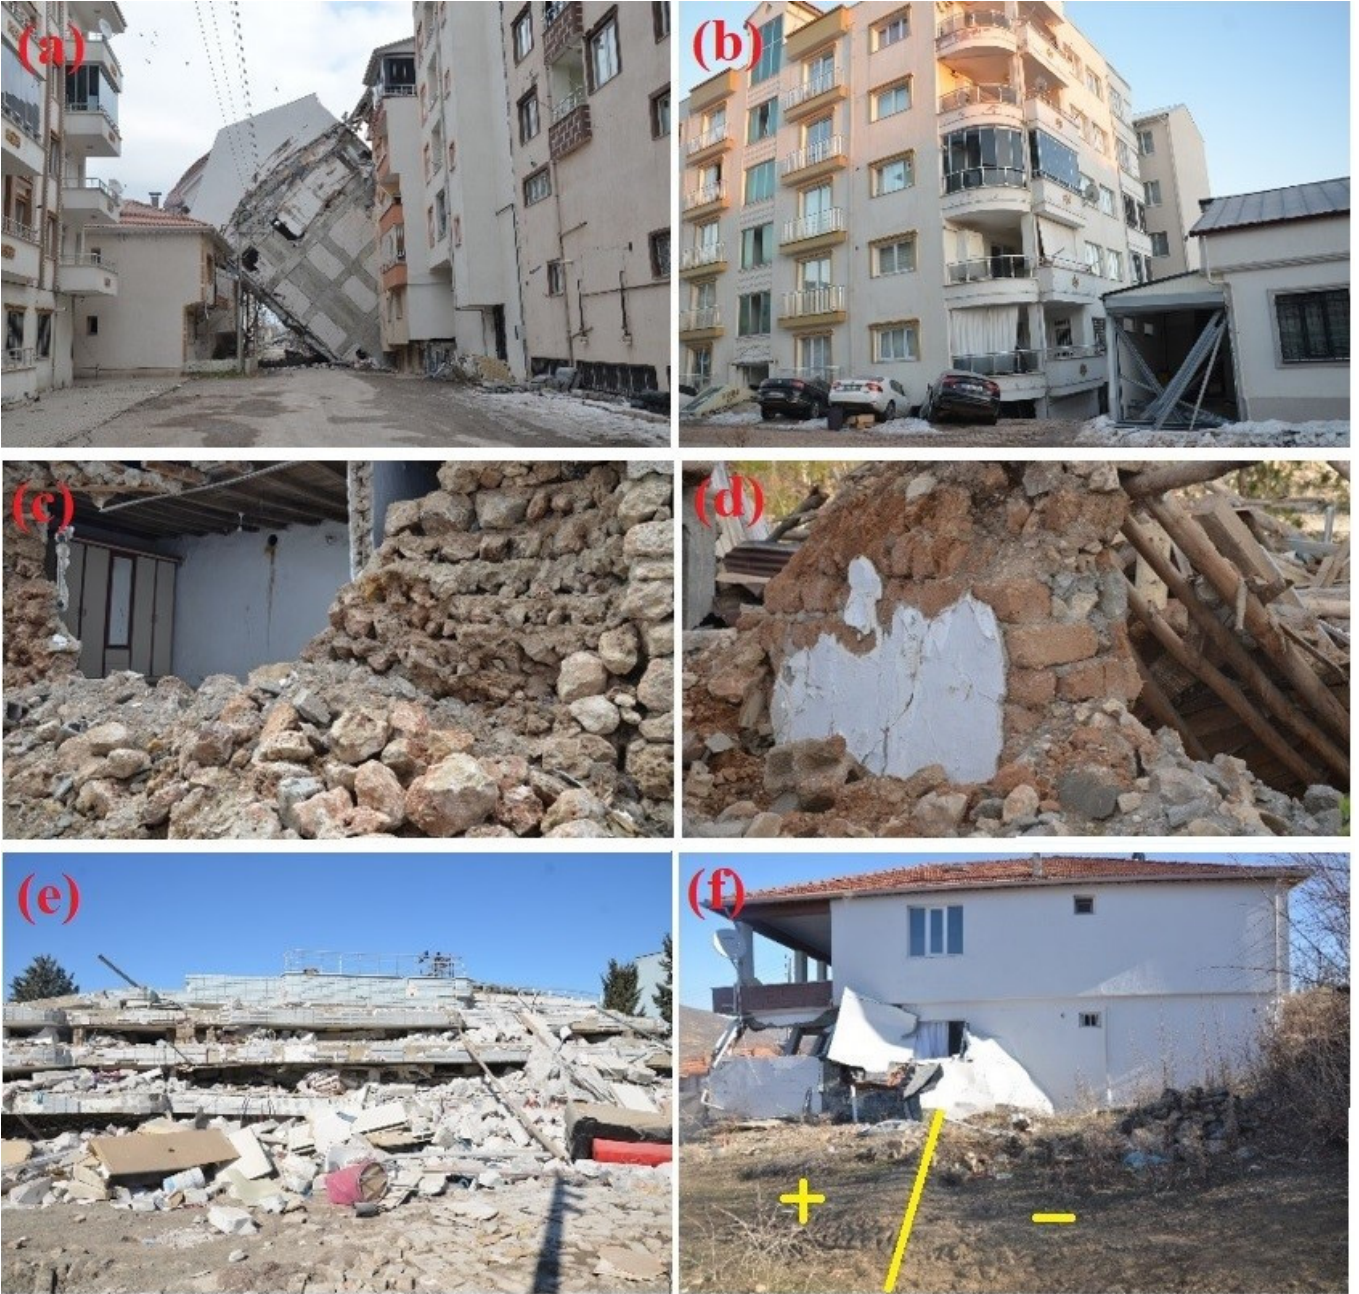
huriyet mahallelerinde zeminin alüvyal çökellerden oluştuğu ve yıkımların genellikle zemin sıvılaşmasına bağlı olarak meydana geldiği görülmüştür (Fotoğraf 3a, b). Benzer şekilde alüvyal zeminlerde inşa edilen birçok köy yerleşmesinde de binaların zarar gördüğü belirlenmiştir. Buna karşılık, nispeten sağlam zeminler üzerinde inşa edilen Bayırlı, Başpınar - Abbasiye (Bozlar) ve Çelik gibi yerleşmeler depremi hafif hasarlarla atlattır (Tablo 3).

Fotoğraf 3. Yerleşmelerde yıkılan ve hasar gören binalar: Sivilleşme nedeniyle binaların devrilmesi (a) ve zemine batması (b), Ozan yerleşmesinde yığma taş bina (c), Harmanlı'da yıkık kerpiç ev (d), Gölbaşı merkezde taşıyıcı unsurların dağılması ile yıkılan bir bina (e), Karaburun'da fayın üzerine inşa edilen ve faydan etkilenen betonarme bina (f).

Photo 3. Buildings destroyed and damaged in the settlements: toppling (a) and sinking (b) the building due to liquefaction, the masonry stone in Ozan settlement (c), ruined adobe building in Harmanlı (d), in Gölbaşı centre a building collapsed due to the failure of columns (e), reinforced concrete buildings affected by the fault in Karaburun (f).

da ağır hasar aldığı, yeterli mühendislik hizmeti almış az katlı ve betonarme binaların ise zarar görmediği ya da hafif hasarlarla depremi atlattığı görülmüştür. Nitekim yıkılan ya da ağır hasar alan, özellikle kırsal alanlardaki binaların genellikle eski ve yığma duvar şeklinde inşa edildiği ve taşıyıcı sistemlerinin yetersiz olduğu belirlenmiştir (Fotoğraf 3c, 7d). Ayrıca şehir merkezindeki bazı binaların da yumuşak kat nedeniyle çöküğü, bazı binaların ve cami minarelerinin sağlam binaların üzerine devrildiği görülmüştür (Fotoğraf 3e). Depremin zararlarını artıran bir diğer faktör ise fay hatlarına yakınlık olmuştur. Özellikle yüzey kırıkları üzerine denk gelen binalar depremden olumsuz etkilenmiştir (Fotoğraf 3f).

- Gölbaşı ilçe merkezinde sıvılaşma riski bulunan alanlarda zorunlu değilse inşaata izni verilmemelidir. Zorunlu hallerde ise zemin etütleri yapılmalı, zemin iyileştirilmeli ve binalara kat sayısı sınırlaması getirilmelidir.

- Binalar deprem yönetmeliğine uygun yapılmalı ve yapılan binalar ilgili kamu kurum ve kuruluşları tarafından denetlenmelidir.
- Araziye deformasyonlardan bazıları örneğin, yanal ötelenmiş akarsu, yol, devrilmiş bina gibi fiziki ve beşerî unsurlardan birkaçı eğitim açısından korunmalıdır. Ayrıca deprem müzesi açılarak sahadaki deformasyonlar fotoğraf ve maketlerle sergilenmelidir. Bu halkın bilinçlenmesi ve deprem hafızasının canlı kalması açısından önem taşımaktadır.
