## SKL-21 Tipi Gergi Kıskaçlarının Deneysel Hasar Analizi

**Öz:** Bu araştırmanın amacı demiryolu hatlarında kullanılan bağlantı elemanlarından biri olan SKL-21 gergi kıskaçlarının hasar analizinin deneysel olarak tespitidir. Çalışmada kullanılan kıskaçlar aynı şehir içi metro hattından 4 adetlik bir örnektir. Kıskaçların kırılma sebeplerini anlamak için numuneler üzerinden çeşitli ölçümler alınmıştır. Kıskaçlar öncelikle gözle muayene edilmiş ve daha sonra taramalı elektron mikroskobu (SEM) ile incelemeye alınmıştır. Mikroyapı incelemeleri ve enerji dağılım spektroskopisi (EDS) analizleri yapılmıştır. Ayrıca numunelerden Vickers sertlik ölçümleri alınmıştır. Yapılan hasar analizi kapsamında, kırılmanın oluşumunda iki farklı mekanizma görülmüştür. İlk duruma göre kıskaçlar hatalı montajdan dolayı ray tabanına göre normalden daha düşük bir pozisyonda kalmıştır. Bu durum; tren ray üzerinden geçerken aşırı deplasmana sebep olmakta ve tren rayın üzerinden geçerken kıskaçların zarar görmesi ile sonuçlanmaktadır. İkinci durum ise bazı bağlantı noktalarında kırılan kıskaçların karşısındaki kıskaçların yeterli torkla monte edilmemesidir; bu da kıskaçların aşırı yüklenerek kırılmasına nede

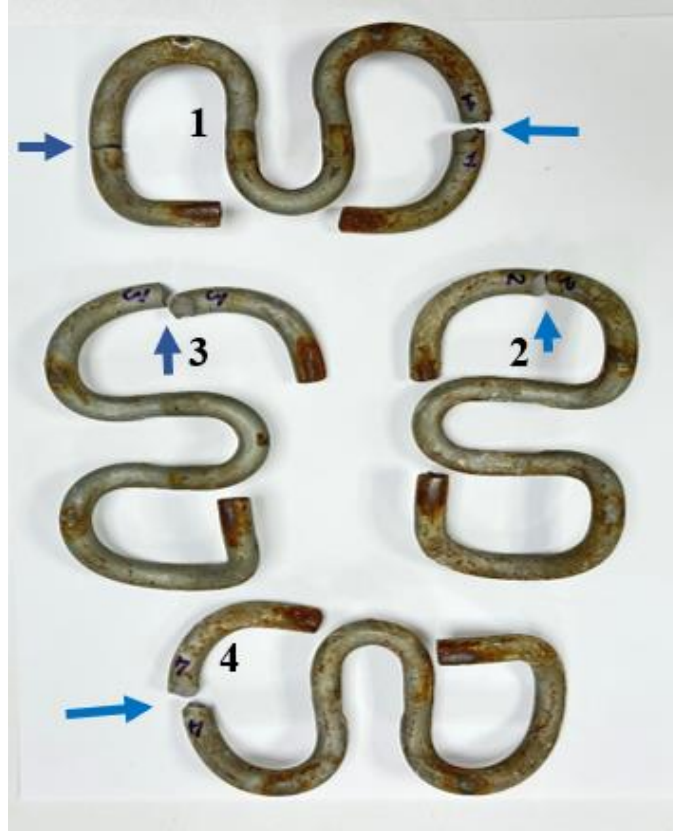
Şekil 1. Hasara uğramış SKL-21 gergi kısıkaçları

Kırılan kısıkaçların fotoğrafları Şekil 1'de verilmiştir. Bu fotoğraflardaki ortak nokta kısıkaçların aynı noktalarından benzer şekilde kırılmasıdır. Kırılmalar kısıkaçların raya basan uç kısımlarında oluşmuştur. Kısıkaç 1 ise iki ucundan da kırılmış durumdadır. Dört kısıkaçında kırılma yüzeyleri benzer karakterdedir, bakınız Şekil 3. Kırık yüzeyde iki farklı doku dikkat çekmektedir. Nispeten daha düz ve pürüzsüz olan bölge kırılmanın ilk başladığı ve ilerlediği bölgedir. Yorulma yüklemesi (çevrimsel yüklenme) sonucunda oluştuğu görülen bu bölgeler Şekil 3'te oklarla işaretlenmiştir. İkinci bölge ise daha engebeli ve pürüzlü bir dokudadır. Bu bölgenin, kırılmanın son evresinde, eğilme ve burkulma nedeniyle oluştuğu anlaşılmaktadır.

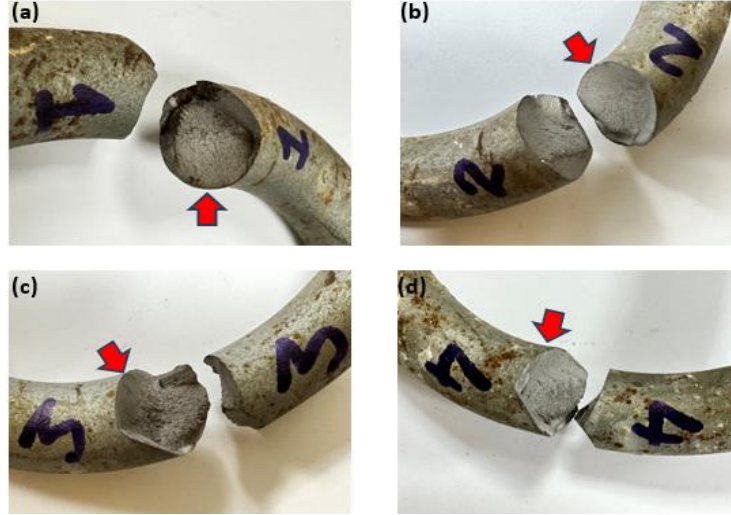
Şekil 3. Numaralandırılmış numunelerin kırık yüzeylerinin makro görünüşleri. Oklar kırılmanın başladığı noktaları göstermektedir

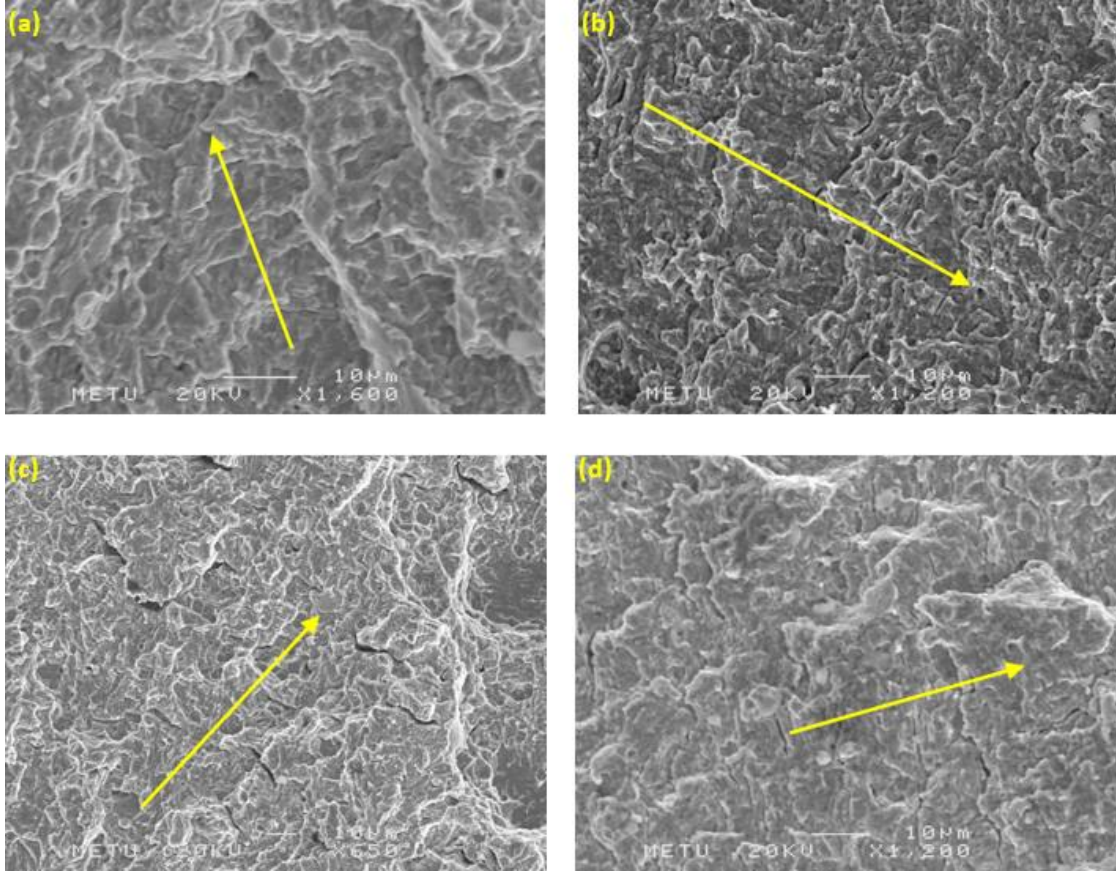
**Şekil 5.** Yorulma yüzeyi üzerindeki çatlak ilerleme izleri: Yorulma çizgileri ve ikincil çatlaklar. Oklar yorulma çatlaklarının ilerleme yönlerini göstermektedir. a) Kıskaç No:1, b) Kıskaç No:2, c) Kıskaç No:3, d) Kıskaç No:4

Yorulma çatlak yüzeyleri üzerinde, çatlak ilerlemesine ait birbirine paralel ikincil çatlaklar ve yorulma çizgileri belirgin olarak gözlemlenmiştir, bakınız Şekil 5. Yorulma çatlaklarının ilerleme yönleri Şekil 5 üzerinde oklarla gösterilmiştir.

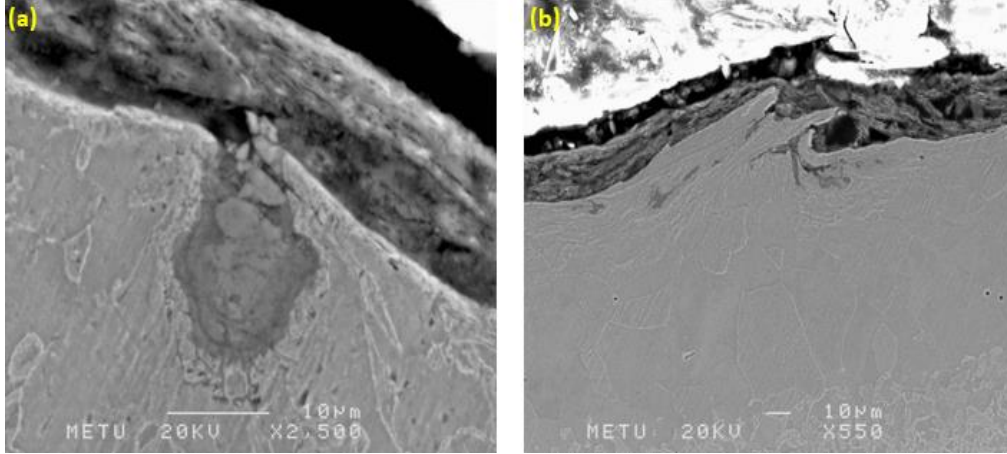
Kıskaçların dış yüzeylerinde rastlanan korozyon çukurcuğu, katlanma hatası benzeri düzensizliklerden örnekler Şekil 8’de sunulmuştur. Bu hataların boyu 0.2 mm’den küçüktür. Yüzeydeki korozyon çukurcuklarından birinin içinden yapılan EDS ölçümünün sonucu (Şekil 9 (a)) korozyon ürününün demir oksit olduğunu göstermiştir. EDS analizleri ile numuneyi kaplayan korozyondan koruma tabakasının çinko ve titanyumdan oluştuğu (galvaniz) saptanmıştır, bakınız Şekil 9(b).

Şekil 8. Kıskaç yüzeyinde yorulma çatlakları oluşturabilecek hatalar, a) Korozyon çukurcuğu, b) Katlanma hatası

- Kısaçların dış yüzeyindeki yüzey bozuklukları ve korozyon çukurcuklarının boyutları (0.2 mm’den küçük) her ne kadar öngörülen değerlerin içinde kalsa da yorulma

yüklemesi durumunda bu hataların çatlak başlangıcına neden olabilecekleri teorik bir gerçektir.

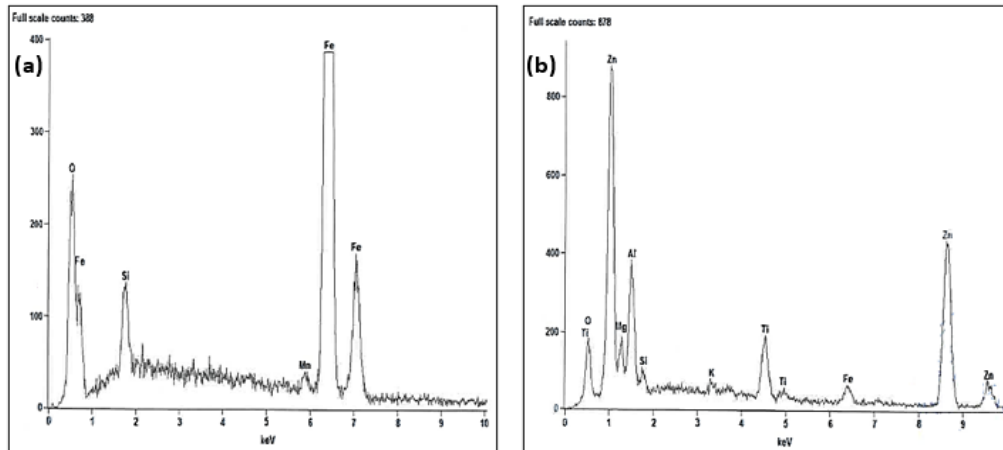
Şekil 9. EDS analiz sonuçları a) Şekil 8(a)’daki korozyon çukurcuğunun içi, b) Dıştaki galvaniz tabakasının kompozisyonu
