## **Foça'daki Pers Mezar Anıtı'nın (Taş Kule) Koruma ve Onarım Süreci Üzerine Gözlemler**

## **Observations on the Conservation and Repair Process of the Persian Tomb Monument (Stone Tower) in Foça**

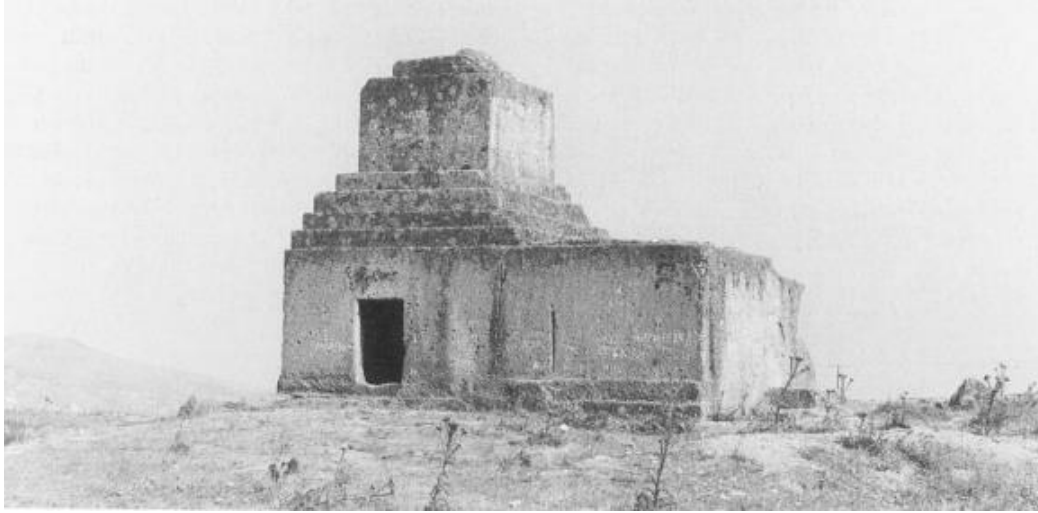
*Görsel 1. Yapının Onarımlar Öncesi Genel Görünümü, Güneybatıdan Bakış (Cahill, 1988, Fig. 5)*

yapışıp bozulmalara neden olduğu belirtilmiştir. Yapının tüm yüzeylerinde çatlakların olduğu, çatlaklardan giren suların da donarak genişmesi sonucunda patlama ve kopmalar oluşmuştur. Ayrıca insan eliyle yapılan bozulmalar da mevcuttu. Mezar yüzeyine kazıma ve yağlı boya ile isimler ile ilanlar yazıldığı, definecilerin yaptığı tahribat ile mezar içerisinde ateş yakılması bu tahribatlardan bazılarıdır.

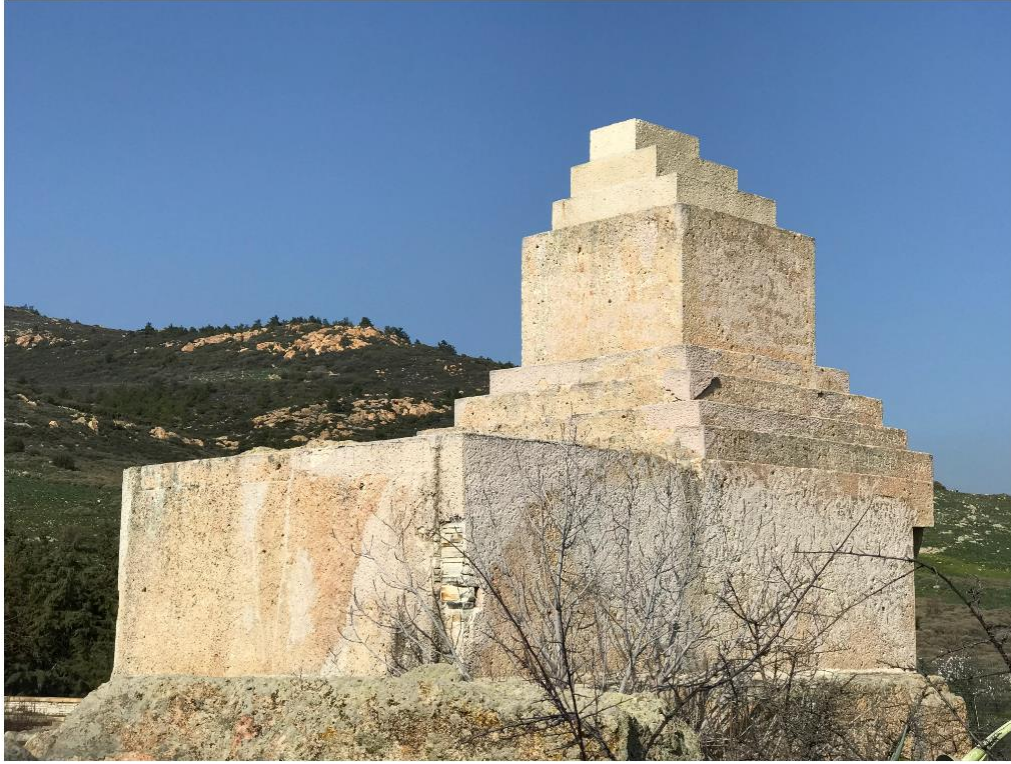
Pers Mezar Anıtı'nın tamamı sarımsı ve pembesi renklere olan ve zamansal süreç içerisinde sertleşen, kolay şekillenebilen, gözenekli tuf taşından inşa edilmiştir. Yapı elle şekillendirme yöntem ile işlenmiş ve son halini almıştır. Çatlak ve boşluklar ile taş örgü üzeri sıvada içerisinde tuf taşı kırıkları ile bağlayıcı malzeme bulunan taş hamuru karışımı kullanılmıştır. Yapının eksik piramidal üst bölümü ise polyester malzeme ile tamamlanmıştır (Görsel 3).

*Görsel 3. Pers Mezar Anıtı, Özgün Malzeme Olan Tuf Ana Kayası ile Tamamlama Malzemeleri olan Taş Hamuru ve Polyester Malzeme (<https://hayatevi.org/2019/05/12/kirmizi-ege-kara-focateyn/#post/0> /).*

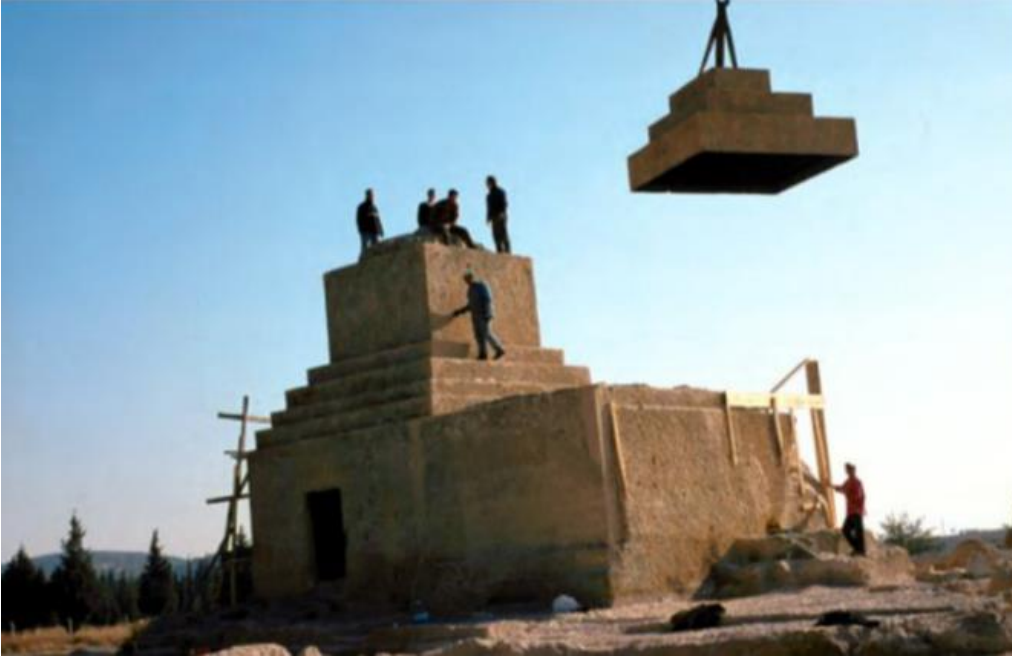
Anıtsal yapının piramidal çatısında bütün, yapı taşı yüzeylerinde ise lokal tamamlamalar yapılmıştır. Piramidal çatıda polyester malzeme kullanımı söz konusudur. Malzeme hazırlanmadan önce ilk olarak tuf yapı taşı yüzey dokusunun kalıbı alınmıştır. Devamında elde edilen kalıp, polyester malzeme üzerine basılmış ve böylelikle özgün yapı taşı dokusu polyester malzeme yüzeyinde elde edilmiştir. Piramidal biçimde hazırlanan polyester malzeme, vinç yardımıyla yerine oturtulmuş ve sabitlenmiştir (Görsel 4). Renk kontrastlığını minimum seviyeye düşürmek için polyester yüzeyine kök boyası uygulanmış, böylelikle özgün malzeme rengi ile yeni malzeme rengi arasında yumuşak bir geçiş sağlanmıştır.

*Görsel 4. Polyester Malzemeden Yapılmış Piramidal Üst Çatının Yerine Yerleştirilmesi (Özyiğit, 2012, 300, Resim 8).*

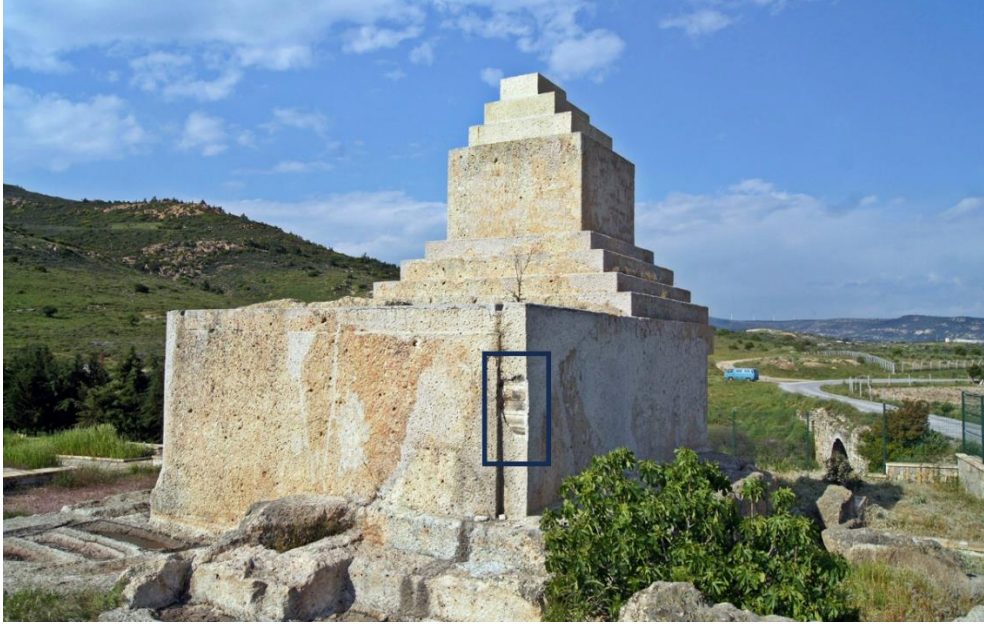
Bir diğer tamamlama müdahalesi, yapının eksik durumdaki tuf yapı taşında lokal tamamlamalar şeklinde yapılmıştır (Görsel 5). Tuf taşıdaki eksik bölümlerinde tuf taşı tozu ve bağlayıcı malzeme birleşiminden hazırlanmış “taş hamuru” kullanılmıştır. Bozulmaların tipine göre çatlaklarda harç dolgu, eksik bölümlerde ise yassı taş parçaları kullanılarak tamamlamalar yapılmıştır. Daha çok yapının köşelerinde görülen kayıplarda kullanılan yassı taş parçaları ile bağlayıcı harç kullanılarak örgü şeklinde tamamlama yapılmıştır. Eksikler için yapılan taş örgü, yüzeye göre daha düşük seviyede yapılmış, devamında yüzeyi harç ile sıvanarak eşit yüzey seviyesi elde edilmiştir. Aynı tip harç ile yapılan sıvamada özenli bir işçilik sergilenmiştir. Yapının farklı bölümlerinde bu yöntemle lokal tamamlamalar yapıldığı görülmektedir. Bir diğer uygulama şekli boşlukların ve çatlakların aynı onarım harcı ile (taş hamuru) dolgulanmasını esas almaktadır. Uygulama, onarım harcının el ile tuf yüzeyine bastırılarak sürülmesi ve böylelikle dolgulamanın gerçekleştirildiği anlaşılmaktadır.

Tamamlanan bölümlerde kullanılan sıva harcı, uzaktan bakıldığında gözü rahatsız etmeyecek, yakından bakıldığında ise algılanabilecek şekildedir. Harç uygulaması sonrasında yüzey kök boyası ile renklendirilmiş ve aşırı renk kontrastlığının önüne geçilmiştir. Uygulamalar sonrasında yapının tüm yüzeylerinde ve iç mekanlarında taşın nefes almasını sağlayan ancak su geçişine izin vermeyen sertleştirici bir malzeme ile sağlamlaştırma yapıldığı belirtilmiştir.

*Görsel 5. Tüf Ana Kayası ve Tamamlamada Kullanılan Taş Örgü ve Üzeri Sivama.  
(<http://arkeodenemeler.blogspot.com/2013/07/pers-mezar-ant-izmir-aiolis-foca.html>‘ den değiştirilerek alınmıştır).*

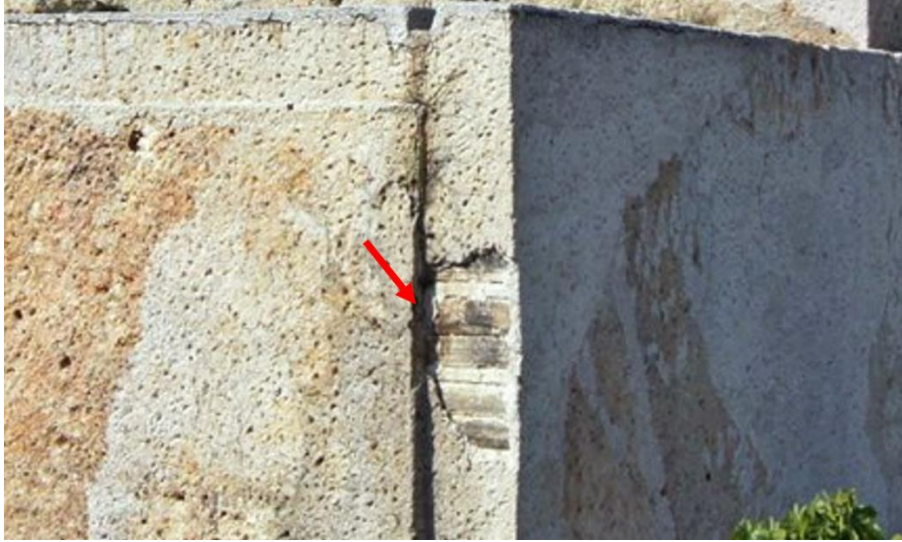
Anıtın piramidal çatısında kullanılmış olan polyester malzemenin kendi bünyesinde (özellikle piramidal kısmın kenarlarında açılmalar) bozulmalar oluşmasına rağmen, özgün malzemeye olumsuz bir etkisine rastlanılmamıştır. Bir diğer onarım malzemesi olan ve taş hamuru, tuf ana kayasındaki kısmi kayıplarda dolgu malzemesi olarak, kısmi kayıplarının daha yoğun olduğu bölümlerde ise tamamlamalar yapılmıştır. Süreç içerisinde bu malzemenin kalıcılık ve sürdürülebilirlik açısından durumu incelendiğinde, malzeme de dökülmeler olduğu görülmüştür (Görsel 6). Bozulmaların yaşandığı bölümler, estetik görünümü olumsuz etkilemektedir. Bu durum, 2000'li yıllarda yapılmış olan onarım uygulamalarının tekrarını gerekli kılmaktadır. Benzeri bozulmalara, Batı Anadolu Bölgesi'ndeki antik kentlerde de rastlamak mümkündür.

*Görsel 6. Pers Mezar Anıtı'nın Güney Batı Köşesi'nde Görülen Bozulmalar*  
(<http://arkeodenemeler.blogspot.com/2013/07/pers-mezar-ant-izmir-aiolis-foca.html> 'den değiştirilerek alınmıştır).

üzerine sıvama şeklinde kullanılan harç malzemedede çatlama, dökülme şeklinde bozulma türleri ortaya çıkmıştır. Bu tür malzeme kullanımı, kolay uygulanabilirlik ve maliyet açısından kabul edilebilir olsa da açık alanda sergilenen yapı ve yapı elemanlarında periyodik bakım gerektirir. Yapı genel itibariyle gerek harç dökülmeleri gerekse de yapı çevresindeki bitkisel gelişim nedeniyle periyodik bakıma ihtiyaç duymaktadır. Tamamlamada kullanılan bir diğer malzeme polyesterdir. Polyester kullanımı, arkeolojik alanlardaki yapı onarımlarında pek tercih edilmeyen malzeme türlerinden biridir. Yüksek akışkanlığı sayesinde özgün malzemeye kolaylıkla nüfuz eder. Ancak mezar anıtının piramidal üst bölümünde böyle bir durum söz konusu değildir. Kullanılan polyester reçine kalıba döküm tekniği ile üretildikten sonra bir araya getirilmiş ve özgün malzeme üzerine sabitlenmiştir. Polyester parça, istenildiğinde tekrar alınabilir durumdadır. Polyester malzemedede de açılma şeklinde bozulmalar oluşmuştur. Uygulamalardaki yaklaşım biçiminin belirlenmesine yönelik olarak yapılan inceleme, onarım malzemesinin oransal olarak yoğunluğuna ve onarım büyüklüğüne göre belirlenmiştir. Uygulamada az sayıdaki eksik parçası bulunan ve bütünlüğünü kısmen de olsa kaybetmiş yapı kalıntısında ayağa kaldırma yaklaşımı benimsenmiştir. Uygulamalar, belirtme esaslarına göre incelendiğinde, özgününde tuf taşından yapılmış olan yapıda farklı malzemeler tercih edilmesi onarımlarda belirtmenin sağlanması ilkesi ile uyumluluk sergilemektedir. Tamamlama malzemesi olarak kullanılan harçın kök boyası ile renklendirilmesi, özgün ile arasındaki aşırı renk kontrastlığını en aza indirmeye yöneliktir. Bu durum uygulamalardaki estetik görünüme önem verildiğini göstermektedir. Her iki tamamlama malzemesinin de yüzeyi özgün ile benzer şekilde işlenmiştir. Bu bakımından belirtmenin sağlanmasında işçilik farkı gözetilmemiştir. Tamamlama müdahalesi, işçilik açısından değerlendirildiğinde olumsuzluk görülmemektedir.

Pers Mezar Anıtı'ndaki koruma ve onarım çalışmaları 1964 Venedik Tüzüğü'ne göre değerlendirilmiştir. Tüzüğün 4. Maddesine göre; anıtın güneybatı köşe ve diğer bölümlerinde yapılmış olan harçlı tamamlamaların tekrarı gerekmektedir. Bu bakımdan açık alanlarda sergilenen yapılarda harçlı tamamlamalar, kalıcılık ve sürdürülebilirlik açısından uygun görülmemektedir. Tüzüğün 6. Maddesine göre, mezar anıtı koruma altına alınırken çevresinin de bakımı yapılmış ve koruma altına alınması sağlanmıştır. Tüzüğün 9. Maddesine göre değerlendirildiğinde, polyester ve harçlı eklemelerin özgünden farkı anlaşılabilir. Yapının tarihi ve estetik değeri korunmuş ve ortaya çıkarılmıştır. Uygulamalar, tüzüğün 12. Maddesine göre değerlendirildiğinde, eksik kısımlar tamamlanırken bütünle uyuma dikkat edilmiştir. Uzaktan bakıldığında gözü rahatsız etmeyen; ancak yapının yanına gelindiğinde tamamlamalar fark edilebilmektedir.
