Yıkım çalışması nedeniyle örnek bir yapıda oluşan yapısal hasarlar ve bu hasarların performans seviyesine etkisi

Turgay Çoşgun^{1*}

Structural damages of a model building due to destruction of an adjacent building and their influences on the performance levels

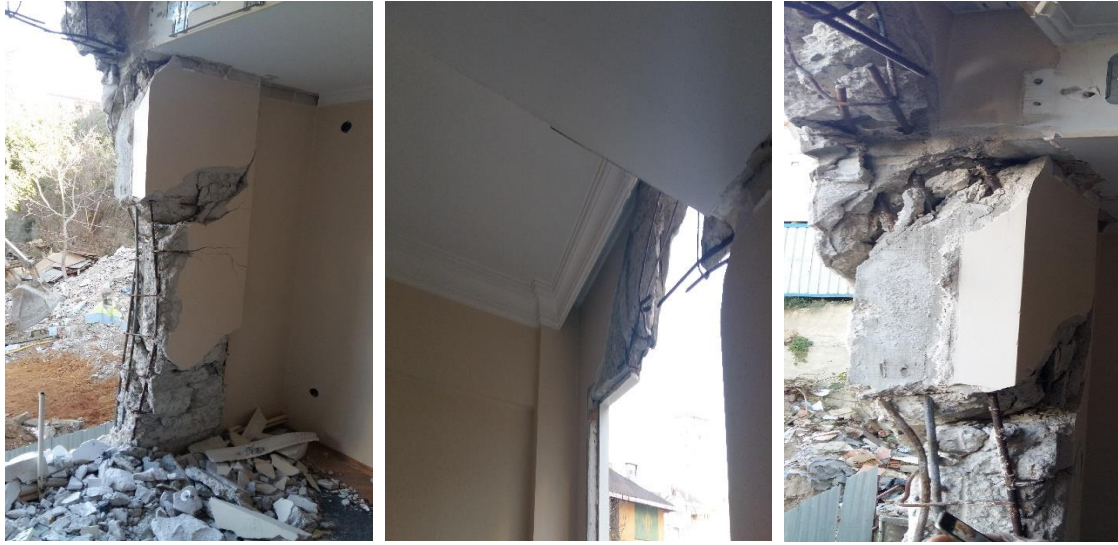
Rölöve çalışması ile elde edilen kat kalıp planında yapı, x ve y yönlerinde 14'er aks olarak tasarlanmıştır. Kentsel dönüşüm çalışmaları kapsamında yıkımı gerçekleştirilen komşu yapının, inceleme konusu edilen yapının taşıyıcı elemanlarına çarpma sonucu iki adet elemanda yapısal hasarlar meydana gelmiştir. Yapının hasara uğrayan bir adet düşey taşıyıcı kolon elemanı ile bir adet yatay taşıyıcı kiriş elemanının hasarlı hali Şekil 3.1.'de, yapının mevcut kat planı Şekil 3.2.'de ve malzeme özelliklerinin belirlenmesi kapsamında alınan beton karot

Şekil 1. Yapısal Hasarlar (Structural damages)

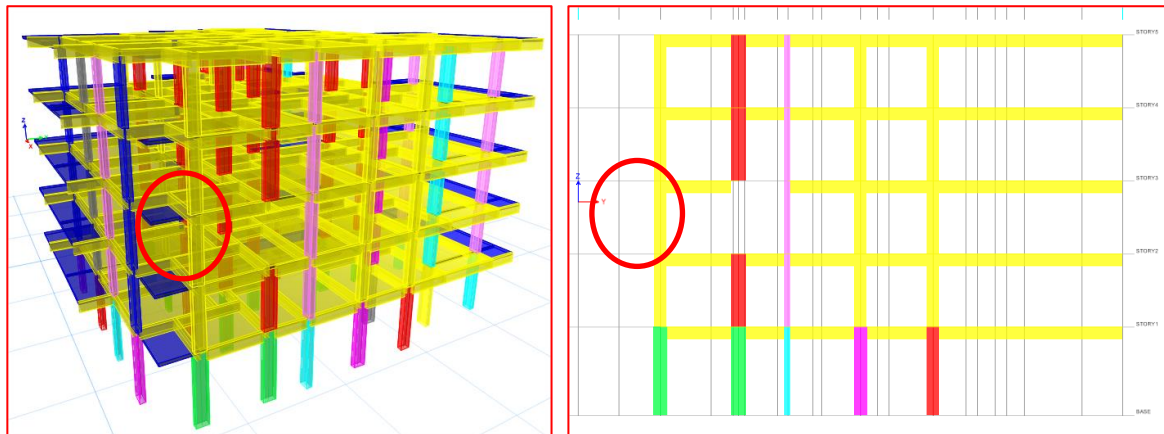
Yapının hasar gören kolon ve kiriş elemanı mevcut halde yük taşıma kapasitesini tamamen yitirmiş durumdadır. Bu durumun hesap modeli oluşturulurken hasar görmüş kolon ve kiriş elemanı modelden çıkartılmış ve bu hali ile yapısal analizler gerçekleştirilmiştir. Hasarlı durumu göz önüne alarak oluşturulan hesap modeline ait görünüş Şekil 3.5'de gösterilmiştir.

Şekil 5. Hasarlı durumu gösterir hesap modeli (The calculation model for the damaged condition)

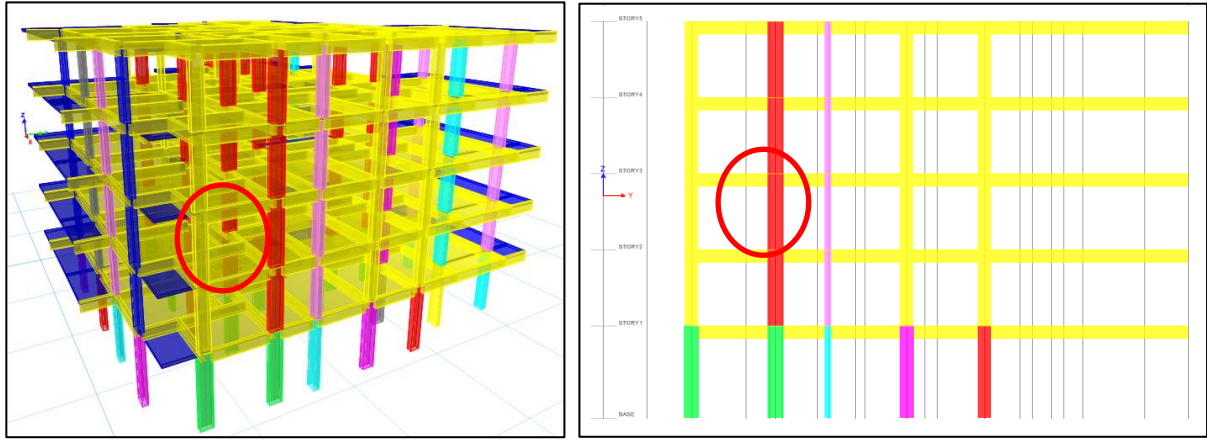
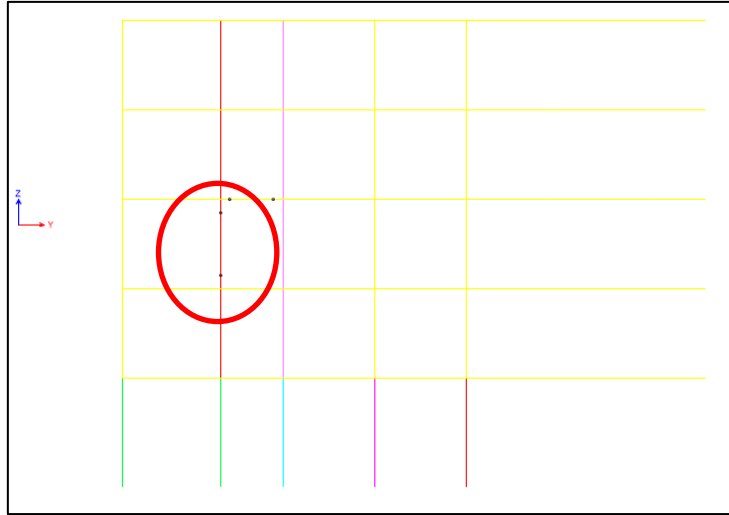
Yapıda meydana gelen hasar sonrası oluşan deformasyonlar geri döndürülmeden, hasar gören kolon ve kirişin yerine yeni bir kolon ile yeni bir kirişin inşa edildiği durumu temsil edecek şekilde uçları mafsalı yeni bir kolon ve kirişin hesap modeli ise Şekil 2.6'da verilmektedir.

Şekil 6. Yeni eleman ilavesini gösterir hesap modeli (The calculation model for a new member addition)

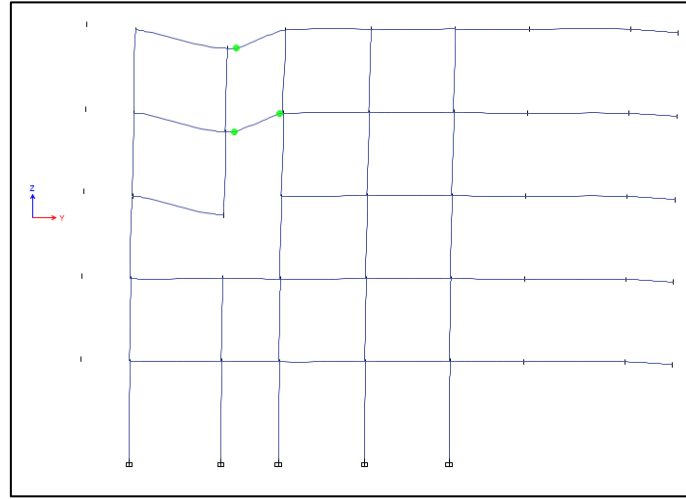
Yapısal analizlerden elde edilen ve şekillerden; komşu yapının yıkımı esnasında çarpma sonucu, inceleme konusu binanın kolon ve kirişinde meydana gelen hasar nedeniyle, yapının taşıyıcı elemanlarında, can güvenliği performans seviyesini aşan mafsalların meydana geldiği ve bu nedenle taşıyıcı elemanlarda geri döndürülemez hasarların oluştuğu kolaylıkla anlaşılmaktadır. Yapının çarpma öncesi yapısal güvenliğine kavuşması açısından, hasarlı elemanlar yerine iki ucu mafsallı olarak kolon ve kiriş yeni elemanın eklenmesi halinde dahi, oluşan plastik mafsalların geri döndürülemediği görülmüştür. Yapı ayrıca deprem etkilerine maruz bırakılarak her üç ayrı model için statik itme analizleri gerçekleştirilmiştir. Deprem etkilerine maruz bırakılarak üç farklı durum için gerçekleştirilen analiz sonuçları Şekil 3.10, Şekil 3.11 ve Şekil 3.12'de gösterilmiştir.

Şekil 8. Kolon ve kiriş elemanın kaldırıldığı durum (The condition of removed column and beam members)

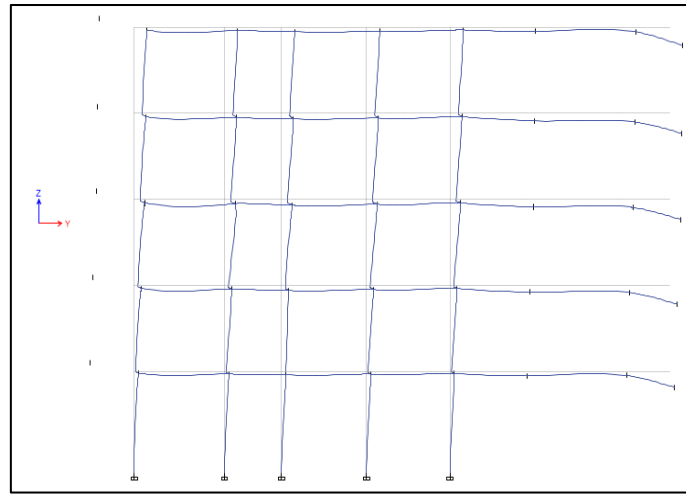
Şekil 9. İki ucu mafsallı olarak kolon ve kiriş yeni elemanın eklenmesi hali (The condition of addition of new column and beam containing hinges on each end)

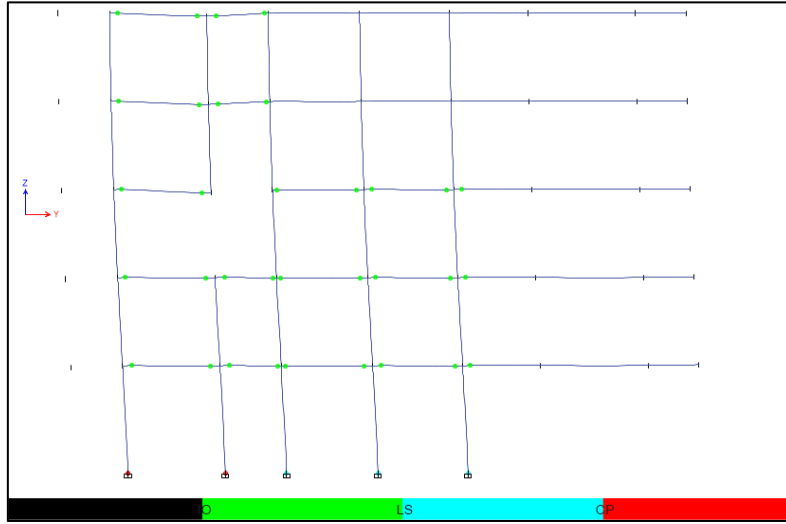
Şekil 11. Kolon ve kiriş elemanın kaldırıldığı durum (The condition of removed column and beam members)

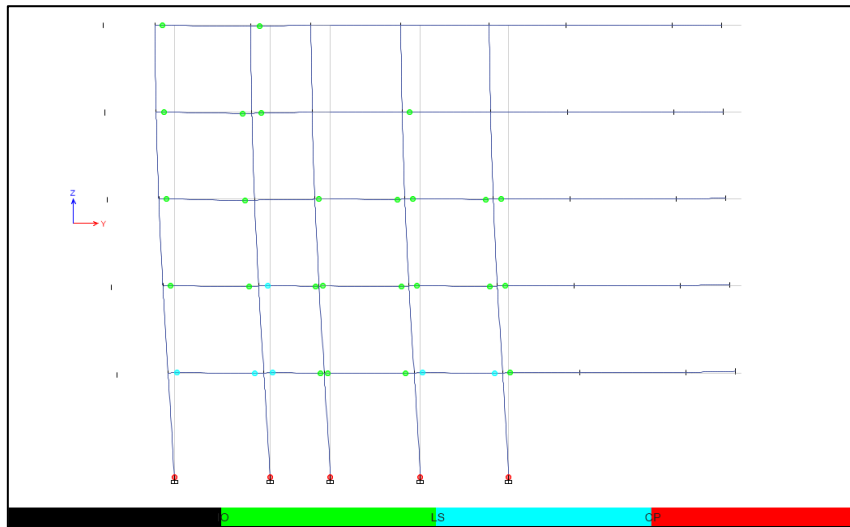
Şekil 12. İki ucu mafsallı olarak kolon ve kiriş yeni elemanın eklenmesi hali (The condition of addition of new column and beam containing hinges on)

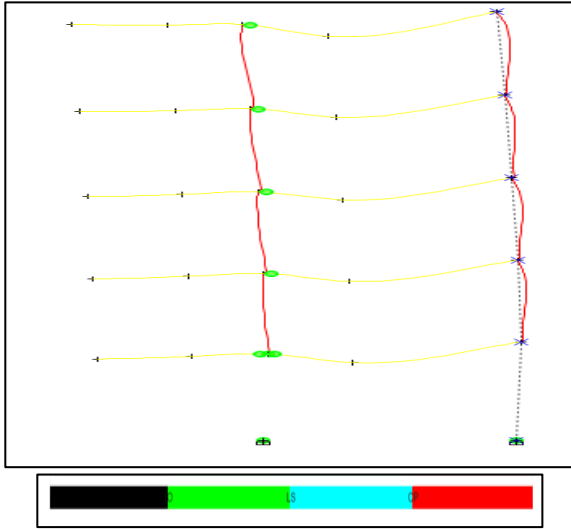
Yapının ilk hali-rijinal durum incelendiğinde, inceleme konusu yapının, komşu binanın kentsel dönüşüm nedeniyle yıkılması esnasında yapısal hasar görmese bile (hasarsız durumda) riskli olduğu görülmektedir. Çünkü hasarsız durum incelendiğinde, yapının mevcut malzeme özellikleri, boyutları ve korozyon durumunun da etkisi ile taşıyıcı elemanlarda göçme öncesi hasar seviyesinde taşıyıcı elemanların yer aldığı belirlenmiştir. Ayrıca can güvenliği seviyesinde birçok taşıyıcı eleman bulunmaktadır. Halbuki can güvenliği hasar seviyesine Deprem Bölgelerinde Yapılacak Binalar Hakkında Yönetmelikte (DBYBHY 2007) sadece belli oranda izin verilmektedir ancak göçme öncesi hasar seviyesine izin verilmemektedir. Ancak çarpma sonrası, kolon ve kirişte meydana gelen hasardan dolayı (ki bu kiriş ve kolon eleman sonradan yerine eklense dahi) olası bir deprem durumunda inceleme konusu yapıda oluşabilecek mafsallı sayısının ve hasar

Şekil 13. 1. durum 5-5 aksı, X yönü plastik mafsallı durumu (Plastic hinge status of the first condition)

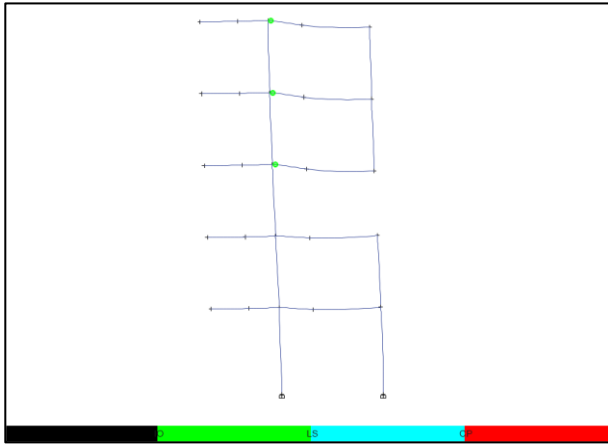
durumunun, ilk hasarsız duruma göre artacağı tartışmasız bir şekilde ortaya çıkmaktadır. Bu hususun daha kolay ortaya koyabilmek için yapısal hasarın meydana geldiği aks için analiz sonucu oluşan plastik mafsallar ile hasar bölgeleri X yönü için de ve her üç farklı durum açısından Şekil 3.13, Şekil 3.14 ve Şekil 3.15’de gösterilmiştir. Şekillerde verilen renk kodları, siyah için minimum hasar bölgesini, yeşil için belirgin hasar bölgesini, açık mavi ileri hasar bölgesini, kırmızı ise göçme bölgesini ifade etmektedir.

Şekil 14. 2. durum 5-5 aksı- X yönü plastik mafsallı durumu (Condition of removed column and beam members)

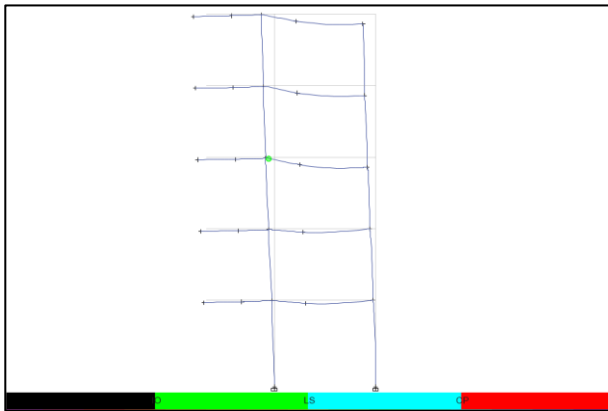
Şekil 15. 3. durum 5 aksı- X yönü plastik mafsallı durumu (Condition of addition of new column and beam containing hinges on each end)

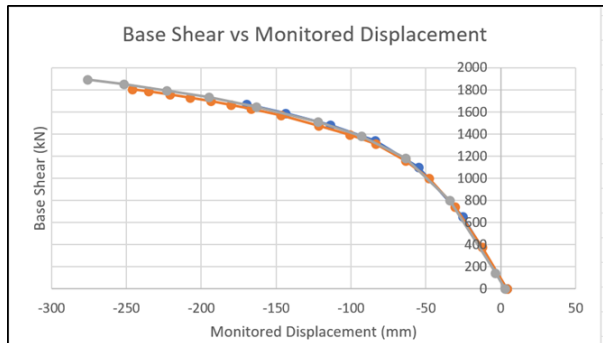
Dayanım kapasitelerini daha kolay anlayabilmek için her üç duruma ait tepe yer değiştirme ile taban kesme kuvveti arasındaki ilişki karşılaştırmalı olarak Şekil 3.22' de gösterilmiştir. Şekilde verilen gri çizgili eğri yapının hasar görmemiş ilk orijinal halini, mavi çizgili eğri kolon ve kiriş elemanının kaldırıldığı halini ve turuncu çizgili eğri ise iki ucu mafsallı olarak yeni kolon ve kiriş elemanın eklenmesi halindeki deprem kapasitesi eğrilerini temsil etmektedir. Şekilden görüldüğü üzere hasar gören yapının, kısmi onarım görmesi durumunda dahi, orijinal halindeki ilk dayanım kapasitesinden daha düşük bir dayanıma sahip olacağı ortaya çıkmaktadır.

Şekil 22. Üç durum için taban kesme kuvveti- yer değiştirme eğrisi (Thrust curve- shear force/displacement relationship status for the three condition)
