TOPKAPI SARAYI DARPHÂNE-İ ÂMİRE'NİN 2 VE 4 NUMARALI BİNALARINDAKİ TAŞIYICI SİSTEMİN DEĞERLENDİRİLMESİ VE YAPISAL MÜDAHALE KARARLARI

Mehmet Selim Ökten*

THE EVALUATION OF THE STRUCTURAL SYSTEM AT THE BUILDINGS NUMBERED 2 AND 4 IN TOPKAPI PALACE'S IMPERIAL MINT AND DECISIONS ON STRUCTURAL INTERVENTION

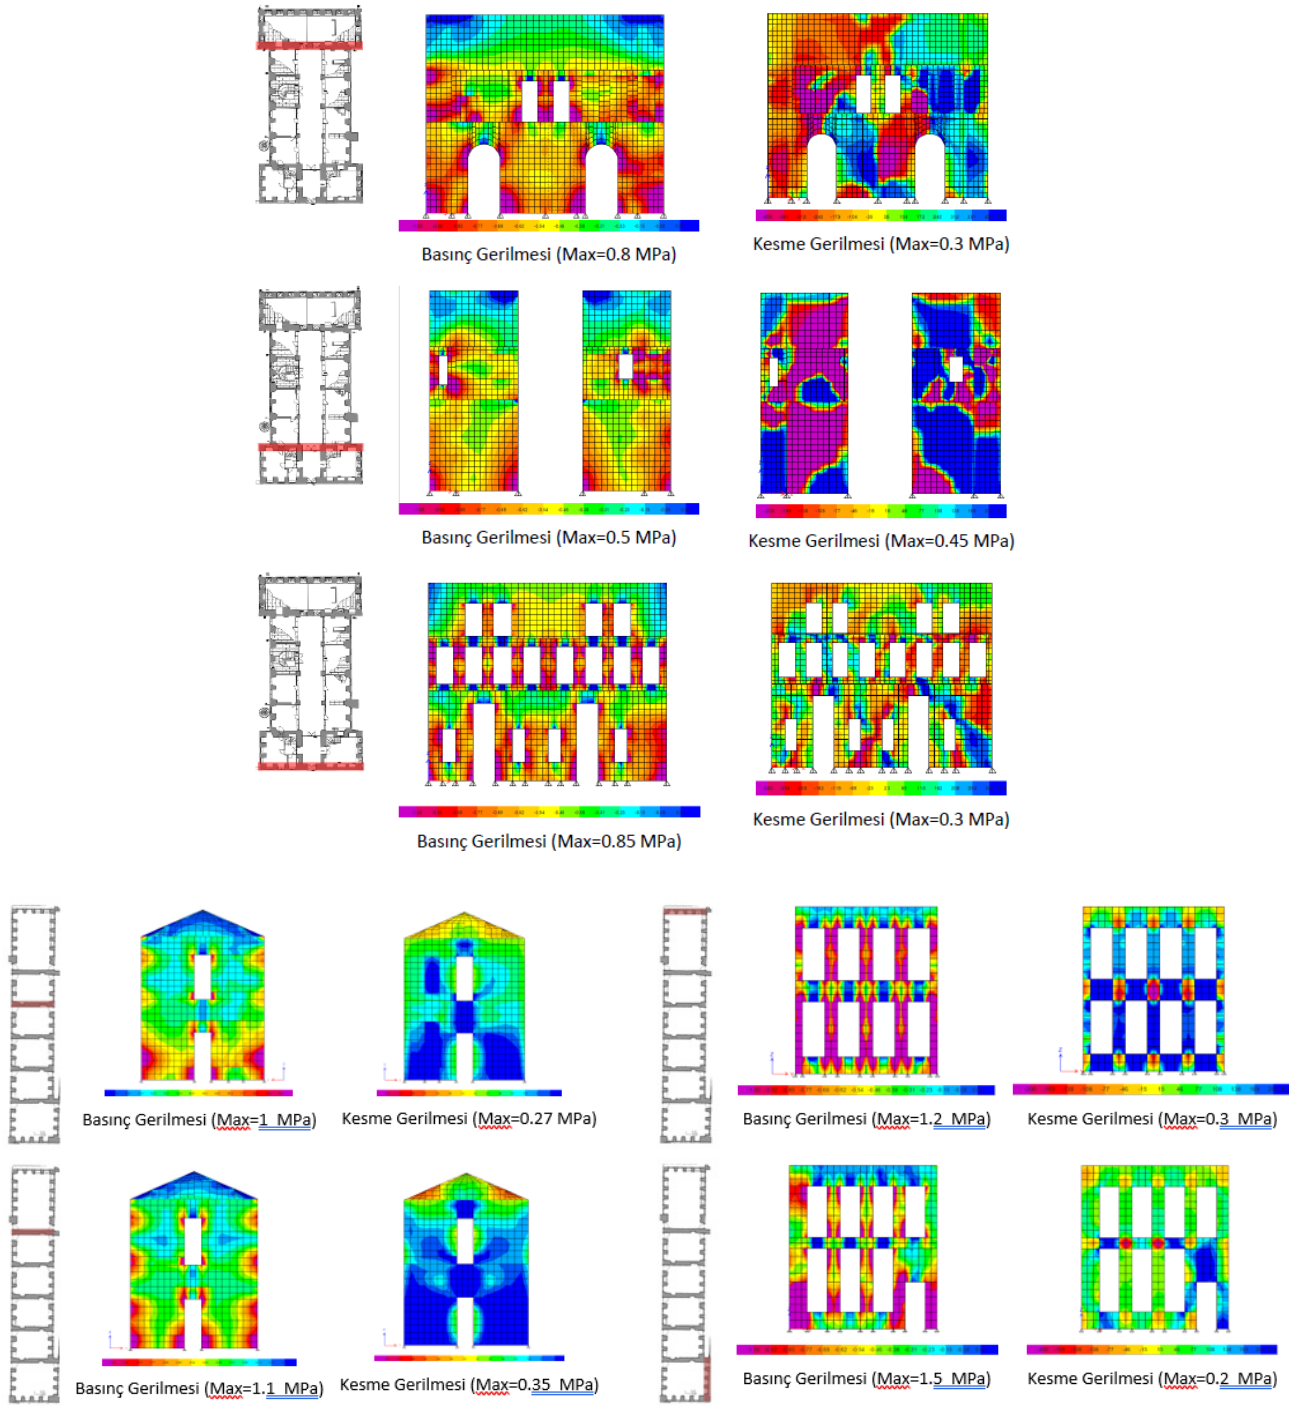
Şekil 7. Binalarda bölgesel basınç ve kesme gerilmeleri (4 No'lu bina)¹⁴

Deprem yükleri altında yapılan analiz sonrası, binaların duvarlarında beklenen basınç ve kesme gerilmesi dağılımları aşağıdaki grafiklerde duvar bazında sunulmuştur. (Şekil 7) Sınır spektrumu malzeme gerilme kapasitesine göre belirlenmiştir. Görsellerdeki kırmızı ve mor renkler, sınır değerlerin aşıldığı kısımları ifade etmektedir.

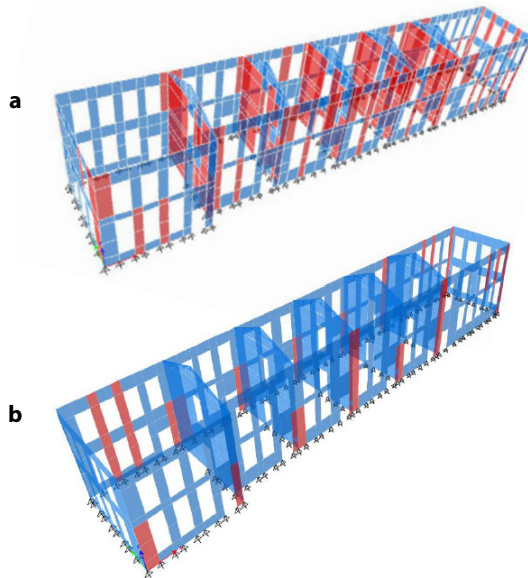
4 No'lu binaya ait grafiklerde kırmızı ile işaretlenen kısımlar, performans hedefi kriterleri gereği, iç gerilme kapasitesinin %50'den fazla aşılıp geçme durumuna gelecek kısımları göstermektedir. (Şekil 8) Duvarlarda beklenen hasar seviyelerinin bütün duvarlara oranı ve gerilme aşımı oranları Tablo 6'da verilmiştir. 2 No'lu binada beklenen hasar durumu ve gerilme aşımına ilişkin özet bilgiler Şekil 9 ve Tablo 7'de gösterilmiştir.

Şekil 8. a- Kesme kapasitesi aşan duvarların sayısal model üzerinde gösterimi – 4 No'lu bina (kırmızı renkli duvarlar)
b- Düzlem dışı eğilme etkisinde kapasitesi aşan duvarların gösterimi – 4 No'lu bina (kırmızı renkli duvarlar)¹⁷

Total Göçen Duvar Oranı (Mevcut)	%46
Basınçtan Göçen Duvar Oranı	%0
Kesmeden Göçen Duvar Oranı %	%42
Ortalama Kesme Aşım Oranı	%199
Maksimum Kesme Aşım Oranı %	%361
Eğilmeden Göçen Duvar Oranı %	%6
Ortalama Eğilme Aşım Oranı %	%296
Maksimum Eğilme Aşım Oranı %	%730

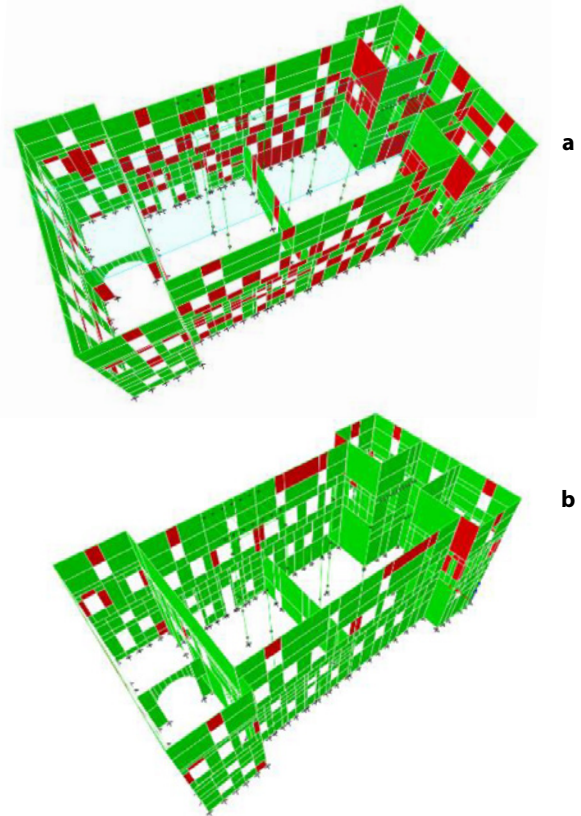
Şekil 9. a- Kesme kapasitesi aşan duvarların sayısal model üzerinde gösterimi – 2 No'lu bina (kırmızı renkli duvarlar)
b- Düzlem dışı eğilme etkisinde kapasitesi aşan duvarların gösterimi – 2 No'lu bina (kırmızı renkli duvarlar)¹⁹

Total Göçen Duvar Oranı	%33
Basınç Kapasitesi Yetersiz Olan Duvar Oranı %	%0
Kesme Kapasitesi Aşan Özgün Duvar Oranı %	%28
Ortalama Kesme Kuvveti Etki/Kapasite Oranı %	%128
Eğilme Kapasitesi Aşan Duvar Oranı %	%4
Ortalama Eğilme Momenti Etki/Kapasite Oranı %	%236

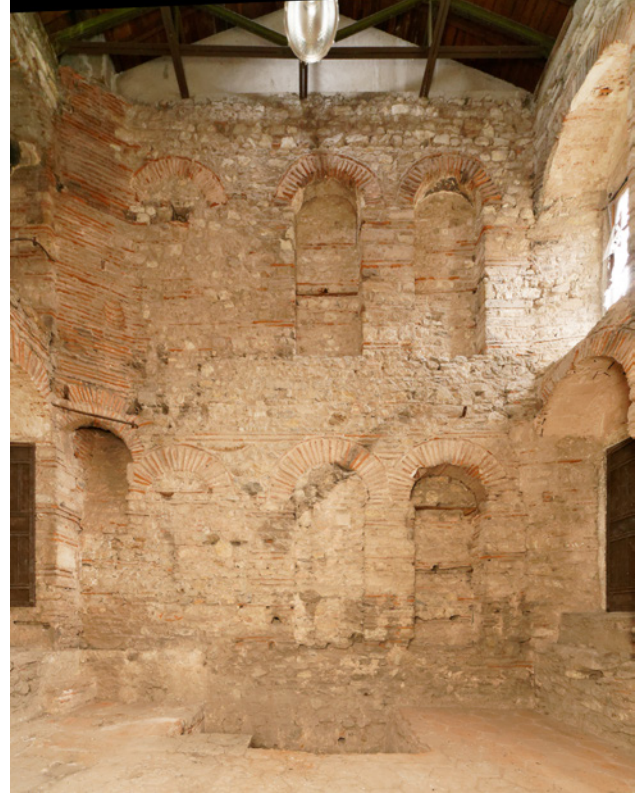
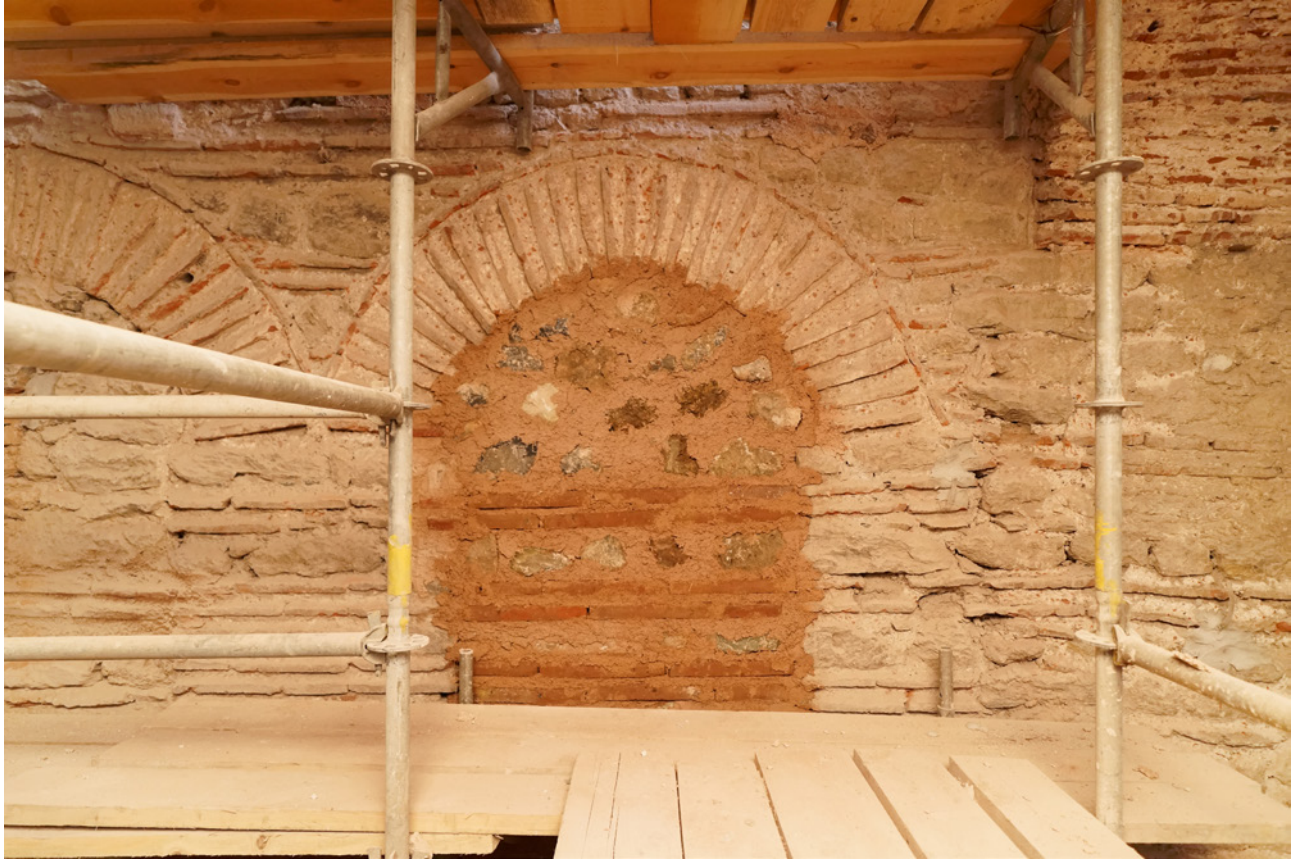
2 ve 4 numaralı binalarda kâgir duvarların güçlendirilmesi kapsamında; duvarlarda görülen baca boşluğu, niş gibi kısımların doldurulması önerilmiştir.²¹

Şekil 10. 4 No'lu binada güçlendirme öncesi ve sonrası niş açıklıklarının görünümü²²

4 numaralı binada, kısa doğrultudaki duvarlarda, üst katta mahaller arası geçişi sağlayacak olan nişler mimari proje kararına uygun olarak açılmış; diğer niş boşlukları ise taşıyıcı sistemde zafiyet oluşturduğu için mevcut duvar örgüsüne dikiş yapılarak örülmüştür. Yapılan günümüz müdahalesi, eklenen örgünün duvar yüzeyinden bir miktar taşırılması ile ifade edilmiştir. (Şekil 10)

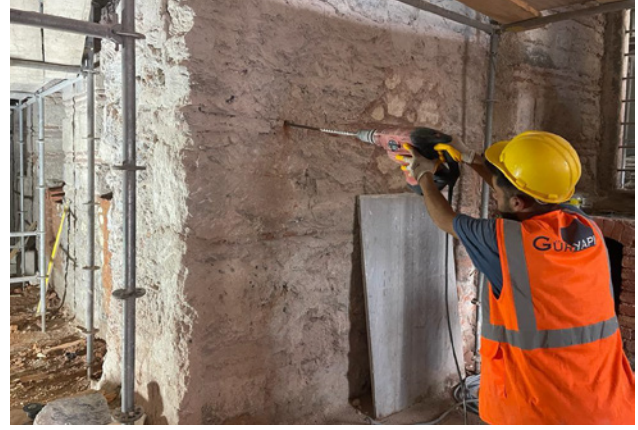
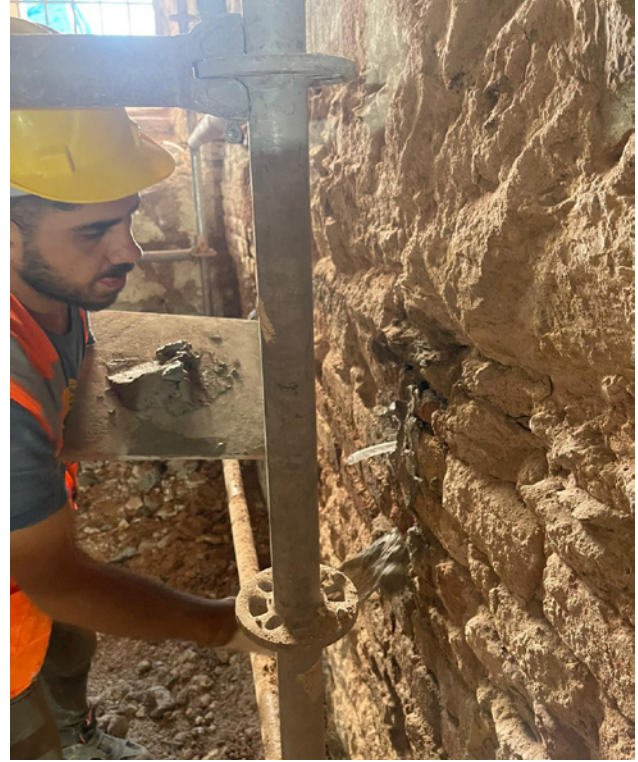
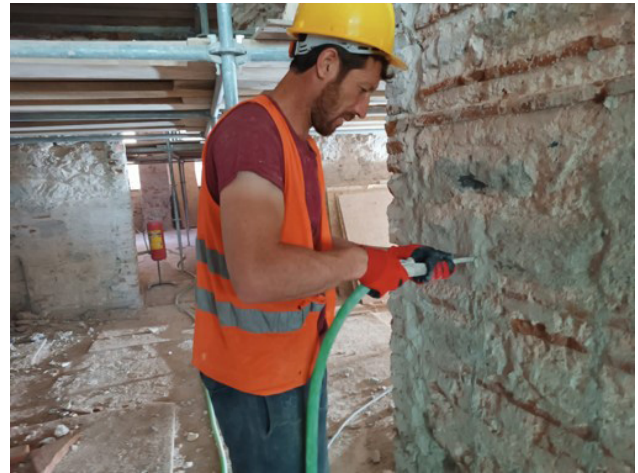
Şekil 11. Enjeksiyon uygulama süreçleri (delik açılması, hortum yerleştirilmesi, enjeksiyon basılması)

Her iki binada da duvarların bütününde güçlendirme amaçlı derz yoklama ve kontrollü enjeksiyon yapılması önerilmiştir.²³ Restorasyon kapsamında çürütme, tımlama ve niş örümlerinin tamamlanmasının ardından yüzeylerde derz yoklaması yapılmış; daha sonra yüzeyler enjeksiyona hazırlanmıştır. Enjeksiyon hazırlığı kapsamında derzlere uygun çapta ve duvar kalınlığının en az yarısı boyutunda enjeksiyon delikleri açılmış ve açılan deliklerin içi temizlenmiştir. Delikler açılırken yaklaşık 50 cm aralıklarla eşkenar üçgen şeklinde açılmasına dikkat edilmiş ve deliklere enjeksiyon hortumları yerleştirilmiştir. Hortumların sabitlenmesi için hortum etrafı restorasyona uygun nitelikteki tamir harcı ile doldurulmuştur. Bu harcın mukavemetini almasının ardından delikler nemlendirilerek enjeksiyon uygulamasına başlanmıştır. Enjeksiyon uygulamasından önce duvar boyutlarına göre yaklaşık olarak kullanılması gereken enjeksiyon miktarları belirlenmiş ve enjeksiyon basımında takibi yapılmıştır. Enjeksiyon uygulamasında makine uygun basınca (maksimum 2 bar) ayarlanmış ve en alttaki hortumdan uygulamaya başlanmış, başka bir hortumdan malzeme çıkana kadar uygulamaya devam edilmiştir. Basımı tamamlanan hortumların ağzı bağlanarak uygulama duvar yüzeyleri boyunca yapılmıştır. (Şekil 11) Malzemenin ilk 7 günlük mukavemetini alması sonrası hortumlar kesilerek uygulama tamamlanmıştır. Nitekim, normal kürlenme durumunda enjeksiyon harçları 7 günde yaklaşık 5, 28 günde ise 10 MPa dayanıma kadar çıkabilmektedir.

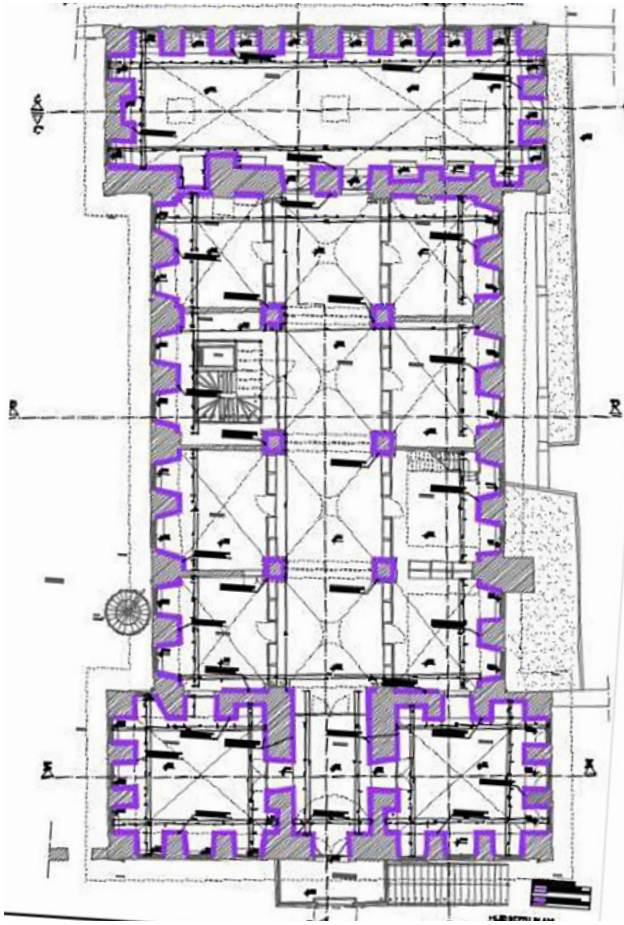
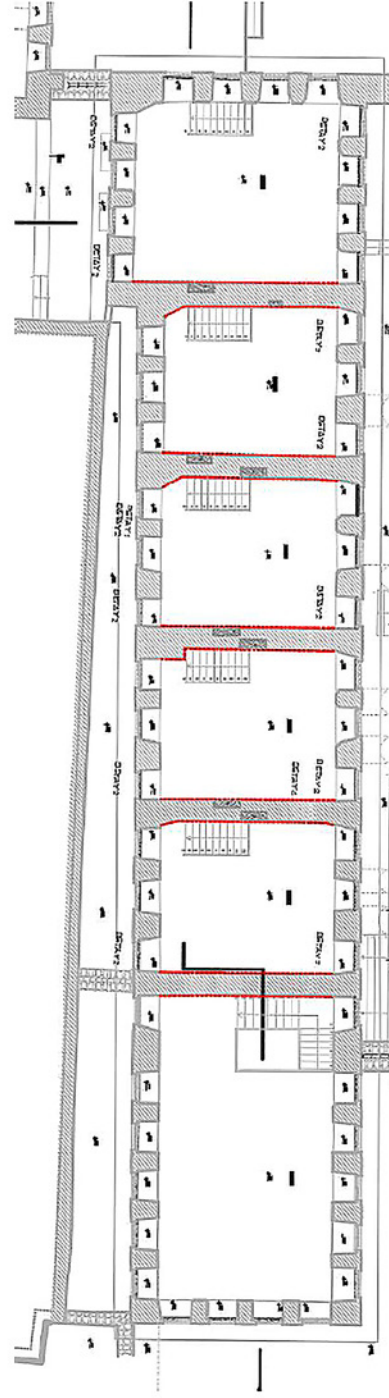
Şekil 12. 2 ve 4 No'lu binalarda tekstil donatılı sıva güçlendirmesinin plan üzerinde gösterimi²⁵

Binaların duvarlarında DD2 depremi altında beklenen kesme gerilmesi seviyesi, mevcut duvar kapasitesinin 2 katına ulaşmaktadır. Kesme kapasitesinin artırılması ve olası deprem hasarlarının minimize edilmesi amacıyla 4 numaralı binanın kısa doğrultudaki duvarlarının iki tarafında hidrolük kireç esaslı sıva içerisinde tekstil donatı ile güçlendirme, 2 numaralı binada ise iç mekândaki tüm duvarlara çift kat tekstil donatı ile güçlendirme önerilmiştir.²⁴ (Şekil 12)

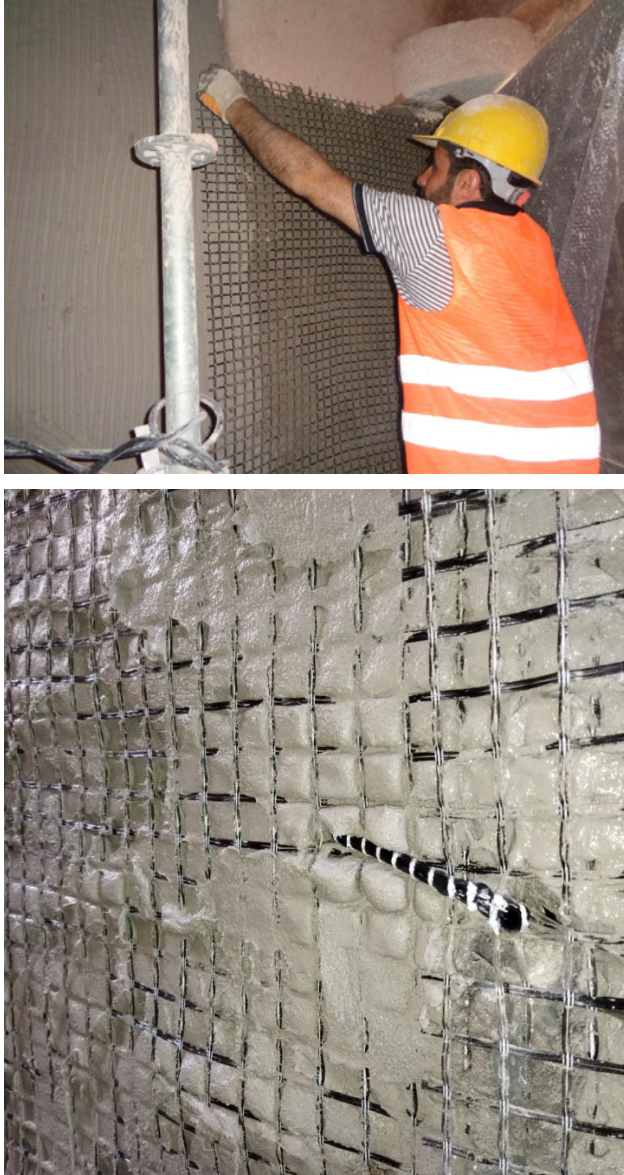
Şekil 13. Tekstil donatılı sıva güçlendirme uygulaması

Tekstil donatılı güçlendirme uygulaması kapsamında bina içerisinde duvar yüzeylerinde çürütme, tümlenme, enjeksiyon uygulamalarının yapılmasının ardından 4 numaralı binada tek kat, 2 numaralı yapıda çift kat bazalt tekstil donatılı güçlendirme uygulaması yapılmıştır. Uygulama aşamaları; yüzeye hidrolik kireç esaslı güçlendirme sıvasının uygulanması, yüzeye bazalt tekstil donatının en az 10 cm bindirme yapacak şekilde yerleştirilmesi, donatının metrekarede 4 adet bazalt L ankraj ile sabitlenmesi ve son kat sıvanın uygulanması şeklindedir. Toplam kalınlık her iki binada da statik rapora uygun olarak 3 cm yapılmıştır. (Şekil 13)

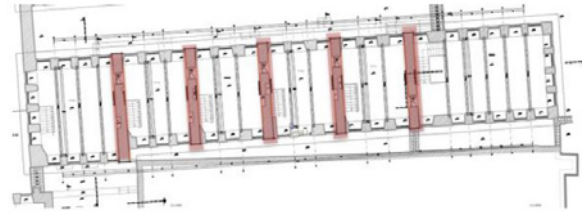
Şekil 14. Gergilerin plan üzerinde gösterimi²⁷

4 numaralı binada kısa yöndeki duvarların cephe duvarlarına birleşim yapmadığı tespit edilmiştir. Söz konusu duvarların yapısal katkısından faydalanmak ancak cephe duvarları ile tam bir birleşim sağlandığı durumda mümkündür. Bu sebeple döşeme kotu hizasından itibaren duvar içerisinden serbest olarak geçen gergiler yapılarak cephede profil veya flanş ile bağlantı yapılması önerilmiştir. (Şekil 14)²⁶

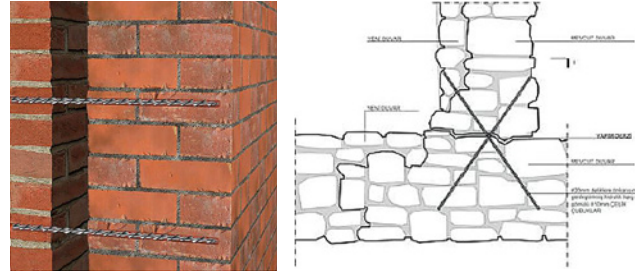
Şekil 15. Helezonik ankraj detayı²⁹

Kısa yöndeki duvarların cephe duvarları ile bağlantılarının sağlanabilmesi amacıyla kısa duvarların cephe ile bağlandığı kısımda, aşağıdaki planda gösterildiği şekilde, düşey doğrultuda 50 cm'de bir sıklıkta helezonik ankraj uygulanması önerilmektedir. (Şekil 15)²⁸

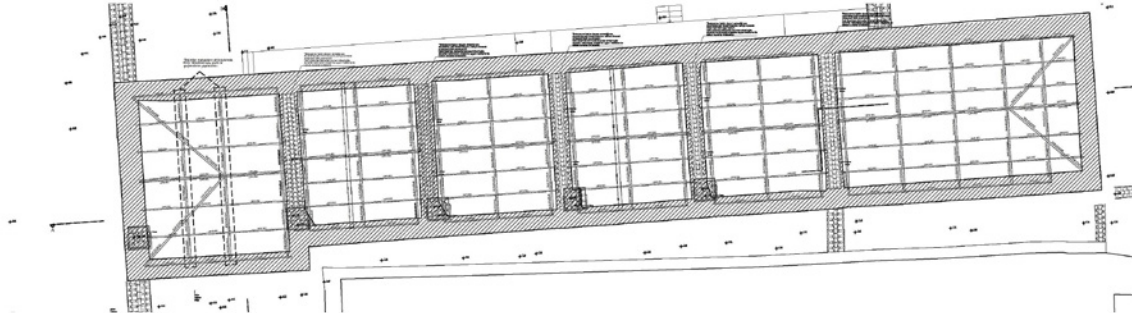
Mevcut çelik çatı sistemi, üst başlık kirişleri üzerine kutu profil kaynatılarak ve aşık kirişleri sıklaştırılarak veya değiştirilerek yerinde korunabilecek durumdadır. Çatı sisteminin oturduğu ve bina sacak kotunda bağlayıcı görev gören betonarme hatlı sisteminin yerinde tutulması yapısal olarak tercih edilmekte, cephe duvarlarının düzlem dışı hareketini sınırlayıcı etki göstermektedir.³⁰

Şekil 16. 4 No'lu binada çelik çatı güçlendirme projesi, planı³¹

Çatı güçlendirme kapsamında iyi durumda olmayan ahşap çatının sökümü yapılmış, geçici çatı kurulmuş ve güçlendirme imalatlarına başlanmıştır. Analizlere göre iyi durumda olan çelik konstrüksiyonun kumlama yöntemi ile temizliği yapılmış, yüzeylere zinga antipas uygulanmıştır. Mevcut 1 profiller üzerine kutu profil kaynatılarak makas üst başlıklarını güçlendirme ve projeye uygun UPN 160 aşıklar ile takviye yapma işleri devam etmektedir. Birleşimler projeye uygun biçimde, kaynaklı olarak yapılmaktadır. (Şekil 16, 17)

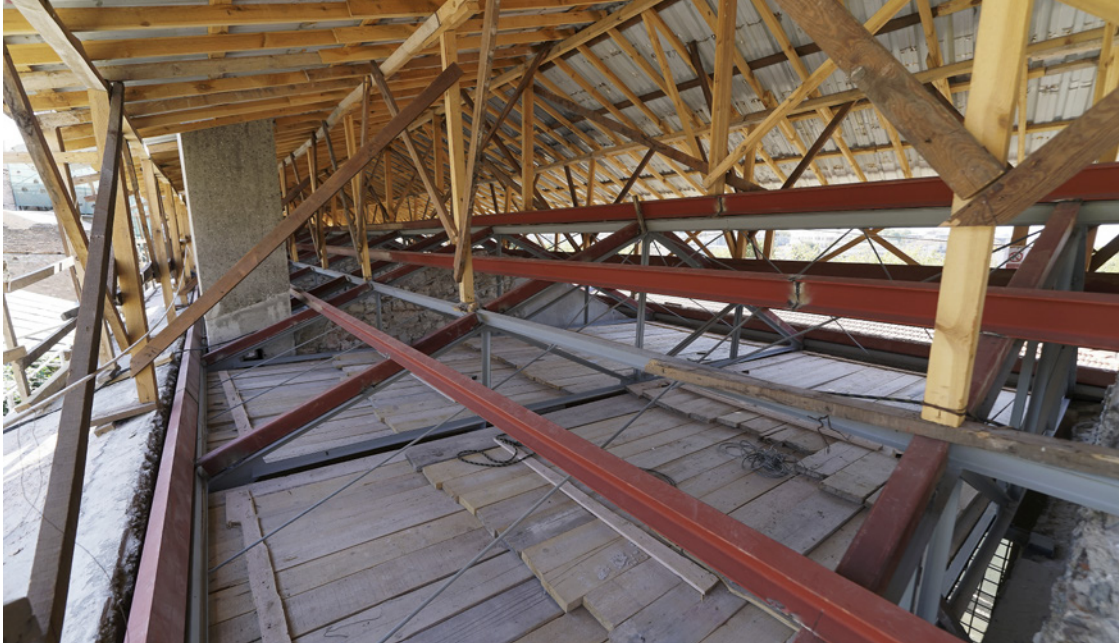
Şekil 17. Çelik çatı güçlendirme uygulaması³²

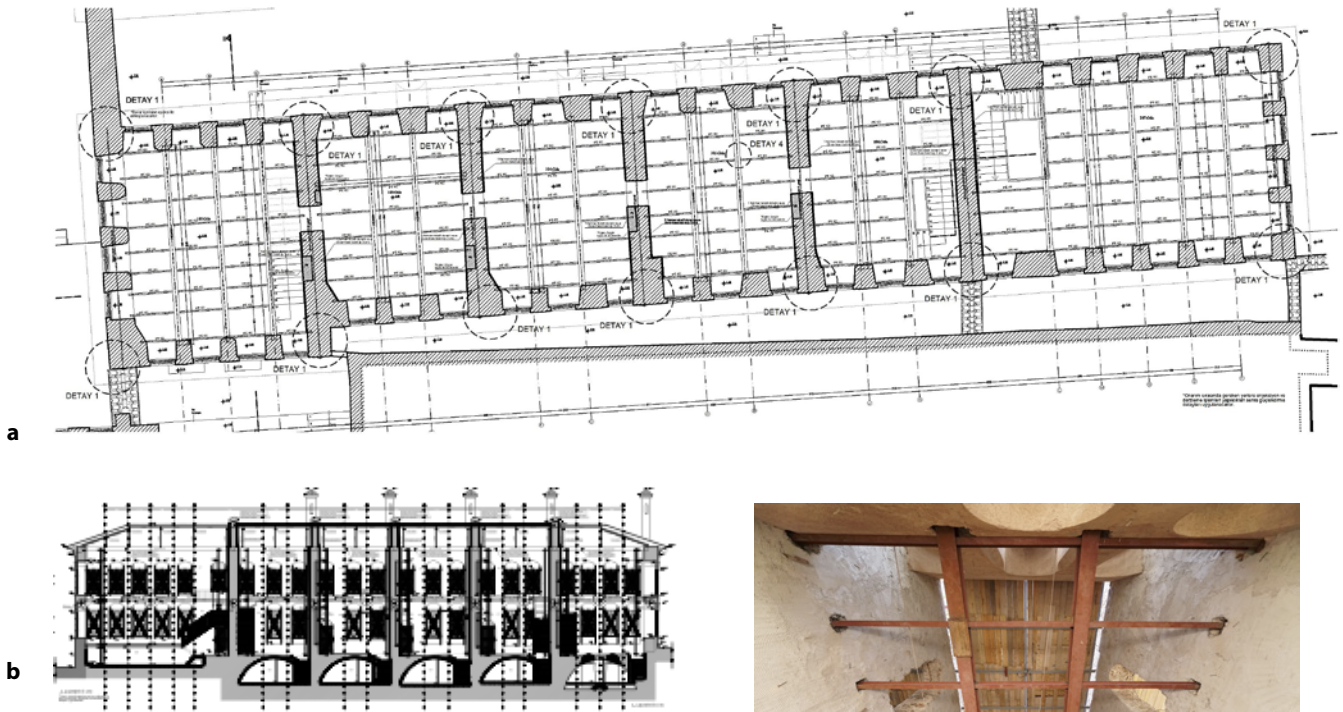
Şekil 18. a-b Ara kat çelik projesi, plan ve kesiti³⁴

4 numaralı binada çelik ara kat döşemesi yapılması ile duvar serbest yüksekliğinin azaltılması ve cephe duvarlarının düzlem dışı etkilerinin iyileştirilmesi hedeflenmiştir. Binanın özgün tasarımında ara kat döşemesinin olması da önerilen müdahale için referans oluşturmuştur.³³ Döşeme sistemi duvar serbest boyunu yarıya indiren, duvarları birbirine bağlayan, düzlem dışı etkileri azaltan işlevlere sahiptir. Bu sebeplerle binanın mevcut performansının geliştirilmesi amacı ile ara kat çelik projesi hazırlanmıştır. Projeye göre kısa doğrultuda IPN 240 profiller kâgir duvarlar içerisine 20 cm yerleşecek şekilde sabitlenecektir. IPN 240 profillere dik doğrultuda IPN 160 profiller kaynatılarak döşeme sistemi oluşturulacaktır. (Şekil 18)

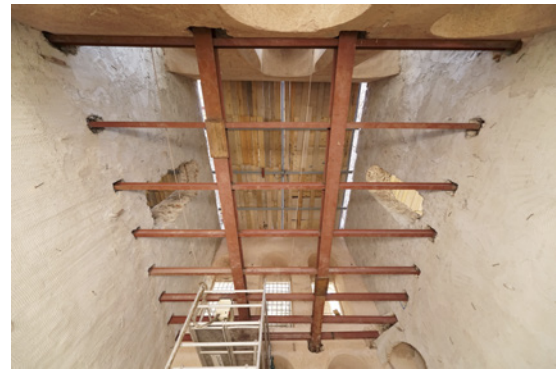
Şekil 19. Ara kat çelik uygulaması³⁵

Çelik ara kat uygulaması için öncelikli olarak kâgir duvarlarda profillere uygun boyutlarda itinalı olarak çürütmeler yapılmıştır. Mahallere uygun boyutlarda hazırlanan IPN 240 profiller bu açıklıklara yerleştirilmiştir. Aynı şekilde dik doğrultudaki çürütmelerin yapılmasının ardından IPN 160 profiller projeye uygun sayıda kaynatılarak (kaynak boyu projesine uygun şekilde) ve duvar içerisine yerleştirilerek sabitlenmiştir. (Şekil 19) Çürütülen duvar boşlukları içerisine grout harcı doldurularak profillerin sabitlenmesi sağlanmıştır. Sözü edilen uygulama, binada bulunan 6 mahalde de yapılacaktır.

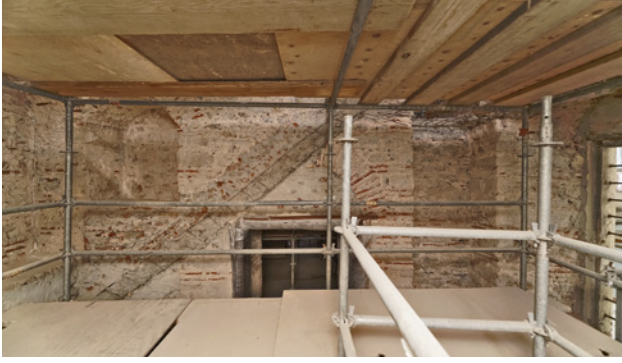
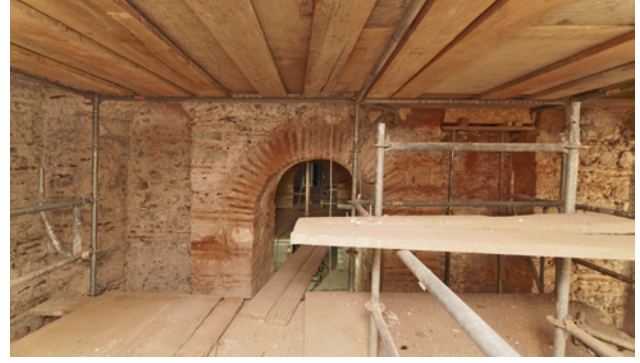
Şekil 20. Betonarme bölümlerin alımı, öncesi-sonrası³⁸

2 numaralı binada dönem müdahalesi olarak eklenen betonarme elemanların kontrollü şekilde sökülmesi ve duvar örgülerinin tamamlanması önerilmektedir.³⁶

Binada dönem eki olarak eklenmiş betonarme hacimler özgün elemanlara zarar verilmekten uzaklaştırılmış, duvar yüzeylerindeki betonarme hatıllar itinalı olarak alınarak özgün örgüsü dikiş yapılarak örülmüştür. (Şekil 20) Tümlemeleri tamamlanan yerlerde enjeksiyon ve çift kat bazalt tekstil uygulamasına devam edilmektedir.³⁷

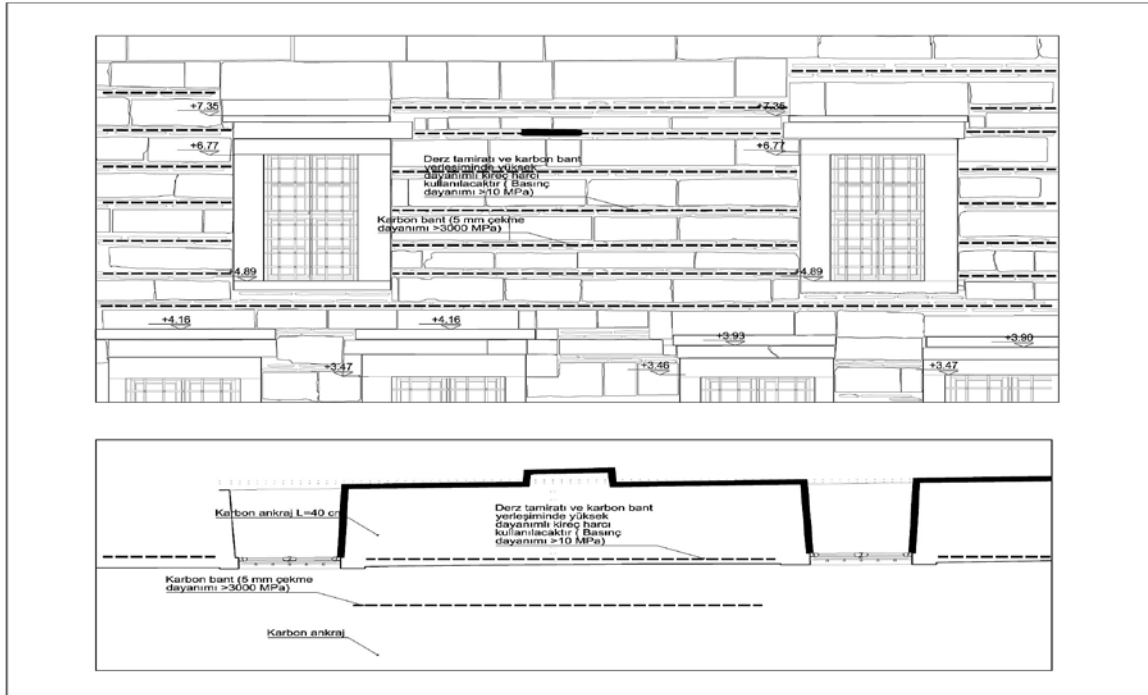
Şekil 21. Derz içi karbon halat uygulama detayı⁴⁰

2 numaralı binanın dış cephe duvarların düzlem dışı eğilme kapasitesinin iç tarafta verilen müdahale ile istenen seviyeye ulaştırılamamış olması sebebiyle, tuğla hatıl sıralarında, derz arasında karbon halatla takviye uygulaması önerilmiştir. (Şekil 21)³⁹
