TOPKAPI SARAYI FATİH KÖŞKÜ VE GÜLHANE PARKI ARASINDA KALAN SET DUVARLARININ VE ZEMİNİN GÜÇLENDİRİLMESİ İŞİ KAPSAMINDA YAPILAN MÜHENDİSLİK ÇALIŞMALARI

ENGINEERING WORKS CARRIED OUT WITHIN THE PROJECT OF STRENGTHENING THE WALLS AND THE GROUND BETWEEN TOPKAPI PALACE FATİH PAVILION AND GÜLHANE PARK

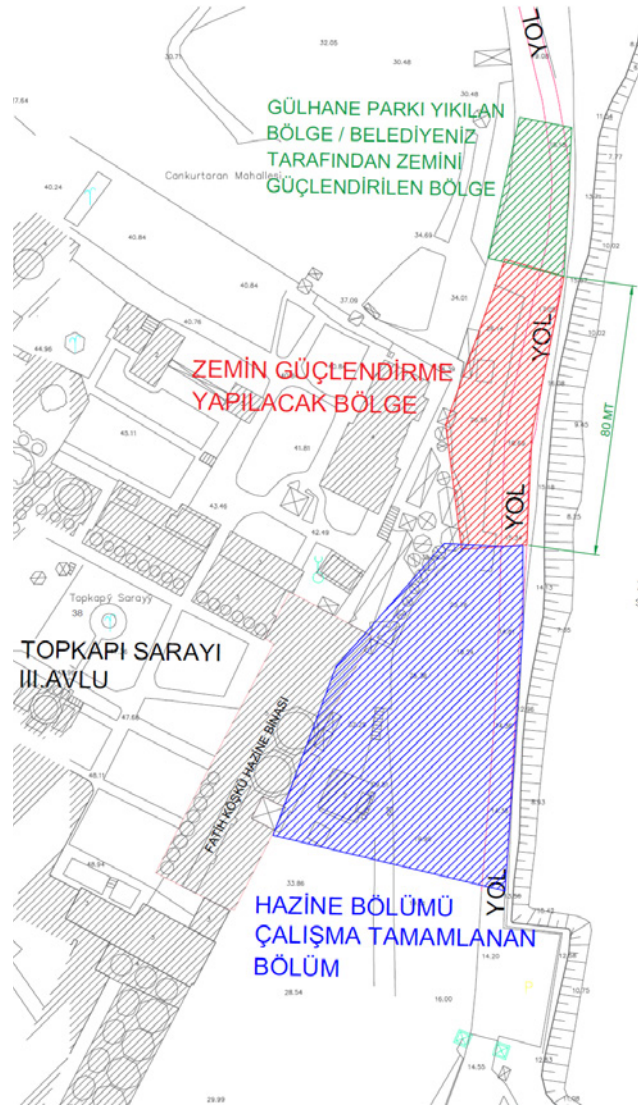
Hazine Bölümü 1. etap restorasyonu kapsamında zemin etütleri yapılan ve güçlendirme çalışmaları tamamlanan bölgeye (mor) ilave olarak bu alana komşu olan bölgede de (kırmızı) farklı iki kotta zemin etütleri yapılmıştır. (Resim 2) Yapılan zemin etütleri; 5 adet, derinlikleri 15-20 m olarak değişen, toplam 80 m uzunluğunda sondaj, SPT yapılması (1,5 m'de bir sistematik); örselenmiş ve örselenmemiş numuneler alınması, sondajlar sırasında sürekli karot alınması, bir adet kuyuya toplam 20 m uzunlukta PVC yerleştirilmesi ve saha işleri boyunca yeraltı suyu ölçümü alınması, ilgili laboratuvar deneylerinin yapılması, zemin etüt veri raporlarının hazırlanması, geoteknik değerlendirme raporunun hazırlanması, zemin güçlendirme uygulama projesinin oluşturulmasını kapsamaktadır.

Zeminsel sorunları olan ve içinde yarıklar gözlemlenen Topkapı Sarayı Hazine Bölümü (Fatih Köşkü) ile göçmenin olduğu Gülhane Çay Bahçesi bölgesine paralel olarak ortada kalan bu alan için (yaklaşık 80 m uzunluğundaki kırmızı alan) zemin ve yeraltı su seviyesi ile ilgili zemin etütleri (sondajlar) yapılmasına, bunların restorasyon çalışmalarına paralel olarak düzenli takibi ve gözlenmesi amacıyla aletsel gözlem cihazlarının

Resim 2. 1. etapta tamamlanan Hazine Bölümü (mavi bölge), güçlendirme konusu olan bölüm (kırmızı bölge) ve çöken Gülhane Çay Bahçesi bölümü (yeşil bölge) (Ekli, 2021)

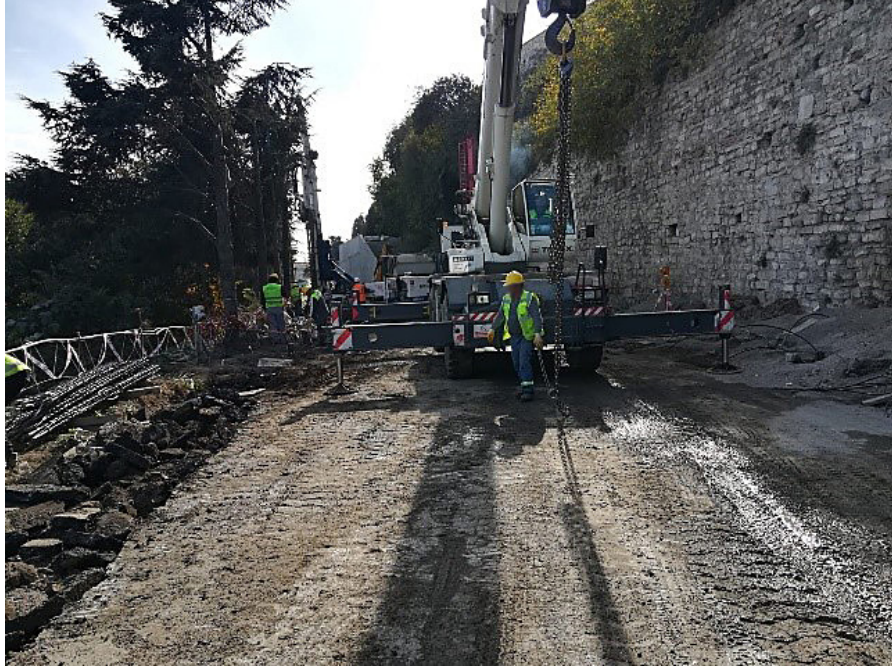
Resim 3. Güçlendirme çalışmalarından bir kesit (Eril, 2022)

Yapılan güçlendirme çalışmaları mevcut durumda +15,0 m - +17,0 m kotlarındaki askerî yol ve yapının Marmara Denizi'ne bakan cephesinde restoran olarak kullanılan +34,0 m - 36,0 m kotlarından tarihî istinat yapısı ile takribi olarak +23,0 m

- +25.0 m mertebesindeki bir palyeye inen restoran alanında gerçekleştirilmiştir. (Resim 3)

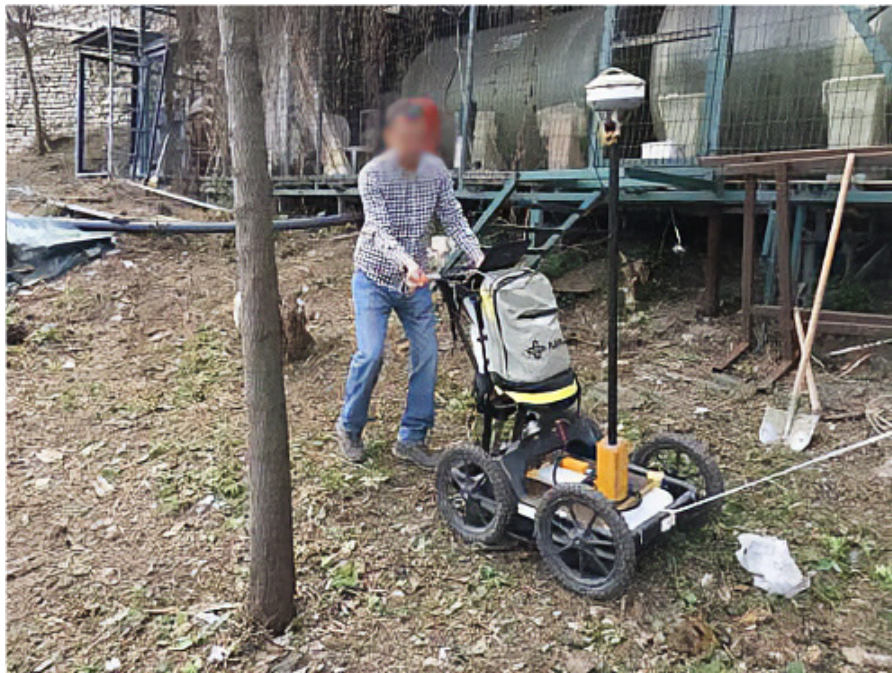
Zemin etüt çalışmalarına yön vermesi adına alanda GPR çalışmaları da yapılmıştır. (Resim 4)

Resim 4. GPR ölçümlerinin yapılması (Eril, 2022)

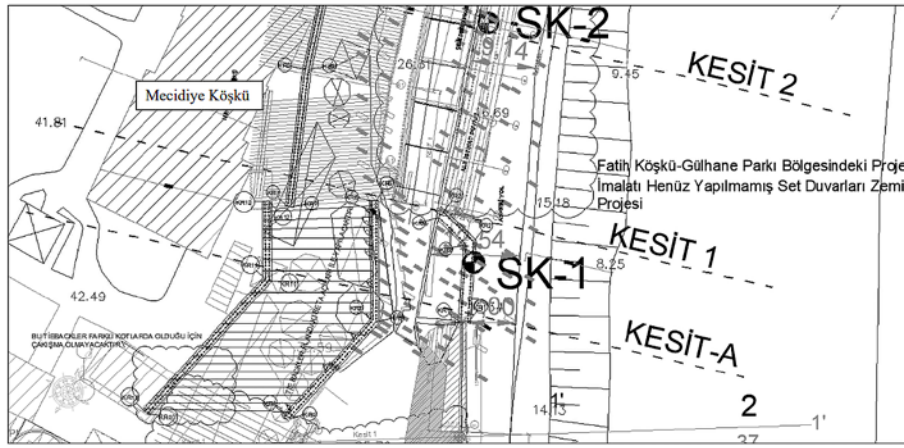
Resim 5. Analiz Kesiti (Kesit-A) Plan Görünümü (Ekli, 2022)

Jeofizik çalışmaların yapıldığı Topkapı Sarayı'nın eski Konyalı Restoran bölgesinde Kesit-A, Kesit-1 ve Kesit-2 bölgelerinin üst kotlarında, +41.0 m ile +40.0 m kotlarında Mecidiye Köşkü yer almaktadır. Yapının Marmara Denizi'ne bakan cephesinde +34.0 m ile +36.0 m kotlarında bir restoran alanı bulunmaktadır. (Resim 5-6)

Yapılan topoğrafik çalışma üzerinden şev stabilitesi analizlerine esas olacak olası kritik şev eğimlerini gösteren kesit doğrultuları bulunmuştur ve Topkapı Sarayı eski Konyalı Restoran bölgesinde 1 adet (Kesit-A), askerî yolda 1 adet (Kesit-3) kritik kesit tespit edilmiştir. (Resim 5-7) Kesit-3 yol şevinin en dik olduğu bölgeyi temsil etmesi, kaya kotunun zemin etütlerinde en derinde tespit edildiği yerde olması nedeniyle seçilmiştir. (Resim 7)

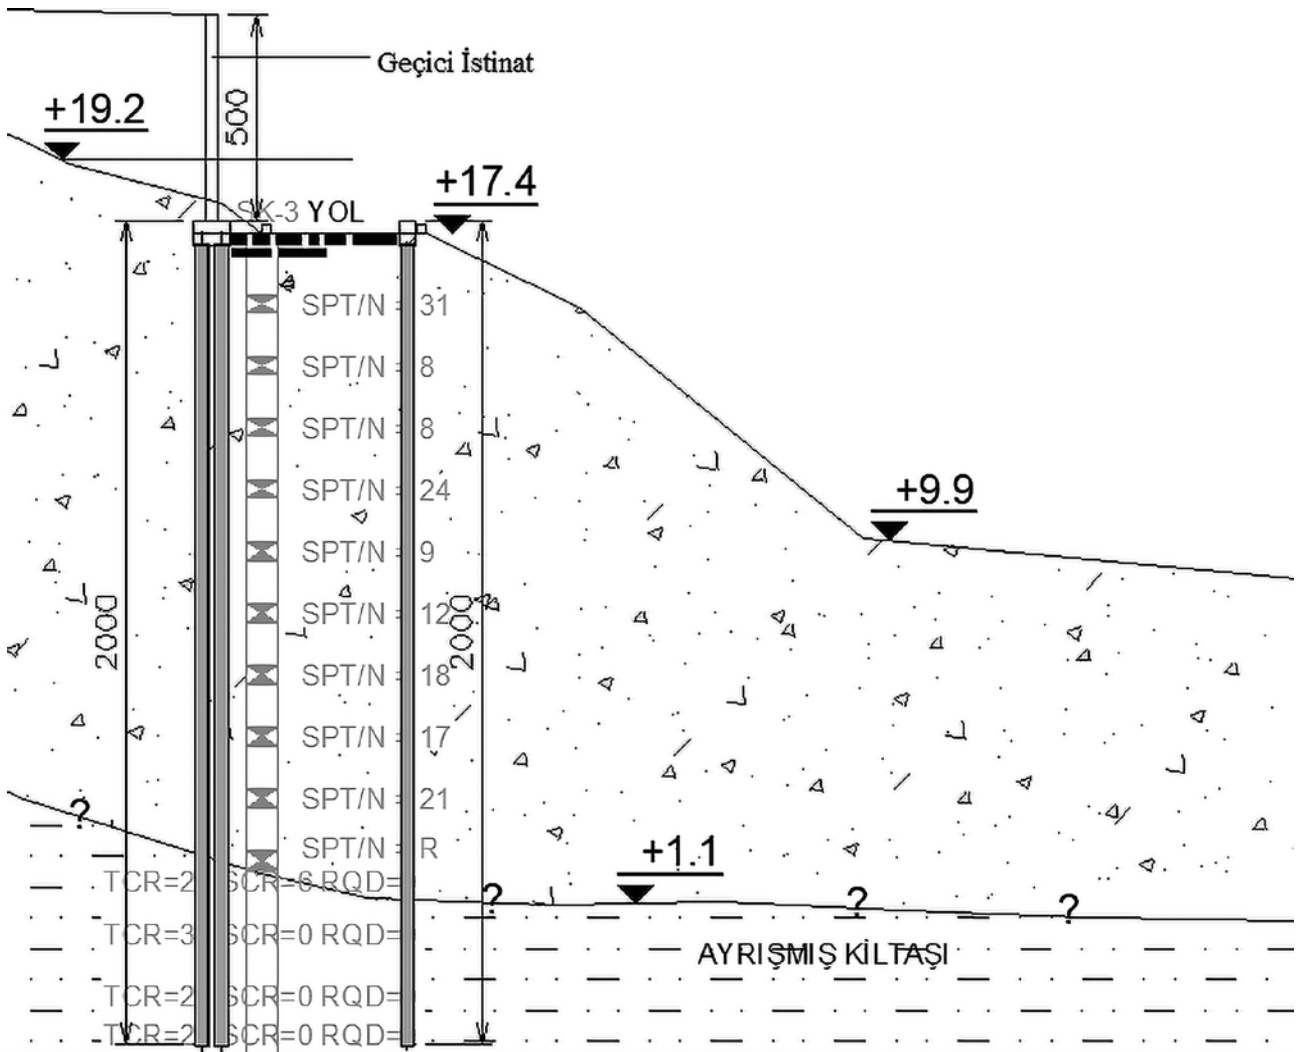
Resim 7. Analiz Kesiti (Kesit-3) Askerî Yol (Ekli, 2022)

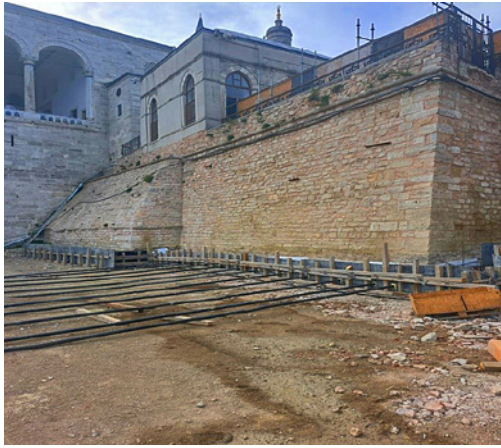
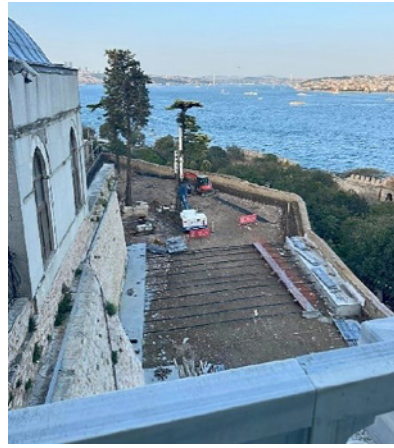
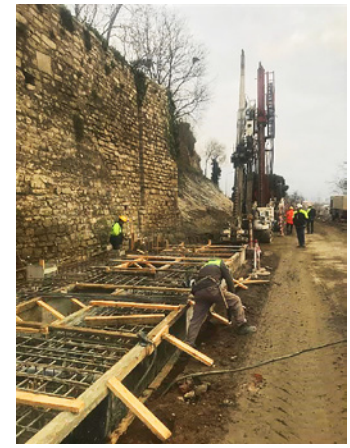
Resim 11-12. Mecidiye Köşkü'nün alt bahçesinde mini kazık ve tie rod çalışmaları (Eril, 2022, 2023)

Resim 13. Gülhane yolu üzerindeki başlık kirişi imalatları (Eril, 2022)

Bu kazık çiftlerinin kafaları üst kotta 60 cm x 120 cm ebatlarında başlık kirişi ile bağlanmıştır. Bu kirişler yatay aralığı 1,50 m olan tie rodlar¹⁰ vasıtasıyla birbirlerine bağlanmıştır. (Resim 10-11-12) Alt kottaki mevcut istinat duvarının önünden geçen +15,49 m kotunda yolun kenarında da Ø22,5 cm çapında ve yatay ara mesafesi 50 cm, kazıklar ara mesafesi 100 cm olan çift sıra L=12,0 m boyunda (başlık kirişi dâhil) mini kazıklar teşkil edilmiştir. Ø22,5 cm çapında mini kazık çiftlerinin kafaları 60 cm x 170 cm ebatlarında başlık kirişi ile bağlanmıştır. (Resim 13)

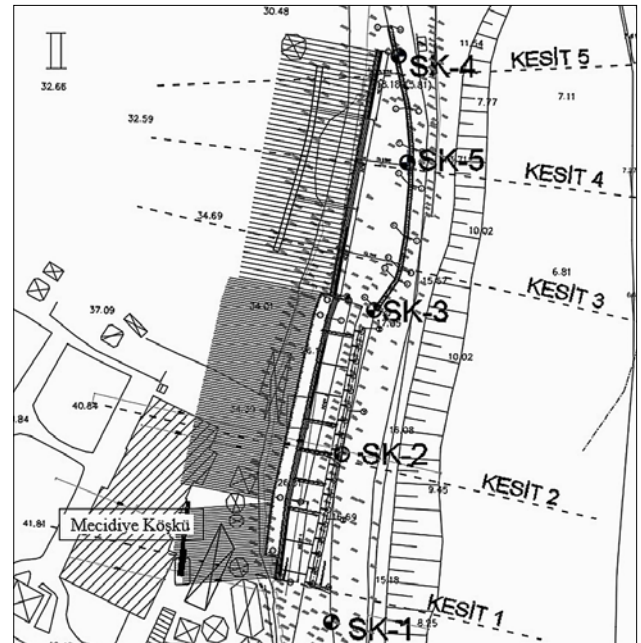
Resim 14. Analiz Kesitleri plan görünümü (Ekli, 2021)

Kesit 1, Kesit 2, Kesit 3, Kesit 4 ve Kesit 5'te yapılan güçlendirme çalışmaları, Mecidiye Köşkü'nün önündeki istinat duvarlarının Marmara Denizi'ne doğru olası hareket risklerini yeterli güvenlik katsayısı içerisinde tutmak üzere yapılmıştır. (Resim 14)
