Hierapolis (Pamukkale) Saint Philip Kilisesi Mozaik Harcının Analizi ve Konservasyonu

Mortar Analysis and Conservation of the Saint Philip Church's Mosaic in Hierapolis (Pamukkale)

Sina NOEI*

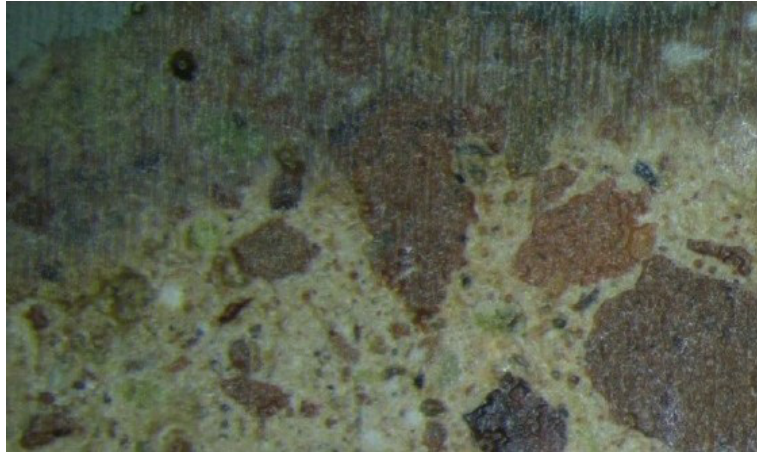
Resim 1
Kalın kesit görüntüsü.

Epoksiye gömülen örneğin hazırlanan kalın ve ince kesitinde (Res. 1) mineral içerikleri ve kabaca oranları polarizan mikroskop (çift nikol) ve stereo mikroskop altında incelenerek⁶, bağlayıcı alanı %35-40 oranında olduğu, örnekteki agregalarının geneli tuğla kırıkları, %10 civarı kuvars, %5 civarı camsı volkanik ve tüfik kayaç parçalarından oluşmuştur.

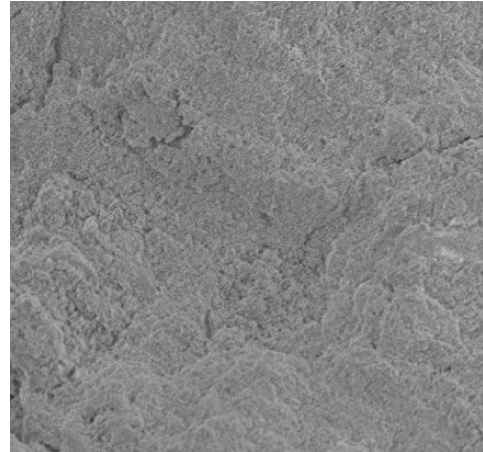
SEM (Scanning Electron Microscope) ile belirlenen bağlayıcı alanın parlak kesiti hazırlanıp (Res. 2) fotoğrafı çekildikten sonra, EDX (Energy Dispersive X-Ray Spectroscopy) ile alanda bulunan elementlerin çeşidi ve oksitlerinin yüzde olarak dağılımları belirlenebilmiştir.

Resim 2
SEM görüntüsü, harcin bağlayıcı kısmındaki kılcal çatlaklar.

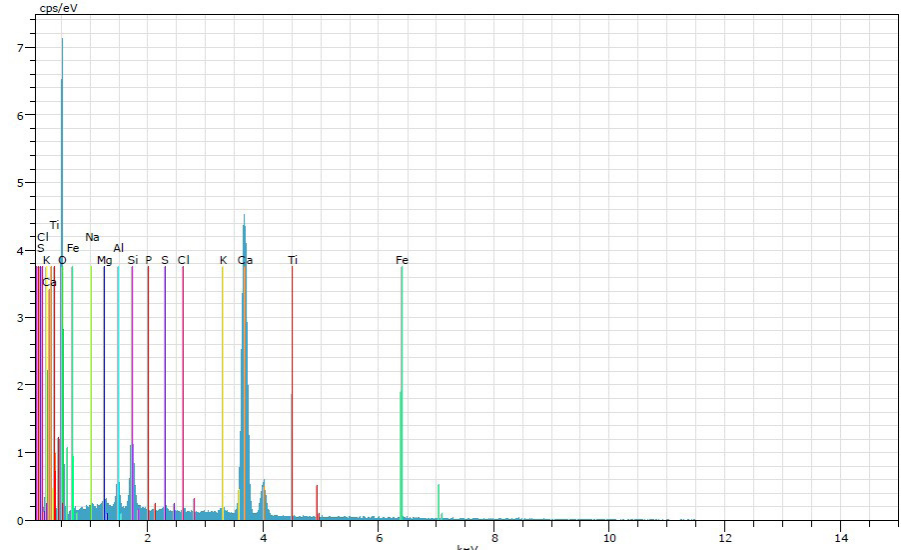
Resim 3
EDX spektrumu.

EDX analiz sonucunda bağlayıcı içeriğinde, CaO (79.78%), SiO₂ (11.20%), Al₂O₃ (3.62%), MgO (1.32%), FeO (1.57%), K₂O (0.98%), SO₃ (0.90%), Cl- (0.13) ve Na₂O (0.50%) bulunduğu tespit edilmiştir (Res. 3).

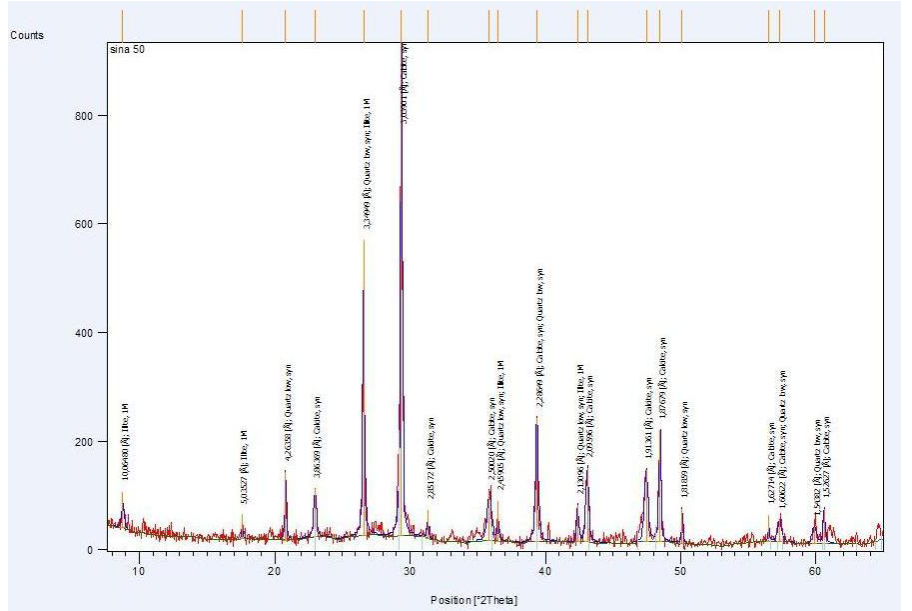
Resim 4
XRD grafiği.

XRD analiz sonucunda ise örneğin genelinde kuvars, low kuvars, kalsit ve illit tespit edilmiştir (Res. 4).

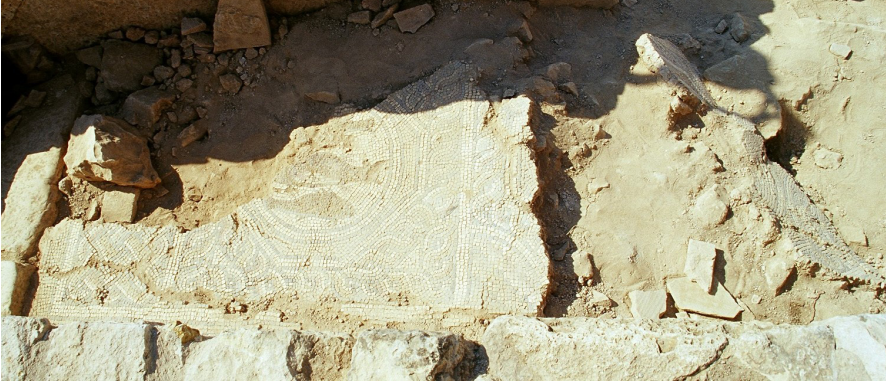
Mozaik iki ayrı panelden oluşmuştur. Deprem ve kaçak kazılar yüzünden büyük oranda hasar gören paneller birbirinden tamamen ayrılarak iki parça halinde bulunmuştur. Orijinalde iki panel halinde olan mozaikte birinci panelin yaklaşık üçte biri hasar gören ve yok olmuş ve ikinci panel tamamen dağılarak ancak dörtte biri kadar kısmı açılı (verev) bir pozisyonda ele geçmiştir (Res. 5).

Resim 5
Mozaik panellerin bulunduğu pozisyon.

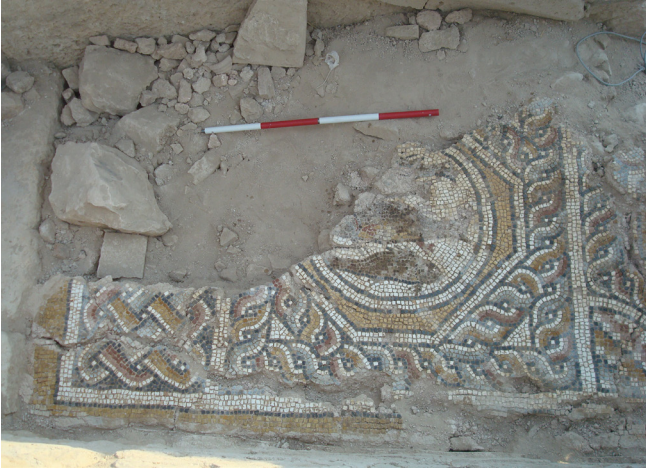
Resim 6
Birinci panel.

Birinci panelin ortasındaki dairede 3 adet balık motifi bulunmaktadır (Res. 6). Balıkların ikisi aynı yöne ve alttaki üçüncü balık diğer yöne bakmaktadır. Balıklarda kullanılan tesseralar, renkli cam, taş ve pişmiş topraktan, diğer kısımların tesseraları ise renkli kireç taşlarından yapılmıştır. İkinci panelin büyük bir kısmı dağıldığından ortasındaki motifin ne olduğu belirlenmemiştir (Res. 7). Ancak daha sonra yapılan kazılarda bir kuşun ayak ve kafasından oluşan

Birinci panel yaklaşık 194×108 cm ve ikinci panel yaklaşık 128×49 cm boyutlarındadır. Birinci panelde boydan boya oluşan çatlak ve ayrışma yüzünden mozaik üç parçaya bölünmüştür. Birinci panelin ortasında içe doğru çökme, kenarlarında ise ayrışma ve kayıplar bulunmaktadır. Blokaj tabakası ile yer ve harç ile blokaj tabakası arasındaki bağlantı yok olmuş ve mozaığın altında boşluklar meydana gelmiştir. Bazı yerlerde tessellatum⁸ tabakası ile harç arasındaki adezyon kaybolarak tesseraların altı kum ile dolmuştur. İkinci panelin taban ile tamamen ilişkisi kesilmiş ve blokaj tabakası ile birlikte yamuk bir biçimde verev pozisyonunda bulunmuştur. Verrev pozisyonundaki ikinci panelden kalan kısım 4 parçaya bölünmüş haldedir ve parçalar arasında seviye farkları vardır. Blokaj tabakasında ise avuç içi boyutunda kireç taşı ve tuğla parçaları kullanıldığı tespit edilmiştir.
