TOPKAPI SARAYI DARPHÂNE-İ ÂMİRE 11 VE 12 NUMARALI BİNALARIN RESTORASYON UYGULAMA İŞİ KAPSAMINDA HAZIRLANAN STATİK PROJE VE GÜÇLENDİRME UYGULAMALARI

RESTORATION AND STRENGTHENING PRACTICES IN THE SCOPE OF THE RESTORATION PROJECT OF BUILDINGS 11-12 OF THE TOPKAPI PALACE DARPHANE-I AMIRE COMPLEX

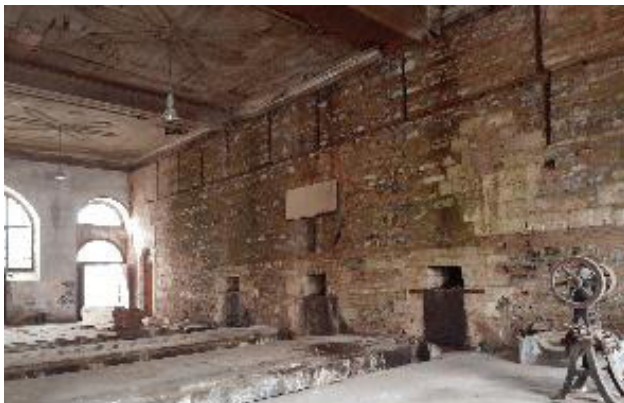
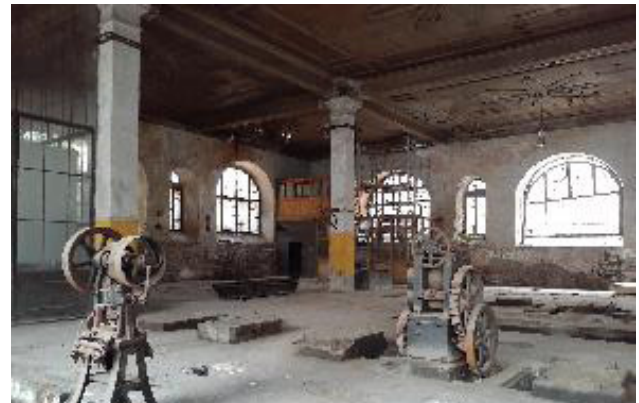
Çarkhâne, kompleksin en büyük hacme sahip yapısıdır. Duvarları taş-tuğla almaşıktır. İç kısımda bölme yoktur, sadece dış cephe duvarlarından oluşmaktadır. Yapının kuzeybatı duvarı, koridor oluşturan bir geçiş ile ortaktır. Duvar örgülerinde farklı dönem müdahaleleri ve eklentileri görülmektedir. (Şekil 4)

Şekil 4. Almasıık duvar örgüsü, taş ayaklar ve özgün tavan kaplaması

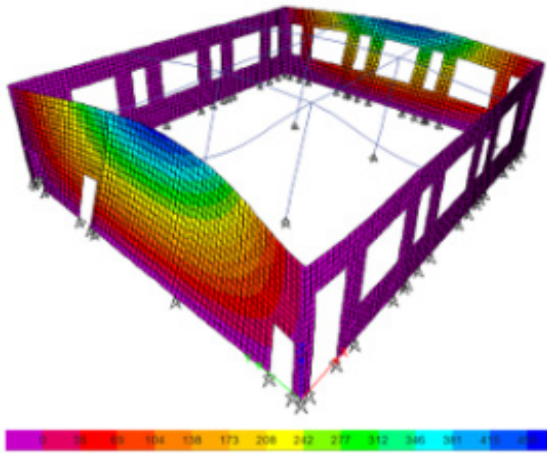
Yapıda eleman bazında kapasite aşımalarının ötesinde, yatay deplasmanların sınır değerleri aşması ana sorun olarak görülmüştür. Bu sebeple mimari formu bozmadan yapılabilecek optimum güçlendirme yöntemlerine ilişkin alternatif çalışmalar yapılmıştır. (Şekil 5, 6, 7, 8)

Şekil 5. Mevcut binada düşey yükler ve X yönü DD2 deprem yüklemesi altında oluşan deplasmanlar (Max: 450 mm)

alabilecek, yatay deplasmanı sınırlayacak farklı bir sistem önerilmiştir. Çatı yüklerinin orta ayaklar ve çevre duvarlara aktarımını sağlayan çelik kiriş sisteminin altına, mevcut çelik kirişlerle bağlanarak birlikte çalışacak çelik çerçeveler eklenmesi önerilmiştir. Aşağıda çelik çerçevesel güçlendirme önerisi içerik çizimleri bulunmaktadır. (Şekil 9, 10)

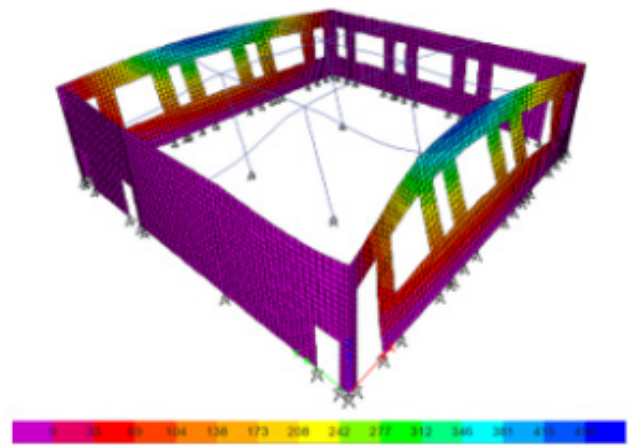
Şekil 6. Mevcut binada düşey yükler ve Y yönü DD2 deprem yüklemesi altında oluşan deplasmanlar (Max: 420 mm)

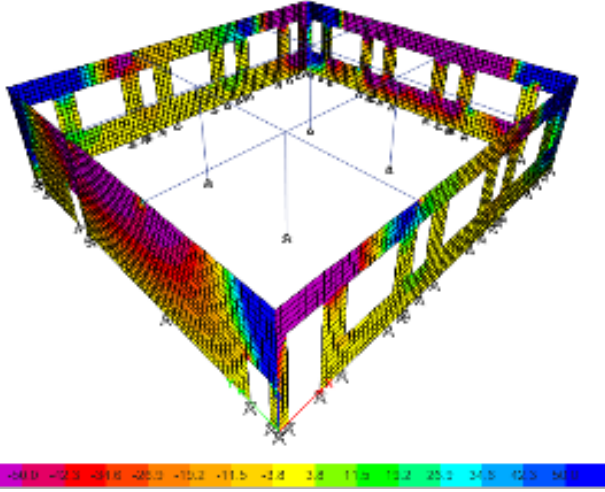
Çarkhâne binası yapısal modeli mevcut geometriye uygun olarak modellenmiş ve güncel deprem talebi altında, DD2 depremi yüklemesi ile çözülmüş, yapının ana taşıyıcı duvarları olan dış cephe duvarlarında kesme kapasitesi aşımı ve düzlem dışı eğilme sorunu tespit edilmiştir. Deprem talebi zemin sınıfına bağlı olarak AFAD Türkiye Deprem Tehlike Haritası'ndan alınmıştır. Değerlendirme kriterlerinde Tarihî Yapılarda Deprem Risklerinin Yönetimi Kılavuzu'nda önerilen, 50 yılda aşılma olasılığı %10 olan DD2 depremi altında "Kontrollü Hasar" performans hedefi gözetilmiştir. (Tablo 1)

Şekil 7. Duvarlarda düşey yükler ve X yönü DD2 deprem yüklemesi altında oluşan M11 momentleri
(Ortalama duvar kapasitesi: 55 KN.m/m
Duvarlarda oluşan ortalama eğilme: 110 KNm/m)

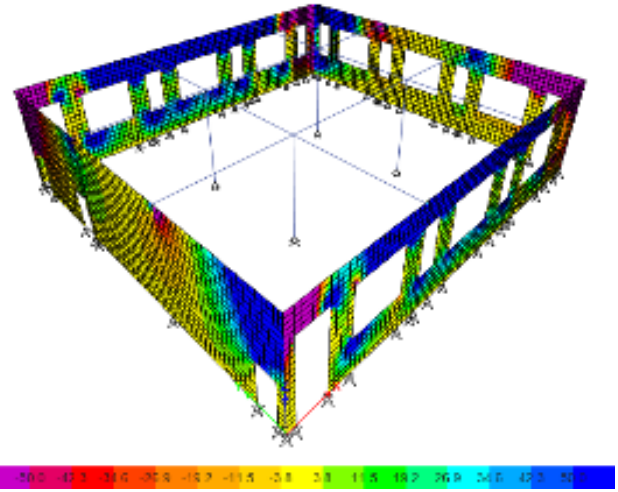
Şekil 8. Duvarlarda düşey yükler ve Y yönü DD2 deprem yüklemesi altında oluşan M11 momentleri
(Ortalama duvar kapasitesi: 55 KN.m/m
Duvarlarda oluşan ortalama eğilme: 120 KNm/m)

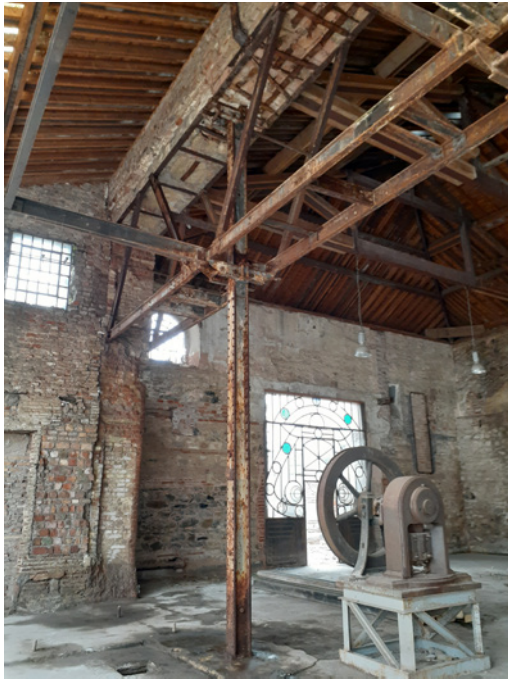
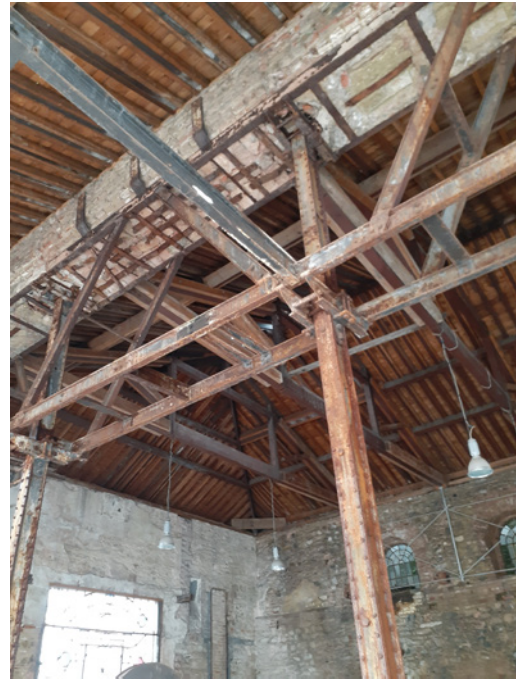
Kuzeybatı cephesinde sonradan kaldırılarak tamamen açıldığı düşünülen bölümde, ahşap çatı sisteminin oturabileceği, özgün duvar kalınlığına eşit olduğu düşünülen çelik putreller üzerine tuğla örülerek oluşturulmuş bir kiriş sistemi bulunmaktadır. (Şekil 12) Kiriş, alt kısımda çelik ayak ve yüksek bir makas sistemi ile takviye edilmiştir. Döneminin çelik yapım tekniği ve mimari dışavurumunu gözeterek detayları ile korunmaya değer niteliktedir.

Şekil 12. Sonradan açılan açıklık ve çelik profiller

Yapısal olarak malzeme özellikleri ve bağlantı noktası güvenliğinin net olarak tespit edilememesi, olası takviye yöntemlerinin özgün detayların kapanmasına yol açacak olması sebebiyle, yapısal katkısı göz ardı edilerek kendini sergileyen bir sistem olarak bırakılması kararı verilmiştir.

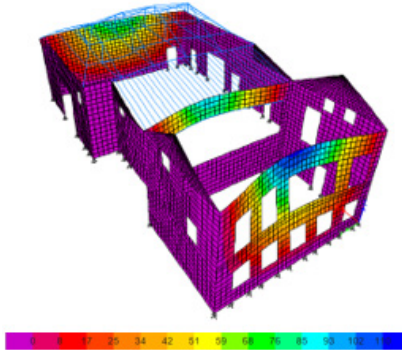
Yapısal analiz sonuçlarında, deprem yüklemesi altında, yatay deformasyon ve eğilme gerilmesi değerlerinin kapasitenin üzerinde çıktığı görülmektedir. Bölgesel olarak kesme gerilmesi aşımaları görülmekle birlikte, müdahale önerilerinde yapısal denge gözetilerek müdahaleler sunulmuştur. (Şekil 13, 14, 15, 16, 17, 18, 19)

Şekil 14. Mevcut binada düşey yükler ve X yönü DD2 deprem yüklemesi altında oluşan yapı deplasmanları
(Max: 324 mm / ötelenme oranı: 0,03)

Yapısal analiz sonuçları (Şekil 14, 15, 16, 17, 18, 19) değerlendirildiğinde, Transmasyon yapısında dış cephe duvarlarının 32,4 cm deplasman yaptığı ve ötelenme oranının 0,007'yi aştığı görülmektedir.

Üzerine gelen çatı yüklerinin alınması amacıyla mevcut ayakların aks sistemi ile uyumlu ve basit bir çelik çerçeve oluşturulmuş, çatı yüklerinin bu kiriş ve çevre duvarlara vereceği yük önerilen çelik sistem üzerine aktarılmıştır. (Şekil 20)

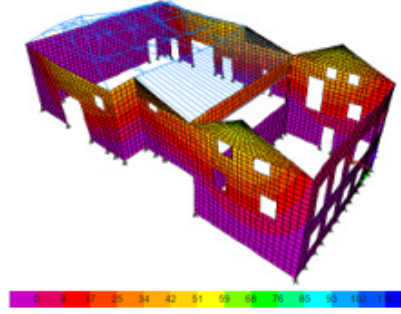
Şekil 15. Mevcut binada düşey yükler ve Y yönü DD2 deprem yüklemesi altında oluşan yapı deplasmanları
(Max: 210 mm / ötelenme oranı: 0,02)

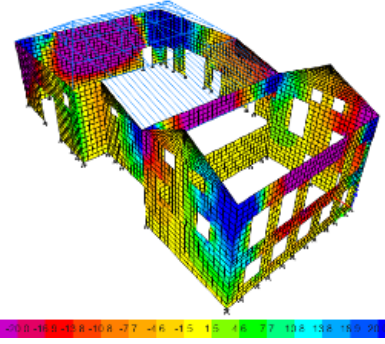
Şekil 16. Duvarlarda düşey yükler ve X yönü DD2 deprem yüklemesi altında oluşan M11 momentleri
(Ortalama duvar kapasitesi: 22 KN.m/m
Duvarlarda oluşan ortalama eğilme: 50 KN.m/m)

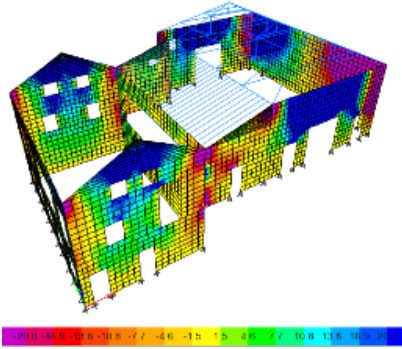
Şekil 17. Duvarlarda düşey yükler ve Y yönü DD2 deprem yüklemesi altında oluşan M11 momentleri
(Ortalama duvar kapasitesi: 22 KN.m/m
Duvarlarda oluşan ortalama eğilme: 43 KN.m/m)

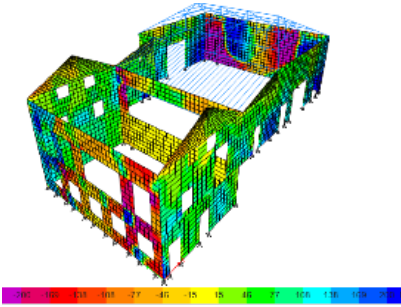
Şekil 18. Mevcut yapıda düşey yükler ve X yönü DD2 deprem yüklemesi altında oluşan kesme gerilmeleri

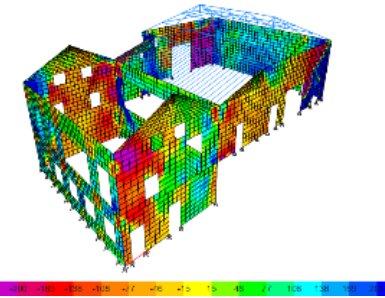
Şekil 19. Mevcut yapıda düşey yükler ve Y yönü DD2 deprem yüklemesi altında oluşan kesme gerilmeleri

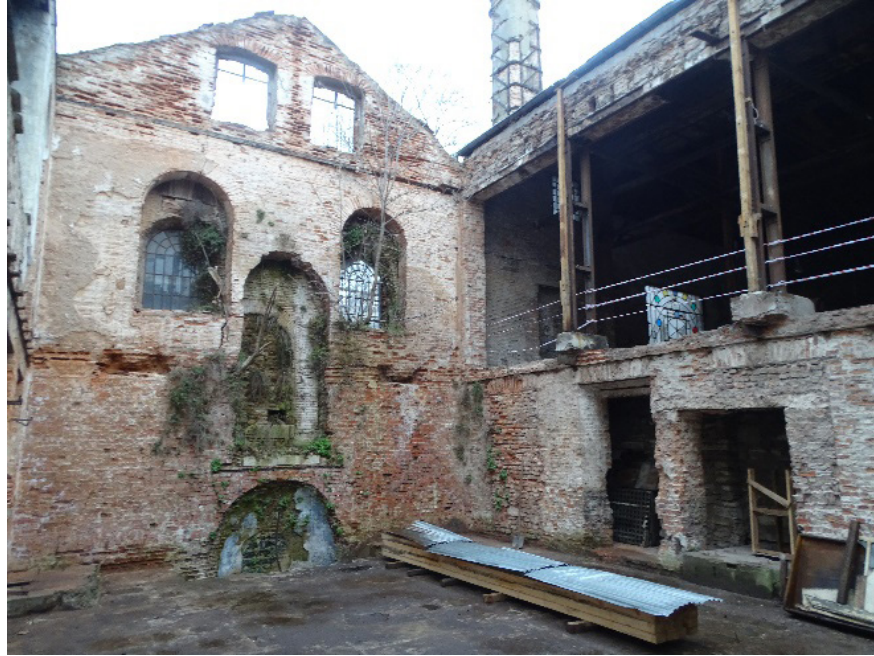
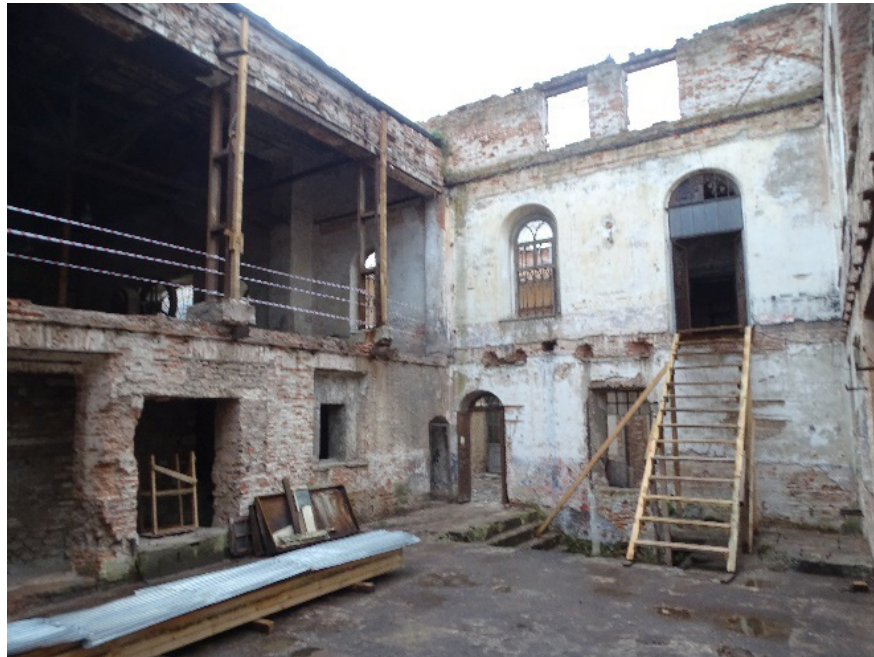
Transmasyon yapısı olarak adlandırılan kısım; çatı, ara kat döşemeleri ve bir cephe duvarını tamamen yitirmiş hâlde bir yapı kalıntısı şeklindedir. Yapının güneydoğu cephesi daha önceki dönemlerde işleve bağlı olarak Sikkehâne duvarına benzer şekilde kaldırılmış, Sikkehâne ve Transmasyon çatılarının oturtulduğu, çift çelik ayak ve profil üzeri tuğla duvar

Şekil 21. Transmasyon ve Sikkehâne mahalleri arasında görülen muhdes açıklık ve çelik profiller

Sikkehâne yapısındaki prensibe benzer şekilde bu bölümün kendini sergileyen bir yapı elemanı olarak bırakılması öngörülmüş, Sikkehâne'nin ahşap çatısı ile Transmasyon arasında kalan tek yöne eğimli çatı merteklerinin mevcut kirişler üzerine oturtulmasında sakınca görülmemiştir.

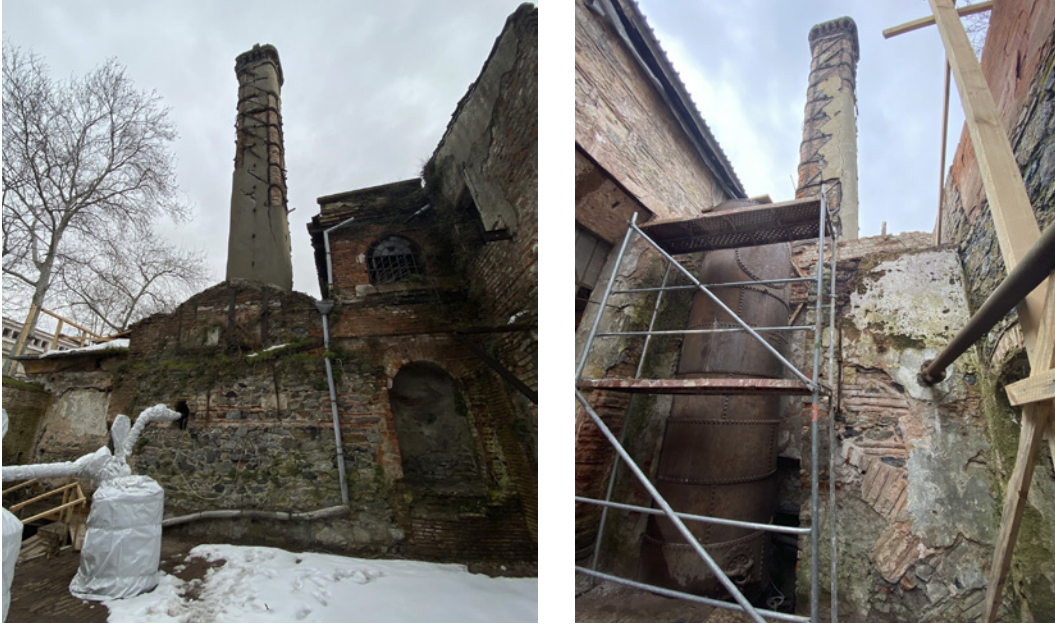
Buhar Kazanı olarak adlandırılan yapı, alt kısmında kazan ve üstünde tuğla örgüye sahip bir bacadan oluşmaktadır. (Şekil 24) Baca bedeninde özgün hâlinde olduğu düşünülen, belirli kotlarda tekrar eden, duvar içi kesiti birbirine bağlayan bir çelik lama sistemi bulunmaktadır. Buna ek olarak, dönem müdahalesi olduğu düşünülen, dış cepheyi yatayda ve çapraz olarak bağlayan çelik bir kuşak sistemi vardır.

Şekil 24. Buhar Kazanı mahalli

İleri derecede korozyon gözlenen kuşak sistemi için onarım yöntemi olarak dış cephedeki sistemin sökülmesi, iç kısımdaki paslanan bölümler için de pas dondurucu uygulanması yoluna gidilmiştir. Dış taraftaki kuşak söküldükten sonra sıvalı olan baca sisteminin dış cephesi tekstil donatılı sıva ile takviye edilmiştir. Yapısal analizde, mod katkılına bağlı sonuçlar sunan spektral analiz yöntemi uygulanmış, sonuçlar Şekil 25, 26, 27, 28, 29'da sunulmuştur.

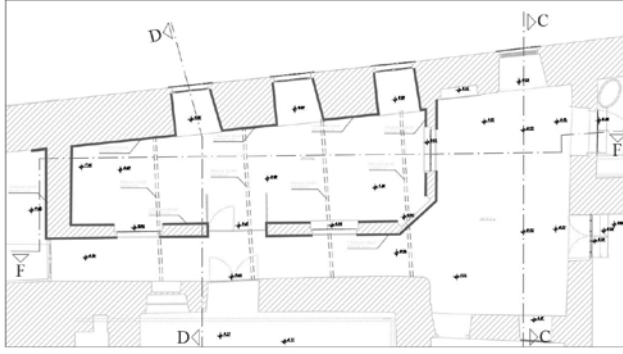
Kompleksin kuzeydoğu bahçe duvarı ve iç kısımdaki kompleksler arasında geçişin sağlandığı koridor üzerinde, yapıya bir dönem eki olarak eklenmiş tuğla duvarlara sahip bir mekân bulunmaktadır. Kuzeydoğu duvarına bitişik olarak inşa edilen yapının çatı kısmında çelik putrellerle bağlandığı

Şekil 30. Pantograf Mahalli, plan düzleminde çelik putreller

görülmüştür. (Şekil 30-32) Yapısal müdahale olarak, sonradan örülerek mekânı oluşturan duvarların serbest hareketini kısıtlamak amacıyla duvar üst kotunda ahşap hatıl önerilmiş, duvarla dik bağlanan putrellerin duvar ile ilişkisi tespit edilerek pas temizliği yapılmış, putrellere duvar ile birlikte çalışmasını sağlayacak tijler kaynatılmıştır. (Şekil 30-31)

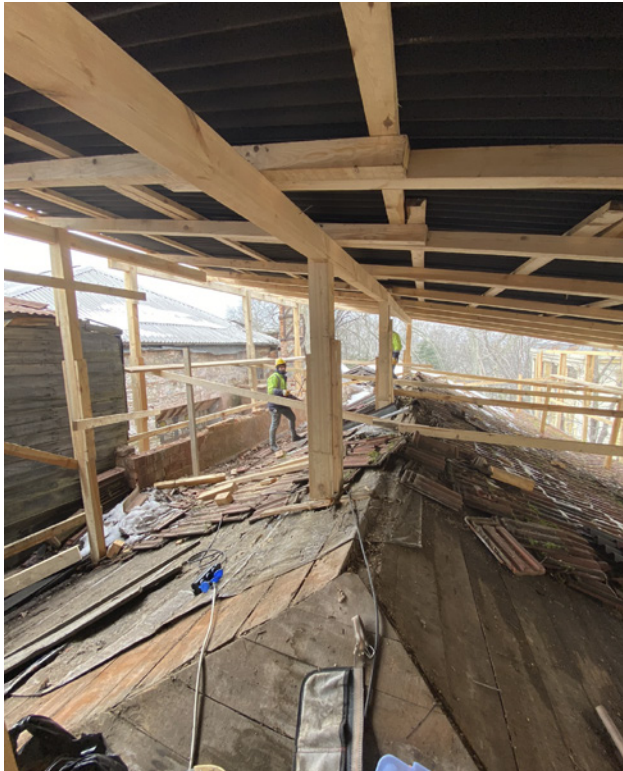
Şekil 32. Pantograf Mahalli, uygulama öncesinde duvar dokusu ve çatı sökümünden görünüm

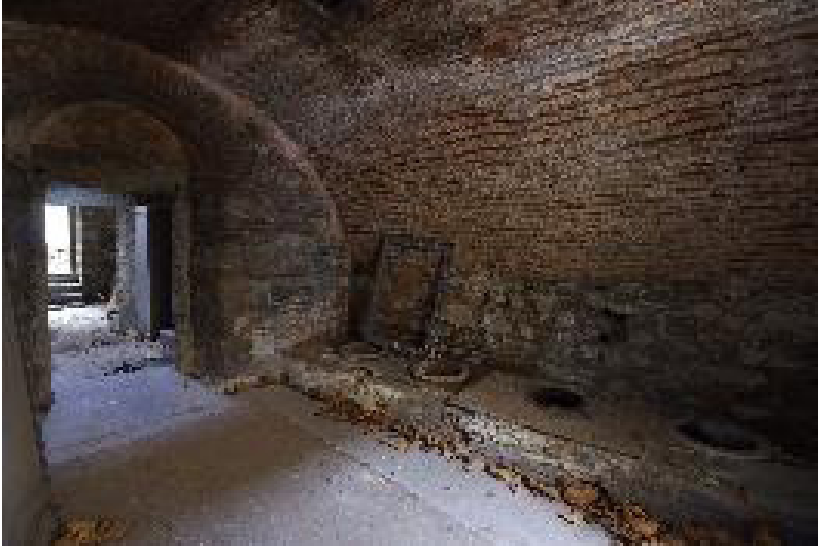
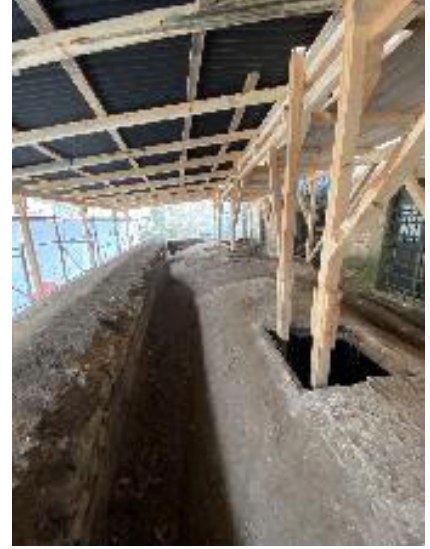
Çarkhâne yapısının kuzeydoğu tarafında, dış cephe bahçe duvarı ile Çarkhâne arasında kalan kısımda sonradan eklenmiş tonozlu hacimler bulunmaktadır. (Şekil 33) Bahçe duvarı ile bütünleşmeyen

Şekil 33. Yağ depoları tonoz örtüsü

ara bağlayıcı duvarlara sahip olan yapıda bu bağlantıların sağlanması ve tonoz üst kısmının tekstil donatılı sıva ile takviye edilmesi önerilmiştir.

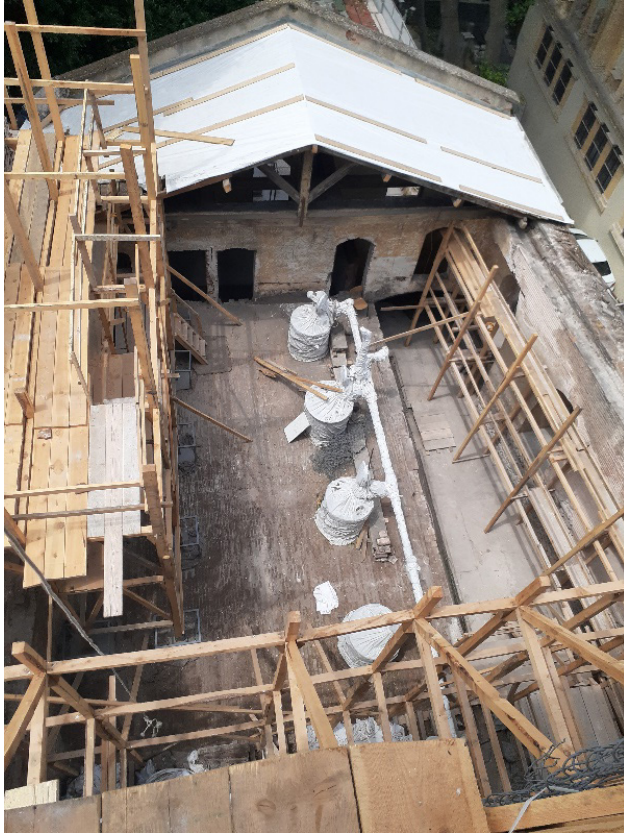
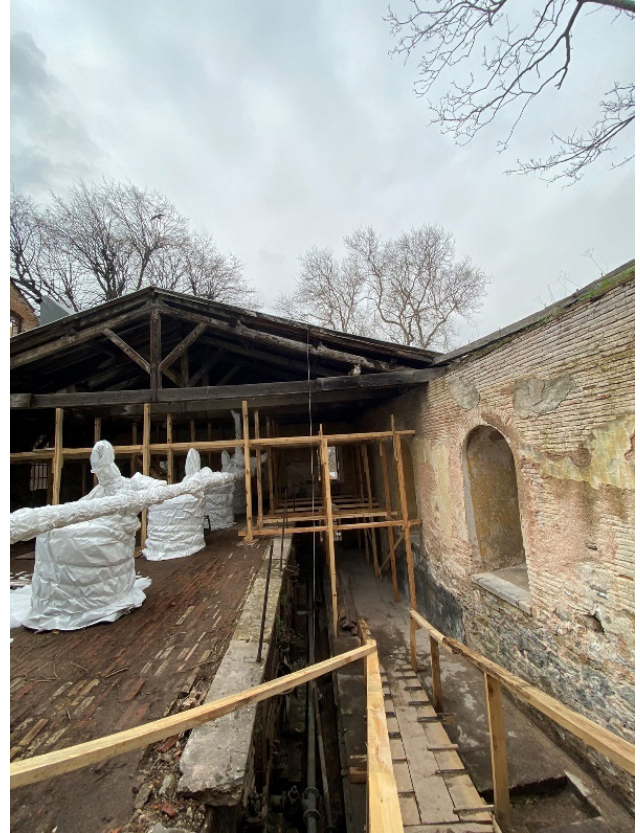
Sikkehâne mahallinin kuzeydoğusunda yer alan mekân, kompleksteki makinelere hareket sağlayan buhar kazanlarının olduğu bölümdür. (Şekil 42) Alt kısmında tonozlu mekânlar bulunan, ön avluya bakan kısımda odalardan oluşan, farklı dönemlerde inşa edildiği tahmin edilen yapıların bütününden müteşekkildir. Üzeri ahşap çatı ile örtülü mekânın özgün çatı sistemine referans veren kısmı sadece odaların üzerini örten kısımda ayakta kalabilmiştir, kazanların üzerini örten kısım ise büyük oranda yitirilmiştir.

Şekil 42. Kazan Dairesi mahalli

Odaların bulunduğu kısımda, farklı dönemlerde inşa edilen yapı duvarlarının birlikte çalışmasını sağlayacak bağlayıcı önlemler önerilmiştir. Ahşap çatının yitirildiği kısımda ise mekânın üzerini dış koşullardan koruyacak, mevcut yapının üstünde kendi çelik kirişlemeleri üzerine oturan bir çatı sistemi önerilmiştir. (Şekil 43) Böylece ahşap çatı sisteminin kuzeydoğu bahçe duvarı ve Transmasyon cephesinde sebep olacağı düzlem dışı etkilerden uzak kalması sağlanmış; geri alınabilir bir koruma çatısı gibi düşünülebilecek, bağımsız bir yapı önerilmiştir.

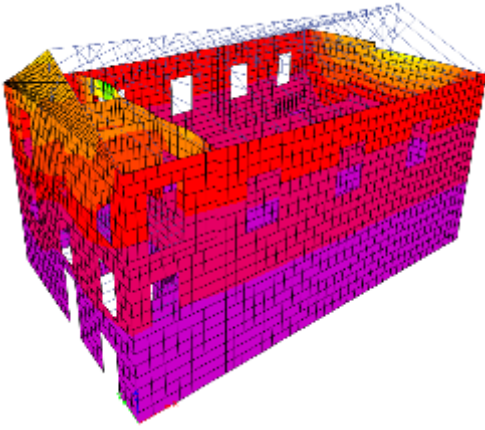
Sayısal analiz sonuçlarında (Şekil 44, 45, 46, 47, 48) gerilme seviyelerinin sınırlar içerisinde kaldığı, ancak kısa doğrultuda, kazanların üstüne denk

Şekil 45. Mevcut binada oluşan X yönü deplasmanları
(Max: 45 mm / ötelenme oranı: 0.0056)

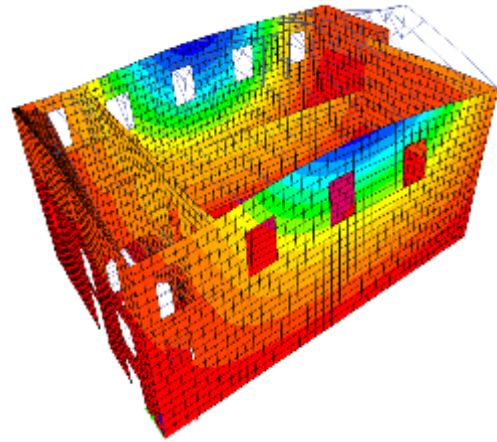
gelen bölümde yatay ötelenme oranının 0,007'yi aştığı görülmüştür.

Şekil 46. Mevcut binada oluşan Y yönü deplasmanları
(Max: 72 mm / ötelenme oranı: 0.009)
