İşhan Kilisesinin onarım ve güçlendirmesinde kullanılan müdahale yöntemlerinin incelenmesi

Araştırma Makalesi

Examination of intervention methods used in the repair and strengthening of Ishan Church

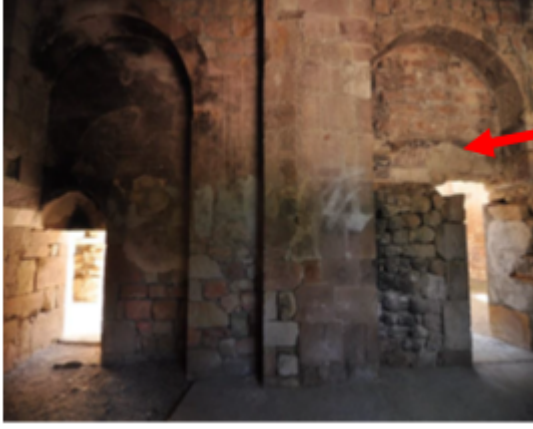
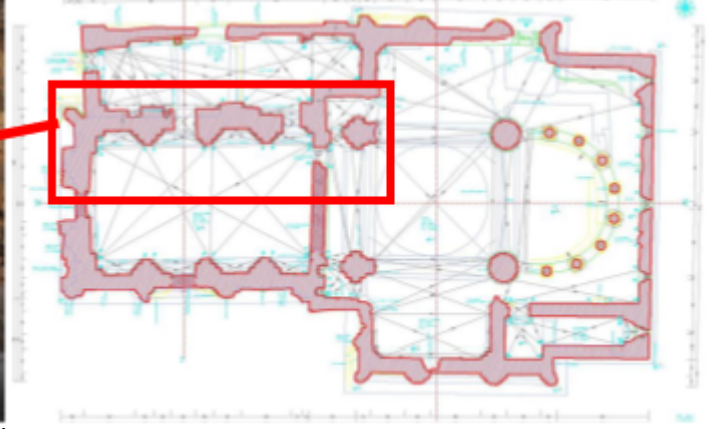
Yapıya uygulanan müdahaleler incelendiğinde, kilisenin batı haç koluna orijinalinde iki giriş bulunmaktayken zamanla yapının güney ve batı duvarındaki giriş kapatılmış batı haç kolunun kuzeybatı mekânı güney duvarındaki orijinal kapının yanına bir kapı daha açıldığı tespit edilmiştir (Şekil 4).

Şekil 4. Batı haç koluna giriş kapıları fotoğrafı ve Işhan Kilisesi röleve kat planı (Kültür Bakanlığı Erzurum arşivi)

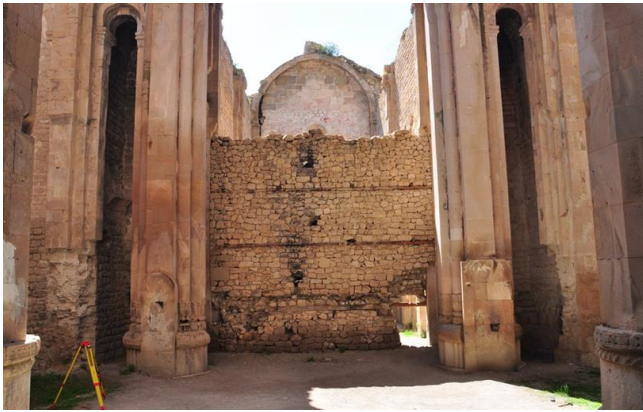
Yapının bir dönem cami olarak kullanılan batı haç kısmı duvar örülerek diğer kısımdan ayrılmıştır. Restorasyon aşamasında özgün olmayan malzemeler sökülmiş ve yapı özgün durumuna getirilmiştir. Tablo 1’de yer alan rölöve çizimlerinde ve Şekil 5’te bu eklenti görülmektedir.

Şekil 5. Işhan Kilisesi, batı haç kolunu ayıran geç dönem duvarına bakış (Erzurum Bölge Koruma Kurulu arşivi)

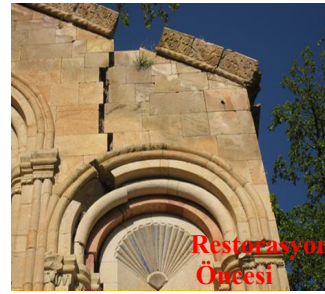
Yapıda önemli hasar sorunlarından birisi de çatlak sorunu olmuştur. Batı cephesi rölöve çizimlerinde de görüldüğü üzere özellikle batı haç kolunda ciddi bir ayrılma sorunu olan yapıya müdahale sürecinde enjeksiyon ve dikiş yöntemi tercih edilmiştir. Şekil 8’de restorasyon öncesi ve sonrası durum verilmiştir. Uygulama aşamasında dikiş elemanlarının güçlendirilmesi istenmiş ve çekme gerilmelerini karşılayacak çelik bağlantı elemanları matkaplarla delikler açılarak problemleri alana yerleştirilmiştir. Daha sonra müdahale sırasında duvarda oluşan boşluk uygun bir haç ile enjeksiyon yapılarak doldurulmuştur.

Şekil 8. Işhan Kilisesi batı cephesi çatlak kısmı restorasyon öncesi ve sonrası (restorasyon öncesi fotoğraflar Erzurum Bölge Koruma Kurulu arşivine aittir)

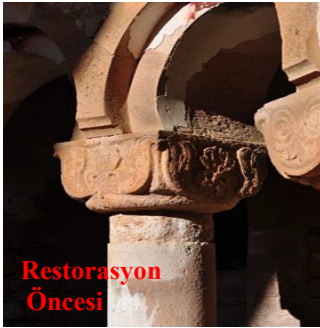
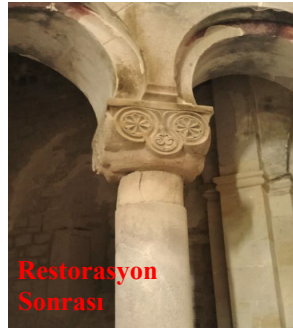
Yapıda meydana gelen hasarlar incelendiğinde öncelikle yüzey kaybı ele alınmıştır. Cepelerde meydana gelmiş olan yüzey kayıpları rölöve tablolarında detaylı bir şekilde gösterilmiştir (Tablo 1-5). Yapının 5 cm’den büyük olan yüzey kayıplarında plastik onarım yöntemi tercih edilmekle birlikte olabildiğince orijinal hâli ile koruma anlayışı benimsenmiştir. Şekil 6 ve 7’de restorasyon öncesi ve sonrası durum verilmiştir.

Şekil 6. Apsis sütünü restorasyon öncesi ve sonrası (restorasyon öncesi fotoğraflar Erzurum Bölge Koruma Kurulu arşivine aittir)

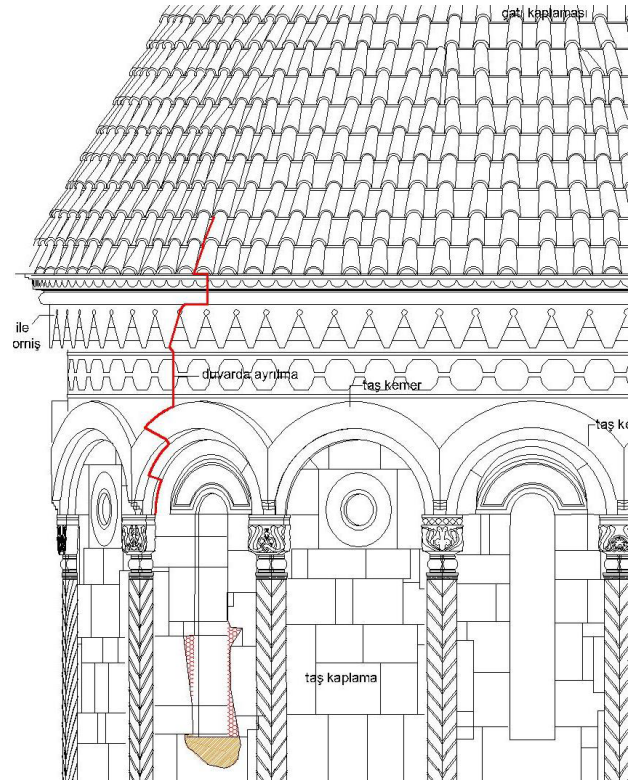
Kubbeye taşıyıcı strüktürün yok olmasından dolayı meydana geldiği düşünülen çatlakta freskli yüzeylere zarar vermeden çatlağın iç kısmı enjeksiyon şerbeti ile doldurulduktan sonra, çatlağın yüzeyi dikkatlice kapatılmıştır (Şekil 9 ve 10).

Şekil 9. Işhan Kilisesi kasnak hasar çizimi (Erzurum Bölge Koruma Kurulu arşivi)

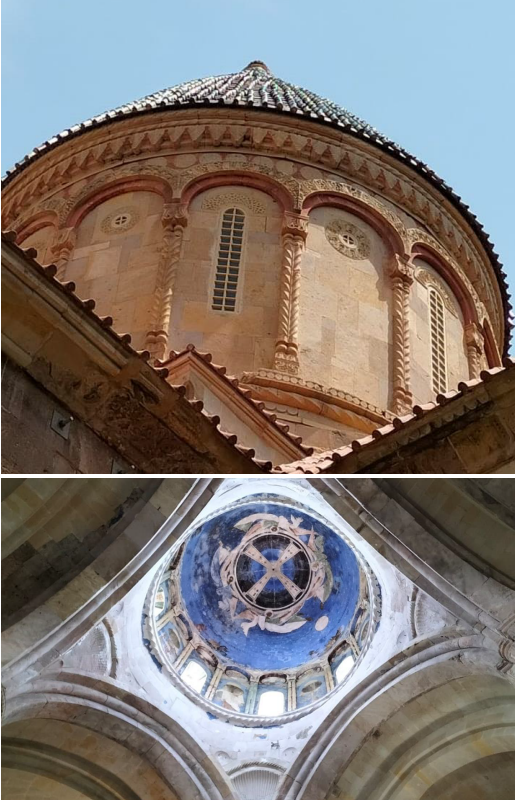
Şekil 10. İshhan Kilisesi karnaktağı mevcut durumu

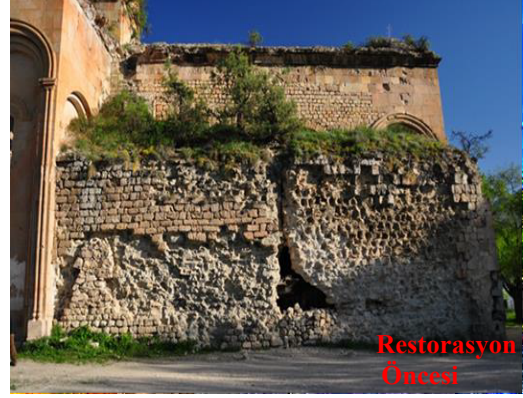
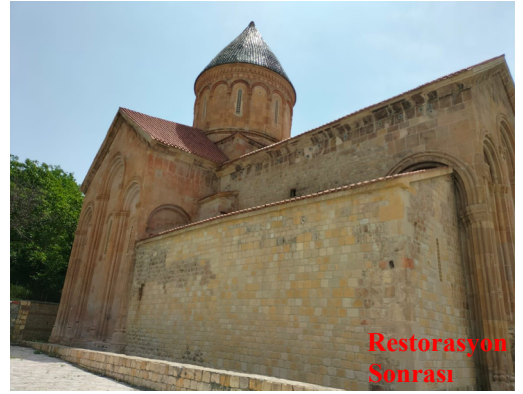
Yapıda bakımsızlık ve üst örtü kaybından kaynaklı olarak ciddi şekilde bitkilenme sorunu gözlenmiş olup bu doğrultuda müdahale sürecinde bitki oluşumu yapının orijinalliğine zarar gelmeyecek şekilde temizlenmiştir. Şekil 11, 12, 13 ve 14’te Restorasyon öncesi ve sonrası durum verilmiştir. Terk, bakımsızlık ve vandalizmin doğurduğu yüzey kirliliğine müdahale aşamasında atomize su yöntemi ile temizlik önerilmiş, çok kirli alanlarda cam boncuklu mikro kumla yöntemi uygun bulunmuştur.

Şekil 12. İshhan Kilisesi kuzey cephesi bitkilenme (restorasyon öncesi fotoğraflar Erzurum Bölge Koruma Kurulu Arşivine aittir)

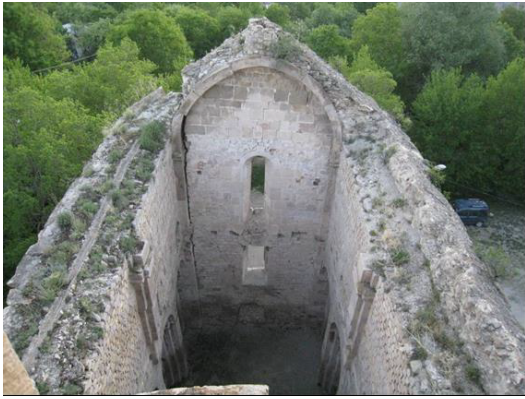
Şekil 11. İshhan Kilisesi bitki oluşumu ve kayıp çatı

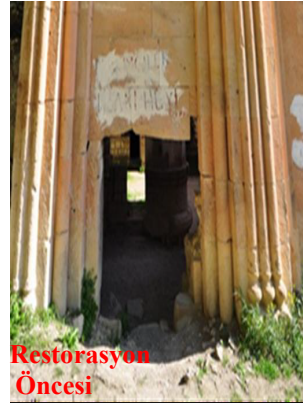
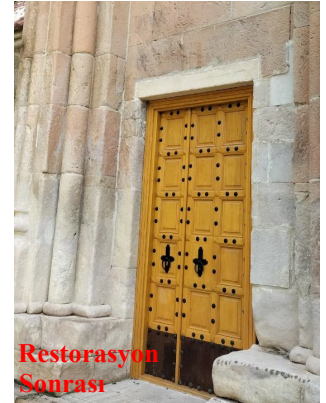
Şekil 13. İshhan Kilisesi kuzey cephesi boyalı yüzey (restorasyon öncesi fotoğraflar Erzurum Bölge Koruma Kurulu Arşivine aittir)

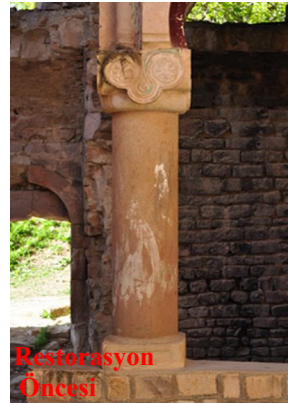
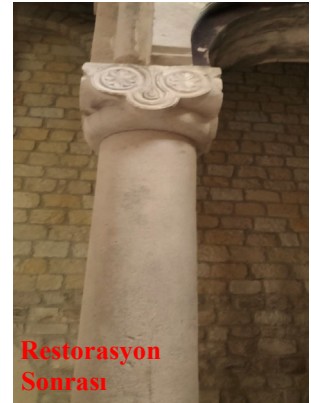
Şekil 14. İshhan Kilisesi apsis arka duvarı is kaynaklı yüzey kirliliği (restorasyon öncesi fotoğraflar Erzurum Bölge Koruma Kurulu Arşivine aittir)

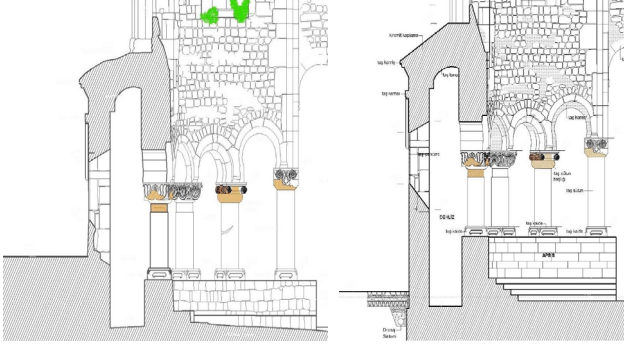
Kaybolan çatı örtüsünden de kaynaklı olarak yapı iç ve dış zemini zamanla toprak dolarak yükselmiştir. Yapının taş kaideleri iç mekânda yer alan merdiven, zemin döşemesi gibi elemanları toprak altında kalmıştır. Restorasyon uygulaması sırasında kazı çalışmaları yapılarak yapı uygun zemin kotuna getirilmiş, kaybolan yapının parçaları açığa çıkartılmıştır, Şekil 15'te görüldüğü üzere. Kuzey ve güney röleve çizimleri Tablo 2 ve Tablo 4'te restorasyon çizimleri Tablo 7 ve Tablo 9'da verilmiştir. Bu çizimlerde yapının kazı sonrası açığa çıkan bölümlerini net olarak görmek mümkündür. Kazı çalışmalarının yanı sıra zemin suyunun yapıya zarar vermemesi için zeminde drenaj sistemi gerçekleştirilmiştir.

Şekil 15. İshân Kilisesi kot değişimini gösteren çizimler (Erzurum Bölge Koruma Kurulu arşivi)

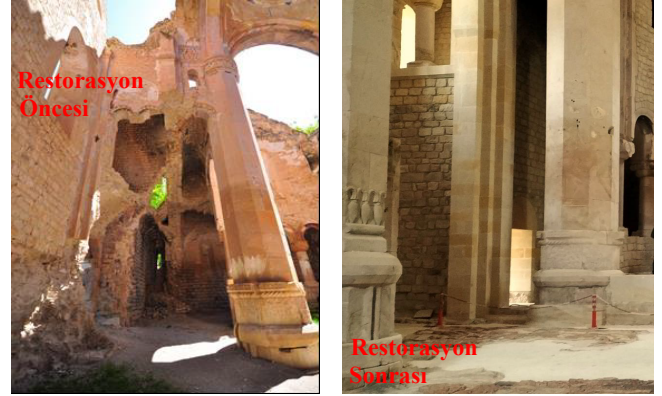
Yapının birçok kısmı yıkılmış veya sökülüştür. Bundan kaynaklı olarak eksik malzeme sorunu ortaya çıkmıştır. Müdahale yaklaşımında yapının sökülün kısımları yapı özgün malzemesine uygun olacak bir malzeme ile tamamlanmıştır. Örneğin yapının kuzey pastoforin odasının kuzey ve doğu beden duvarları haricindeki diğer kısımları tamamen yıkılmış olup müdahale sürecinde buraya çelik dikiş elemanlarla taşların birbirine bağlanması tekniği uygulanmış olup uygun bir malzeme ile yıkılan bölüm tamamlanmıştır (Şekil 16). Yıkılan pastoforin odasının rölöve ve restorasyon aşamaları Tablo 1 ve Tablo 6' da çizimler ile sunulmuştur.

Şekil 16. İshân Kilisesi yıkılmış pastoforin odası (restorasyon öncesi fotoğraflar Erzurum Bölge Koruma Kurulu Arşivine aittir)

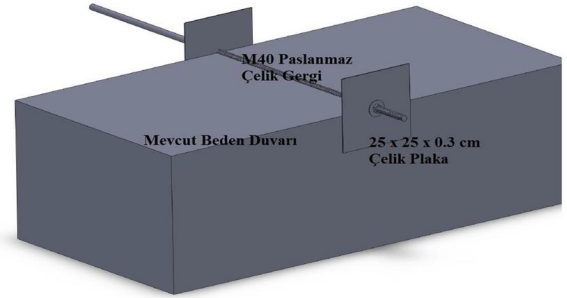
Şekil 17. İshân Kilisesi çelik gergi çubukları tasarımı

Uygulamada tonoz içlerine 40 mm çapında çelik gergi çubukları ilave edilmiştir. Gergi çubuklarının beden duvarlarıyla bağlantı kurduğu noktalarda çelik levhalar ile destekleme sağlanmıştır. Bu levhaların özgün taş zarar vermesini önlemek için kauçuk plakalar kullanılmıştır. Bu gergi çubukları taşıyıcı sistemin performansının artmasını sağlamıştır, Şekil 17 ve 18'de verilmiştir.

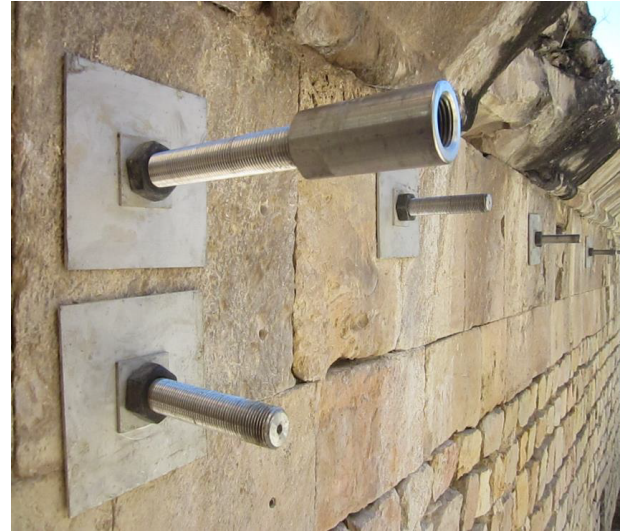
Şekil 18. İshân Kilisesi gergi çubuğu uygulama sonrası

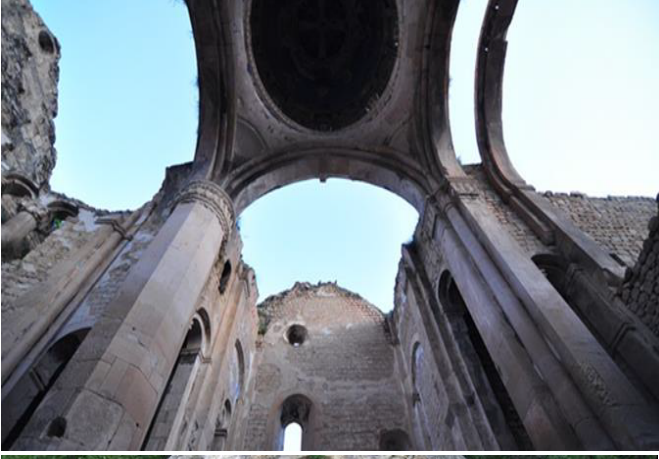
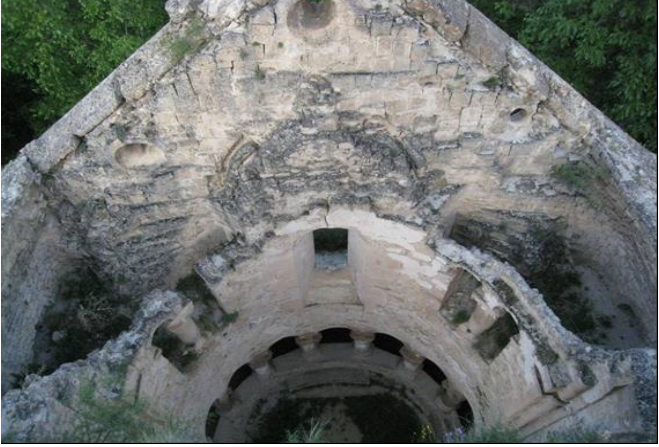
Yapının kubbe, prothesis ve kuzeybatıdaki mekanlarının üst örtüleri dışında yapının üst örtü sistemi tamamen yıkılmıştır. Restorasyon yöntemi olarak hafif ve modern malzeme ile üst örtü yeniden yapılmış ve çatıdan kaynaklı duvarlarda oluşabilecek gerilmeleri azaltabilmek için yapı duvarlarına karşılıklı olarak çelik gergi uygulaması gerçekleştirilmiştir (Şekil 19 ve 20).

Şekil 19. İshhan Kilisesi eksik üst örtü (Erzurum Bölge Koruma Kurulu arşivi)

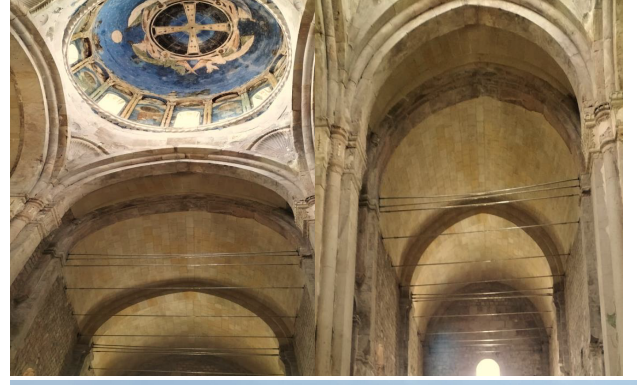
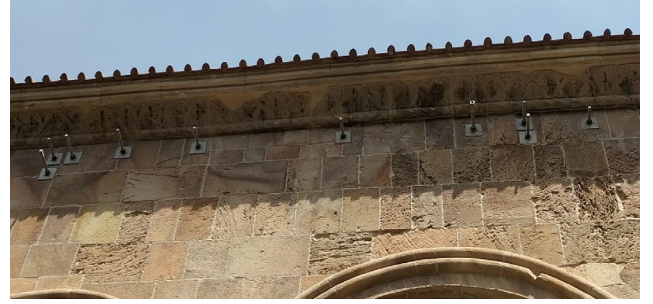
Şekil 20. İshhan Kilisesi restorasyon sonrası üst örtü

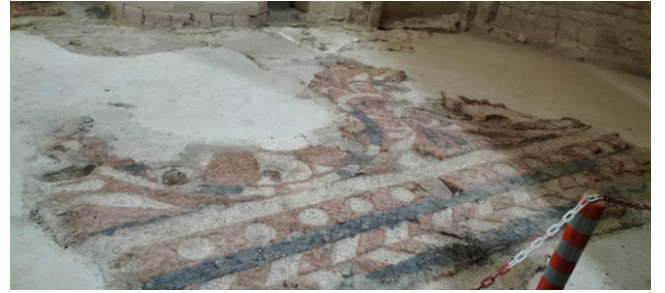
Son olarak restorasyon sırasında yapının eski zemin döşemesi keşfedilmiştir. Restorasyon aşamasında orijinal zeminin üzerinin cam ve çelik bir sistemle kapatılacağı belediyeler alınan raporlarda ifade edilmiş olsa da henüz gerçekleştirilmemiştir (Şekil 21).

Şekil 21. İshhan Kilisesi mevcut yer döşemesi
