Nilüfer İlçesi, Hasanağa Mahallesi, 7063 Ada, 13 Parsel 'deki Konutun Koruma Projesi

The Conservation Project of The House Situated in Nilüfer District Hasanağa Quarter 7063 Block 13 Parcel

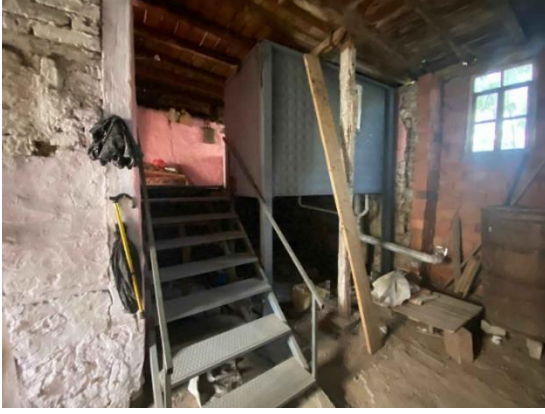
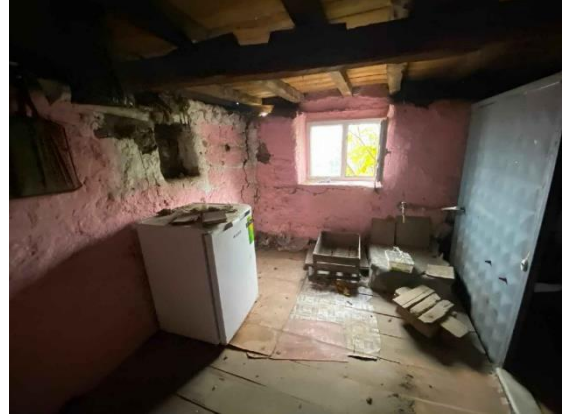
Yapının ara katı iki kısımdan oluşmaktadır. Yapının batısındaki ara katta demir merdivenle mutfak bölümüne ulaşılmaktadır. Özgün merdiven ahşaptır. Sonradan eklenen hemen demir merdiven ise ahşap merdivenin üzerine oturtulmuştur. Demir merdiven 8, ahşap merdiven ise 6 basamaklıdır (Şekil 7). Mutfağın içinde sonradan eklenmiş metal levhalar ile çevrilmiş WC bulunmaktadır. Mutfağı aydınlatan bir adet PVC pencere, yağma duvarda bir niş ve bulaşık yıkamak için 20 cm yükseklikte 70x75 cm ölçülerinde beton tezgâh yer almaktadır (Şekil 7). Mutfak ahşap bir kapı ile 103 numaralı odaya bağlanır. Bu odanın güneye bakan penceresi niteliksizdir.

Şekil 7. Özgün Ahşap Merdivenin Üstüne Yapılan Demir Merdiven [9]

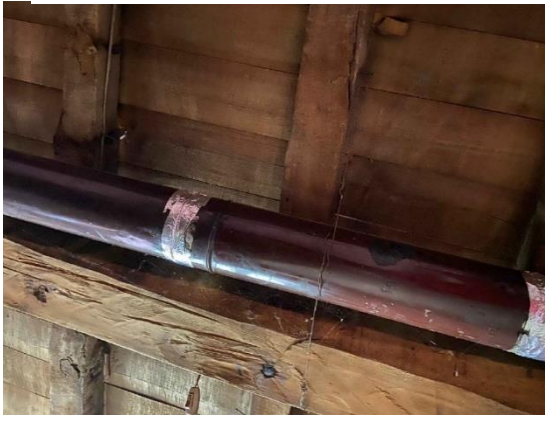
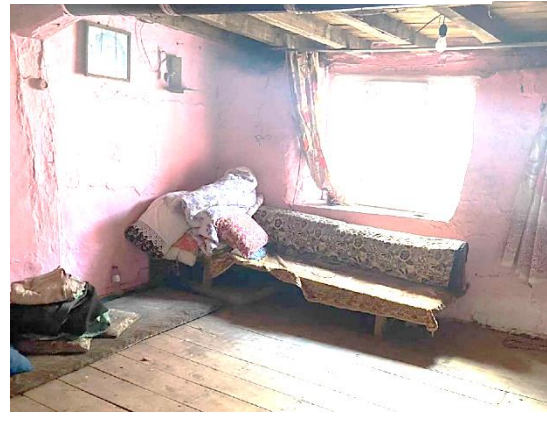
Şekil 8. Soba Bacası Kirişe Paralel Durumu ve Baca Boşluğu [9]

Mutfağın güneyinde kalan odadaki tavanda kirişler arasından soba bacası geçmektedir. Odanın güneydoğu köşesindeki sedirin altında, 20 cm yükseklikteki beton dökülmüş olan alanın içinde pis su gideri vardır ve banyo yapma eylemini, mutfakta bulunan musluktan su alınıp sobada ısıtıldığı ve sobanın sıcaklığıyla ısınmış olan bu odada köşedeki beton dökülmüş alanda yıkanıldığını düşündürmektedir (Şekil 8). Ek olarak köydeki yerel halkla yapılan sözlü röportaj çalışmasında; eskiden köyde bir hamam olduğu ve genellikle haftanın belli günleri oraya gidildiği de öğrenilmiştir.

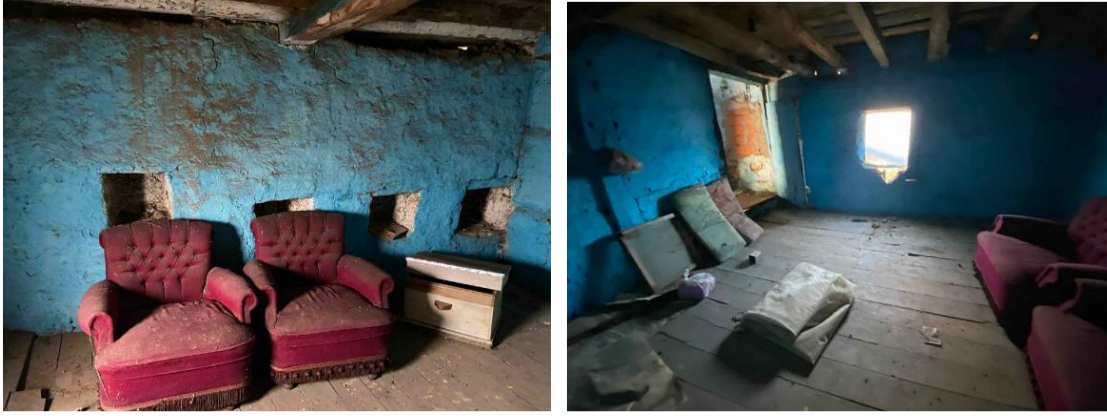
Duvarlarda sıva çatlakları bulunmaktadır. Zemin kat hariç tüm katlarda ahşap çift tabanlı döşeme kullanılmıştır. Doğu tarafta yer alan ara katta 101 no'lu odaya, zeminden birinci kata kadar çıkan 18 basamaklı ahşap merdivenin ara sahanlığından girilmektedir. Odanın içinde 4 adet niş bulunmaktadır. Bu nişler samanlıktaki galeri boşluğunda da devam etmektedir. Samanlıkta 6 adet niş yer almaktadır (Şekil 9).

Şekil 8. Ara Kat 101 Nolu Odadaki Bozulmalar [9]

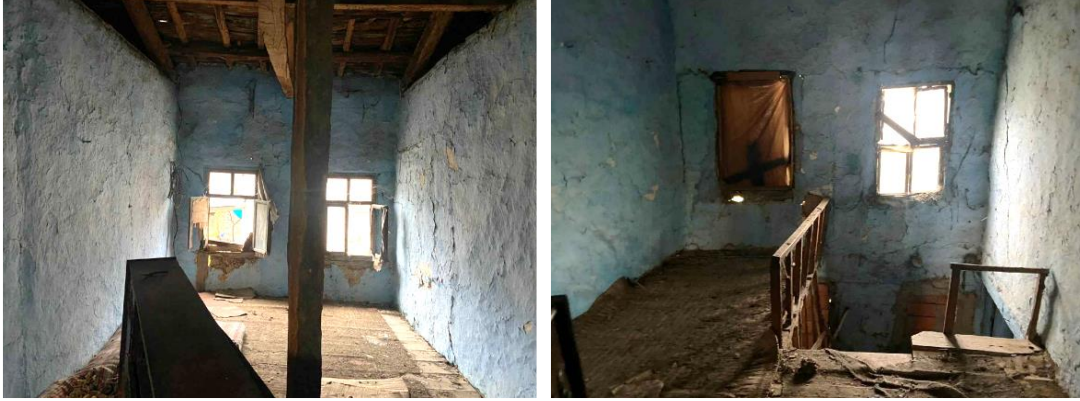
Birinci katta merdivenlerle ulaşılan orta sofa ve sofaya açılan 4 oda bulunmaktadır. Döşemenin merdiven kısmına geldiği yerlerde ahşap korkuluklar vardır. Sofada kuzey-güney ekseninde karşılıklı ikişer ahşap pencere bulunmaktadır. Kuzey cephesindeki iki pencere çok fazla bozulmaya uğradığı için, ev sahipleri pencerelere naylon branda çekmişlerdir ve bu cephedeki duvarda taşıyıcı sorunları çatlaklara yol açmıştır. Sofa bölümünde tavan kaplaması yoktur, çatıdaki ahşap makas elemanlar açıkça görülebilmektedir. Sofa döşemesi batıya doğru eğimli ve taşıyıcılığı sağlam değildir (Şekil 11).

Şekil 10. Sofadaki Karşılıklı İki Pencerede Bozulmalar [9]

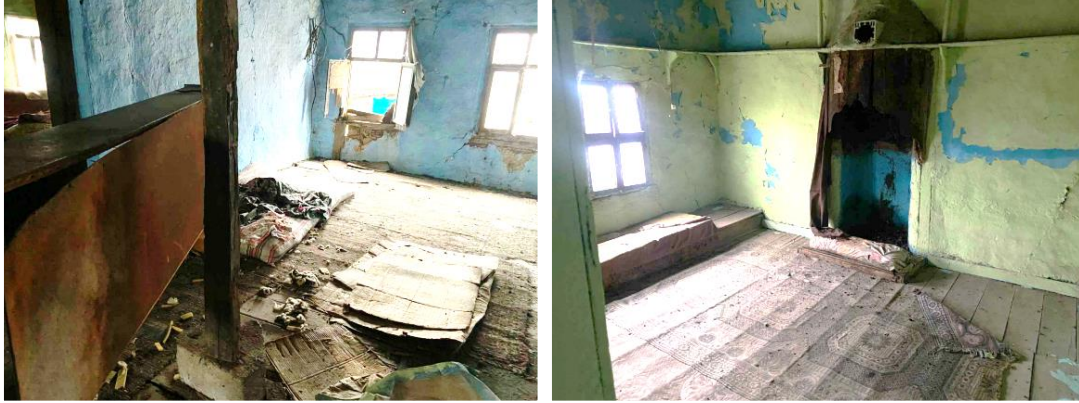
Sofanın tam ortasında ahşap bir dikme ve dikmenin altında altında beton ayak mevcuttur, bu kolon zemine kadar inmemektedir. 201 no'lu odanın batı duvarında özgün bir ocak bulunmaktadır. Ocağın karşısında ahşap dolap ve yüklük bulunmaktadır. Kuzey duvarı boyunca uzanan 20 cm'lik ahşap sergen vardır. Sergenin üzerinde iki adet ahşap pencere bulunmaktadır. Oda kapısı ve tavan kaplaması ahşaptır. (Şekil 12).

Şekil 11. Sofanın Ortasındaki Ahşap Dikme ve 201 No'lu Odadaki Ocak [9]

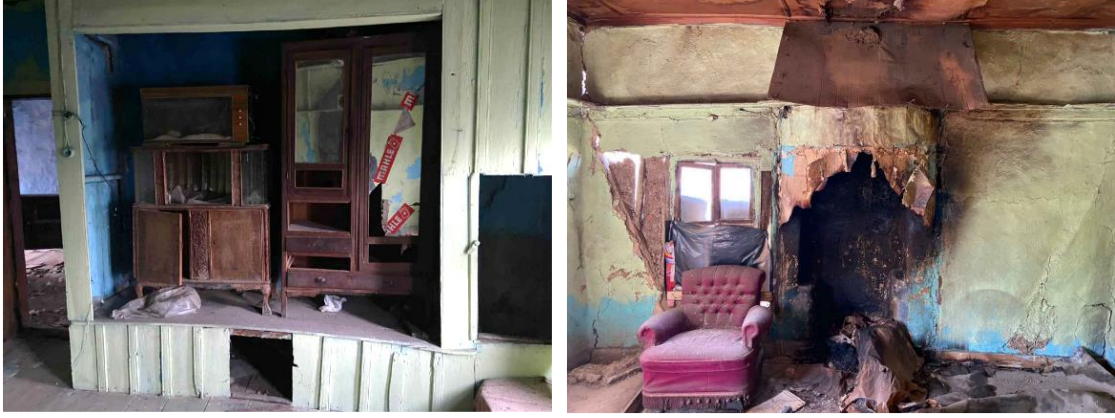
Şekil 12. 205 No'lu Odadaki Yüklük ve 204 No'lu Odadaki Ocak

201 nolu odanın yanındaki 205 nolu odada ikisi güney diğeri batı yönünde ahşap pencere bulunmaktadır. Oda kapısının yanında ahşap yüklük ve dolap mevcuttur. Kapının üstünde soba bacası için delik vardır. Tavan ve taban kaplamaları ahşaptır. 204 nolu odadaki ocağın yangına maruz kaldığı için oldukça kötü durumdadır (Şekil 13).

Ahşap karkas yapılı kerpiç dolgulu duvarlarda kerpiç blokların yer yer boşalması sonucunda açıklıklar oluşmuştur.

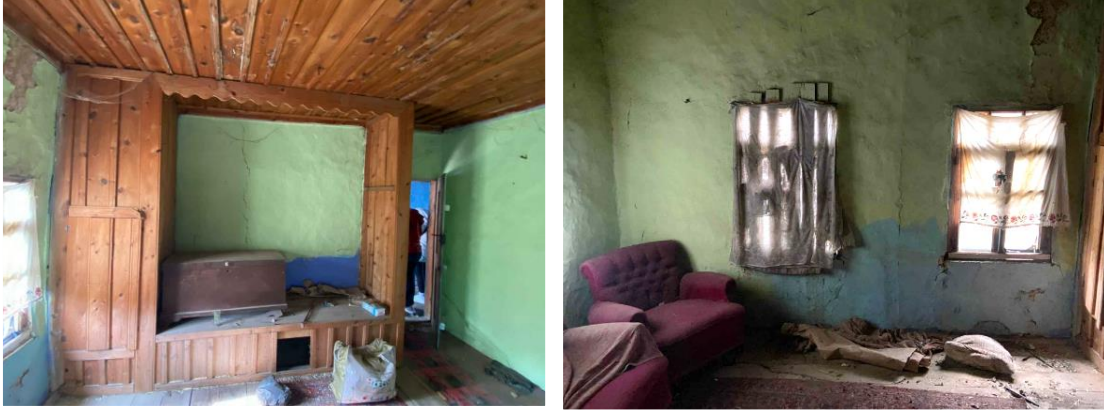
Şekil 13. 203 Nolu Odadaki Yüklük ve Özgün Ahşap Pencere

Güneye bakan iki pencere oldukça kötü durumdadır. Pencereilerin oturduğu yerde yapısal çatlaklar ve sıva dökülmeleri görülmektedir. Ocağın üzerindeki raf kuzey-güney duvarları boyunca uzanmaktadır. Tavan sonradan sunta levha ile kaplanmış, ahşap yer döşemesi yenilenmiştir. 203 nolu odanın kuzeye bakan iki ahşap penceresi iyi durumdadır. Kapının yanında bir ahşap yüklük-dolap vardır (Şekil 14). Tavan ve taban döşemeleri ahşaptır. Batı duvarında soba bacası için açıklık vardır (Şekil 15).

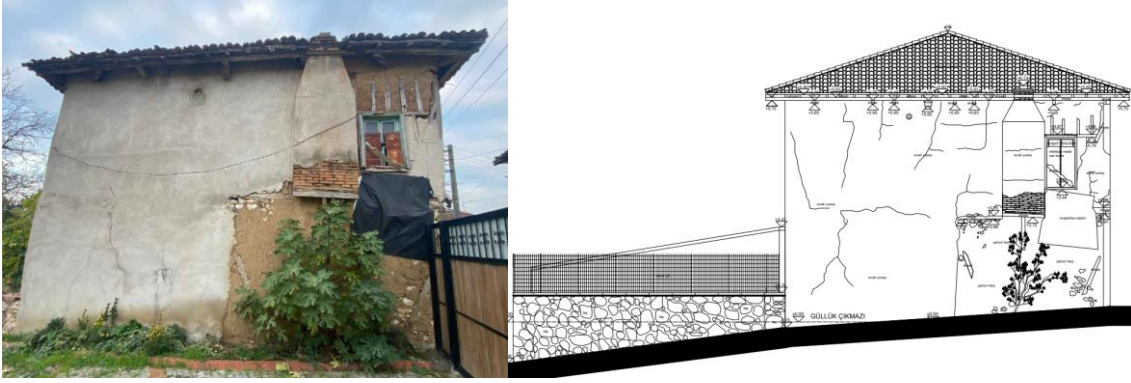
Cephenin büyük çoğunluğu niteliksiz çimento katkılı sıva ile sonradan sıvanmıştır. Yığma duvarın bir kısmında düşeyden sapma görülmektedir. Bir adet ahşap payanda ile desteklenen ahşap taşıyıcılı tuğla baca bulunmaktadır. Cephedeki tek pencere, ahşap özgün bir penceredir. Bu pencere sonradan metal bir levha ile örtülmüştür. Sökülen pencere denizliğinin yapı üzerinde izleri mevcuttur. (Şekil 20).

Şekil 19. Batı Cephesi Görseli ve Rölöve Çizimi [11]

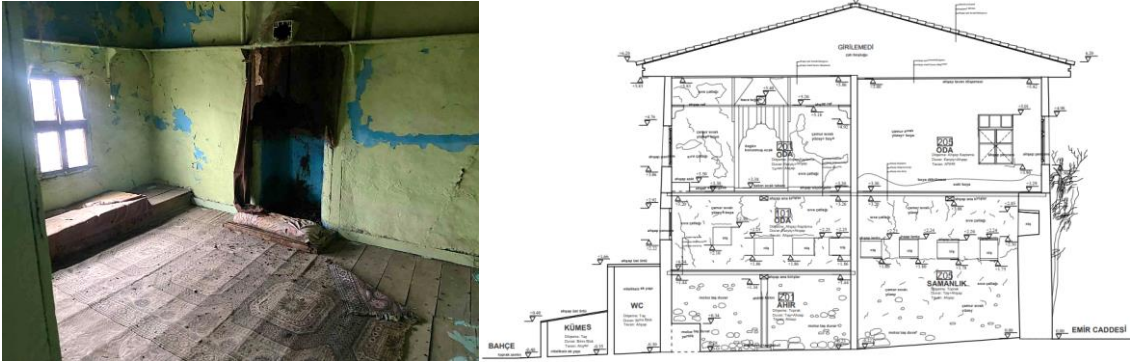
Yapı içerisinde ve cephede çok fazla sıva çatlakları, bozulmalar, eksilmeler görülmektedir. İç kısımda; kerpiç dolgulu ahşap karkas duvarlarda kerpiç malzemede çatlamlar gözlemlenmektedir. Cephede ise hava koşullarından dolayı sürekli neme ve şiddetli rüzgarlara maruz kalan çamur sıva zamanla dökülmüştür. Özellikle ahşap kısımlara denk gelen sıvalar kolaylıkla dökülmüşlerdir. Sıva dökülmesi olan yerlerde yer yer çimento katkılı sıva kullanılmıştır. Üst katta bulunan iki ocak da yanmış ve oldukça kötü durumdadır (Şekil 21).

Şekil 20. Baş Odada Görülen Bozulmalar ve A-A Kesiti Rölöve Çizimi [12]

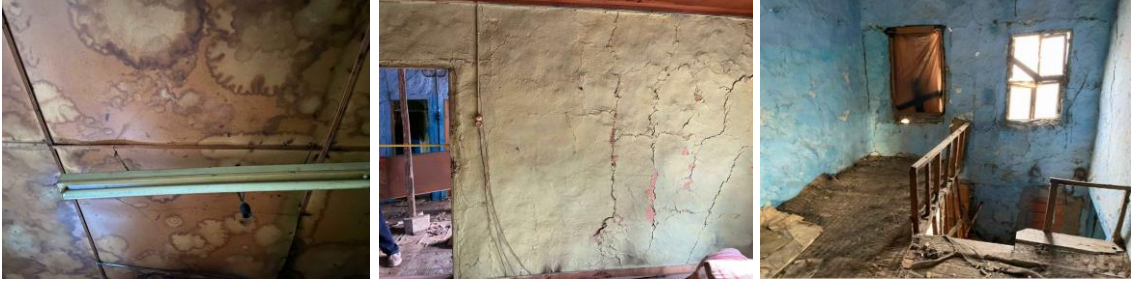
Yapının ana taşıyıcısını oluşturan ahşap karkas sistemdeki, hatıllar, dikmeler, kuşaklar, tabanlar vs. nemden kaynaklanan lekelenme ve yer yer çürümeler tespit edilmiştir. Cephelerde çatı saçağı, kapılar, pencereler, pervazlar ve süsleme elemanlarında kullanılan ahşap elemanlarda yapısal hasarlar görülmektedir. İç mekânda kullanılan ahşap elemanlar (kapılar, tavanlar, döşemeler, dolaplar, sedirler) oldukça sağlam durumdadır (Şekil 22). Bazı ahşap elemanlarda kesit kaybına sebep olan böceklenme, mantar vb. biyolojik sorunlar bulunmaktadır.

Şekil 23. Atmosferik Hava Koşulları ve Bakımsızlıktan oluşan Bozulmalar [11]

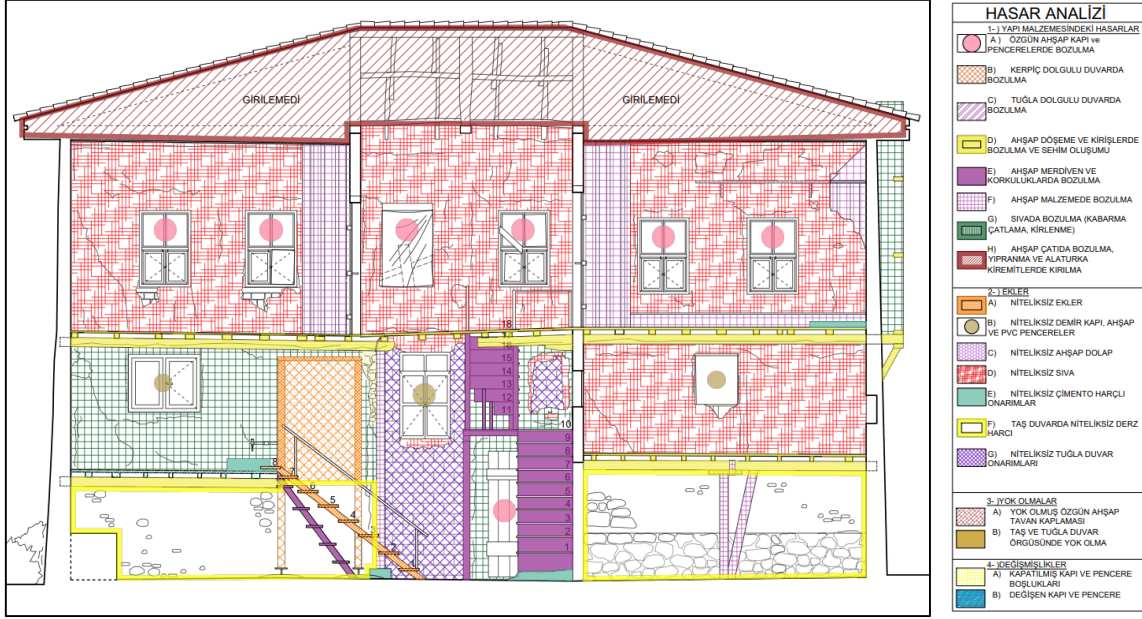
Şekil 25 Analitik Rölöve Çizimi Üzerinde Hasar Analizi (D-D Kesiti) [12]
