## 6 ŞUBAT 2023 DEPREMLERİNDE NİĞDE'DE HASAR ALAN YAPILARIN DÜZENSİZLİK TÜRLERİNİN İNCELENMESİ

EXAMINATION OF IRREGULARITY TYPES OF STRUCTURES DAMAGED IN NİĞDE DURING THE  
FEBRUARY 6, 2023 EARTHQUAKES

Furkan CANPOLAT<sup>1</sup>, Semiha AKÇAÖZÖĞLU<sup>2</sup>, Gizem Özal CANPOLAT<sup>3</sup>

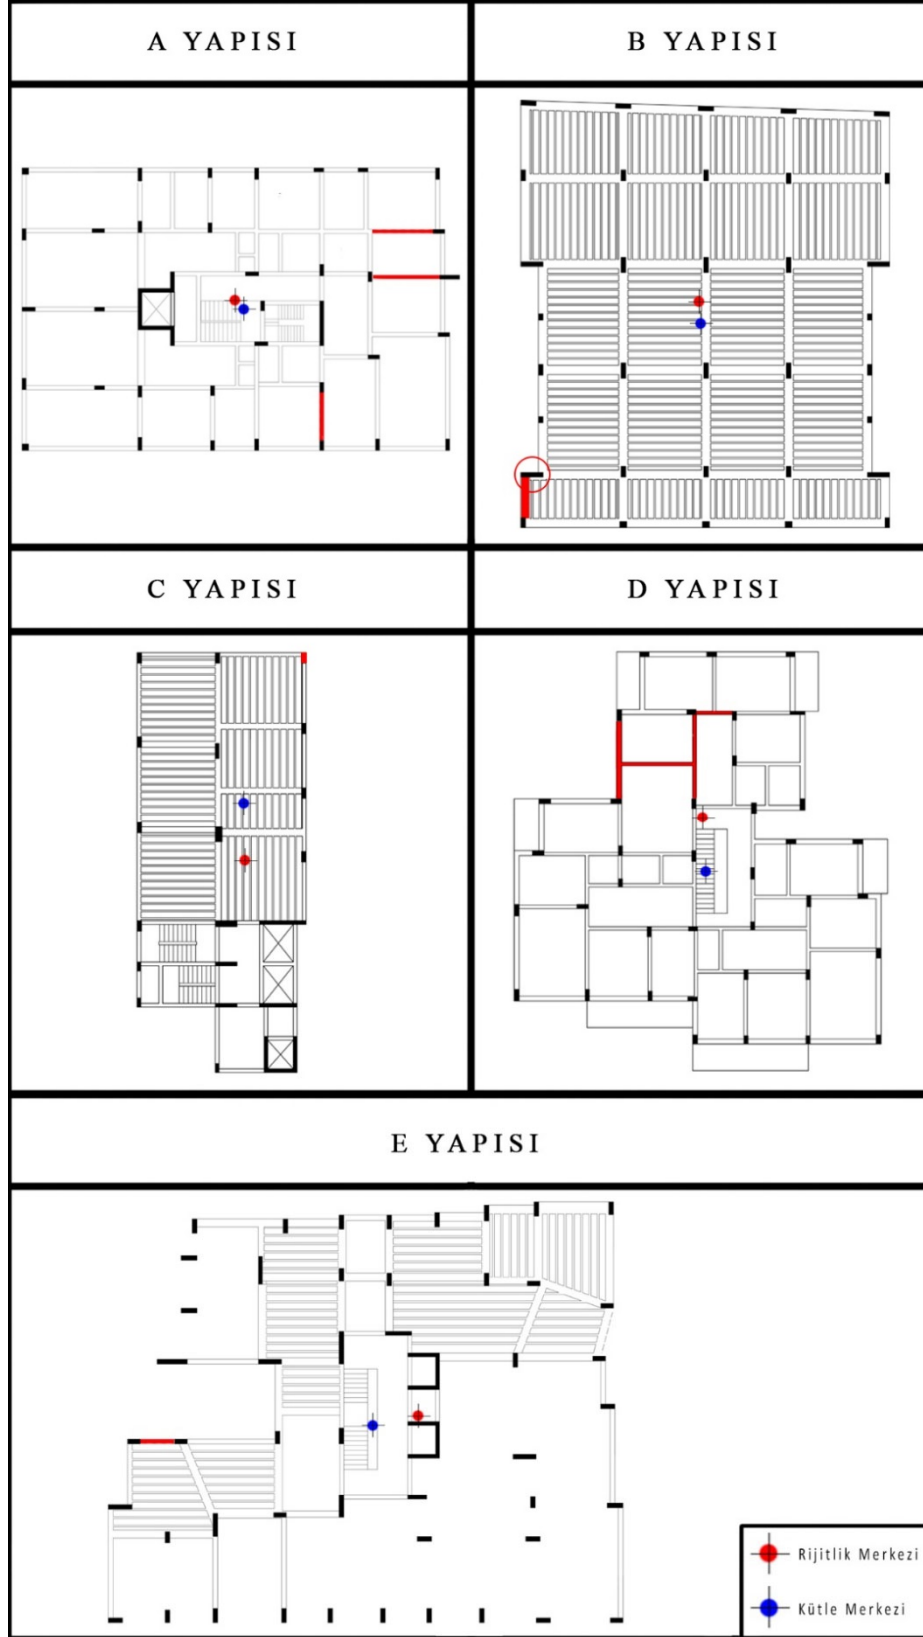
Görsel 10. Yapıların Zemin Kat Kalıp Planları.

A yapısında özellikle merdivenin kuzey ve güneyinde yer alan bölgelerde kısa kiriş ve saplama kirişler gözlenmektedir (Görsel 10). Bu durumun bodrum kat kirişlerinde gözlenen kesme ve eğilme çatlaklarına neden olabileceği düşünülmektedir (Tablo 2). Ayrıca yapının normal katlarında plak döşemeden balkonlarda kullanılan asmolen döşemeye geçilmesi sonucu kirişlerde süreklilik sağlanamamakta, düşey kesitli 25x60 cm kesitli kirişlerin balkon bölümlerinde 50x30 cm kesitli yatık kiriş olarak devam ettiği görülmektedir. Bu durumun kirişlerin birleşim bölgelerinde zorlanmalara sebep olabileceği değerlendirilmiştir.

B yapısında bir bölgede kolon-kiriş birleşim bölgesinde kesme çatlak ve döşemede kısmi çatlak oluşumu gözlenmiştir (Tablo 2). Görsel 10'da verilen kalıp planı incelendiğinde kolon akslarının düzenli olduğu az katlı bu yapıda deprem etkisi ile hasar oluşması beklenmezken, yapının belirli bir bölgesinde ortaya çıkan hasarın uygulama hatasından kaynaklanmış olabileceği düşünülmektedir. Yapının mevcut hali ile projesi karşılaştırıldığında, daire ile gösterilen yerde, projesinde iki ayrı kolon olmasına rağmen yerinde perde duvar yapıldığı anlaşılmaktadır. İlave olarak yapının iç kısmında yer alan kolonların tek doğrultulu olarak yerleştirildiği görülmektedir. Ayrıca bu binada bitişik yapılarda dikkat edilmesi gerekli düzenlemelerin gerçekleştirilmemesi sonucu çarpışma etkisinin ortaya çıkması da muhtemeldir (TMMOB Mimarlar Odası, 2023). Yapısal darbeleri önlemek amacıyla bitişik yapılar arasında yeterli ayırım sağlanması yapısal bir zorunluluktur (ACI Committee, 1995: 40).

C yapısında kolon akslarının genelde birbirini karşılamadığı, bu sebeple kısa kiriş ve saplama kirişlerin ortaya çıktığı gözlenmektedir (Görsel 10). Köşedeki bir kolonda hasar ve bir kirişte kesme/eğilme çatlakları gözlenmiştir (Tablo 2). Yapının bodrum kat ve normal kat yükseklikleri farklıdır. Özellikle 1. bodrum katın diğer katlardan yüksek olması yumuşak kat ve kısa kolon düzensizliklerine sebep olabilmektedir. Kolonlarda görülebilen kırılmanın nedenlerinden biri olan kısa kolon sonucu, gerekli düzeyde yanal yer değiştirme yapamayan kolonlar, rijitliği bozabilecek kesme kuvvetlerini taşımaya zorlanmaktadır. Belirtilen durum yaşandığında kesme kırılması görülmekte ve kısa kolonda kesme çatlakları türünden hasarlar ortaya çıkmaktadır (Yüksel, 2008: 267; Tuna vd., 2023: 35).

D yapısında bodrum katta bazı kirişlerde kesme ve eğilme çatlakları gözlemlenmiştir (Tablo 2). Yapının taşıyıcı kurgusunda çok sayıda saplama kiriş mevcuttur. Saplama kiriş sayısının fazlalığı kolon akslarının birbirlerini karşılamamasıyla ilişkilendirilebilir. Asimetrik plan kurgusuna sahip yapıda tespit edilen hasarların özellikle kuzey yönündeki saplama kirişlerde yoğunlaştığı anlaşılmaktadır (Görsel 10).

E yapısında da kolon akslarının birbirini karşılamadığı ve çok miktarda konsol çıkmalarının olduğu gözlenmiştir. Genellikle zemin katın ticari işlevli olmasından kaynaklı olarak görülen yumuşak kat ve kısa kolon düzensizlikleri bu yapıda da mevcuttur. Yapıda yalnızca bir kirişin kolonla birleşim bölgesine yakın yerinde kesme çatlakları görülmüştür (Görsel 10). Ayrıca yapıdaki kapalı konsollarda aşırı sehinden dolayı oluşan duvar çatlakları gözlenmiştir (Tablo 2).

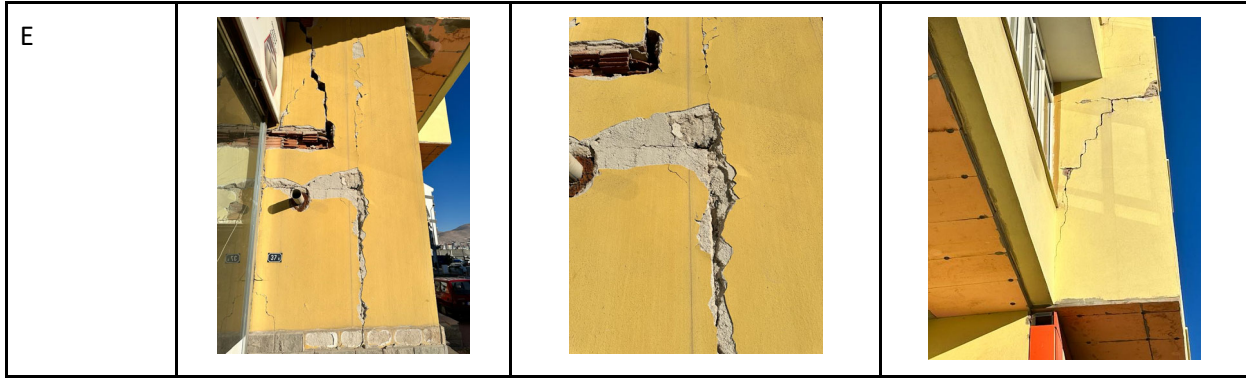
Tablo 2

Yapılarda Ortaya Çıkan Hasarlar.

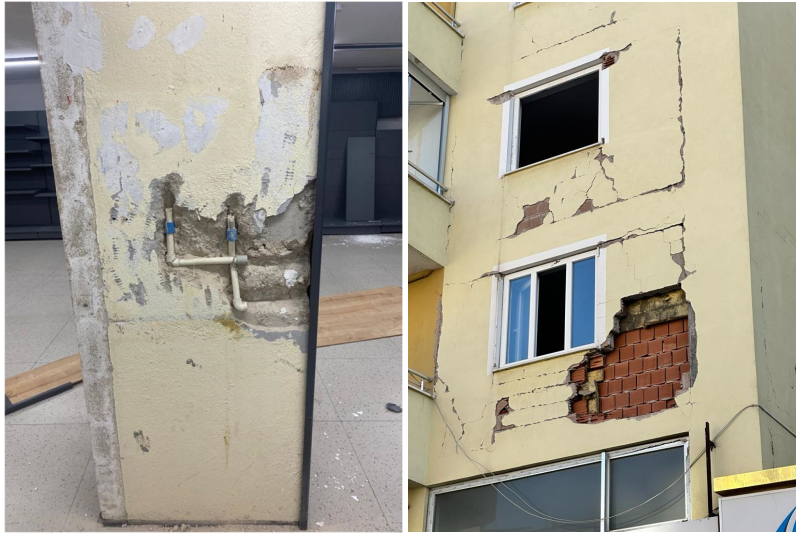
Çalışma kapsamında incelenen B yapısında gözlenen, tesisat borularının taşıyıcı elemanlar yüzeyinden geçirilmesi gibi uygulamalar yapısal hasara neden olmamakla birlikte, taşıyıcı sistemi zayıflatarak yapının dayanımı açısından olumsuzluk oluşturabilmektedir (Görsel 11). İncelenen E yapısında ise çift duvar arası ısı yalıtım uygulanan dış duvarlarda deprem kuvvetleri neticesinde parçalanmalar gözlenmiştir. Bu durumun bu duvarların birlikte çalışmalarını sağlayacak bağlantı elemanlarının kullanılmamasından kaynaklanmış olabileceği düşünülmektedir (Görsel 11).

Görsel 11. Kolon Yüzeyindeki Tesisat Boruları (Solda), Dış Duvarda Görülen Hasar (Sağda).
