# 2011 Van depremlerinden sonra yığma yapılarda gözlemlenen hasarlar

*İstanbul Teknik Üniversitesi, Deprem Mühendisliği ve Afet Yönetimi Enstitüsü, Maslak, İstanbul.*

## Observed damage on the masonry dwellings after 2011 Van earthquakes

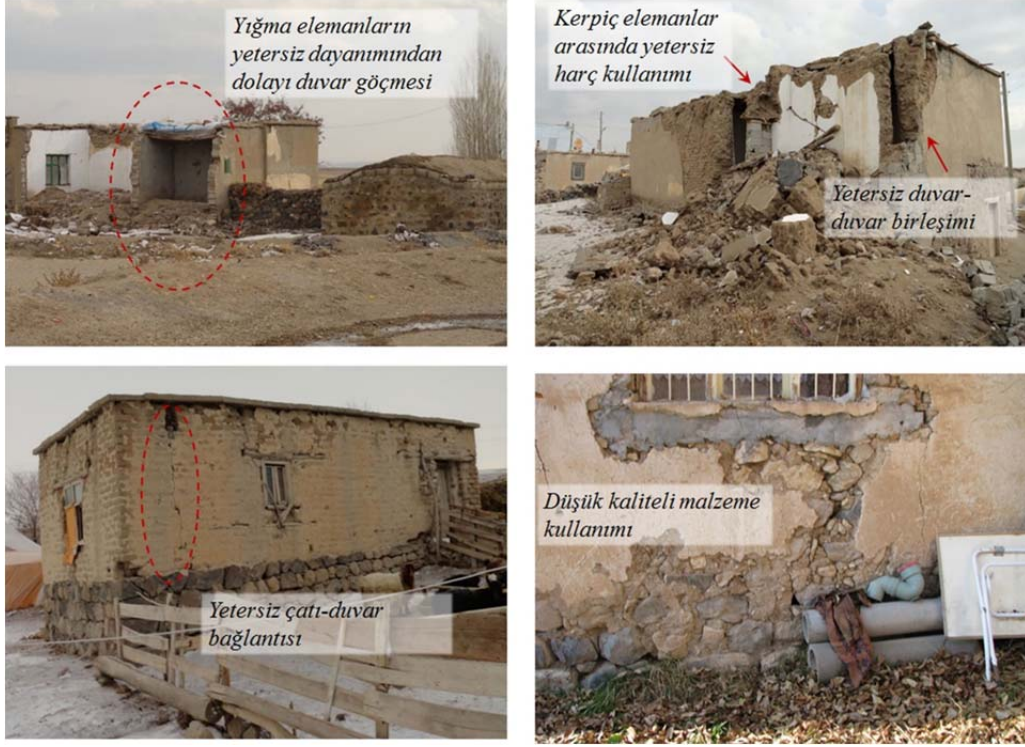
Farklı boyutlarda ve şekillerde malzeme kullanılarak inşa edilen yığma duvarlarda devrilme riski fazla olmaktadır. Saha çalışmalarımızda, bölgedeki yığma yapıların çoğunun düzensiz yerleştirilmiş kerpiç tuğla elemanlar kullanılarak inşa edildiği, çamur harcı, kireç ve çimento kullanılarak söz konusu duvarların sıvandığını gözlenmiştir. Ural vd. [18] kerpiç elemanlarının dayanımlarının az olduğunu ve yatay bir deprem etkisi altında artacak gerilme değerlerinin çatlaklara ve daha ileri hasara yol açabileceğini bildirmişlerdir. Geçmiş depremlerde gözlenen hasarlar bu gerçeği bir kez daha doğrulamış olup, yığma yapı elemanları içerisinde depreme karşı en dayanıksız malzemenin kerpiç elemanlar olduğu gözlenmiştir. İnceleme konusu bölgede yapılan çalışmalarda, kerpiç blokların Türk Deprem Yönetmeliği'nde [8] verilen 5 MPa sınır değerinden düşük basınç değerlerine sahip oldukları bulunmuştur. Deprem sırasında kötü performans göstermiş kerpiç yapılara örnek Şekil-5'de gösterilmiştir.

Şekil 5. Düşük kaliteli yığma malzeme kullanımından kaynaklanan düzlem dışı davranış.

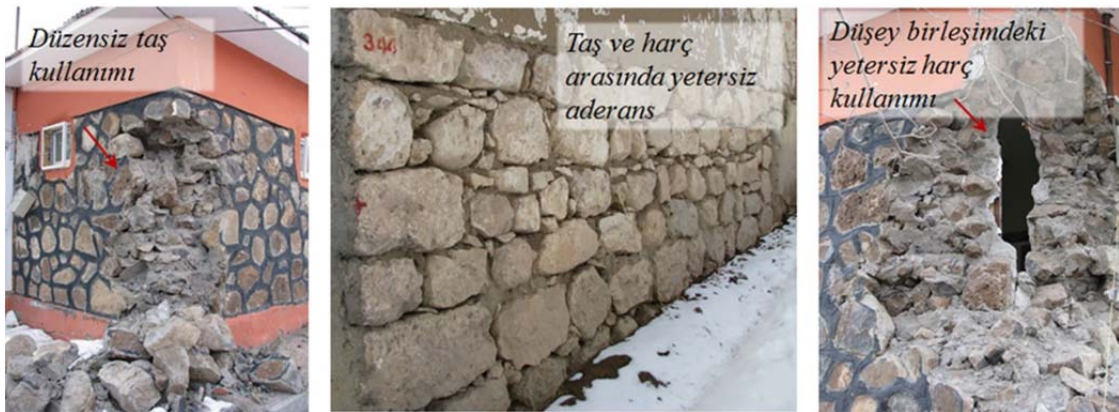
Özellikle kırsal kesimlerde yapılan incelemelerde, yığma yapıların gelişigüzel yerleştirilmiş düzensiz şekillere sahip taşlar kullanılarak inşa edildikleri tespit edilmiştir. Taşlar arasında yeteri kadar bağlantı olmaması bu tarz yapıların deprem performanslarının kötü olarak sonuçlanmasına yol açmıştır. Her ne kadar TDY’de [8] taşların basınç dayanımları en az 10 MPa olarak bildirilmiş olsa da, bölgede yapılan çalışmalarda taş elemanların bu dayanımın çok altında basınç dayanıma sahip oldukları ve taş ile harç arasında yeterli aderansın sağlanamadığı tespit edilmiştir. Tüm bunlara ilaveten kalitesiz işçilik yığma yapılarda gözlemlenen hasarı arttırmıştır. Özellikle, duvarların düşey birleşimlerinde gözlemlenen yetersiz harç kullanımı neticesinde oluşan boşluklar, duvarların düzlem dışı eğilme rijitliklerini azaltarak hasarın artmasına yol açmıştır. Şekil-6’da söz konusu hasar örneklerine yer verilmiştir.

Şekil 6. Taş yığma yapılarda düzlem dışı davranış.

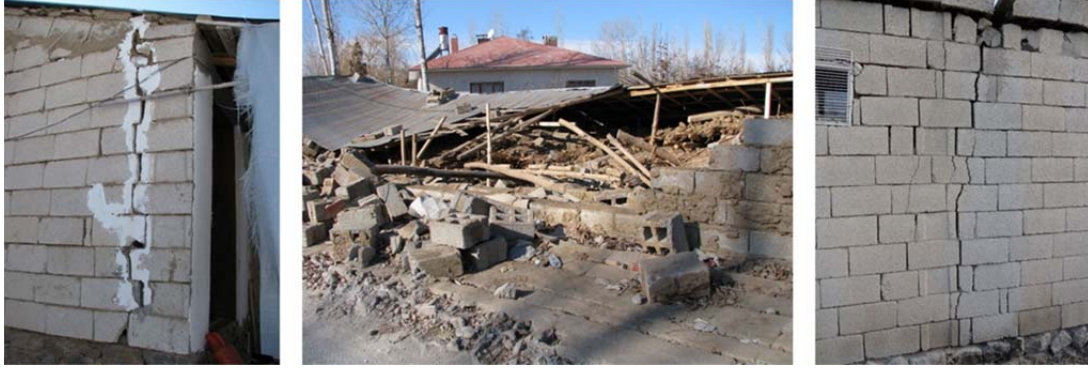
Bölgede yürütülen saha çalışmaları neticesinde yığma yapıların birçoğunun doğal taş ve delikli kil tuğla karışımı kullanılarak inşa edildiklerini gözlemlenmiştir. Delikli kil tuğla malzemenin zayıflığından ve kırılabilirliğinden dolayı, bu tarz malzeme kullanılarak inşa edilen yığma yapıların deprem davranışlarının zayıf olduğu sonucuna varılmıştır. Birçok durumda, deprem etkisi altında kil elemanların harçtan evvel dayanımlarını yitirdikleri tespit edilmiştir. Genellikle, yığma duvarlar kesmeden ötürü dayanımlarını yitirmeye başladıkları anda kil tuğlaların ezildikleri saptanmıştır. Yığma malzemeler arasındaki birleşimdeki bu kayıp, çatlakların başlamasını takiben göçmeye yol açabilmektedir [19]. Şekil-7’de delikli kil tuğla elemanlar kullanılmış ve eksik harç ile imal edilmiş duvarlarda oluşan deprem hasarları gösterilmiştir.

Şekil 7. Delikli kil tuğla kullanımından kaynaklı hasarlar.

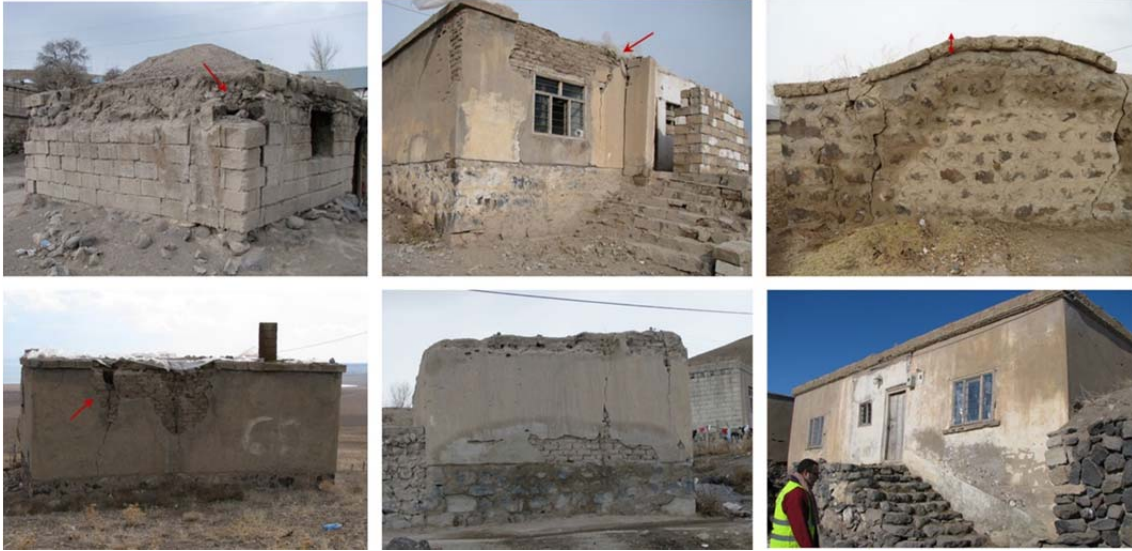
Her ne kadar bu toprak çatılar yalıtım amacı ile kullanılmak için yapılsalar da, bölgedeki sert hava koşulları neticesinde etkinliklerini kaybederler. Ahşap kütükler deforme olduktan sonra bel verirler. Bunu takiben kütüklerin bel verdikleri bölgelerde su toplanmaya başlar. Yerel halk genellikle tamir amacı ile mevcut çatının üzerine tekrardan toprak katmanı oluşturarak çatının ağırlığını daha da arttırmaktadır. TDY' de [8] birinci ve ikinci derece deprem bölgelerinde yapılacak kerpiç yapılarda toprak çatı kullanımına izin verilmemektedir. Lakin saha çalışmalarımızda bölgede birçok yapıda ağır toprak çatı kullanıldığı gözlemlenmiştir. Şekil-9'da bu olgudan ötürü görülen deprem hasarlarına yer verilmiştir.

Şekil 9: Ağır toprak çatı kullanımından kaynaklı hasarlar.

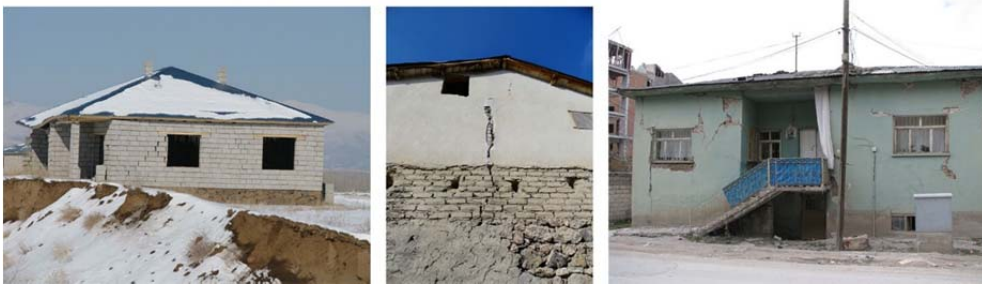
Şekil-11’de betonarme ve ahşap hatıl sistemlere birer örnek verilmiştir. İnceleme konusu bölgede, birçok yığma yapının hatıl kullanılmadan inşa edildiği tespit edilmiştir. Hatıl kullanılmamasından ötürü oluşan deprem hasarları Şekil-12’de gösterilmiştir.

Şekil 12. Hatıl kullanılmamasından kaynaklı hasarlar.

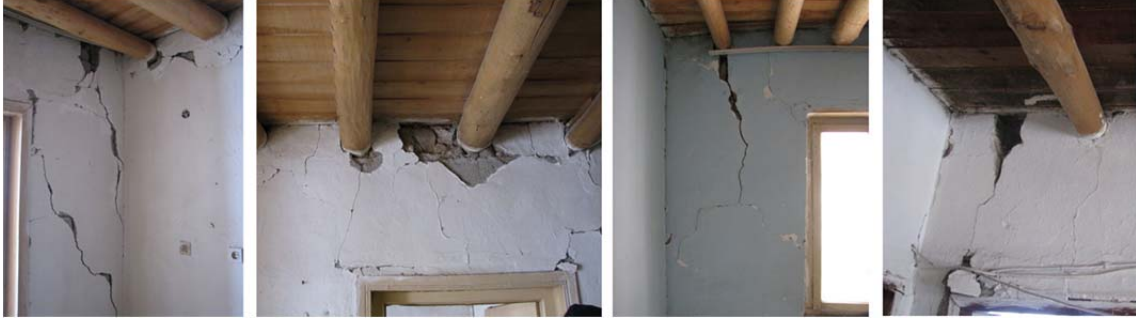
İnceleme konusu bölgede çatı ve duvarlar arasındaki bağlantı eksikliğinin deprem hasarını arttırdığı gözlenmiştir. Bölgedeki yapıların büyük çoğunluğunda, çatılar ahşap kirişlerden imal edilmiş olup direkt olarak yük taşıyıcı duvarların üzerine mesnetlenmişlerdir. Çatı seviyesinde hatıl sistemlerinin yapılmaması, yığma yapının kutu davranışını bozarak yığma duvarların düzlem dışı doğrultularında göçmelerine yol açmaktadır. Şekil-13’de çatı sisteminin duvarlara doğru mesnetlenmemesi sonucu gözlemlenen deprem hasarlarına yer verilmiştir.

Şekil 13. Çatının doğrudan taşıyıcı duvara oturması.

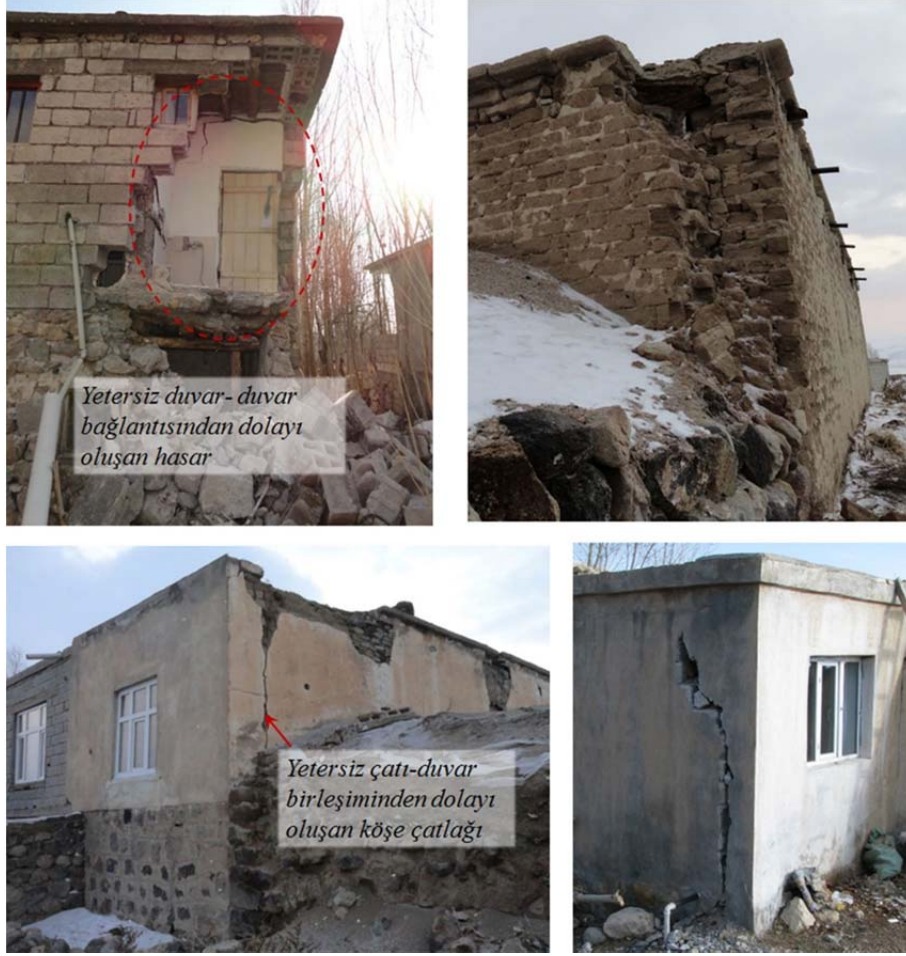
Deprem bölgesinde yürütülen çalışmalarda köşe birleşimi hasarlarına sıklıkla rastlanmıştır. Literatürde, çatıdan kaynaklı yanal zorlamaların hasarı arttırdığı gösterilmiştir. Duvar-duvar ve duvar-döşeme bağlantılarının usulüne uygun olarak yapılmaması köşelerin deprem etkisi altında dayanımlarını azaltmaktadır. Özellikle, köşe birleşimlerinin doğru mesnetlenmemeleri stabil olmamalarına yol açmaktadır. Çatı hasarı durumunda, genellikle deforme olmamış duvarlar devrilecek büyük hasarlara yol açmaktadırlar. Geleneksel yığma yapılarda köşeler, Şekil-14’de gösterildiği gibi kilit taşları kullanılarak oluştururlar. Duvarın kalitesi kullanılan kilit taşlarının etkinliğine göre belirlenir. Şekil-15’de bölgede gözlemlenen köşe birleşim hasarlarına yer verilmiştir.

Şekil 15. Köşe birleşimindeki hasarlar.

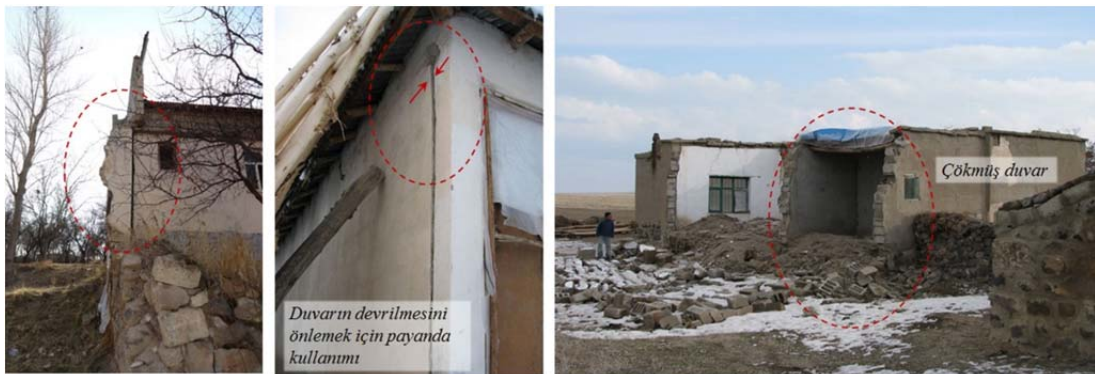
Bir diğer düzlem dışı davranış türü olarak birbirine dik duvarların ayrışmaları gösterilebilir. Birbirine dik duvarların ayrışmaları göçme ile neticelenmektedir. Bu tarz hasarın esas nedeni genel olarak, duvarların çekme dayanımı aşıldığı durumlarda oluşan kesme gerilmesinden kaynaklıdır. İlave olarak birleşimlerin düzgün yapılmaması dik duvarların farklı davranmalarına yol açmaktadır. Şekil-16'da bu tarz hasara yer verilmiştir. Bölgede, duvarlar arasında 1-5 cm büyüklüğünde boşluklar gözlemlenmiştir.

Şekil 16. Duvarların ayrılmasından kaynaklanan hasarlar.

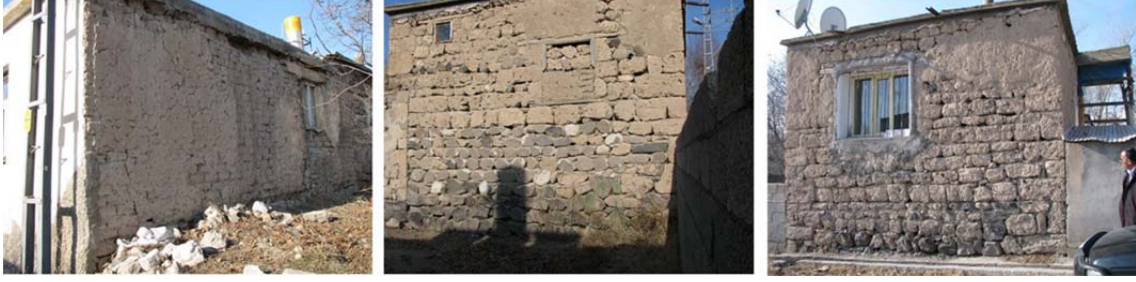
Yukarıda açıklanan hasar nedenlerine ilaveten, bölgedeki taş yığma yapıların dış kaplamalarının düşmesi sıklıkla gözlemlenmiştir. Zayıf harç kullanılması bu tarz davranışı tetiklemektedir. Zayıf harç kullanılarak yapılan dış kaplamaların genellikle düzlem dışı davranışa maruz kaldıkları tespit edilmiştir. Bu tarz hasar genellikle kaplama yapılmamış taş duvarlarda yığma elemanların yeteri kadar bağlanmadıkları durumlarda görülür. Geçmiş depremlerde dış kaplaması yapılmış yığma yapıların yapılmayanlara göre daha iyi performans sergiledikleri anlaşılmıştır. Şekil-17’de gözlemlenen bu tarz hasarlar gösterilmiştir.

Şekil 17. Dış sıvası düşmüş yığma yapılar.

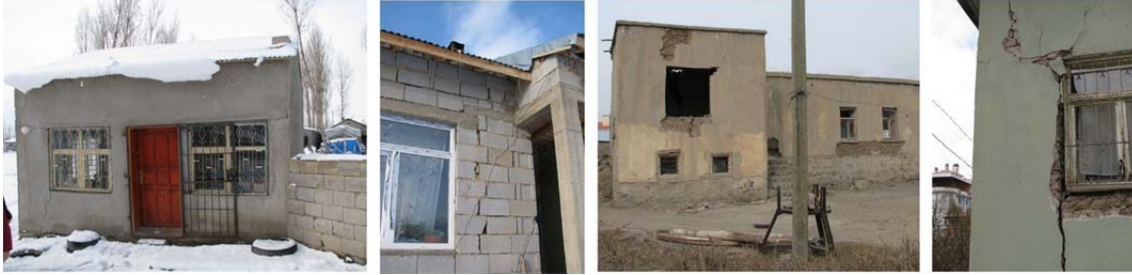
Sherafati ve Sohrabi [23] tarafından yapılan çalışmada, yığma yapılarda, pencere ve kapı boşluklarının taşıyıcı duvarların kesme ve eğilme gerilmelerini düzgün olarak aktarmasına engel oldukları gösterilmiştir. TDY’ de [8] birinci ve ikinci derece deprem bölgelerinde plan uzunlukları 1.0 m’den az olan pencere ve kapı boşlukları arasına duvar segmentleri inşa edilmesi yasaklanmıştır. Ayrıca, taşıyıcı duvarların desteklenmeyen uzunlukları birinci derece deprem bölgelerinde 5.5 m ile ikinci derece deprem bölgelerinde ise 7.5 m ile sınırlandırılmıştır. Bu sınırlamalara uyulmadığı durumlarda düşey bağlantı kirişleri yapılması zorunludur. Buna rağmen deprem bölgesinde yapılan çalışmalarda bu maddenin uygulanmadığı sonucuna varılmıştır. Şekil-18’de TDY’ de [8] bahsedilen özellik gösterilirken, Şekil-19’da bu maddeyle ilgili olan deprem hasarları gösterilmiştir.

Şekil 19. Boşluklar ve taşıyıcı duvarların desteklenmeyen uzunluklarına bağlı hasarlar.

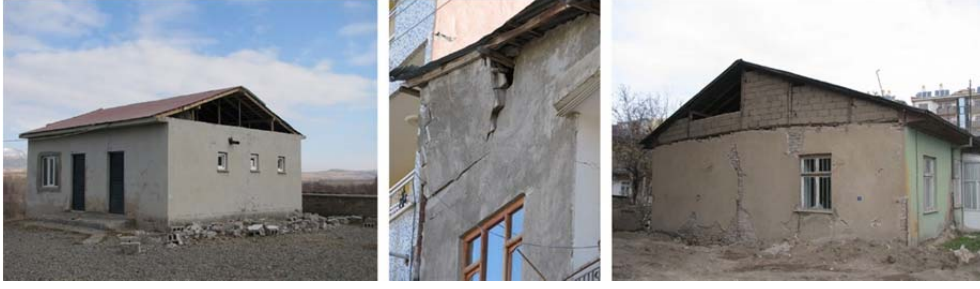
Yığma yapılarda gözlenen parapet hasarları da düzlem dışı davranış sonucunda oluşan hasarlar grubuna girmektedir. Parapetler en fazla zemin büyütme etkisine maruz kalan yapısal olmayan elemanlar olup eğilme hasarlarına yatkındırlar. İlaveten, yapıların kalkan duvarları da tıpkı parapetler gibi davranırlar [1]. İncelenen bölgede, birçok yığma yapıda kalkan duvar hasarları tespit edilmiştir. Kalkan duvar hasarları bir nevi çatı ve taşıyıcı duvarlar arasında yeterli bağlantının olmadığı durumlardaki hasarlara benzemektedir. Şekil-20'de kalkan duvar hasarı gözlenmiş yığma yapılar gösterilmiştir.

Şekil 20. Kalkan duvar hasarı.

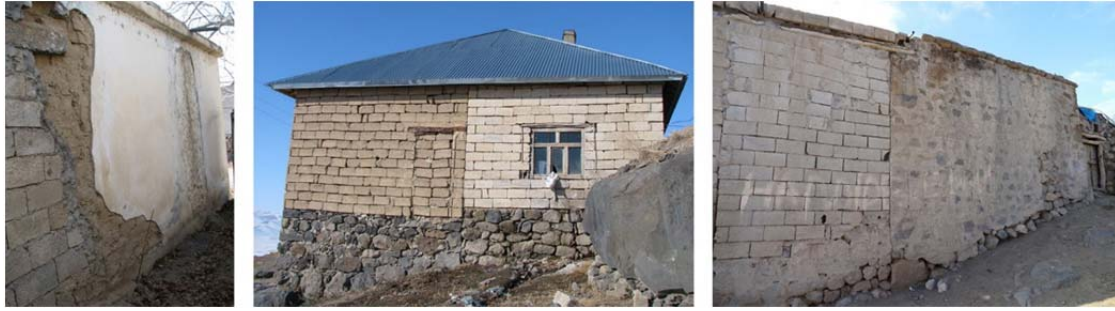
Deprem bölgesinde yürütülen deprem sonrası hasar belirleme çalışmalarında, bazı yığma yapıların taşıyıcı duvarlarının taş, tuğla ve boşluklu kil tuğla gibi üç farklı malzeme kullanılarak inşa edildikleri belirlenmiştir. Esasında TDY’ de [8] farklı malzeme kullanılarak taşıyıcı duvarların imal edilemeyeceğine dair bir madde bulunmamaktadır. Ancak, özellikle yanal deprem etkileri altında, bu tarz binaların istenmeyen davranış gösterdikleri bilinmektedir. Öyle ki, bu tarz binalar yukarıda açıklanan düzlem dışı davranışlardan birçoğuna birden maruz kalabilmektedirler. Şekil-21’de farklı malzeme kullanımını sonucu gözlenen deprem hasarlarına yer verilmiştir.

Şekil 21. Birden çok malzeme kullanılmasından kaynaklı hasarlar.

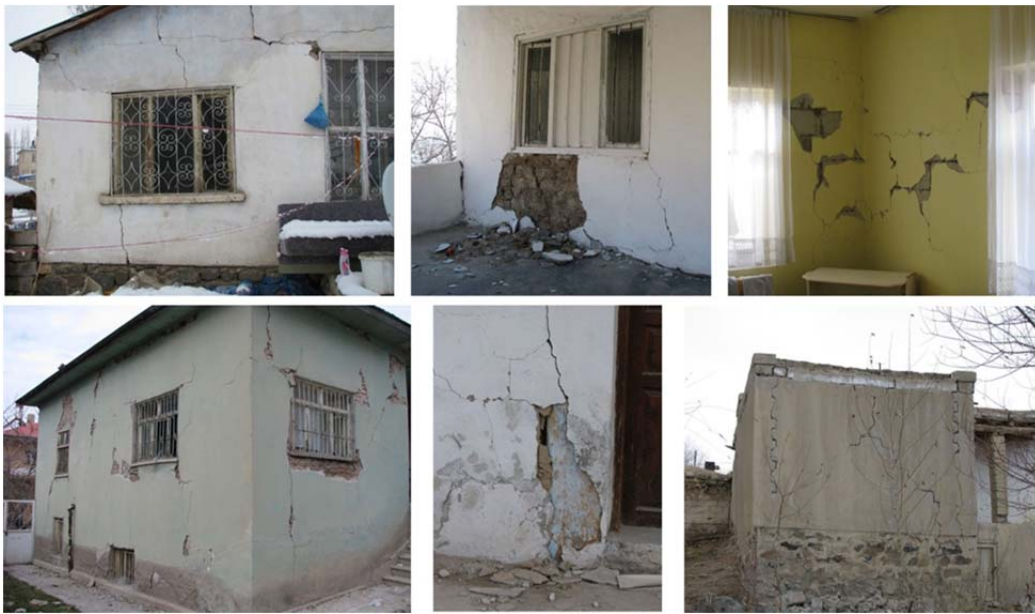
Düşük dayanımlı harç kullanılmış taşıyıcı yığma duvarlar yüksek sismik ivmelenmeye ve düşük düşey yüklemeye maruz kaldıklarında, sismik yükler genellikle kesme kuvvetleri oluşmasına yol açarlar. Bu kesme kuvvetleri duvarı iki ayrı parçaya böler ve yukarıdaki parçanın yatayda derz boşlukları doğrultusunda hareketine yol açar. Bu mekanizma kayma kesme hasarı olarak isimlendirilir ve Şekil-22 (a)'da gösterildiği gibi genellikle yapıların üst katlarında gözlemlenir. Düşey yükleme ve aksel basınç gerilmelerinin normal limitlerde olduğu durumlarda, bir duvar ya kesmeden ya da eğilmeden ötürü geçer. Kesme göçmesi, duvarın asal çekme gerilme değeri çekme dayanım değerini aştığı durumlarda, düşey ve yatay yüklerin kombinasyonları neticesinde ortaya çıkar. Yanal dayanım azalmasından önce, duvarda karakteristik diyagonal çatlaklar oluşur. Bu çatlaklar diyagonal çekme hasarı olarak da adlandırılırlar ve Şekil-22 (b)'de gösterildiği gibidir. Bu diyagonal çatlaklar derzler boyunca devam edebileceği gibi direkt olarak yığma birimlerine etki edebilir, ya da her ikisini takip edebilir. Yanal kuvvet yada deplasman talebi arttıkça, yığma panel alt bölgelerinde çekme çatlaklarına maruz kalır (Şekil-22 (c)) ve tabandaki basınç bölgesinde ezilme oluşana kadar mafsallaşmadan ötürü devrilme tespit edilir (Şekil-22 (d)) [25]. Donatısız yığma duvarlarda, kesme-düzlem içi hasarı daha yaygın olup, bu hasar tipi (X) şeklinde çift diyagonal kesme çatlakları olarak ifade edilebilir. Şekil-23'de 2011 Van depremlerinden sonra gözlemlenen diyagonal kesme hasarı gören yığma duvarlara örnekler verilmiştir.

Şekil 23. Düzlem içi davranış hasarları.

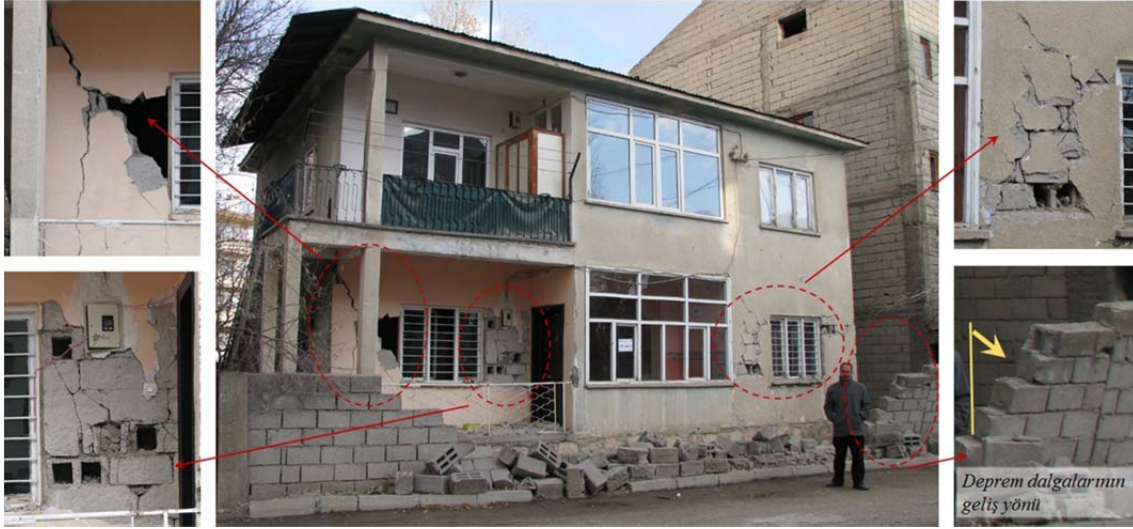
Bazı donatısız yığma binalarda, duvarlardaki boşluklardan dolayı hem düzlem dışı ve hem de düzlem içi davranışları birlikte tespit edilmiştir. İlk önce, düzlem içi kesme çatlakları duvarların düzlem dışı doğrultudaki dayanımlarını azaltırlar. Bunu duvarların düzlem dışı kayma hasarları takip ettiği durumlarda gözlemlenen hasarlar ölümcül olabilirler. Bir başka deyişle, yığma panel düzlem içi titreşimden hasar görüp düzlem dışı bileşenler tarafından tahrip edilir. Bu tarz göçmeler genellikle artçı depremler ile artış gösterirler. Şekil-24’de bu tarz hasarlara ait örnekler gösterilmiştir.

Şekil 24. Düzlem dışı ve düzlem içi davranışın birlikte gözlenmesi.
