2023 Kahramanmaraş depremleri sonrası Malatya ilinde yer alan yığma binaların hasar mekanizmasının incelenmesi

Investigation of damage mechanism of masonry buildings in Malatya province after 2023 Kahramanmaraş earthquakes

Alper Özmen^{1*}, Ömer Faruk Taş², Ozan İnce³, Muhammed Atar⁴, Erkut Sayın⁵

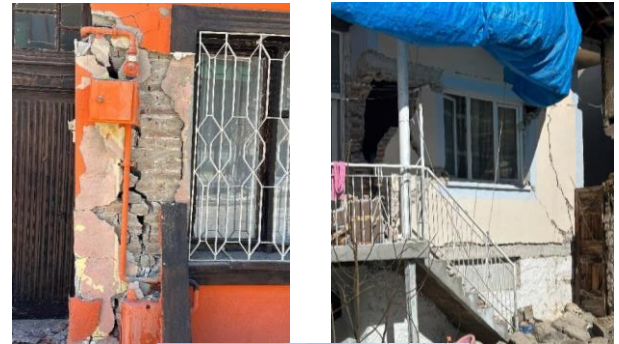
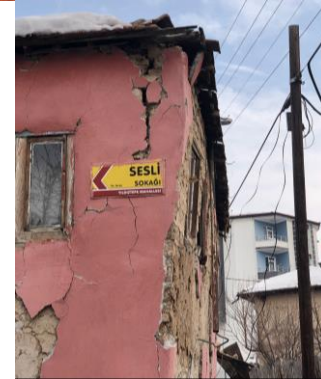
Yığma binalarda bölgesel hasarların ve göçmenin önlenmesinde, birbirine dik olarak bağlanan duvarlar arasındaki bağlantı oldukça önemlidir. Yapılan saha çalışmalarında Malatya bölgesinde yapılan yığma yapılarda, köşe bağlantı detaylarına gerekli özenin gösterilmediği gözlemlenmiştir. Köşe hasarları, taşıyıcı duvarlar arasında yeterli bağlantı olmaması, kötü malzeme kalitesi ve kötü işçilik nedeniyle meydana gelir [18]. İncelenen yapılarda, duvarlar arasındaki zayıf bağlantılar, düşey ve yatay

hatılların eksikliği önemli köşe hasarlarına neden olmuştur. Yığma binalarda gözlemlenen köşe hasarları Şekil 6' da verilmiştir.

Şekil 6. Köşe hasarları

- Binaların köşeleri, duvarlar arasındaki yetersiz bağlantılar ile düşey ve yatay hatılların eksikliği nedeniyle hasar görmüştür. Bu tür hasarları önlemek için düşey ve yatay hatılların kullanılması önemlidir.

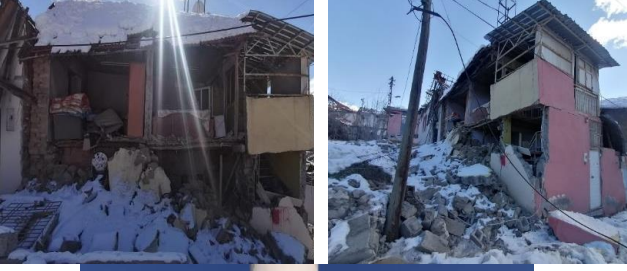
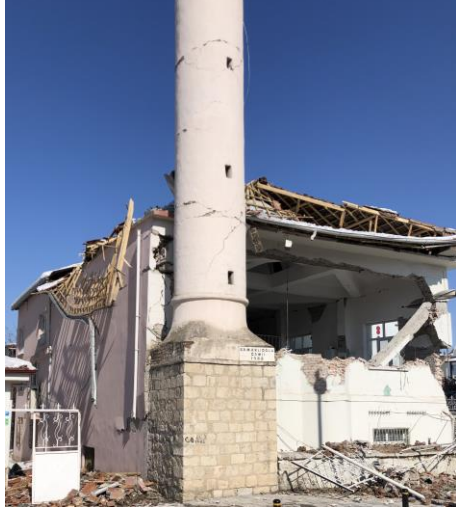
Yığma duvarlar deprem hareketine dik doğrultuda zayıf bir davranışa sahiptir. Bu nedenle kesme kuvvetleri duvar düzleminde etkili olur ve düzlem içi bir mekanizma oluşur. Buna ek olarak duvar düzlemine dik doğrultuda eğilme davranışı gelişir. Bu durum düzlem dışı mekanizmaya neden olur. Mesnetlenmemiş uzun duvarlar, zayıf duvar- döşeme bağlantısı ya da zayıf duvar-duvar bağlantısı düzlem dışı davranış hasarlarının oluşmasının başlıca sebeplerindendir. Buna ek olarak, döşemelerin ahşap kirişlerle taşındığı durumlarda kirişlerin tek doğrultuda yerleştirilmesi durumunda, kirişlere paralel yönde olan duvarlarda düzlem dışı davranış hasarları ortaya çıkabilmektedir.

Malatya da yapılan incelemelerde gözlemlenen düzlem dışı davranış hasarları Şekil 7' de görülmektedir.

Şekil 7. Düzlem dışı davranış hasarları

Bu hasarların önlenmesi amacıyla mesnetlenmemiş uzun duvarlardan kaçınılmalı, betonarme yatay ve düşey hatıllar inşa edilmeli ve döşeme bağlantılarında rijit diyafram sağlanmalıdır.

Düzlem dışı davranış hasarı meydana gelen yapılarda birbirine dik duvarların bağlantıları doğru bir şekilde sağlanmalıdır. Bu amaçla çeşitli güçlendirme teknikleri önerilmiştir. Duvar köşeleri çelik levha ile birbirine bağlanmalı ve ankrajlanmalıdır. Daha sonra, duvarlardaki çivi delikleri hazır harç enjeksiyonu kullanılarak kaplanmalıdır. Ayrıca duvarla beraber çalışacak düşey hatılları sisteme eklenmelidir. Başka bir yöntem olarak ise mevcut duvarların etrafına betonarme veya çelik bir çerçeve yerleştirilerek duvarların devrilmesi ve yatay kayması engellenebilir.

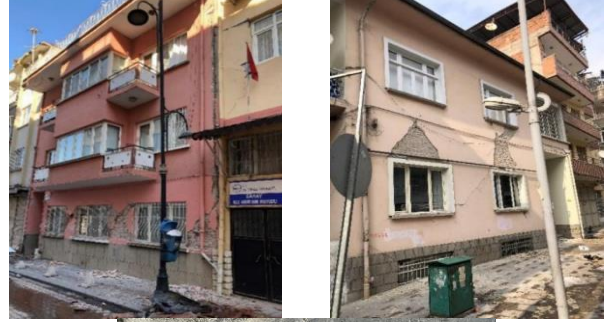
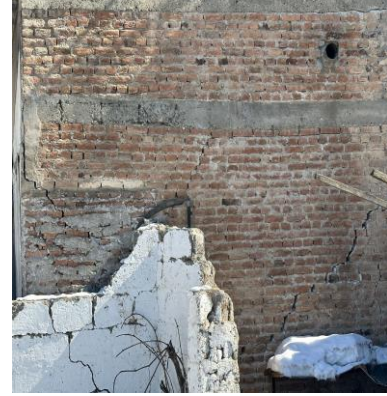
Yığma yapıların deprem performansları, düzlem içi rijitliği ile yakından ilişkilidir. Düzlem içi mekanizma, deprem kuvvetinin, duvar düzlemi doğrultusunda etkimesi durumunda ortaya çıkmaktadır. Düzlem içi mekanizma, kayma, kesme, eğilme, çekme ve ezilme gibi farklı hasarlara sebep olabilmektedir. Zaman zaman ise bu hasarlar birlikte görülmektedir. Tipik düzlem içi hasar mekanizmaları Şekil 8’ de verilmiştir. Özellikle betonarme düşey hatlıların olmaması, duvar üzerimde, birbirine yakın ve büyük açıklıklar bulunması durumunda düzlem içi davranış mekanizması ortaya çıkabilmektedir. Malatya da gözlemlenen düzlem içi davranış hasarları Şekil 9’da paylaşılmıştır.

Şekil 9. Düzlem içi davranış hasarları

Düzlem içi davranış hasarlarının önlenmesinde geçmişte yapılmış çalışmalarda önerilen farklı güçlendirme teknikleri mevcuttur. Bunlardan en sık tercih edileni, yığma duvarların hasır çelik donatılı özel sıva ile güçlendirilmesidir. Bu yöntemde mevcut duvara ankrajlanan çelik hasır donatı üzerine püskürtme beton uygulanarak duvarın düzlem içi dayanımının artırılması amaçlanmıştır. Bu uygulama duvarın bir veya iki yüzeyine uygulanabilmektedir. Ayrıca duvarın çekme dayanımının artırılması için lifli polimerlerde, duvara sarılabilmektedir. Literatürde farklı sargılama teknikleri önerilmektedir. Sargı malzemesi, FRP, cam, aramid ve karbon gibi yüksek mukavemetli liflere sahip kompozit malzeme içerir. Mevcut yığma binaları güçlendirmek için FRP, mukavemet ve süneklik açısından mevcut malzemelerden daha iyi olan önemli özellikler sağlar.

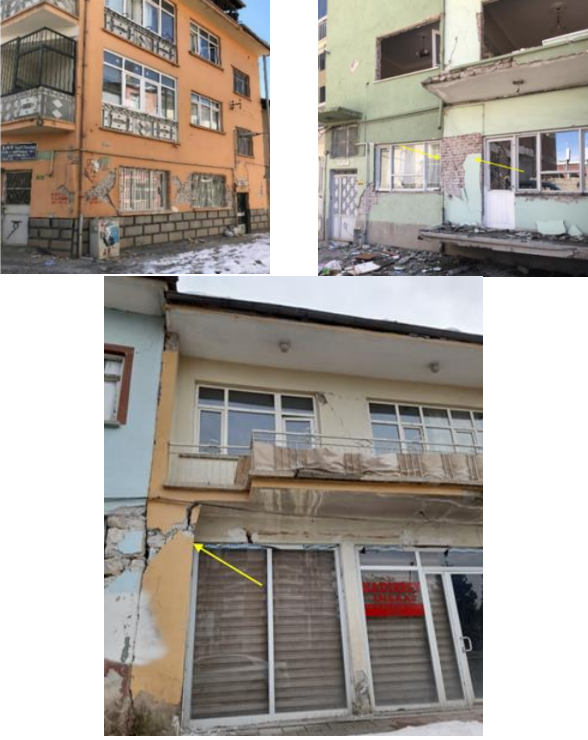
Duvarlardaki açıklıkların yanlış yerleştirilmesi ve boyutlandırılması, depremler sırasında yığma binalarda önemli hasara yol açabilir [20]. TBDY-2018’de iki açıklık arasındaki mesafe, pencere ve kapıların uzunluğu ve bir açıklık ile duvar köşesi arasındaki açıklık için belirli sınırlar bulunmaktadır. Deprem bölgesinde incelenen yapıların birçoğunda açıklıkların yönetmelikte belirtilen sınırlara uymadığı ve yapıların bu nedenle hasar gördüğü görülmüştür. TBDY-2018’de yığma yapılarda uygulanabilecek açıklık sınırları Şekil 10’da verilmiştir. Buna ek olarak, kapı ve pencerelerin üst bölümlerinde mutlaka lentolar inşa edilmelidir. Lentoların yüksekliği 15 cm’ den duvara oturan genişliği ise 20 cm’ den az olmamalıdır. Malatya ilinde uygun olmayan açıklık uygulamaları sonucu gözlemlenen yığma yapı hasarları Şekil 11’de verilmiştir.

Şekil 11. Uygun olmayan duvar boşlukları nedeniyle meydana gelen hasarlar

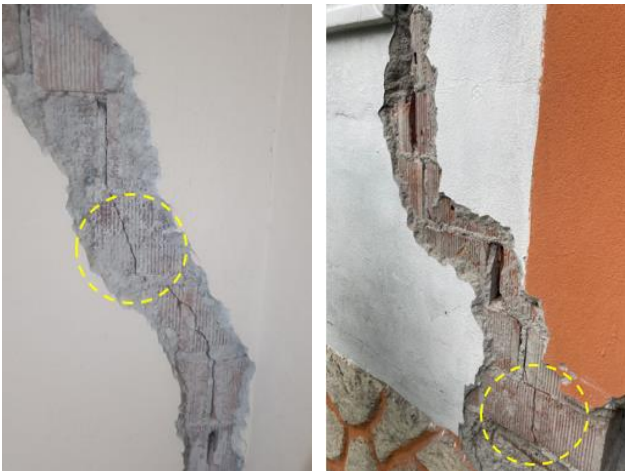
Taşıyıcı duvarlar, yapının ağırlığını ve diğer yükleri taşımakla sorumludur. Bu nedenle, taşıyıcı duvarlar için kullanılan malzemelerin yüksek mukavemete sahip olması ve depreme dayanıklı olması önemlidir. TBDY-2018'e göre, taşıyıcı duvarlar için, içi boş beton briketler, dolgu tuğlaları, kerpiç tuğlalar, moloz taşlar, benzer şekilli birimler kullanılmamalıdır. TBDY-2018'e göre, duvar birimlerinin minimum basınç dayanımı 5 MPa olmalıdır. Basınç gerilmesi duvar birimlerinin basınç dayanımını aşarsa, duvar birimlerinde küçük dikey çatlaklar oluşabilir. Şekil 12'de düşük dayanımlı yığma birimlerin kullanılması sonucu hasar görmüş yapılar paylaşılmıştır.

Şekil 12. Düşük dayanımlı yığma birimler nedeniyle meydana gelen hasarlar

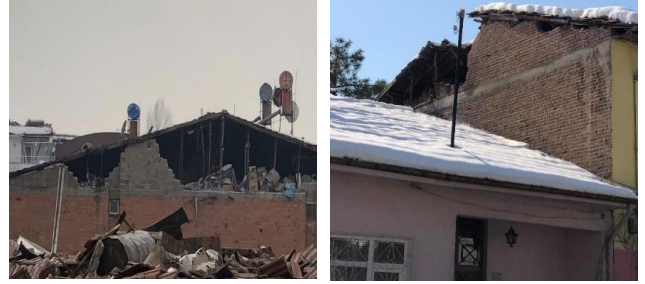
Kalkan duvarlar, iki dik duvar ve bunları birbirine bağlayan bir eğimli duvardan oluşan duvarlardır. Bu duvarlar, genellikle balkonlar, teraslar ve merdivenler gibi dış mekân yapılarını desteklemek için kullanılır. Kalkan duvarlar genellikle, yatay ve düşey hatıllar olmadan inşa edilirler ve bu nedenle deprem karşısında hasar görebilmektedirler. Hatıllar kalkan duvarın stabilitesini arttırarak bir bütün olarak hareket etmesine katkı sağlar. TBDY- 2018' de kalkan duvarların 0.8 m'yi aşması durumunda, düşey ve eğimli hatıllar inşa edilmesi gerekmektedir. Kalkan duvarlarda, hatılların kullanımı ile ilgili tipik bir görsel Şekil 13' de gösterilmiştir. 2023 Kahramanmaraş depremleri sonrası Malatya ilinde gözlemlenen kalkan duvar hasarları Şekil 14' de verilmiştir.

Şekil 14. Yığma binalarda kalkan duvarlar hasarları

- Kalkan duvarlar genellikle hatlılar olmadan inşa edilir ve bu da onları deprem kuvvetlerine karşı savunmasız hale getirir. Bu tür bir hasar ana yapısal sorun olmasa da kalkan duvarların düşen parçaları öngörülemeyen zararlara ve can kaybına neden olabilir. Düşey ve eğimli betonarme hatlıların kullanılması kalkan duvar hasarlarını en aza indirir.
