6 ŞUBAT 2023 KAHRAMANMARAŞ MERKEZLİ DEPREMLERİN ŞANLIURFA TAŞINMAZ KÜLTÜR VARLIKLARINA ETKİLERİ VE DEPREM ENKAZ KAZI ÇALIŞMALARI

EFFECTS OF 6 FEBRUARY 2023 KAHRAMANMARAŞ CENTERED EARTHQUAKES ON ŞANLIURFA IMMOVABLE CULTURAL HERITAGE AND EARTHQUAKE DEBRIS EXCAVATION WORKS

Sevcan ÖLÇER* - Mehmet ÖNAL - Fatma Şebnem KULOĞLU YÜKSEL***
Nazelin PİŞKİN**** - Sümeyra ÇİFTÇİ*******

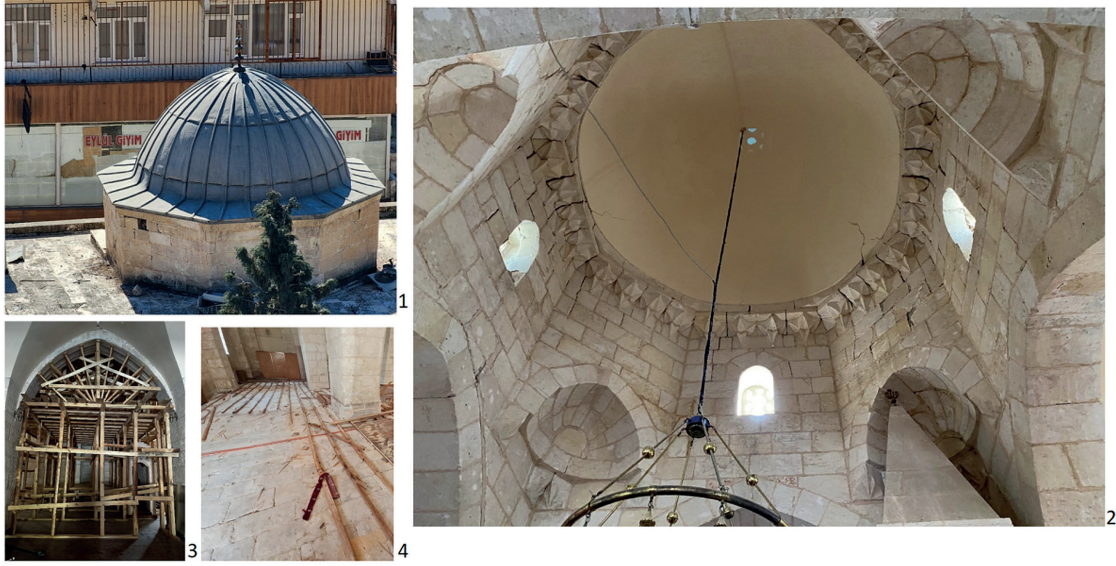
Levha 2

Caminin avlusuna ait duvarlar, bazı sütun ve sütun başlıkları ile minare işlevi gören sekizgen gövdeli çan kulesi yaşanan depremlerden oldukça etkilenmiş olsa da halen ayakta durmaktadır. Harim mekanında kubbe (Lev. 2, Foto. 1-2), kemer ayakları ve tonozlarda oluşan çatlaklar (Lev. 2, Foto. 3) için hızlı bir şekilde müdahale edilmiş ve güçlendirme için ahşap destekler hazırlanmıştır (Lev. 2). Harim mekanının orijinal zemininde oluşan hasarları tespit etmek için buraya sonradan yapılan ahşap kaplamanın bir kısmı kaldırılmıştır (Lev. 2, Foto. 4). Zemin taşlarında ayrılmalar olduğu anlaşılabilir ahşap kaplamanın tümüyle kaldırılması ve gerekli onarımların yapılması için cami ibadete kapatılmıştır. Minare olarak kullanılan eski çan kulesi üzerindeki saatli kısım çökmüş (Lev. 3, Foto. 1), parapet bölümündeki iki taş sırasının bir kısmı yıkılmış, minarenin kemerli kısımlarında derin çatlaklar meydana gelmiş (Lev. 3, Foto. 2-3) ve minare gövdesinde uzun çatlaklar oluşmuştur. Kesme taşların harçla birleştiği yerlere denk gelen çatlaklar minare gövdesinde ayrılmalara neden olmuştur (Lev. 4, Foto. 1). Cami avlusuna geç dönemde yaptırılan ve Hacı Emin Uslusoy, Cevher İlhan, Burhan Vural, Abdurrahman Birden ile Mehmet Ali Caduk'un ortak emeğiyle tasarlanan şadırvan depremde olduğu yere çökmüştür. Şadırvanda kullanılmış ve depremde koparak etrafa dağılmış Ulu Cami veya buradaki eski kilise ile ilgili mimari parçalar belgelenmiştir (Lev. 4, Foto. 2-5).

1-2. Deprem Sonrası Caminin Mihrap önu Kubbesindeki Çatlaklar ve Eksilmeler / *Cracks and Losses in the Dome in front of the Mihrab of the Mosque after the Earthquake*

3-4. Harim Mekanındaki Hasarlar / *Damages in the Sanctuary*

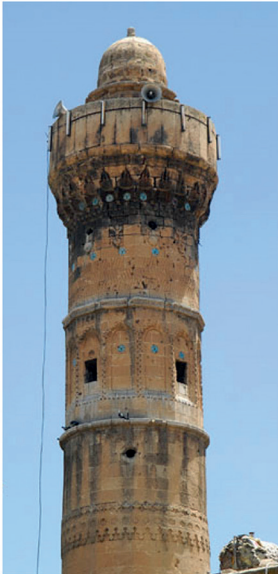
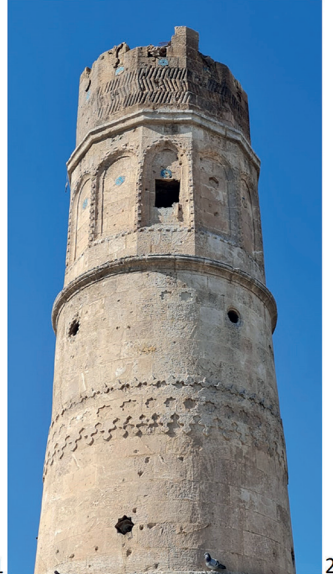
**Levha 7**Depremden Önce ve Sonra Dabakhane Cami'nin Minaresi / *Minaret of Dabakhane Mosque before and after the Earthquake*

Dabakhane Cami'nin harim kısmı oldukça sağlamdır. Bu kısımda sıva çatlakları dışında herhangi bir hasar mevcut değildir ancak, son cemaat yerinin üst örtüsü ve batı kısmındaki sivri kemer hem depremden hem de yıkılan minarenden dolayı tahrip olmuştur (Lev. 9, Foto. 2). Minarenin şerefesi ve şerefenin üstü tümüyle yıkılmıştır (Lev. 7, Foto. 2).

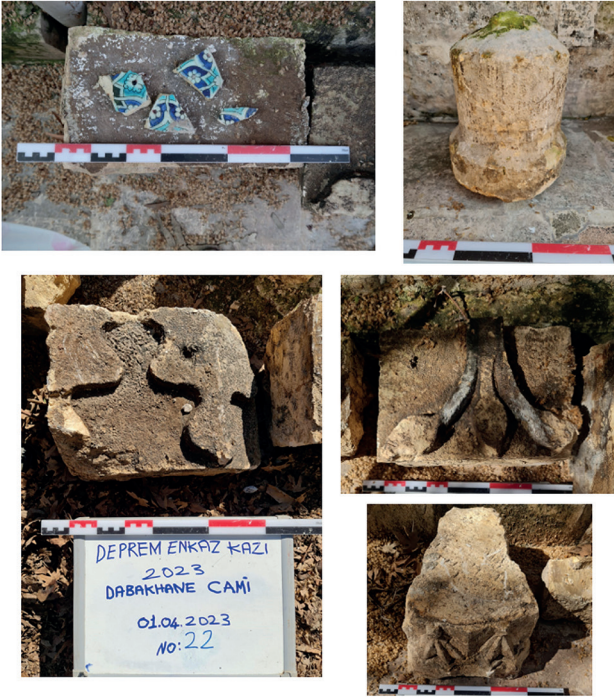
Levha 8

Deprem Sonrası Dabakhane Cami Minaresine Ait Özgün Mimari Parçalar / *Original Architectural Pieces of the Dabakhane Mosque Minaret after the Earthquake*

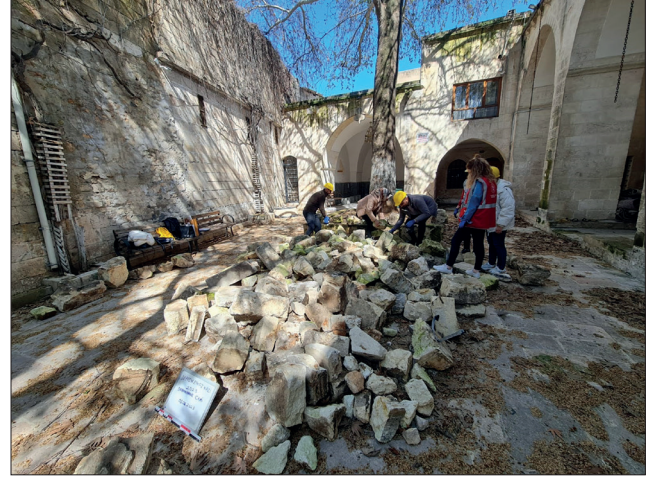
**Fotoğraf 2**

Dabakhane Cami'deki Deprem Enkaz Kazı Çalışmaları / *Earthquake Debris Excavation Works in Dabakhane Mosque*

Yıkılan mimari parçalar harim mekanının düz damına, son cemaat yerinin batı kısmı üzerine, türbelerin üzerine ve avluya düşmüştür (Lev. 9, Foto. 3), (Foto. 2). Oldukça fazla miktarda olan minare kalıntıları avluda üç farklı yere gelişigüzel biçimde yığılmış, harim mekanı üzerindeki yıkıntılar ise olduğu şekilde bırakılmıştır. Minareye ait çok sayıda moloz arasından kabartmalı ve çeşitli süslemeye sahip mimari parçalar ayıklanarak gruplandırılmıştır (Lev. 8). Kabartma ve çini bezemeli 40 mimari parçanın fotoğrafları çekilmiş, ölçüleri alınarak tek tek kroki çizimleri yapılmıştır.

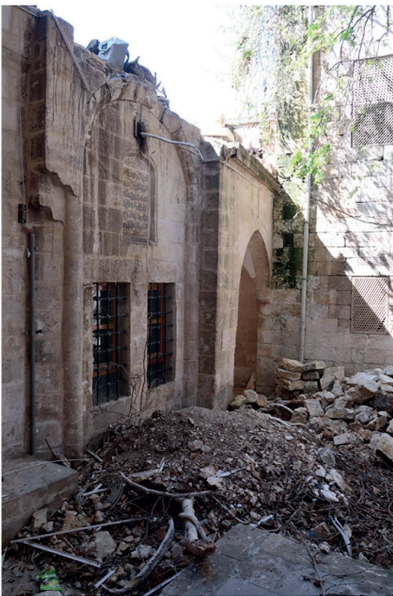
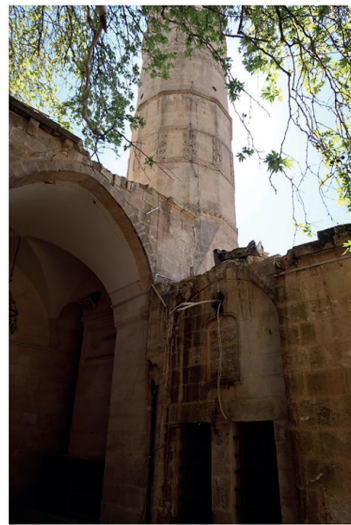
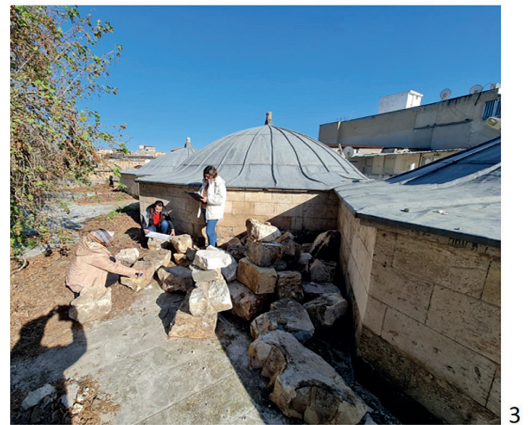
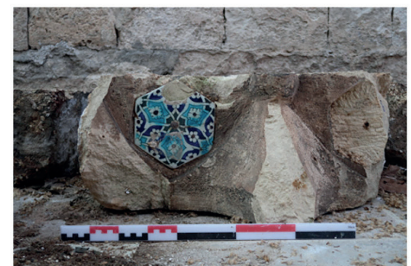
Levha 9

Deprem Sonrası Cami Avlusuna Yığılmış Olan Moloz Parçaları / *Debris Pieces Piled up in the Mosque Courtyard after the Earthquake*

1. Hafız Muhammed Selim Efendi Türbesi / *Turbe of Hafız Muhammed Selim Efendi*
2. Minare ve Son Cemaat Yeri Üst Örtüsündeki Hasarlar / *Damages on the Roof of the Minaret and the Last Congregation Area*
3. Son Cemaat Yeri Üst Örtüsüne Düşen Minareye Ait Parçalar / *Fragments of the Minaret Falling on the Upper Cover of the Last Congregation Area*
4. Minareden Kopan Çinili Mimari Parça / *Architectural Piece with Tiles Fallen from the Minaret*

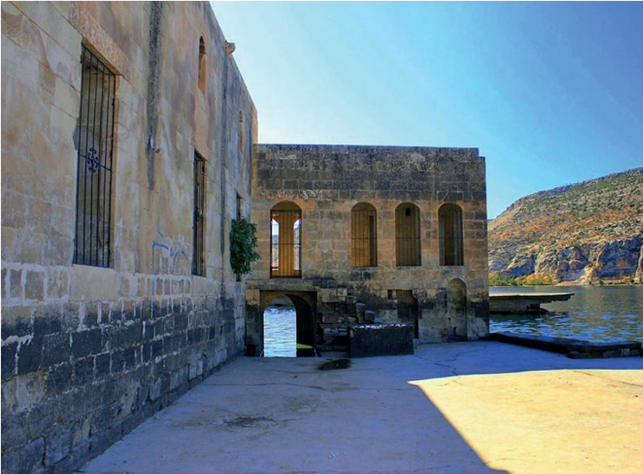
Levha 14Deprem Öncesi ve Sonrası Halfeti Ulu Cami'nin Doğu Duvarı / *The Eastern Wall of Halfeti Great Mosque before and after the Earthquake*

Birecik Barajı'nın su tutmasıyla, 2001 yılından buyana bir kısmı su altında kalan ve zaten bu sebeple hasar görmüş olan Halfeti Ulu Cami, 6 Şubat depreminden de yoğun bir şekilde etkilenmiştir. Caminin batı duvarının büyük bir kısmı çökmüş, bir kısmı harim mekanına yani iç kısma, diğer kısmı dışarı düşerek sular altında kalmıştır (Lev. 14-15). Kemer ayaklarında çok ciddi kırılmalar, çatlaklar ve ayrılmalar oluşmuştur. Zemin hareketlerinden dolayı kemer ayakları çökmelere neden olmuş, zemin yatay eksende terazisini yitirmiş vedalgalı bir görünüm almıştır (Lev. 16). Depremden önce son cemaat yeri ve harimdeki tonoz örtülerinde oluşan çatlaklar büyümüş ve çoğalmıştır. Son cemaat yeri ve harimdeki pencerelerin lentoları ayrılmış, hemen hemen tüm duvarlar çatlamıştır (Lev. 16).

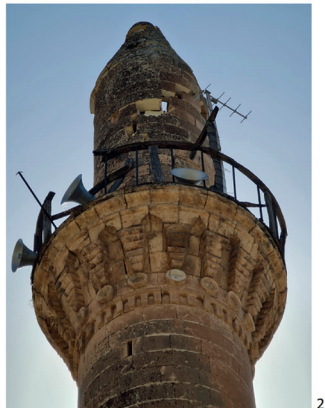
1. Halfeti Ulu Cami'nin Deprem Öncesi Minaresi / *The Minaret of Halfeti Great Mosque before the Earthquake* (URL 6)
 2. Deprem Sonrası Minarenin Durumu / *The Condition of the Minaret after the Earthquake*

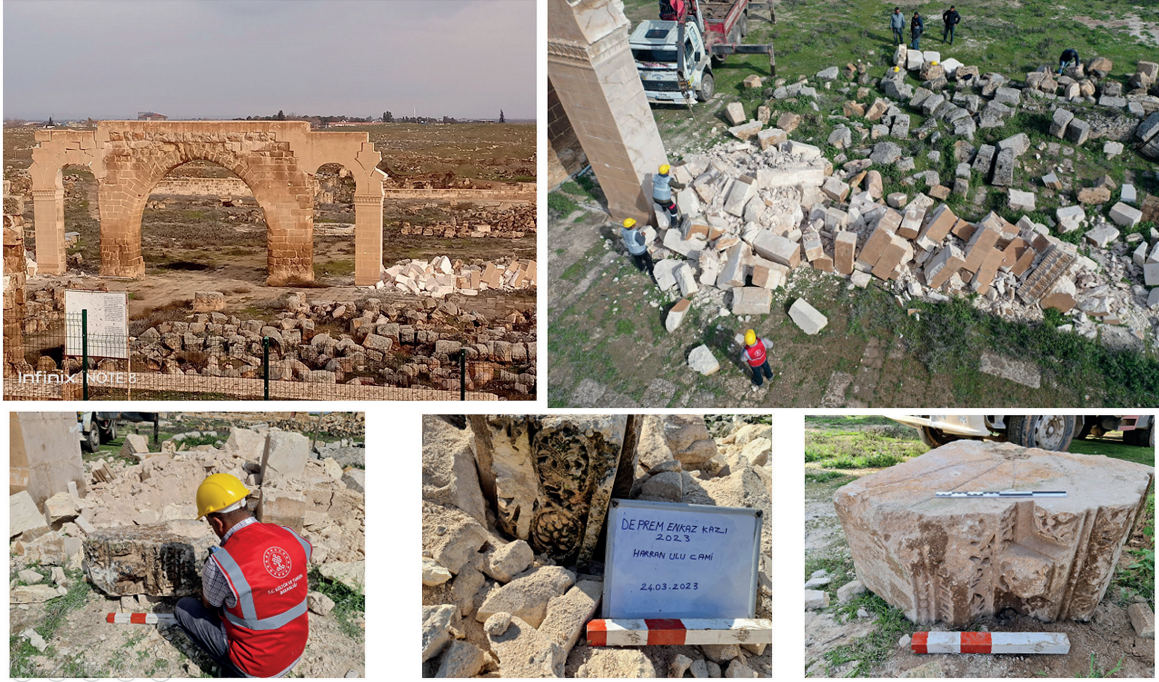
Levha 19Harran Ulu Cami’de Deprem Enkaz Kazı Çalışmaları / *Earthquake Debris Excavation Works in Harran Great Mosque*

Harran Ulu Cami'de depremde avludan harime açılan ana kemerin sağındaki ve solundaki kemerlerden birer tanesi yıkılmıştır. Yıkılan bu kemerlerin 2019 yılında Gaziantep Rölöve ve Anıtlar Müdürlüğü denetiminde yapılan rekonstrüksiyon yapıya ait kısımlar olduğu tespit edilmiştir. Yaşanan depremde bu kısımda oluşan yıkıntılar arasında caminin orijinal mimari parçaları bulunduğundan enkaz kazı çalışmaları yapılmıştır (Lev. 19). Molozlar arasından oldukça ağır olan kesme blok taşlarının kaldırılıp uygun yere istiflenmesinde vinç kullanılmıştır. Yıkıntılar altında kalan ve caminin 12. yüzyıla ait özgün mimarisini yansıtan işlenmiş kemer parçaları, sütun tanburları, sütun başlığı ve kaidelerinden oluşan 10 taş eser meydana çıkarılarak belgelenmiştir. Ayrıca, cami minaresinde düşey ekseninde hem taş malzemede, hem de derzlerde derin yapısal çatlaklar gözlemlenmiştir (Lev. 20, Foto. 2). Mayıs 2023'de, Kültür ve Turizm Bakanlığı tarafından ihalesi yapılan "Harran Ulu Cami Restorasyonu ve Çevre Düzenlemesi Projesi" kapsamında Harran Ulu Cami'nde kazı ve restorasyon çalışmalarına başlanmıştır. Bu çalışmada mimaride duvar ve kemer örgülerinde deprem öncesi restorasyonlarda kullanılmayan demir kenetleme sistemi kullanılmıştır.

Örülen taş duvar ve kemerlerde taşlar birbirine demir kenetlerle bağlanmıştır. Bağ yerlerine ise kurşun dökülmüş, benzer uygulamalar yapının minaresine de uygulanmıştır. Harimin orijinal ana kapısının sağındaki ve solundaki 5 kemer restorasyon çalışmaları kapsamında ayağa kaldırılmıştır. Caminin 33 metre yüksekliğindeki

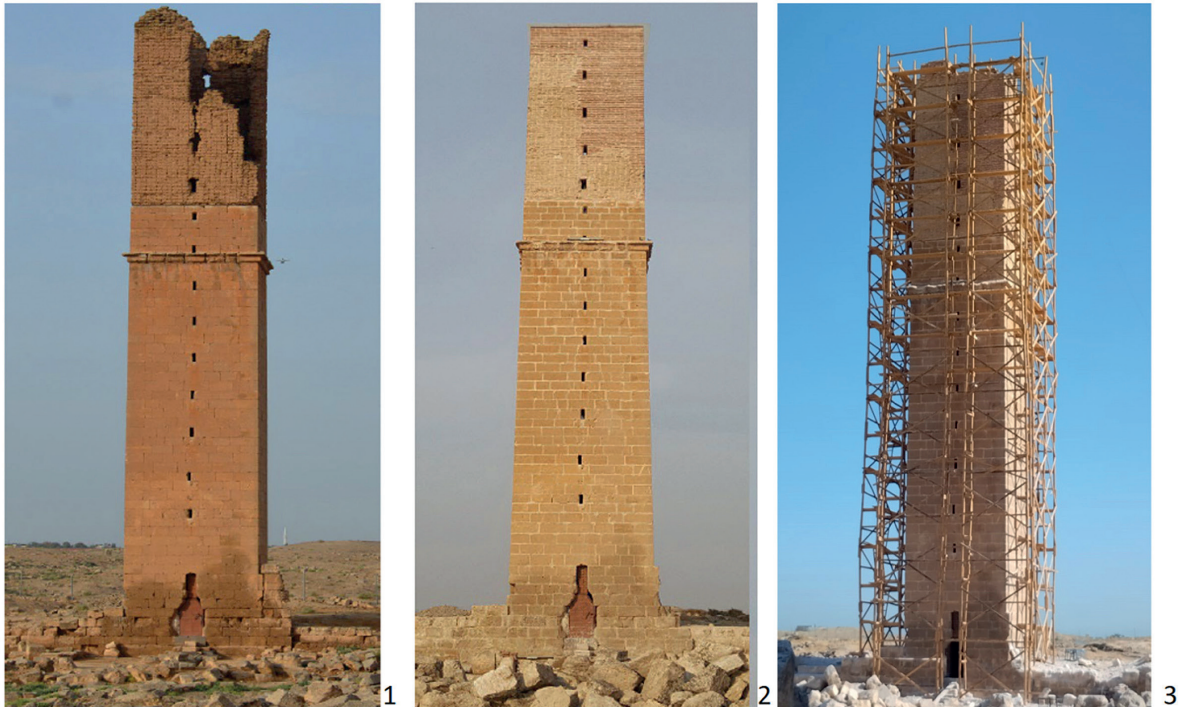
Levha 201-2. Harran Ulu Cami Minaresinin Depremden Önceki Durumu / *The Situation of the Minaret of Harran Great Mosque before the Earthquake*3. Harran Ulu Cami Minaresinin Depremden Sonraki Durumu / *The Situation of the Harran Great Mosque Minaret after the Earthquake*

Harran Ulu Cami minaresinde oluşan derin yapısal çatlakların hem derzlerde hem de taş malzemede olması malzeme mukavemetinin çok düşük olduğunu düşündürmektedir. Minarenin en üst kısmındaki daha önce yapılan restorasyonla iyileştirilen tuğla kısımlar deprem sırasında yıkılmıştır. Yeni yapılan restorasyon çalışmalarında, minarede oluşan çatlaklara uygulanan demir kenetleme yönteminin oluşacak diğer depremlerde mimarinin önceki durumuna göre çok daha etkili koruma yöntemi olacağı düşünülmektedir. Benzer demir kenet uygulaması Şanlıurfa ve depremden etkilenen diğer illerdeki restorasyonu yapılacak olan anıtsal ve sivil mimarlık örneklerinde de gerçekleştirilmelidir. Harran Ulu Cami’de deprem sonrası başlayan restorasyon ve rekonstrüksiyon çalışmaları neticesinde deprem etkisinin yaraları sarılmıştır. Şanlıurfa’daki Germuş Kilisesi, Dabakhane Cami, Urfa Ulu Cami, Birecik Ulu Cami ve Halfeti Ulu Cami’de ise restorasyon ve rekonstrüksiyon çalışma projelerine Şanlıurfa Kültür Varlıklarını Koruma Bölge Kurulu’nun olumlu kararından sonra başlanması gerekmektedir. Ayrıca deprem enkaz ayrıştırma çalışmamızda kataloğu yapılarak tespit edilen orijinal mimari parçaların kullanılması restorasyon ihale şartına konulmalıdır.

mevcut minaresinin yaklaşık 11 metre yüksekliğindeki tuğla kısmında çatlamlar meydana geldiğinden, tuğlalı kısım tamamen sökülmüştür. Yeniden tuğla ile örülen minare özgün durumuna getirilerek, alt kısımdaki kesme taştan gövdenin çatlayan kısımlarına demir kenetlemeler yapılmıştır (Lev. 20, Foto. 3).

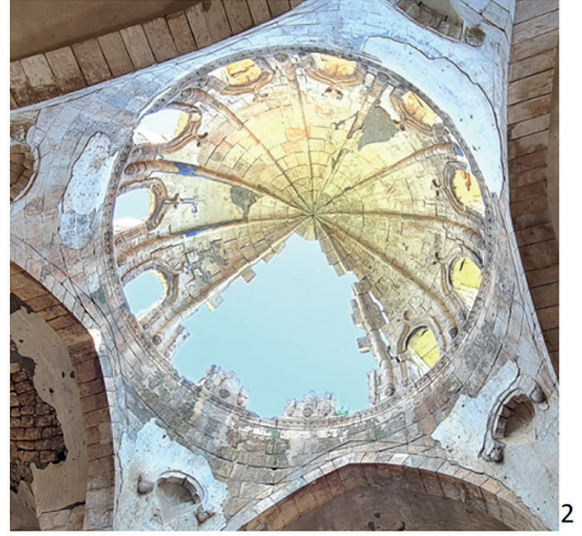
2. Kilise Kubbesinin Deprem Sonrası Durumu / *The State of the Church Dome after the Earthquake*

Kilisenin deprem nedeniyle kaburgalı kemerli ve freskli kubbesinin 3/1'i çökmüştür (Lev. 22, Foto. 2). Çöken mimari parçalar kilise zemininde yığılı halde tespit edilmiştir. Kubbeden düşen mimari parçaların fotoğrafları çekilerek ölçüleri alınmış ve krokileri çizilmiştir (Foto. 3). Kubbeyle ait haç, çiçek ve dilimli motiflerinin olduğu 35 tane mimari parça tespit edilmiş, bunlar diğer molozlar arasından ayrılarak kilise içinde uygun yere taşınmıştır (Lev. 23). Ayrıca kubbeyle ait çivit mavisi ve krem renkli fresk parçaları da toplanarak kilise de uygun yere bırakılmıştır. Yapılan incelemede kilisenin duvarlarında çok sayıda dikey çatlamlar olduğu görülmüştür.

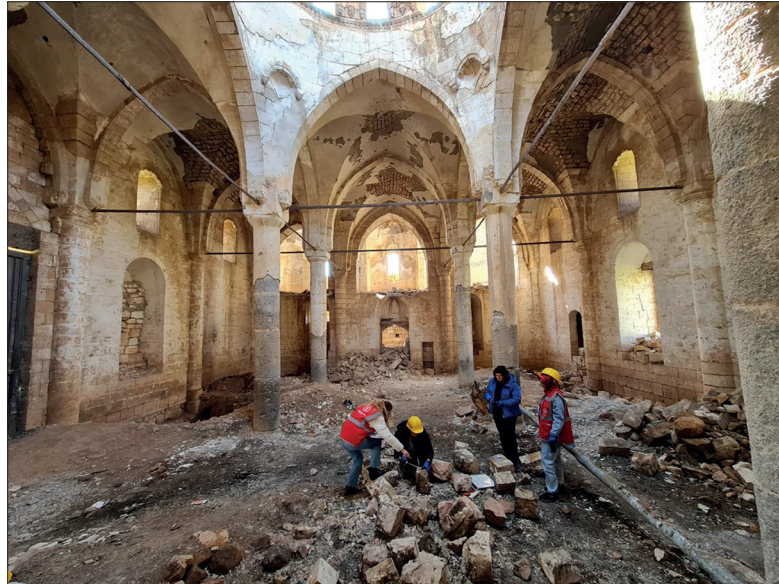
Fotoğraf 3

Germuş Surp Asdvadzadzin Kilisesi'ndeki Deprem Enkaz Kazı Çalışmaları / *Earthquake Debris Excavation Works in Germuş Surp Asdvadzadzin Church*

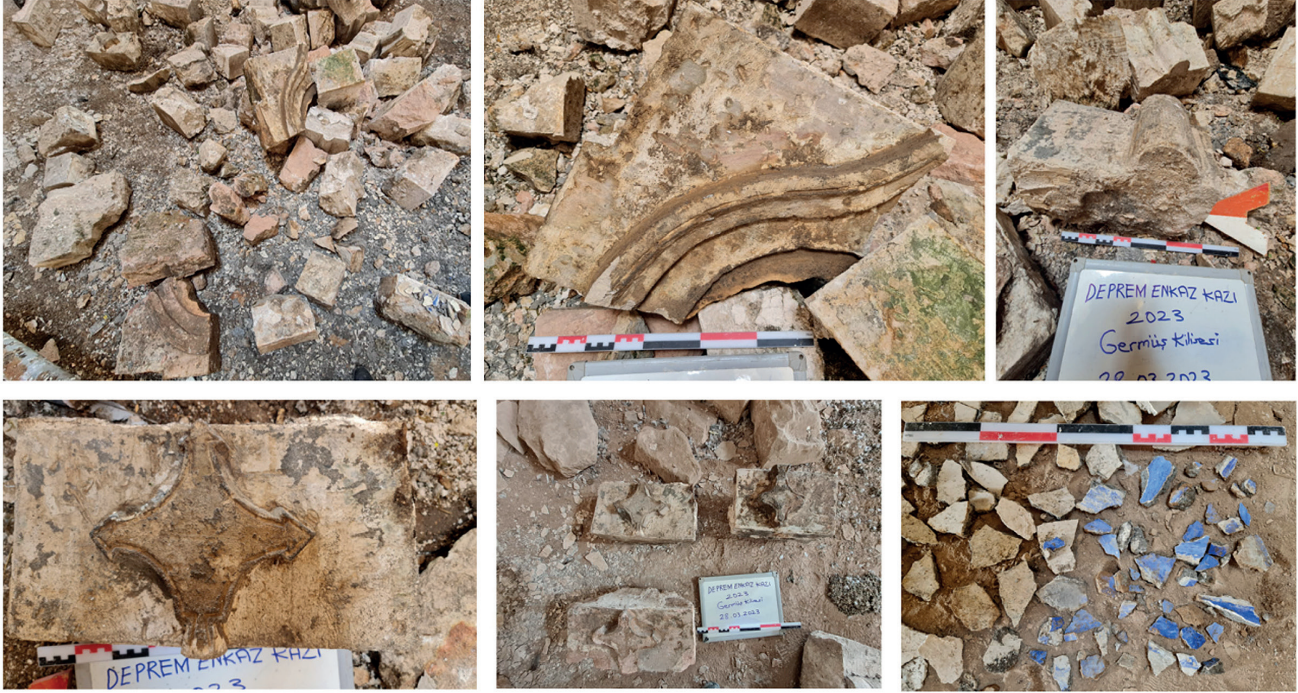
Levha 23

Depremden Sonra Kilisede Tespit Edilen Özgün Mimari Parçalar ve Freskler / *Original Architectural Pieces and Frescoes Discovered in the Church after the Earthquake*
