# 6 ŞUBAT 2023 KAHRAMANMARAŞ MERKEZLİ DEPREMLERİN ŞANLIURFA TAŞINMAZ KÜLTÜR VARLIKLARINA ETKİLERİ VE DEPREM ENKAZ KAZI ÇALIŞMALARI

## EFFECTS OF 6 FEBRUARY 2023 KAHRAMANMARAŞ CENTERED EARTHQUAKES ON ŞANLIURFA IMMOVABLE CULTURAL HERITAGE AND EARTHQUAKE DEBRIS EXCAVATION WORKS

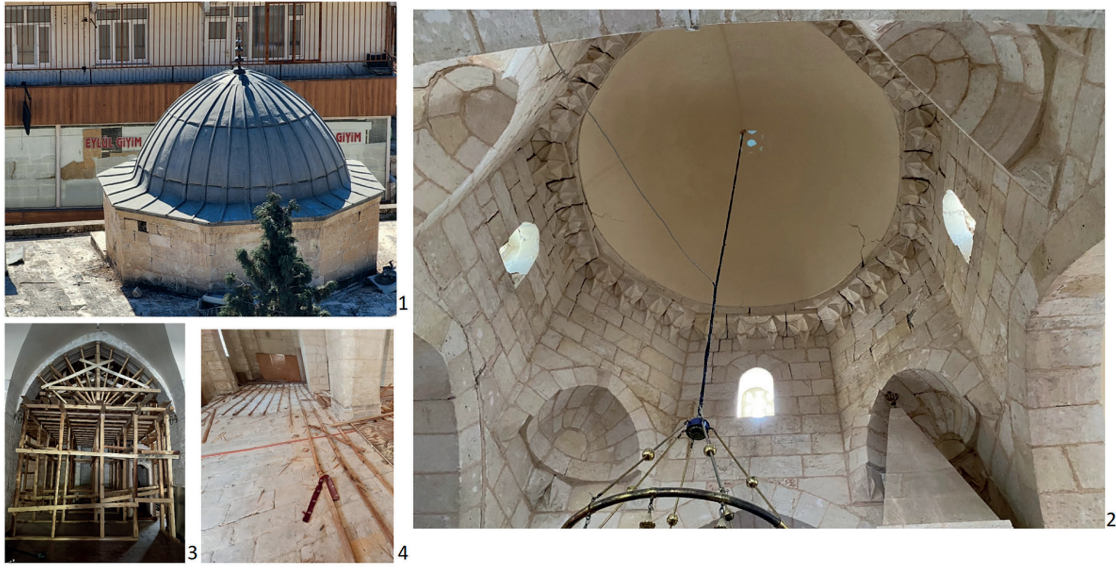
**Levha 2**

Caminin avlusuna ait duvarlar, bazı sütun ve sütun başlıkları ile minare işlevi gören sekizgen gövdeli çan kulesi yaşanan depremlerden oldukça etkilenmiş olsa da halen ayakta. Harim mekanında kubbe (Lev. 2, Foto. 1-2), kemer ayakları ve tonozlarda oluşan çatlaklar (Lev. 2, Foto. 3) için hızlı bir şekilde müdahale edilmiş ve güçlendirme için ahşap destekler hazırlanmıştır (Lev. 2). Harim mekanının orijinal zemininde oluşan hasarları tespit etmek için buraya sonradan yapılan ahşap kaplamanın bir kısmı kaldırılmıştır (Lev. 2, Foto. 4). Zemin taşlarında ayrılmalar olduğu anlaşılacak ahşap kaplamanın tümüyle kaldırılması ve gerekli onarımların yapılması için cami ibadete kapatılmıştır. Minare olarak kullanılan eski çan kulesi üzerindeki saatli kısım çökmüş (Lev. 3, Foto. 1), parapet bölümündeki iki taş sırasının bir kısmı yıkılmış, minarenin kemerli kısımlarında derin çatlaklar meydana gelmiş (Lev. 3, Foto. 2-3) ve minare gövdesinde uzun çatlaklar oluşmuştur. Kesme taşların harçla birleştiği yerlere denk gelen çatlaklar minare gövdesinde ayrılmalara neden olmuştur (Lev. 4, Foto. 1). Cami avlusuna geç dönemde yaptırılan ve Hacı Emin Uslusoy, Cevher İlhan, Burhan Vural, Abdurrahman Birden ile Mehmet Ali Caduk'un ortak emeğiyle tasarlanan şadırvan depremde olduğu yere çökmüştür. Şadırvanda kullanılmış ve depremde koparak etrafa dağılmış Ulu Cami veya buradaki eski kilise ile ilgili mimari parçalar belgelenmiştir (Lev. 4, Foto. 2-5).

1-2. Deprem Sonrası Caminin Mihrap önu Kubbesindeki Çatlaklar ve Eksilmeler / *Cracks and Losses in the Dome in front of the Mihrab of the Mosque after the Earthquake*

3-4. Harim Mekanındaki Hasarlar / *Damages in the Sanctuary*

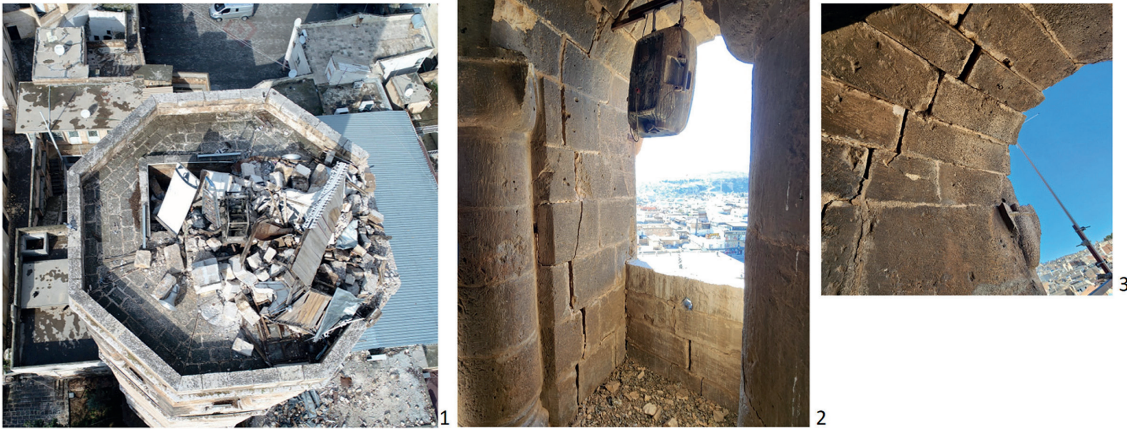
**Levha 3**

Deprem Sonrası Minarenin Durumu / *Condition of the Minaret after the Earthquake*

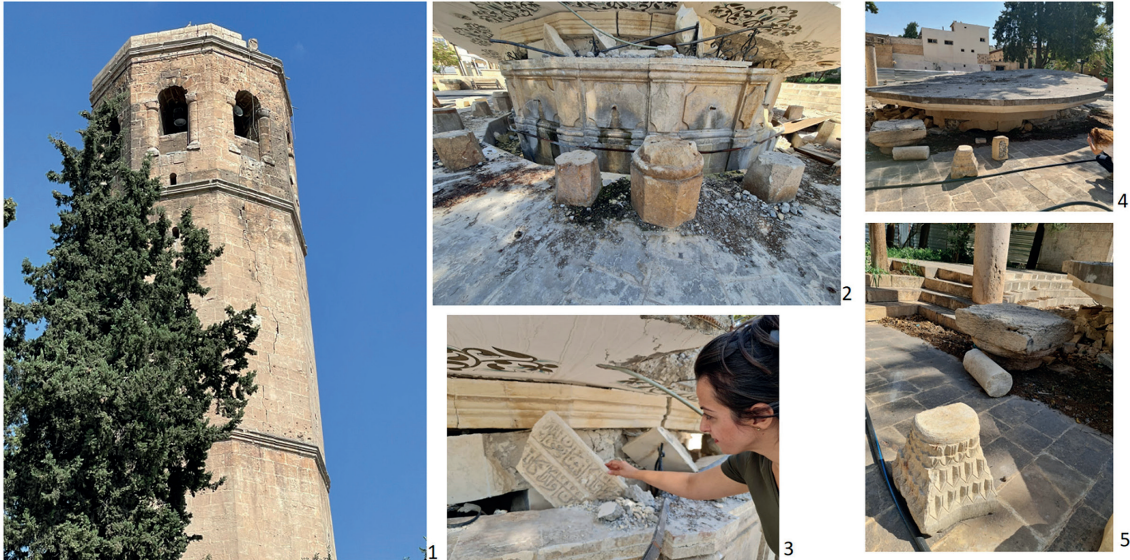
**Levha 4**

Deprem Sonrası Minarenin Gövdesindeki Çatlaklar ve Yıkılan Şadırvana Ait Parçalar / *Cracks in the Body of the Minaret after the Earthquake and Parts of the Collapsed Ablution Fountain*

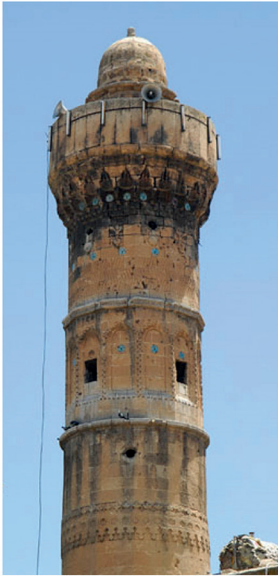
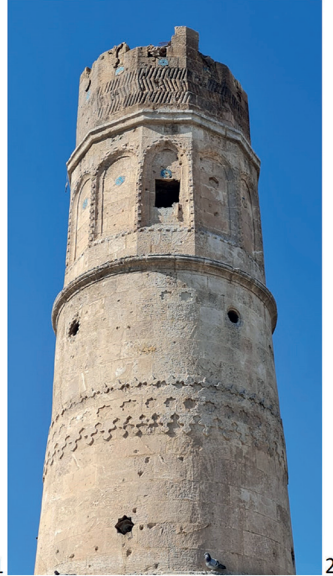
**Levha 7**Depremden Önce ve Sonra Dabakhane Cami'nin Minaresi / *Minaret of Dabakhane Mosque before and after the Earthquake*

Dabakhane Cami'nin harim kısmı oldukça sağlamdır. Bu kısımda sıva çatlakları dışında herhangi bir hasar mevcut değildir ancak, son cemaat yerinin üst örtüsü ve batı kısmındaki sivri kemer hem depremden hem de yıkılan minarenden dolayı tahrip olmuştur (Lev. 9, Foto. 2). Minarenin şerefesi ve şerefenin üstü tümüyle yıkılmıştır (Lev. 7, Foto. 2).

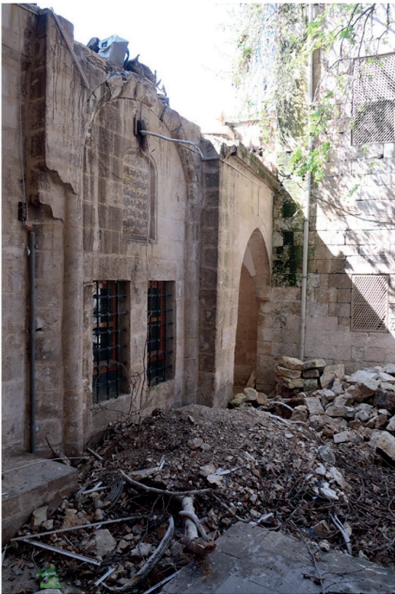
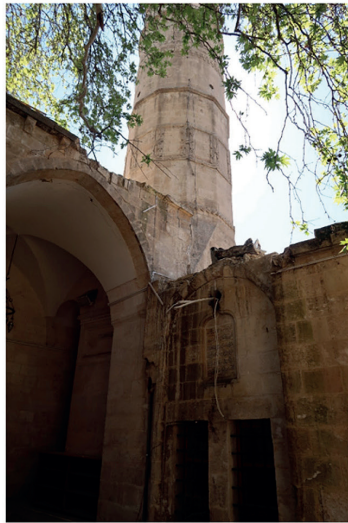
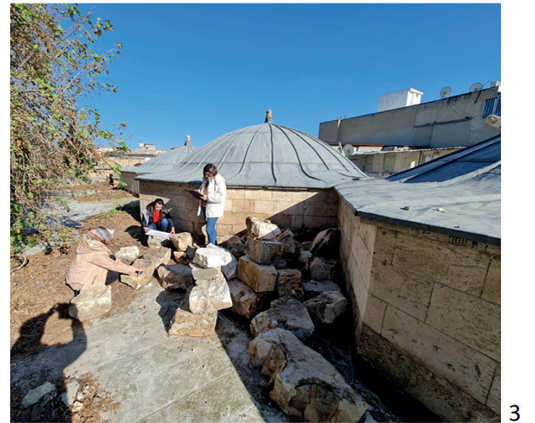
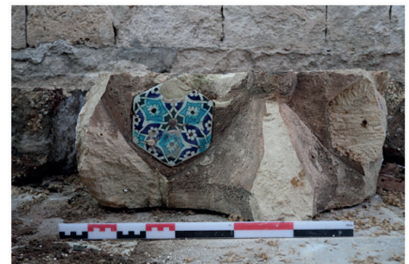
**Levha 9**

Yıkılan mimari parçalar harim mekanının düz damına, son cemaat yerinin batı kısmı üzerine, türbelerin üzerine ve avluya düşmüştür (Lev. 9, Foto. 3), (Foto. 2). Oldukça fazla miktarda olan minare kalıntıları avluda üç farklı yere gelişigüzel biçimde yığılmış, harim mekanı üzerindeki yıkıntular ise olduğu şekilde bırakılmıştır. Minareye ait çok sayıda moloz arasından kabartmalı ve çeşitli süslemeye sahip mimari parçalar ayıklanarak gruplandırılmıştır (Lev. 8). Kabartma ve çini bezemeli 40 mimari parçanın fotoğrafları çekilmiş, ölçüleri alınarak tek tek kroki çizimleri yapılmıştır.

Deprem Sonrası Cami Avlusuna Yığılmış Olan Moloz Parçaları / *Debris Pieces Piled up in the Mosque Courtyard after the Earthquake*

1. Hafız Muhammed Selim Efendi Türbesi / *Turbe of Hafız Muhammed Selim Efendi*
2. Minare ve Son Cemaat Yeri Üst Örtüsündeki Hasarlar / *Damages on the Roof of the Minaret and the Last Congregation Area*
3. Son Cemaat Yeri Üst Örtüsüne Düşen Minareye Ait Parçalar / *Fragments of the Minaret Falling on the Upper Cover of the Last Congregation Area*
4. Minareden Kopan Çinili Mimari Parça / *Architectural Piece with Tiles Fallen from the Minaret*

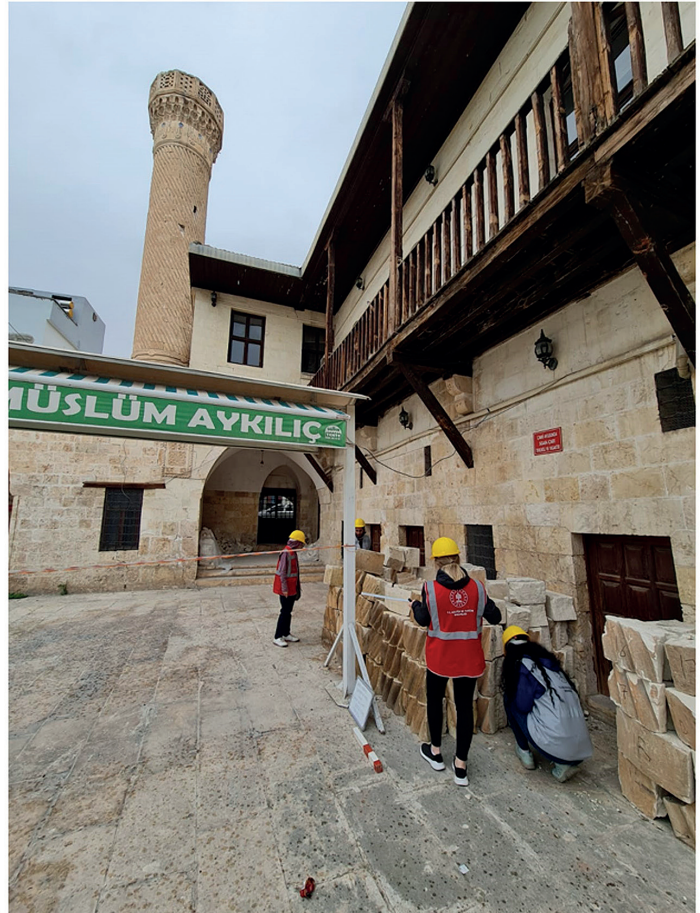
2. Deprem Sonrası Birecik Ulu Caminin Minaresi ve Minareye Ait Bezemeli Parçalar / *The Minaret of Birecik Great Mosque and Ornamental Parts of the Minaret after the Earthquake*

Birecik Ulu Cami’nin minaresinin şerefe üstündeki kısmı tamamen yıkılmıştır (Lev. 11, Foto. 2). Avluya yıkılan kalıntılar medrese önünde iki grup halinde ve medresenin eyvan kısmına üç grup halinde istiflenmiştir. Minarenden düşen taşlar arasında minarenin burmalı gövdesine ait 144 tane aynı desende yivli mimari parça tespit edilmiştir. Ayrıca 99 tane farklı bezemeye sahip mimari parça incelenmiş ve tasnif edilmiştir (Lev. 12). Minaredeki hasar dışında caminin harim kısmındaki taş ayaklarda derin çatlaklar ve kaymalar tespit edilmiştir. Harim kısmındaki kubbelerde ve kubbeleri taşıyan kemer ve ayaklarda, medrese kısmındaki duvarlarda yapısal çatlaklar gözlemlenmiştir.

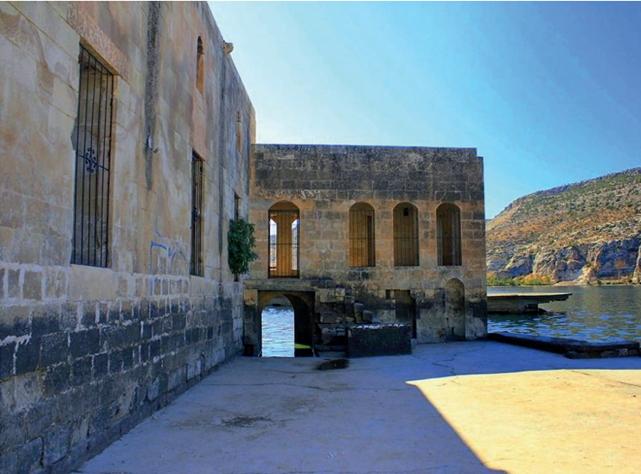
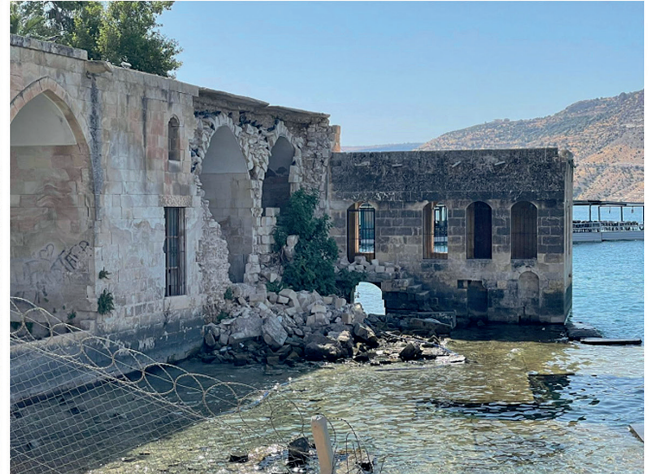
**Levha 14**Deprem Öncesi ve Sonrası Halfeti Ulu Cami'nin Doğu Duvarı / *The Eastern Wall of Halfeti Great Mosque before and after the Earthquake*

Halfeti Ulu Cami'nin Baraj yapımı fizibilitesi 1984 yılında yapılmasına rağmen geride kalan 40 yıllık süreçte gereken önemi görememiştir. Caminin eteklerinin 40 cm sular altında kalacağı bilinmesine rağmen zamanında gerekli çalışmalar yapılmamış ve 2000 yılında burası kamulaştırılarak hazineye tescil edilmiştir. Günümüzde sular alt katları tümüyle kapatmış, son cemaat yeri ve harim mekanı hizasına ulaşmıştır. Zaman zaman harim mekanı da su altında kalmaktadır. Karacadağ Kalkınma Ajansı'ndan alınan desteklerle caminin röleve ve restorasyon projeleri hazırlanmış, kurtarılması için caminin etrafının istinat duvarıyla çevrilerek nehirle bağlantısının kesilmesi, başka yere taşınması veya olduğu yerde bir platform üzerine oturtulması gibi öneriler sunulmuştur. Ancak, 2023 yılında gerçekleşen Kahramanmaraş merkezli depremlerde ağır hasarlar alan yapı için artık bu önerilerin hiçbir kıymeti kalmamış, cami en küçük bir sarsıntıda tümüyle yıkılacak duruma gelmiştir.

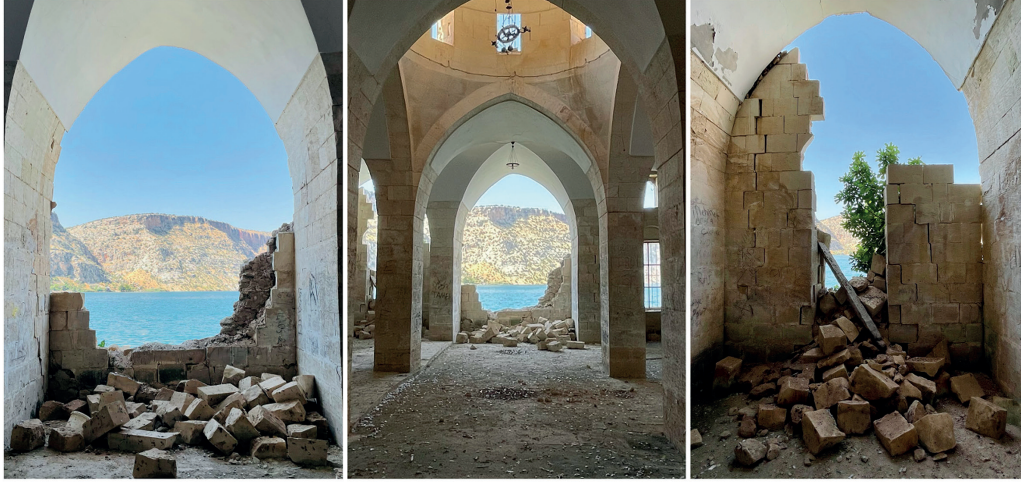
**Levha 15**

Caminin Doğu Duvarında Meydana Gelen Yıkıntılar / *Ruins on the Eastern Wall of the Mosque*

Birecik Barajı'nın su tutmasıyla, 2001 yılından buyana bir kısmı su altında kalan ve zaten bu sebeple hasar görmüş olan Halfeti Ulu Cami, 6 Şubat depreminden de yoğun bir şekilde etkilenmiştir. Caminin batı duvarının büyük bir kısmı çökmüş, bir kısmı harim mekanına yani iç kısma, diğer kısmı dışarı düşerek sular altında kalmıştır (Lev. 14-15). Kemer ayaklarında çok ciddi kırılmalar, çatlaklar ve ayrılmalar oluşmuştur. Zemin hareketlerinden dolayı kemer ayakları çökmelere neden olmuş, zemin yatay eksende terazisini yitirmiş vedalgalı bir görünüm almıştır (Lev. 16). Depremden önce son cemaat yeri ve harimdeki tonoz örtülerinde oluşan çatlaklar büyümüş ve çoğalmıştır. Son cemaat yeri ve harimdeki pencerelerin lentoları ayrılmış, hemen hemen tüm duvarlar çatlamıştır (Lev. 16).

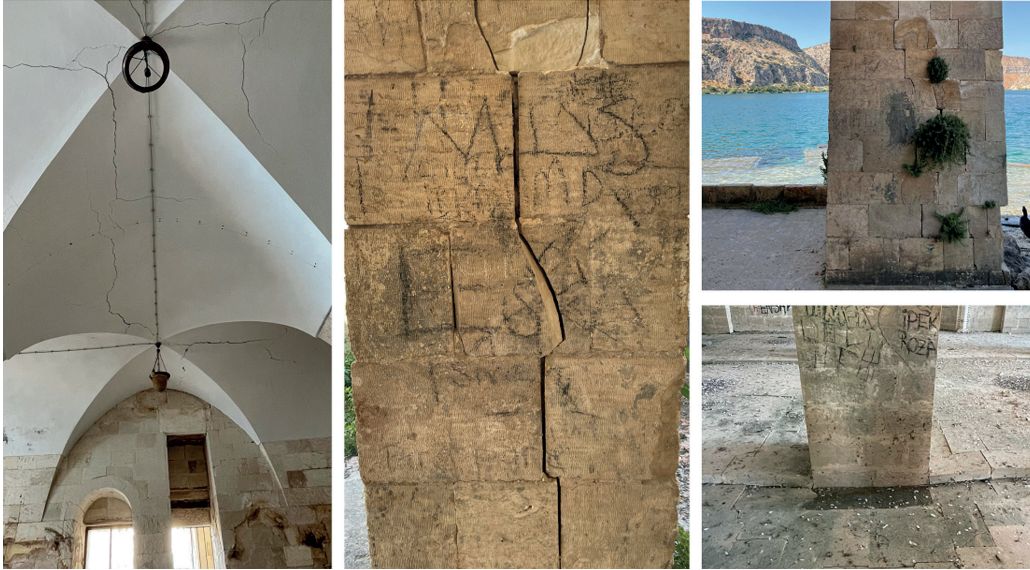
**Levha 16**

Caminin Tonozlarında ve Kemer Ayaklarında Oluşan Çatlaklar ile Zemindeki Çökmeler / *Cracks in the Vaults and Arch Feet of the Mosque and Collapses in the Ground*

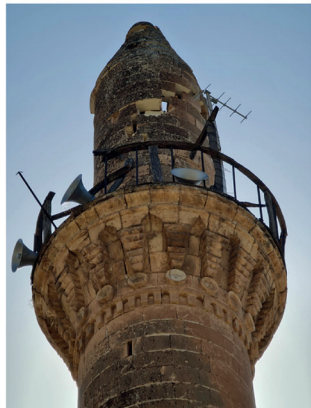
1. Halfeti Ulu Cami'nin Deprem Öncesi Minaresi / *The Minaret of Halfeti Great Mosque before the Earthquake* (URL 6)  
 2. Deprem Sonrası Minarenin Durumu / *The Condition of the Minaret after the Earthquake*

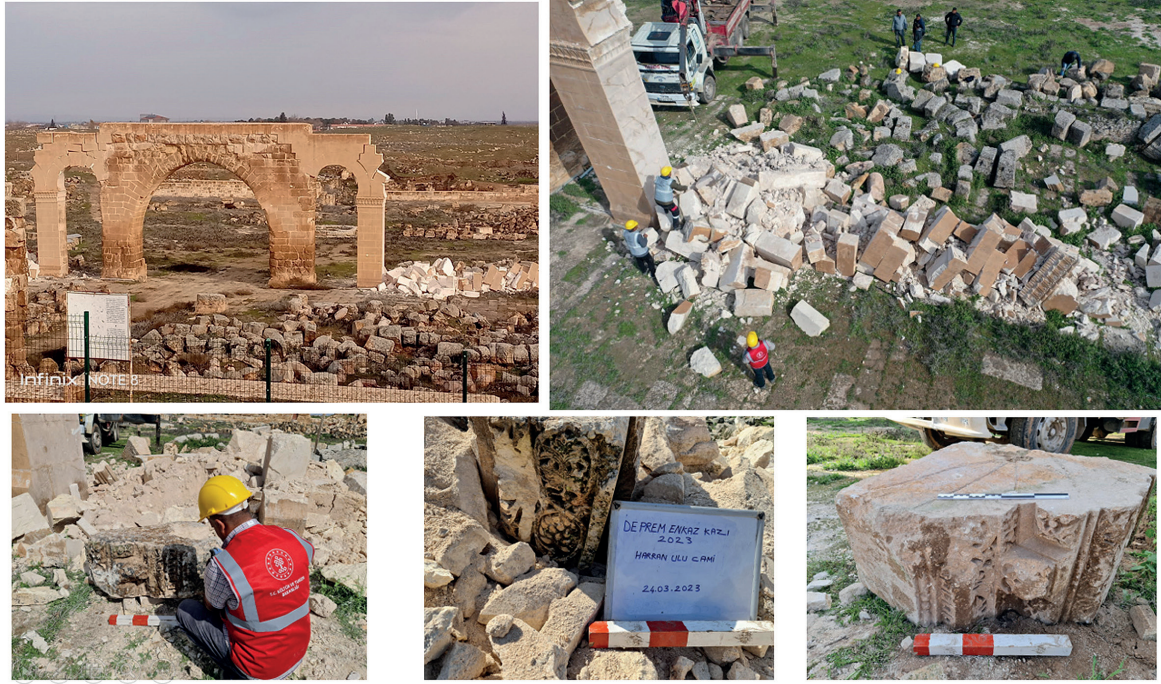
**Levha 19**Harran Ulu Cami’de Deprem Enkaz Kazı Çalışmaları / *Earthquake Debris Excavation Works in Harran Great Mosque*

Harran Ulu Cami'de depremde avludan harime açılan ana kemerin sağındaki ve solundaki kemerlerden birer tanesi yıkılmıştır. Yıkılan bu kemerlerin 2019 yılında Gaziantep Rölöve ve Anıtlar Müdürlüğü denetiminde yapılan rekonstrüksiyon yapıya ait kısımlar olduğu tespit edilmiştir. Yaşanan depremde bu kısımda oluşan yıkıntılar arasında caminin orijinal mimari parçaları bulunduğundan enkaz kazı çalışmaları yapılmıştır (Lev. 19). Molozlar arasından oldukça ağır olan kesme blok taşlarının kaldırılıp uygun yere istiflenmesinde vinç kullanılmıştır. Yıkıntılar altında kalan ve caminin 12. yüzyıla ait özgün mimarisini yansıtan işlenmiş kemer parçaları, sütun tanburları, sütun başlığı ve kaidelerinden oluşan 10 taş eser meydana çıkarılarak belgelenmiştir. Ayrıca, cami minaresinde düşey eksende hem taş malzemede, hem de derzlerde derin yapısal çatlaklar gözlemlenmiştir (Lev. 20, Foto. 2). Mayıs 2023'de, Kültür ve Turizm Bakanlığı tarafından ihalesi yapılan "Harran Ulu Cami Restorasyonu ve Çevre Düzenlemesi Projesi" kapsamında Harran Ulu Cami'nde kazı ve restorasyon çalışmalarına başlanmıştır. Bu çalışmada mimaride duvar ve kemer örgülerinde deprem öncesi restorasyonlarda kullanılmayan demir kenetleme sistemi kullanılmıştır.

Örülen taş duvar ve kemerlerde taşlar birbirine demir kenetlerle bağlanmıştır. Bağ yerlerine ise kurşun dökülmüş, benzer uygulamalar yapının minaresine de uygulanmıştır. Harimin orijinal ana kapısının sağındaki ve solundaki 5 kemer restorasyon çalışmaları kapsamında ayağa kaldırılmıştır. Caminin 33 metre yüksekliğindeki

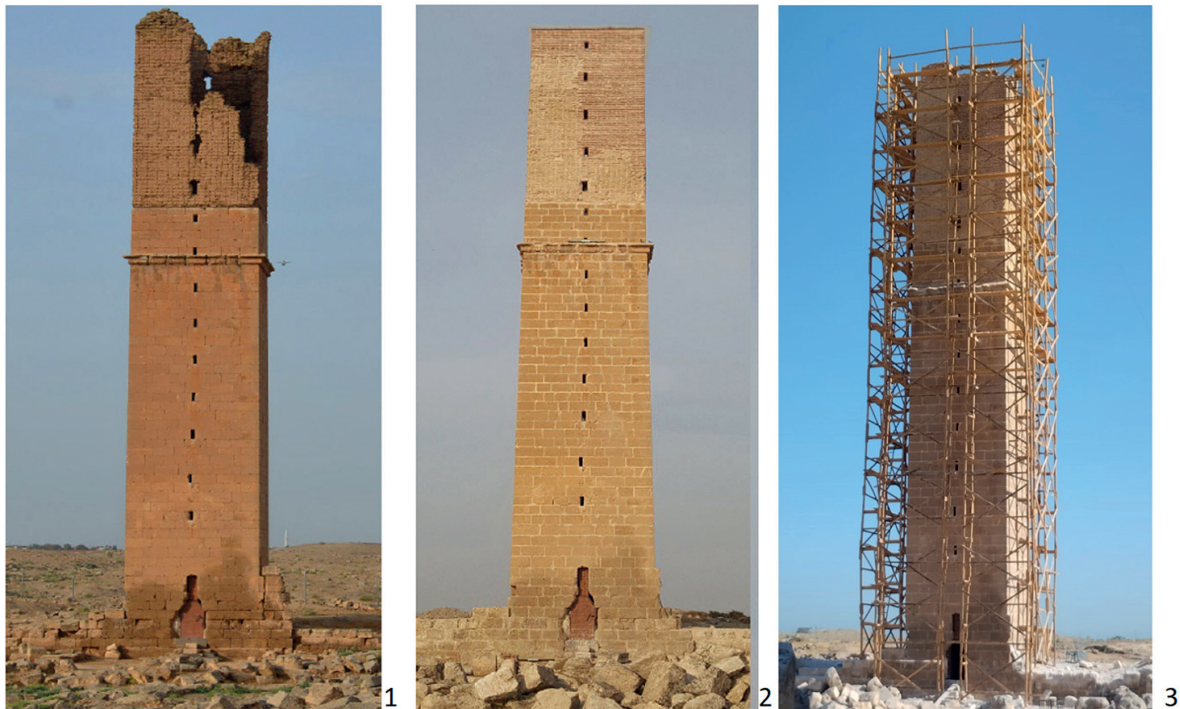
**Levha 20**1-2. Harran Ulu Cami Minaresinin Depremden Önceki Durumu / *The Situation of the Minaret of Harran Great Mosque before the Earthquake*3. Harran Ulu Cami Minaresinin Depremden Sonraki Durumu / *The Situation of the Harran Great Mosque Minaret after the Earthquake*

Harran Ulu Cami minaresinde oluşan derin yapısal çatlakların hem derzlerde hem de taş malzemede olması malzeme mukavemetinin çok düşük olduğunu düşündürmektedir. Minarenin en üst kısmındaki daha önce yapılan restorasyonla iyileştirilen tuğla kısımlar deprem sırasında yıkılmıştır. Yeni yapılan restorasyon çalışmalarında, minarede oluşan çatlaklara uygulanan demir kenetleme yönteminin oluşacak diğer depremlerde mimarinin önceki durumuna göre çok daha etkili koruma yöntemi olacağı düşünülmektedir. Benzer demir kenet uygulaması Şanlıurfa ve depremden etkilenen diğer illerdeki restorasyonu yapılacak olan anıtsal ve sivil mimarlık örneklerinde de gerçekleştirilmelidir. Harran Ulu Cami’de deprem sonrası başlayan restorasyon ve rekonstrüksiyon çalışmaları neticesinde deprem etkisinin yaraları sarılmıştır. Şanlıurfa’daki Germuş Kilisesi, Dabakhane Cami, Urfa Ulu Cami, Birecik Ulu Cami ve Halfeti Ulu Cami’de ise restorasyon ve rekonstrüksiyon çalışma projelerine Şanlıurfa Kültür Varlıklarını Koruma Bölge Kurulu’nun olumlu kararından sonra başlanması gerekmektedir. Ayrıca deprem enkaz ayrıştırma çalışmamızda kataloğu yapılarak tespit edilen orijinal mimari parçaların kullanılması restorasyon ihale şartına konulmalıdır.

mevcut minaresinin yaklaşık 11 metre yüksekliğindeki tuğla kısmında çatlamlar meydana geldiğinden, tuğlalı kısım tamamen sökülüştür. Yeniden tuğla ile örülen minare özgün durumuna getirilerek, alt kısımdaki kesme taştan gövdenin çatlayan kısımlarına demir kenetlemeler yapılmıştır (Lev. 20, Foto. 3).

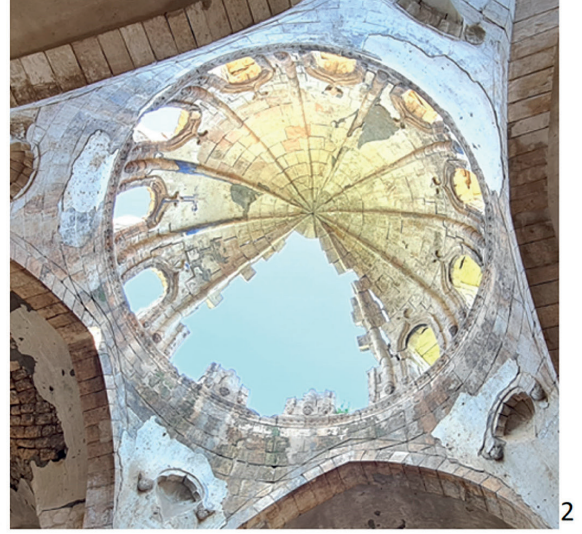
2. Kilise Kubbesinin Deprem Sonrası Durumu / *The State of the Church Dome after the Earthquake*

Kilisenin deprem nedeniyle kaburgalı kemerli ve freskli kubbescinin 3/1'i çökmüştür (Lev. 22, Foto. 2). Çöken mimari parçalar kilise zemininde yığılı halde tespit edilmiştir. Kubbeden düşen mimari parçaların fotoğrafları çekilerek ölçüleri alınmış ve krokileri çizilmiştir (Foto. 3). Kubbeye ait haç, çiçek ve dilimli motiflerinin olduğu 35 tane mimari parça tespit edilmiş, bunlar diğer molozlar arasından ayrılarak kilise içinde uygun yere taşınmıştır (Lev. 23). Ayrıca kubbeye ait çivit mavisi ve krem renkli fresk parçaları da toplanarak kilise de uygun yere bırakılmıştır. Yapılan incelemede kilisenin duvarlarında çok sayıda dikey çatlamlar olduğu görülmüştür.
