**ÖZGÜN DEĞERLERİ KAYBOLMAYA YÜZ TUTAN BİR KONUTUN
RESTORASYON VE İŞLEV ÖNERİSİ: İSTANBUL, ÇATALCA, TUĞLA EV
ÖRNEĞİ**

*Restoration and Functional Proposal of a Dwelling on the Verge of Losing Its Original Values:
Istanbul, Çatalca, Brick House Example*

Ercan AKSOY¹

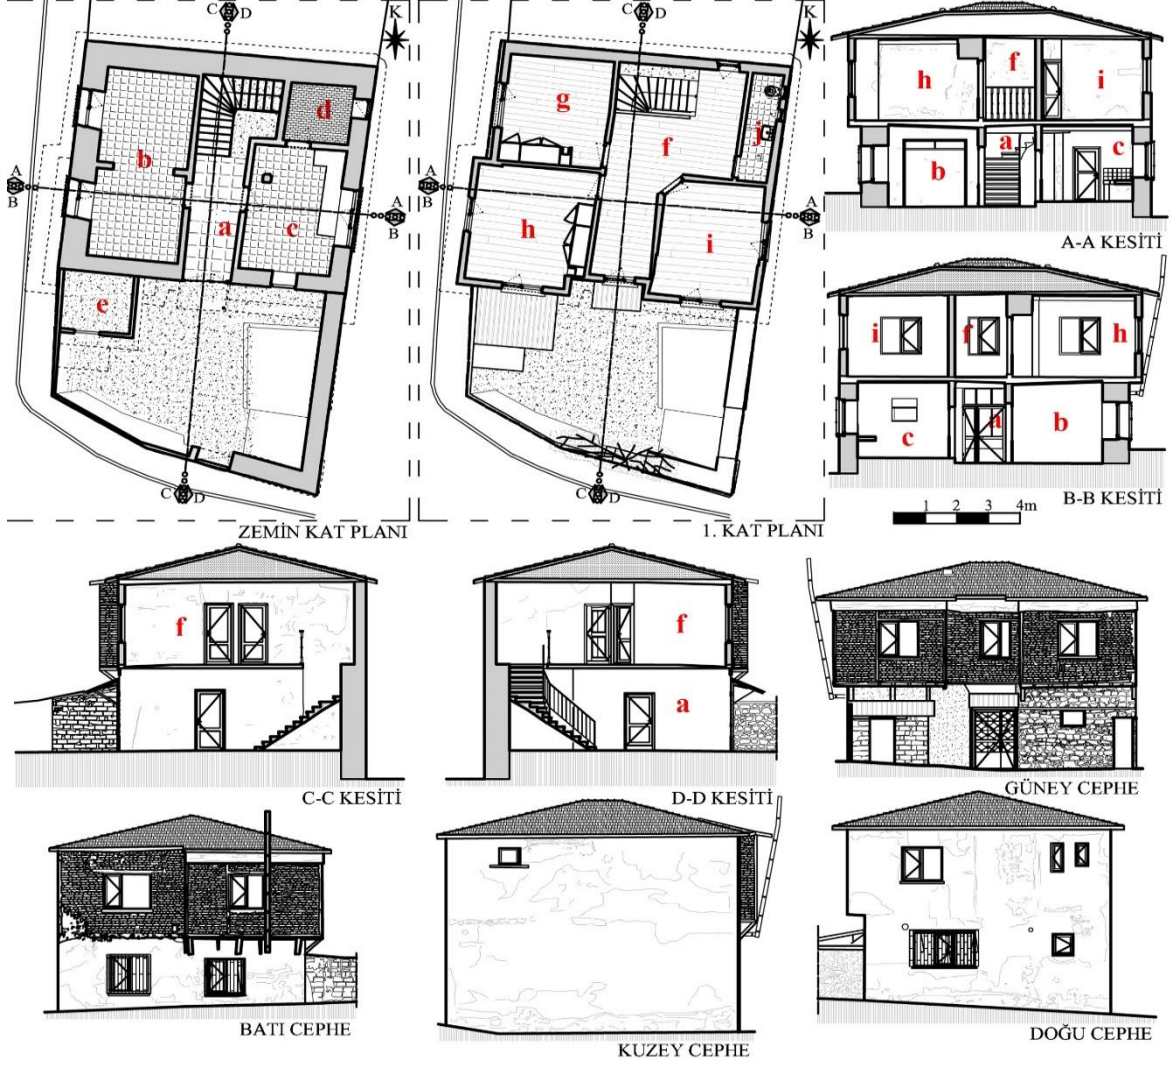
Şekil 3. Tuğla ev rölövesi

Tuğla eve girildiğinde ilk ulaşılan mekân giriş/koridor alanıdır. Kuzey güney aksında yaklaşık olarak 1,50x7,00 metre olarak tasarlanmış bölümün kuzeyinde üst kata çıkış merdiveni bulunmaktadır. Merdivenin olduğu kısımda koridor doğu bölüme doğru yaklaşık 80 cm genişlemiştir. Merdiven 18 rıhtlı olup ortalama basamak derinliği 27 cm, rıht yüksekliği 17 cm, basamak genişliği ise 105 cm'dir. Merdiven özgün olmayıp betonarme olarak yakın dönemde yapılmıştır (Şekil 3a). Giriş kısmının batısında bulunan salon mekânı iki bölümden oluşmaktadır. Birinci bölüm 2,88x3,00, ikinci bölüm ise 2,88x3,20 metre olarak boyutlandırılmıştır. Tek hacim halinde kullanılan salonun ortasında doğu ve batı duvarlarından uzatılan 50 cm'lik duvarlar görülmektedir. Salon mekânı batı cephesinde bulunan iki adet pencere ile aydınlatılmaktadır (Şekil 3b). Mutfak mekânı ise giriş mahallinin doğusunda yer almaktadır. Yakın dönemde özgün mekân bölümlerine aykırı şekilde oluşturulduğu anlaşılan mutfak 2,90x4,30 metre ölçülerinde olup kuzey batı köşesine yakın konumda 27x28 cm'lik bir ahşap dikme ihtiva etmektedir. Mutfak mahalli güney cephesinde daha küçük, doğu cephesinde ise daha büyük boyutlu iki adet pencere ile aydınlatılmaktadır (Şekil 3c). Zemin katta yer alan ve banyo olarak kullanılan bölüme ise mutfakın kuzeyinde bulunan geçiş ile ulaşılabilir. Mekânın ayrıca bir girişi bulunmamaktadır. Banyo bölümü yaklaşık olarak 2,00x2,00 metre olarak inşa edilmiştir. Bu kısım doğu cephede bulunan bir pencere ile aydınlatılmaktadır (Şekil 3d). Zemin katta yer alan diğer bir mahal ise kömürlüktür. Bu kısım yakın dönemde yapının güney cephesinin batısına eklenmiştir. 2,20x2,00 metre boyutlarında olan mekânın girişi güney cephede yer almakla birlikte aydınlatma için penceresi bulunmamaktadır (Şekil 3e).

Yapının birinci katına çıkışı sağlayan merdivenin korkuluğu ahşaptır ve üst katta merdiveni sınırlandırmaktadır. Üst katta merdivenle ulaşılan sofa mekânı L şeklinde olup aydınlatma için kuzey ve güneyde birer pencereye yer verilmiştir. Sofanın kuzeyde kalan bölümü 4,10x3,70 metre güneydeki dar bölümü ise 3,60x1,90 metre olarak tespit edilmiştir (Şekil 3f). Bu kattaki diğer mekânların tamamına dağılım sofa aracılığı ile gerçekleştirilmiştir. Sofanın batısında iki adet oda bulunmaktadır. Odaların kuzeyde olanı 3,65x3,30 metre güneyde olanı ise 3,95x3,80 metre boyutlarındadır. Kuzeydeki odanın aydınlatılması batı cephesinde görülen pencere ile sağlanmaktadır. Aynı mekânın güneyinde ise ahşap bir gömme dolap mevcuttur (Şekil 3g). Güneyde bulunan oda ise hem batı hem de güney cephede yer alan pencereler ile aydınlatılmaktadır.

Bu odanın da doğu cephesinde bir gömme dolap vardır. Zemin kata göre çıkma yapılarak tasarlanmış oda yapının en büyük odasıdır (Şekil 3h). Sofanın güneydoğu köşesinde bulunan odaya giriş ise odanın kuzeybatı köşesinin pahlanması ile oluşturulmuş bölümden gerçekleştirilmektedir. 3,30x4,00 metre boyutlarında olan oda güney ve doğu cephesinde bulunan pencereler ile aydınlatılmaktadır (Şekil 3i). Sofanın kuzeydoğusunda bulunan ve sonradan yapıldığı aşikâr olan tuvalet hacmi 1,00x3,70 metre olarak ölçülmüştür. Alt katın duvar sistemine de uymayacak şekilde teşkil edilmiş tuvalet mekânı doğu cephesinde yer alan iki adet küçük ahşap pencere ile aydınlatılmakta ve havalandırılmaktadır (Şekil 3j).

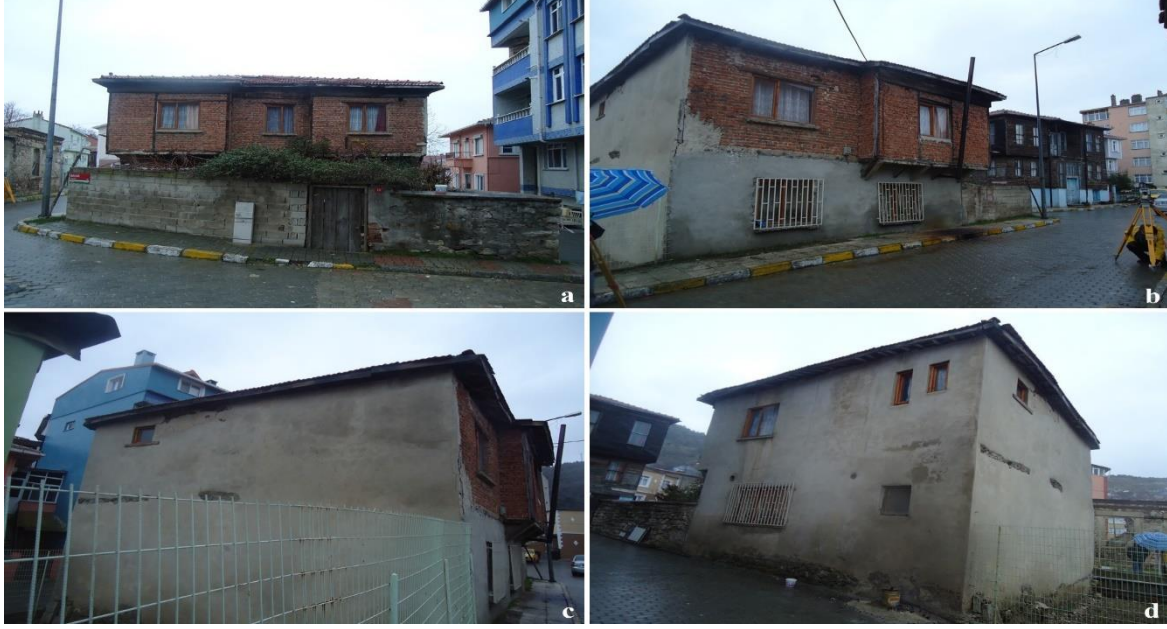
Yapının cephelerine bakıldığında tarihi özelliklerini büyük oranda kaybettiğini söylemek mümkündür. Güney cephe konutun giriş cephesi olmakla birlikte bahçe duvarının bir kısmı taş bir kısmı ise briket tuğla ile yapılmıştır. Benzer durum yapı cephesinde de görülmektedir. Cephenin zemin kat hizasında doğu kısmı taş olarak, batı kısmı çimento esaslı sıva olarak görülmektedir. Eklenti olarak yapılmış kömürlük bölümü ise briket tuğla şeklinde bırakılmıştır. Üst katta ise köşelerde bulunan ahşap dikmeler dışında tamamı harman tuğla görünümü söz konusudur. Zemin kat penceresi ve kapısı yakın dönemde yapılmıştır. Üst katta görülen üç adet pencere form olarak birbirine benzese de ölçü olarak farklılık arz etmektedir (Foto 1a). Batı cephede de güney cepheye benzer bir görünümünden bahsedilebilir. Zemin kat hizası tamamen çimento esaslı sıva ile sıvanmış, üst katı harman tuğla görünümlü bırakılmıştır. Diğer cepheden farklı olarak batı cephe özelinde zemin kat pencereleri önünde beyaz boyalı demir korkuluklar bulunmaktadır. Üst katında da yine benzer özellikte fakat farklı boyutlarda iki pencere yer almaktadır (Foto 1b). Konutun doğu ve kuzey cephesi benzer özellikler göstermekle birlikte tarihi yapı özelliğini tamamen kaybetmiştir. Bu cepheler bütünüyle çimento esaslı sıva ile

sıvanmıştır. Bu sıvalar üzerinde de farklı lekelenmeler ve dökülmeler meydana gelmiştir. Kuzey cephede üst katta bulunan küçük bir pencere dışında tamamıyla sağır bir cephe olarak bırakılmıştır (Foto 1c). Doğu cephede ise zemin katta büyük ebatlı ve demir korkuluklu bir pencere ile daha küçük ebatlı bir pencere, üst katta ise farklı ölçülerde üç pencere bulunmaktadır. Pencereilerin tümü farklı özellik göstermektedir ve bir üslup birliği yoktur (Foto 1d).

Foto 1. Yapı cephe görünümüleri (a) güney cephe, b) batı cephe, c) kuzey cephe, d) doğu cephe)

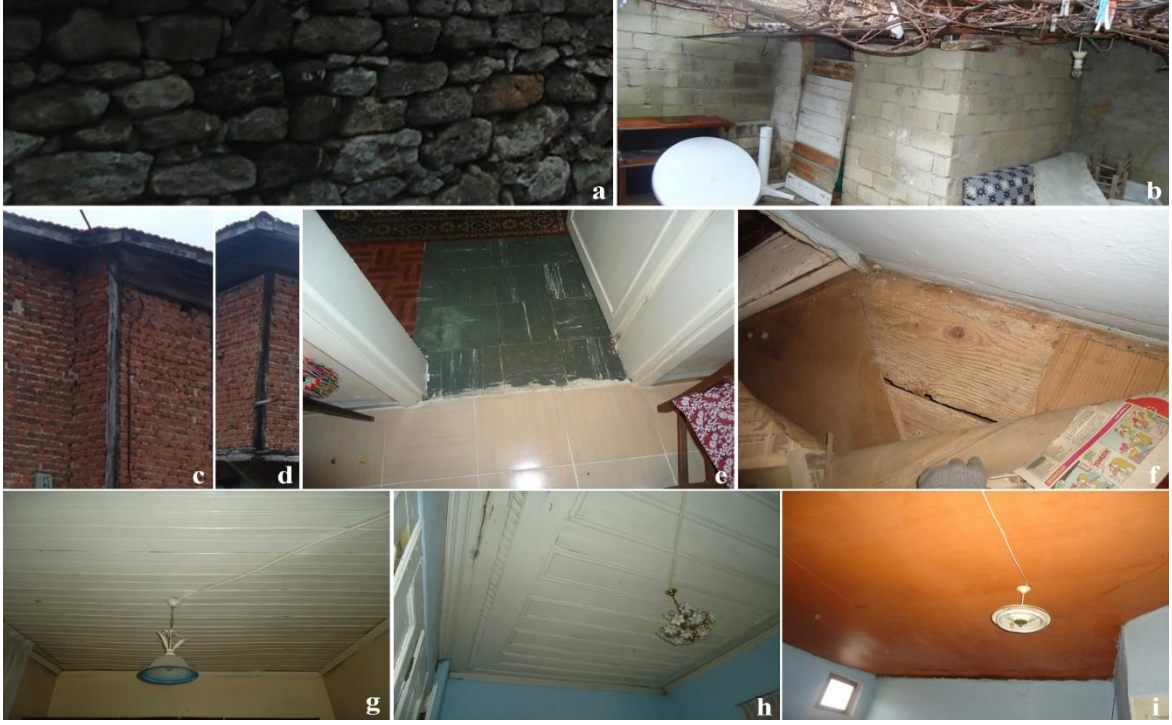
Tuğla evin malzemelerine bakıldığında büyük oranda özgünlüğü değişse de taş, harman tuğla, ahşap ve modern tuğla kullanıldığı anlaşılmaktadır. Zemin kat özelinde dış duvarlar moloz taş ile yığma olarak inşa edilmiştir (Foto 2a). Bu suretle güney ve doğu cephe duvarları 54-58 cm aralığında iken kuzey ve batı cephe duvarları 75-85 aralığında yapılmıştır. Salonu sınırlayan iç duvarlar harman tuğla ile yığma şeklinde kurgulanmıştır ve duvar kalınlıkları 22 cm'dir. Yakın dönemde oluşturulan mutfak hacminin duvarları ise günümüz tuğlası kullanılarak oluşturulmuştur. Bu duvarların kalınlığı ise 20 cm olarak belirlenmiştir. Bahçeyi sınırlayan ve doğu kısımda yer alan taş duvarlar 60 cm kalınlığa sahipken güney ve batı kısımda görülen briket duvarların kalınlığı 12-14 cm'dir (Foto 2b). Üst kat oluşumu incelendiğinde yapının duvarlarının harman tuğla kullanılarak yığma şeklinde düzenlendiği görülmektedir (Foto 2c). Bu katın iç duvarlarında da tuvalet hariç aynı sistem kullanılmıştır. Dış duvarların kalınlığı 19-24 cm aralığında, iç duvarların kalınlığı ise 17-19 cm aralığındadır. Sistem her ne kadar yığma olsa da yatay hatlı bulunmaması sebebiyle köşelerde ahşap dikmeler kullanılmıştır (Foto 2d). Hatıl şeklinde çalışan elemanlar sadece pencere üstlerindeki ahşap lentolardan ibarettir.

Döşeme kaplama malzemeleri olarak incelendiğinde konutun zemin katında seramik kaplama yapıldığı görülmektedir (Foto 2e). Ancak seramiklerin boyutları salon ve mutfakta 25x25 cm iken giriş/koridor bölümünde 40x40 cm, banyo bölümünde ise 8x16 cm'dir. Üst kat zeminlerinde ise kaplama malzemesi olarak ahşap kullanılmıştır (Foto 2f). Doğu batı aksında yerleştirilmiş olan ahşapların genişliği güneyde yer alan odalarda 25 cm, diğer oda ve sofada ise 20 cm'dir. Katta bulunan tuvalet mekânı zemini ise seramik ile kaplanmıştır. Kullanılan seramikler güney bölümde 25x25 cm, kuzey bölümde ise 20x20 cm'dir. Bahçenin içerisinde ise yeşil alan çok az bırakılmış büyük çoğunluk beton şap ile kaplanmıştır.

Foto 2. Yapı malzeme ve detay görüntüleri (a) moloz taş duvar, (b) briket duvar, (c) harman tuğla duvar, (d) köşe

tavanları yakın dönemde kontrplak ile kaplanmıştır (Foto 2i). Saçaklar ise alttan ayrı bir kaplama yapılmadan bırakılmıştır. Bu sebeple saçaklarda çatı kirişleri ve çatı kaplama malzemesi görülmektedir. dikme, e) seramik kaplama, f) ahşap kaplama, g) ahşap tavan kaplama, h) çıtalı ahşap kaplama, i) kontrplak kaplama)

Tuğla evin tavanlarına bakıldığında ahşap kirişlerin kullanıldığı ve üzerine ahşap kaplandığı anlaşılmaktadır. Zemin kat tavan kaplamaları doğu-batı doğrultusunda yerleştirilmiş, 7-9 cm aralıklarla tespit edilmişlerdir. Kaplama tahtalarının birleşim noktalarının yuvarlatılmış hatlar kullanılmış ve hareket verilmeye çalışılmıştır (Foto 2g). Üst kata ait tavanlar incelendiğinde güneyde bulunan odalarda çıtalı ahşap kaplama yapıldığı belirlenmiştir (Foto 2h). Diğer mekânların tavanlarında da benzer özellikle kaplama yapılmış olması gerekirken tavanlarda meydana gelen deformasyonlar sonucunda bu mahallerin

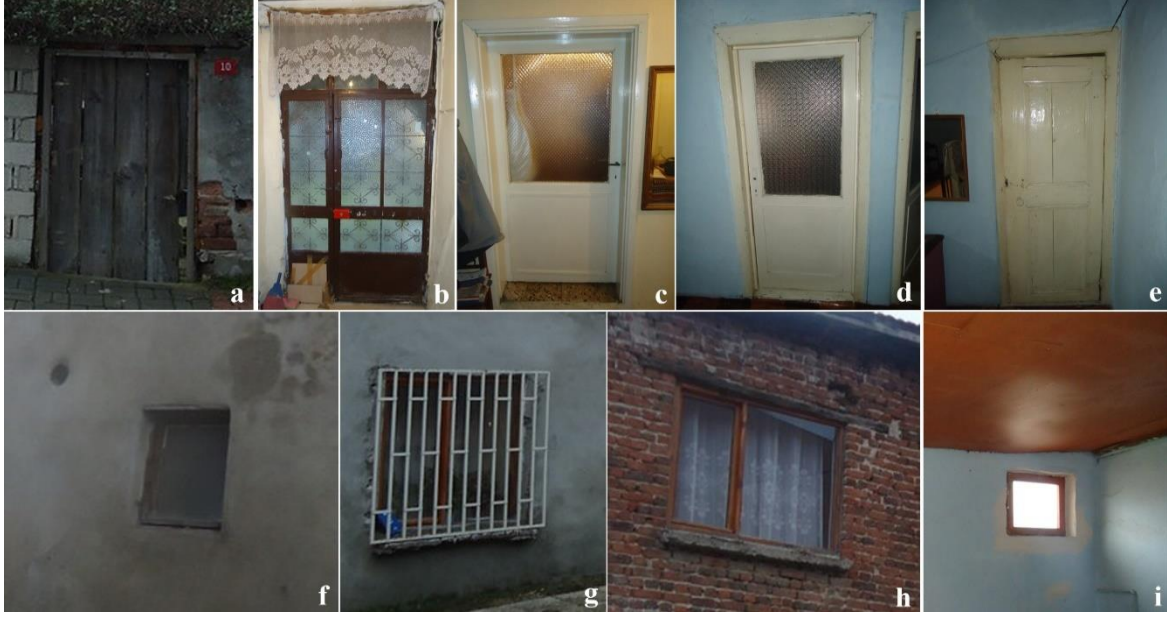
Tescilli tuğla evin bahçe kapısı güney duvar üzerinde yer alıp 110x165 cm boyutlarında ve ahşap malzemeden tek kanatlı olarak imal edilmiştir (Foto 3a). Yine güney cephede bulunan ve yapıya girişin sağlandığı kapı biri küçük biri büyük kanattan oluşan çift kanatlı kapıdır. Demir olan kapının üzerinde yağlı boya bulunmaktadır ve kapının bütün şeklinde boyutu 140x200 cm'dir (Foto 3b). Bu iki kapı da özgün değildir ve sonraki dönemlerde yapıya ilave edilmiştir. Zemin katta bulunan odaların giriş kapıları ahşap olup özgün nitelik göstermeyen kapılardır. Bu kapılardan salon kapısı 90x205 cm, mutfak kapısı 90x180 cm ve banyo kapısı da 80x180 cm ölçüye sahiptir. Kapıların hepsi alt kısımlarında dolu üst kısımlarında cam olarak kullanılmıştır (Foto 3c). Üst kat kapılarına bakıldığında tuvalet mekânı hariç tüm kapıların camlı olduğu ve özgün olmadığı anlaşılmaktadır. Tuvalet kapısı ise diğerlerinden farklı bir tipolojiye sahip olup daha özgün niteliktedir. Odaların kapıları yaklaşık olarak aynı olup 85x200 cm boyutlara sahiptir (Foto 3d). Tuvalet kapısı ise 80x190 cm olarak tespit edilmiştir (Foto 3e). Kapıların tümünde yağlı boya uygulaması görülebilmektedir.

Pencereler tüm yapı genelinde ahşap olarak yapılmıştır. Bununla birlikte belirli bir tipolojiye sahip değildirler ve büyük çaplı değişikliğe uğramışlardır. Zemin katta yer alan pencerelerden salon pencereleri 127x122 ve 127x132 cm ebatlarındadır. Bu pencereler biri sabit biri hareketli kanatlı olup iki bölmelidir. Mutfak penceresi 80x60 cm olup sabit kanatlıdır ve tek bölmedir. Mutfakta bulunan diğer pencere ise 195x120 cm ölçülerinde, açılır tek kanatlı ve üç bölmelidir. Banyo hacminin penceresi ise yine tek kanatlı açılır şekilde kullanılmıştır (Foto 3f). Zemin katta bulunan banyo penceresi ve bahçeye bakan mutfak penceresi hariç diğer pencere

önlerinde demir korkuluklar izlenmektedir (Foto 3g). Üst kat pencereleri zemin kat pencerelerine göre nispeten aynı forma sahip olmakla birlikte boyutlarında değişiklikler görülmektedir. Bu bağlamda oda pencerelerinin tamamı tek kanatlı açılan iki bölmeli pencerelerdir. Pencere şekilleri aynı olsa da boyutları 150x120, 115x120, 130x130, 130x120 ve 100x130 cm olarak belirlenmiştir (Foto 3h). Bu pencerelere ek olarak sofanın kuzeyinde görülen pencere ile tuvalet pencereleri tek kanatlı açılan ve tek bölmeli pencerelerdir (Foto 3i). Bu pencereler de 70x60, 40x80 ve 40x100 cm olarak uygulanmıştır.

Foto 3. Konut mimari eleman görüntüleri (a) bahçe kapısı, b) giriş kapısı, c) zemin kat oda kapısı, d) birinci kat oda kapısı, e) üst kat tuvalet kapısı, f) banyo penceresi, g) salon penceresi, h) üst kat oda penceresi, i) sofa penceresi)

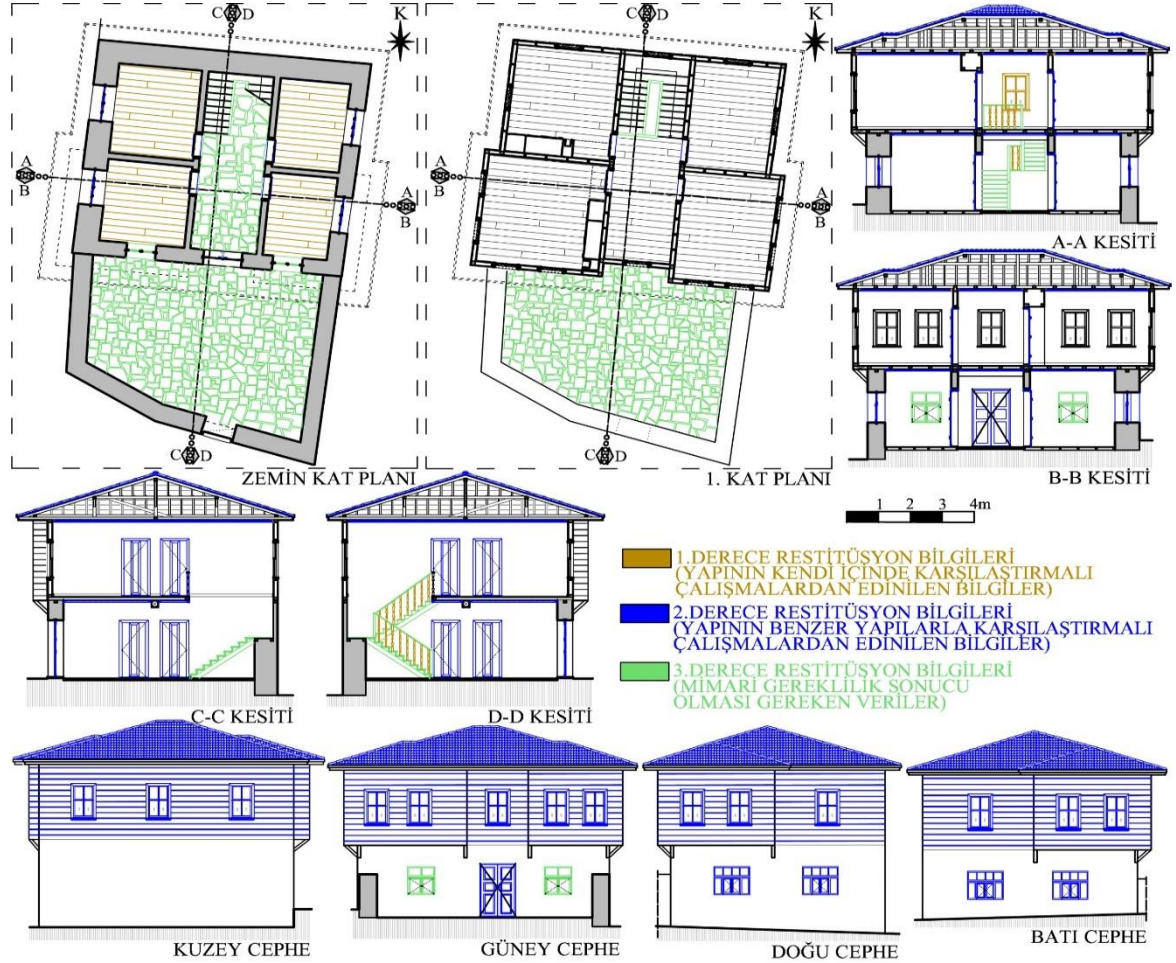
Şekil 4. Tuğla ev restitüsyon önerisi

Çalışmaya konu yapı her ne kadar ayakta kalmış olsa da özgün durumuna göre çok fazla değişikliğe uğramıştır. Bu durum hem yapının kendisinden gelen bilgiler hem de çevresel ölçekte karşılaştırmalar yapılarak tespit edilebilmektedir. Binanın batı kısmında bulunan salon mekânının özgün durumda iki odadan oluştuğu, son kullanım sırasında ise ortadaki duvarda müdahalelerde bulunarak bu mekânın birleştirildiği ahşap tavadan da anlaşılabilir. Bakıldığında her iki odanın özgün ahşap tavanlarının da korunmuş olduğu anlaşılmaktadır. Bu müdahale sırasında iki odanın da batı cephesinde bulunan pencereler değiştirilerek büyütülmüş olmalıdır. Ayrıca merdivenin değişmiş olduğunun da bir kanıtı olan odaların birleştirilmesi uygulaması sebebiyle kuzeybatı köşedeki odanın girişi de kapatılmıştır. Bu odaya ait kapının açılması durumunda merdivenin çift kollu ve U forma sahip bir merdiven olacağı görülmektedir. Doğu kanatta ise sofanın güney-doğu köşesinde yer alan ve bugün mutfak işlevi gören mekân büyütülüp genişletilmiş, kuzey-doğu köşesindeki oda da, üst katla bağlantıyı sağlayan yeni merdiven kütseli dolayısıyla, kare planlı küçük bir ıslak hacimli mekân (banyo) haline getirilerek mutfakla irtibatlandırılmıştır (Şekil 4).

Mevcutta, mutfağın kuzey-batı köşesine yakın bir konumda ve mekânın içinde kare kesitli müstakil bir taşıyıcı eleman halinde duran bir ahşap dikme ile dikmenin üzerine yerleştirilmiş ahşap yastık ve bunun üzerinde görülen ahşap kirişin durumuna bakılarak, bu kanadın, geçmişteki özgün plan düzenlemesini belirlemek mümkündür. Bu durum yapının zemin katında bir sofanın doğu ve batı kanadında simetrik ikişer odadan oluştuğunu kanıtlamaktadır. Ayrıca batı kanatta olduğu gibi doğu kanattaki odaların pencereleri de mekânların değişmesine bağlı olarak asli özelliklerini kaybetmişlerdir.

Birinci katın plan şemasına bakıldığında da aslında zemin kat ile aynı özellikte sofaya sahip olması gerektiği görülmektedir. Mevcut plan tipi incelendiğinde odaların kısmen özelliklerini koruduğu söylenebilse de tüm

odaların pencereleri yenilenmiş, duvarları yeniden inşa edilmiş ve özgün nitelikleri kaybedilmiştir. Sonradan değiştirildiği kesin olan tuvalet mekânı yapı içerisinde garip bir aykırılık oluşturmuş, alt katın taşıyıcı sistemi ile de örtüştürülmemiştir. Bu sebeple zemin kattaki odayla aynı aksta bulunan ve kapısı muhtemelen sofanın kuzey-batı köşesindeki odayla aynı aks üzerinde bulunan dikdörtgen planlı bir köşe odasının yer aldığına şüphe yoktur.

Yapıya ilişkin restitüsyon önerisinde, ayrıntılı olarak açıklanan veriler ile birlikte yapılan çizimde 3 güvenilirlik derecesi belirlenmiş ve gösterilmiştir (Şekil 4). Bu bağlamda yapının zemin kat döşeme kaplamaları, merdiven korkulukları ve sofanın kuzeyinde yer alması gereken pencere yapının kendisinden gelen veriler olarak değerlendirilmiş ve 1. derece bilgi olarak kullanılmıştır. Konuta ilişkin tüm kapılar, birinci kat güneybatı oda haricindeki tüm mekânların tavan kaplamaları, pencerelerin formları ve boyutları, birinci katın cephelerinde bulunan ahşap kaplamalar ve çatı kaplama malzemesi çevredeki diğer yapılar ve dönemsel olarak benzerlik içeren yapılardan gelen veriler olarak değerlendirilmiştir. Bu veriler 2. derece bilgileri oluşturmaktadır. Merdivenler, sofa ile bahçe döşeme kaplamaları ve çatı sistem çözümü ise mimari gereklilik sonucu olması gereken elemanları olarak değerlendirilmiş, 3 derece bilgi altında incelenmiştir.
