Niğde Kiliseleri: Örnekler, Koruma Sorunları, Öneriler

Nigde Churches: Examples, Conservation Problems, Suggestions

İlkay AYZAZ TİPİ^{1,*}

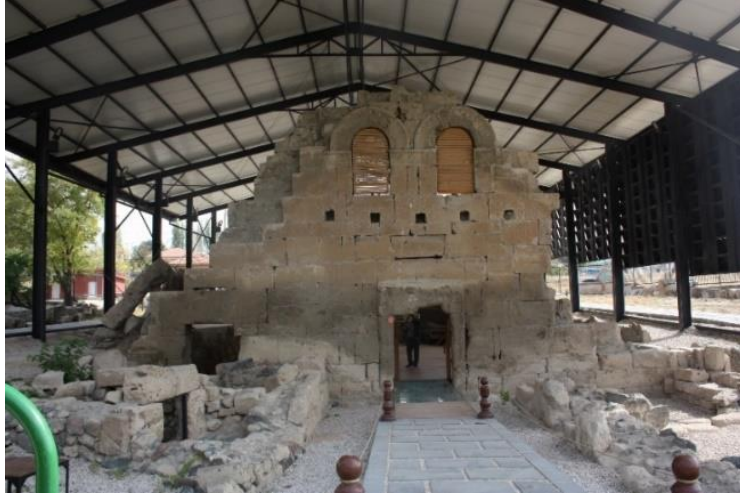
Yapının bir bölümünün kısmen ya da tamamamen kaybı görülen kiliseler bulunmaktadır (Şekil 9). Ancak Niğde kiliselerinin genel olarak yapı bütünlüğünün korunduğu tespit edilmiş olup az sayıda kilisede mimari kütle kaybı görülmektedir [22]. Yapılış dönemi daha eski tarihlendirilen kiliselerde daha çok çatıda bazen duvar ve döşemelerde; malzemin zaman içinde hasar görerek fiziksel ve yapısal özelliklerini kaybetmesinin de etkisiyle oluşan bölgesel kayıplar olduğu tespit edilmiştir [23].

Şekil 9. Niğde Aktaş Köyü Konstantin ve Helena Kilisesi, Mimari Kütle kaybı [18].

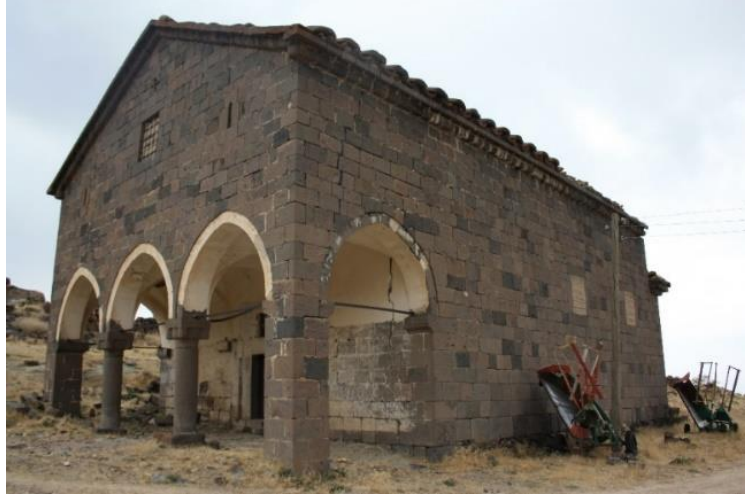
Taşıyıcı elemanlarda kırılma, ayrılma, derin çatlak oluşumu, yapıların veya yapı kalıntılarının taşıyıcı elemanlarında çatlaklar, yarıklar ya da açılmalar oluşması ile görülen çatlak deprem ve benzeri hareketlere bağlı olarak ortaya çıkmaktadır. Niğde kiliselerinin bozulma durumlarının çalışıldığı katalogta 4 cm'den büyük çatlaklar derin çatlak olarak adlandırılmıştır. Duvar örgüsünde ayrılma, derin çatlak, yarıklık oluşumu, yapıların ya da yapı kalıntılarının duvar örgülerinde açılmalar ve örgüde çatlaklar, yarıklar oluşması ile görülen çatlaklar deprem ve benzeri hareketlere bağlı olarak örgü yük dengesindeki değişimler ve örgü düzeninin bozulmasından dolayı gerçekleşmektedir [23]. Çalışmada, duvar örgüsünde 4 cm'den büyük çatlaklar derin çatlak olarak adlandırılmıştır (Şekil 10). Niğde kiliselerinin bozulma durumlarının çalışıldığı katalogta (0.5-1cm arasında tespit edilebilen ve süreklilik arz eden çatlaklar kılcal çatlak olarak adlandırılmıştır.

Şekil 10. Niğde Ballı Köyü Kilisesi, Derin Çatlak [18]

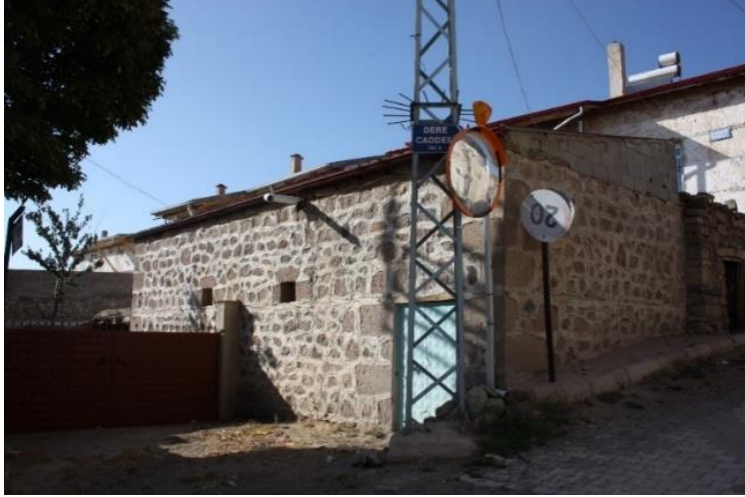
Özgün Yapıya eklenmiş yapısal sistem ekleri (Betonarme, çelik vb. kolon, kiriş, ahşap çatı), incelenen Niğde kiliselerinin bazılarında özgün yapının zaman içerisinde kullanıcı isteği doğrultusunda eklenmiş yapısal sistem ekleri ile değişim geçirdiği gözlemlenmiştir. Kilise işlevi tamamen kaybedilerek konuta çevrilen yapılarda kolon kiriş, çatı vb. yapısal ekler yapıldığı görülmüştür. Çömlekçi köyünde bulunan kilisenin duvarlarının ve çatısının yenilenerek eklenti ahır yapıldığı görülmüştür (Şekil 11). Kilisenin dışarıdan algılanması mümkün olmamaktadır. İçeride nefler ve apsisin varlığı anlaşılmaktadır.

Şekil 11. Niğde Çömlekçi Köyü Kilisesi, Çatı, bitişiğinde konut inşa edilmiş, Sol nef kaybı [18]

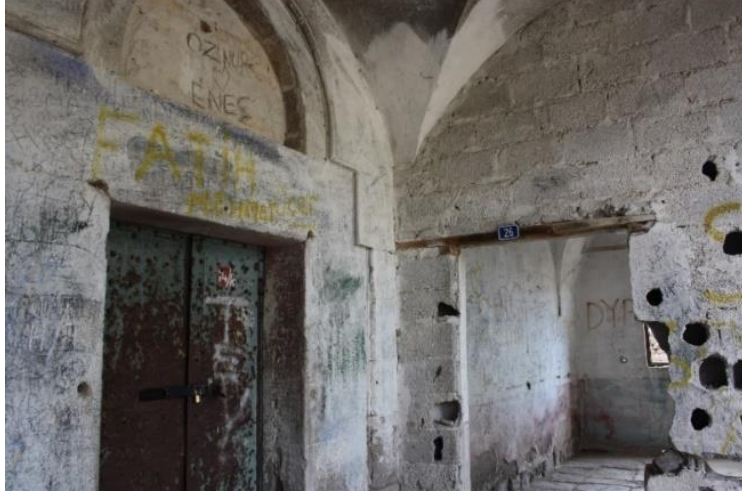
Yapılardaki müdahalelere bağlı sorunlar görülmüştür. Niğde kiliselerinde çatlaklara, boşalan bazı derzlerde de çimento harç ile müdahale yapılmıştır. Bazı bölümlerde çimento bağlayıcılı sıva veya kireç müdahalesi yapıldığı zeminde beton şap müdahaleleri yapıldığı görülmüştür (Şekil 12, Şekil 13). Kiliselerdeki taş bozulmalarının çimento kullanılarak yapılan müdahalelerden olduğu görülmüştür. Çimento ile onarımda, tuz problemi ve nem sorunu ortaya çıkmaktadır [24].

Şekil 12. Küçükköy Kilisesi Çimeto siva [18]

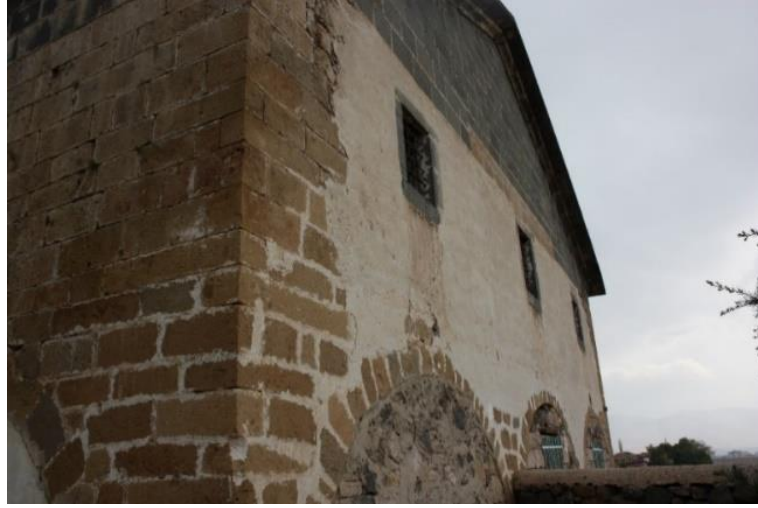
Şekil 13. Yeşilburç Kilisesi Kireç Müdahalesi [18]

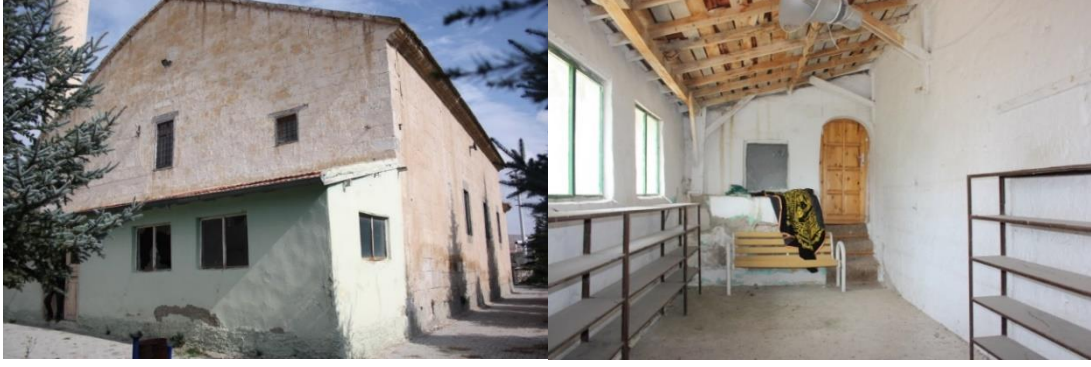
Kiliselerde zaman içinde hem fiziksel değişiklikler hem de işlev değişiklikleri olduğu görülmüştür. Bu işlev değişiklikleri sebebiyle eklenti mekanlar, eklentiler yapılmıştır. Cami kullanımı verilen kiliselerde özgüne uygun olmayan malzeme ile revak bölümü yapıldığı ayrıca minare inşa edildiği görülmüştür. Genellikle apsis bölümünün kapatmak üzere duvar veya camekan kullanıldığı belirlenmiştir. Aktaş köyünde bulunan kilisede giriş bölümüne ahşap sundurma çatı ve tuğla duvar ile revak bölümü yapıldığı görülmektedir (Şekil 14). Ovacık Kilisesinde de kilise cami işlevi ile kullanılmaktadır. Girişin önüne camekan ile rüzgarlık ve ayakkabılık yapıldığı tespit edilmiştir (Şekil 15). Dikilitaş köyündeki Aşağı Kilisede apsinin bulunduğu Doğu Cephesine bitişik eklenti yapı bulunmaktadır. Dikilitaş Yukarı Kilisesinin de bir dönem atölye olarak kullanıldığından içeride ağır metal elemanlar bulunmaktadır.

Şekil 14. Aktaş Kilisesinin Cami olarak kullanıldığı dönemde eklenen revak [18]

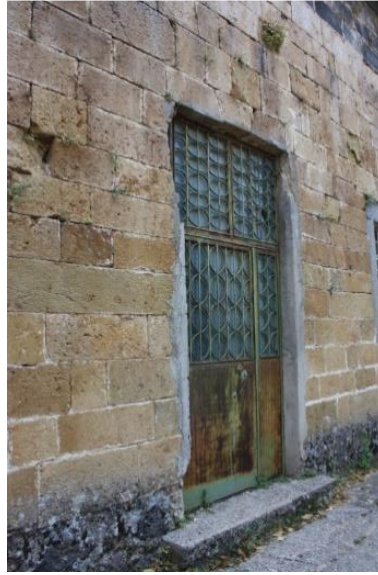
Yapılarda kapı, pencere, parmaklık vb. gibi mimari eleman ekleri görülmektedir. Özgününde olmayan kapı ve pencere açıklıklarının yapıldığı görülmüştür (Şekil 16). Ayrıca kapı ve pencerelerin doğramanın zaman içinde malzeme, biçim ve boyutlarında değişimler olmuştur.

Şekil 16. Niğde Yeşilburç Kilisesi Değişen Kapı [18]

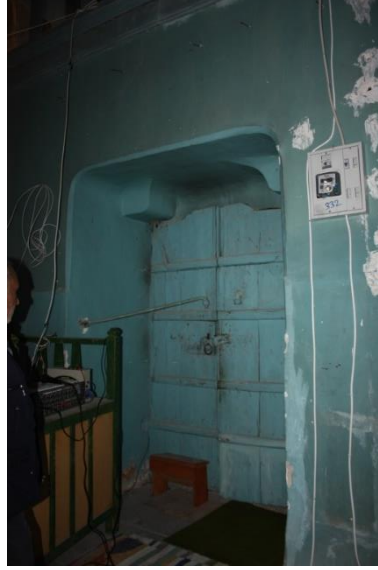
Şekil 17. Niğde Yeşilburç Kilisesi, Tesisat Ekleri [18]

Kiliselerde özgün mimaride bulunmayan ancak sonradan ısınma vb. teknik donatı ihtiyacı sebebiyle niteliksiz elektrik ve mekanik tesisatı ekleri yapıldığı tespit edilmiştir (Şekil 17). Açıklıkların kapatılması; narteksteki açıklıkların ya da pencere açıklıklarının moloz taş, briket vb. malzemeler ile kapatılmış olduğu görülmektedir. Bu şekilde muhdes mekânlar elde edilmiştir. Kapatılmış açıklıkların yanısıra açılmış niteliksiz açıklıklar da yapılarak yapıların mimari bütünlüğünde bozulmalara sebep olduğu tespit edilmiştir (Şekil 18).

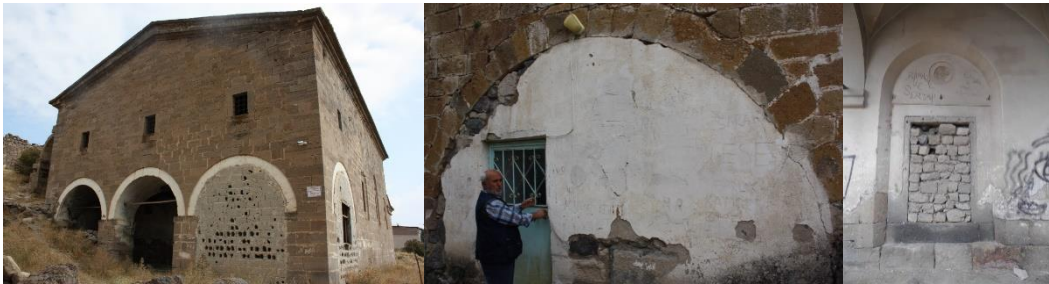
Şekil 18. Kapatılmış Açıklıklar, Küçükköy Hagios Nikolaos Kilisesi, Niğde Merkez Rum Kilisesi, Güney Cephesi, Niğde Yeşilburç Kilisesi [18]

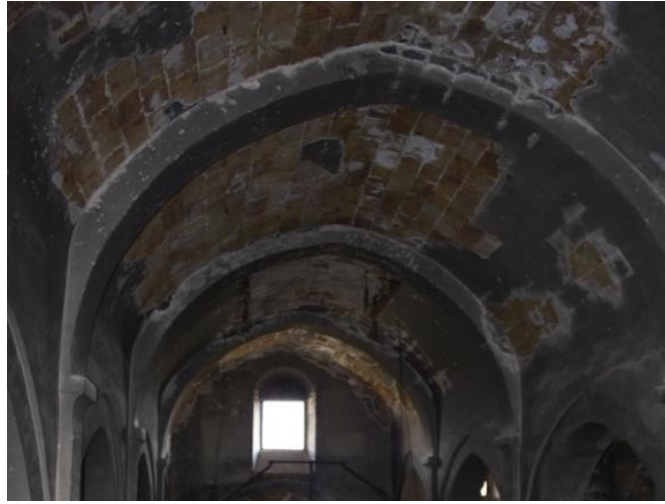
Kargir Birim Elemanlarda kırılma, yüzeyde bozulma, harç (derz malzemesi) boşalmaları, kayıpları, lekelenme gibi sorunlar tespit edilmiştir. Cephe, iç mekânda yüzeylerinde deformasyon ve neme bağlı olarak tuz birikimi- çiçeklenme ve erime gözlemlenmiştir (Şekil 19). Üst örtüden kaynaklanan çiçeklenmeler iç Derzlerde kullanılan çimentolu harcın içindeki tuzların erimesi ile taş yüzeylerde renk değişimlerine, bitki oluşuma neden olmuştur. Zeminden gelen nemin etkisi ile cephe renk değişimleri, olduğu, zaman içerisinde yine yüzeylerde kirlenme olduğu görülmüştür (Şekil 20). Genellikle cami olarak işlev verilen yapılarda duvar, sütun yüzeylerinin boyanması yapılan müdahalelerden olduğu tespit edilmiştir. İç mekânda sıvalı olan bölümlerde yer yer dökülmeler, kopmalar ya da kabarmalar olmuştur.

Şekil 19. Niğde Hamamlı Köyü Kilisesi, Çocuklenme Tuz Birikimi [18]

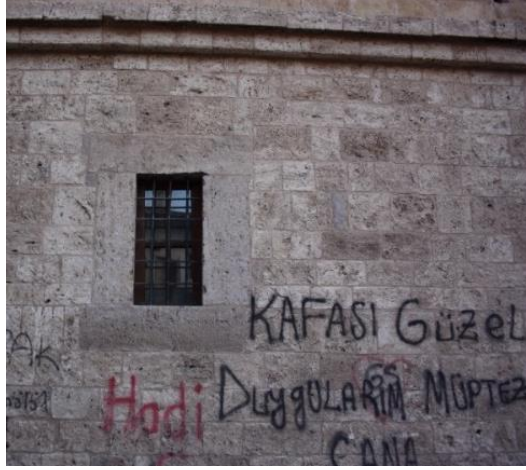
Vandalizm eylemi nedeniyle duvar yazıları veya kaçak kazılarda zeminde kazı yapılarak yapılara zarar verilmesi hususları tahribatlardan bazılarıdır (Şekil 20). Özellikle mevcut durumunda kullanılmayan kiliselerde zeminde ve yapının çevresinde toprak birikimi ve moloz taş birikimleri olduğu görülmüştür. Zaman içerisinde veya vandalizm sonucunda yüzeylerde is birikimleri oluşmuştur. Bitkisel-mikrobiyolojik oluşumu sorunları da önemli sorunlardan biri olarak görülmektedir (Şekil 21) Metal Elemanlarda özellikle pencere demir parmaklıklarında form bozukluğu, malzeme kaybı ve korozyonlar olmuştur.

Şekil 20. Niğde Bor Ermeni Kilisesi Duvar Yazıları [18]

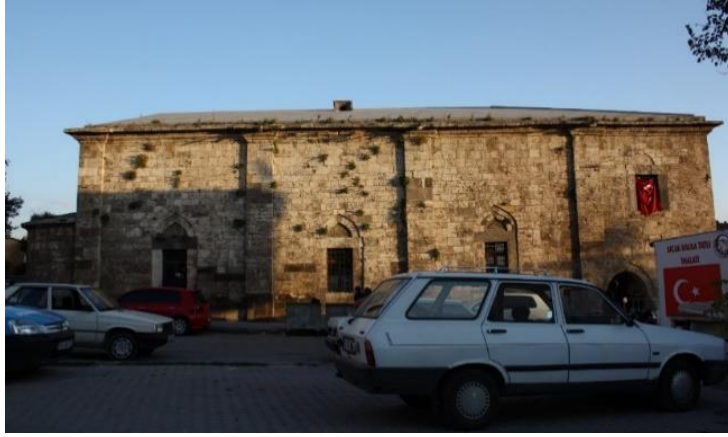
Şekil 21. Niğde Bor Rum Kilisesi, Bitkisel oluşumlar [18]

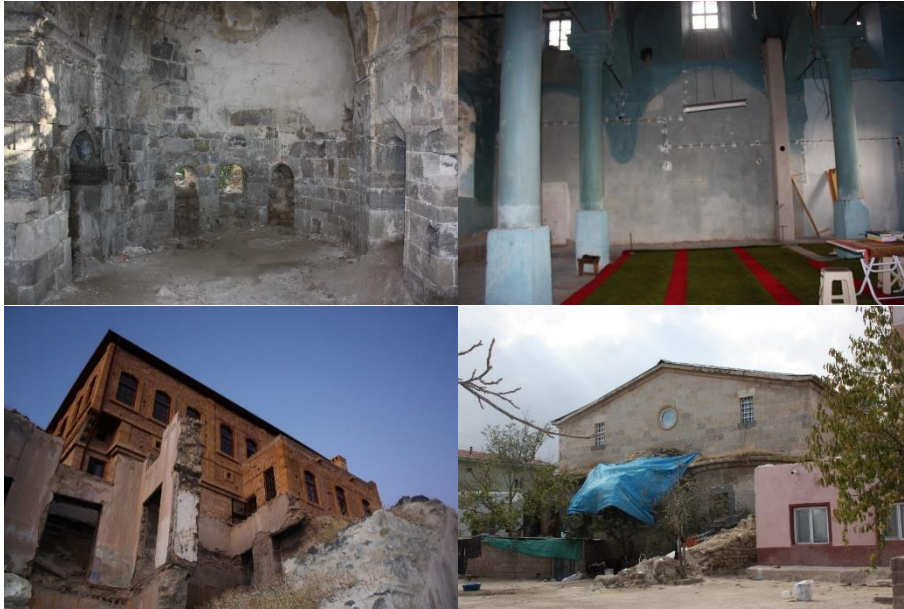
Niğde kiliselerinde vandalizm bozulmalara neden olan büyük etkenlerdendir. Kaçak kazı yapılan zemin kaplamalarında büyük hasara sebep olduğu, cephelerde duvar yazıları yazıldığı görülmüştür. Uygun olmayan imar planı ile az da olsa bazı anıtlar çevresindeki artan yapılaşmadan zarar görmüştür. Kilisenin üzerinde konut inşaatı yapıldığı, özgün mimari şemanın tamamen değişikliğe uğradığı kiliseler bulunmaktadır. Yanlış restorasyon uygulamaları yapıldığı, uygun olmayan harç, taş malzeme ile onarımlar yapıldığı, muhdes, nitelsiz mekanların eklendiği, bazı bölümlerin kaldırıldığı, özellikle apsis bölümlerinin kapatıldığı belirlenmiştir (Şekil 22).

Şekil 22. *Bozulmalara Neden Olan Etkenlere Örnekler, Bakımsızlık, Kapatılmış Açıklıklar, Yanlış Restorasyon, Muhdes-Nitelsiz Ekler [27]*
