17 Ağustos 1999 Marmara Depreminde Sıkça Rastlanan Çatı Hasarları

Seyhan Fırat
Sakarya Üniversitesi, Teknik Eğitim Fakültesi, Yapı Eğitimi Bölümü
Esentepe Yerleşkesi, 54187 ADAPAZARI

Widespread Roof Damage Due to 17 August 1999 Marmara Earthquake

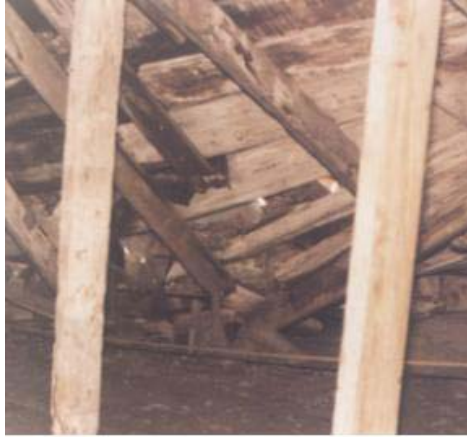
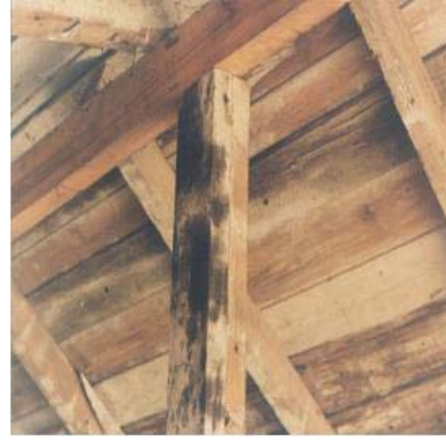
Şekil 1. Kalıp ahşabı kullanılmış çatı örnekleri

Şekil 1a ve 1b’de görüldüğü gibi, çatılarda eski ahşapların kullanılması sonucu ahşap üzerindeki kusurlar, yara izleri, çivi delikleri ve çeşitli zararların malzemenin ömrünü kısaltabilir. Bu kusurlar ahşap taşıyıcı elemanların çekme ve basınç mukavemetlerini kaybetmelerine neden olabilir.

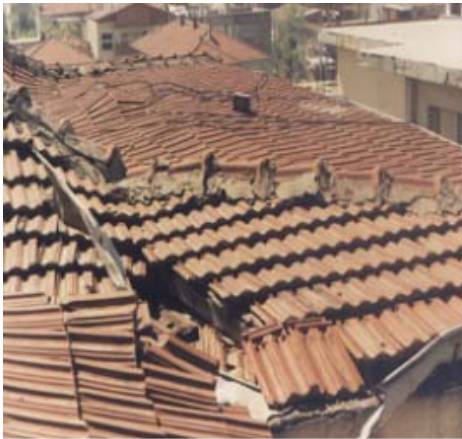
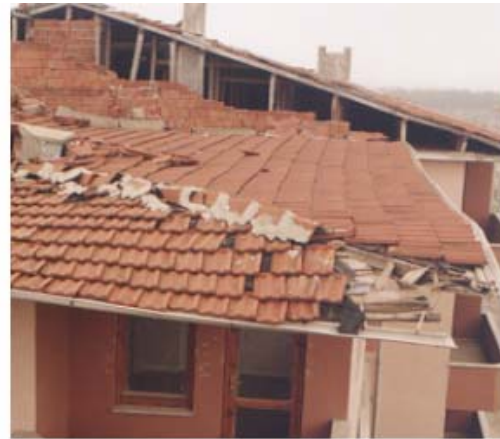
Şekil 2. Farklı oturma yapmış çatı örnekleri

Çatı yapım kurallarına uyulmaması, çatı için gereken taşıma sistemi özelliklerinin yapılmaması ve çatı yük aktarım sisteminin bilinmemesi yada uygulanmaması çatılarda farklı çalışmalara neden olmuştur; bu nedenle, çatı bütünlüğünü koruyamamış ve çatıda farklı bölümlerde göçmeler oluşmuştur (Şekil 2a-b).

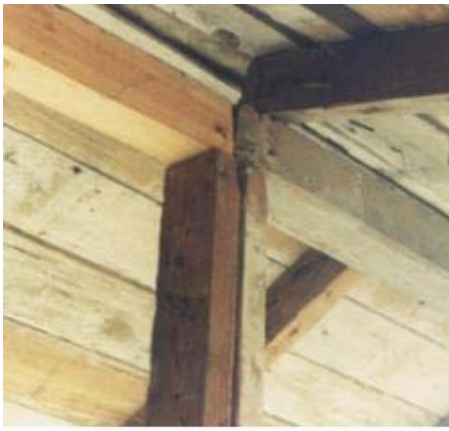
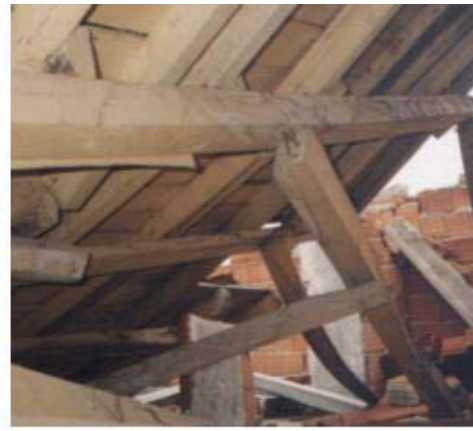
Şekil 3. Yanlış bağlantı elemanlarının kullanılma örnekleri

Şekil 3a ve 3b’de görüldüğü gibi, çatı sistemleri geçmeli olarak yapılmamış, çatıyı oluşturan elemanların birleştirilmesinde kullanılan çivileme işlemi de tekniğe uyulmadan gelişmiş güzel yapılmış ve ne kadar, nerelere ve nasıl olması gereği bilinmeden çakılmıştır. Çatı yüklenme sırasında çivilerin tuttuğu düğüm noktalarında bir birine yük aktarma sırasında çivilerden kurtulmuş ve dağılmıştır.

tanzim edilir. Hesap yapmadan gelişi güzel çakılan çiviler kesme kuvvetini taşıyabilecek adede ve boyutlara sahip değilse ya yerinden sökülerek yada koparak düğüm noktasının dağılmasına sebep olur. Ayrıca çivi çakılacak ahşap elemanın yeterli kesitte olması gerekir (11, 12).

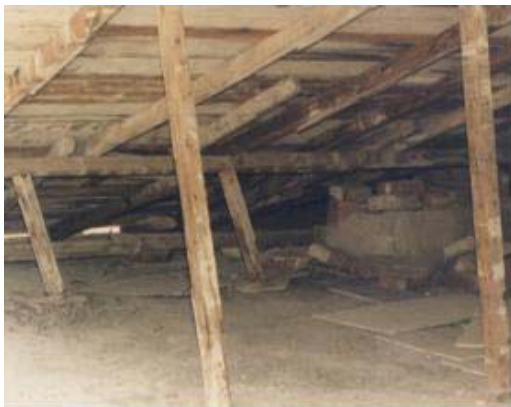
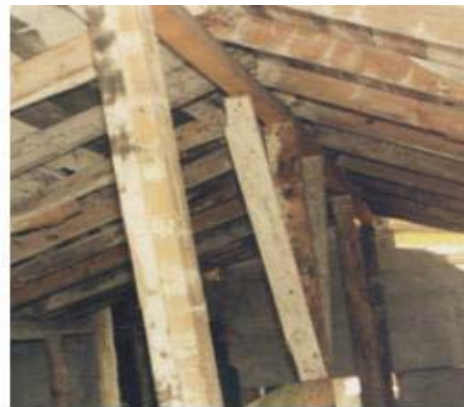
Şekil 4. Çatı elemanlarında kesitlerin yetersizliği ve hatalı çatı makası örnekleri

Çatı kırılmalarının ana nedenlerinden biri de kullanılan ahşabın yetersiz kesitidir. Düğüm noktalarını oluşturan çatı elemanları gelen yükler karşısında mukavemetini koruyamamış, gelen yükün aktarımı sırasında ahşabın kesitleri zorlanmaya maruz kalıp kırılmışlardır. Bir diğer önemli faktör ise çatı makaslarının tekniğe uygun yapılmamasıdır. Çatı makaslarının amacı çatı yükünü toplayıp düzgün şekilde betonarme döşemeye veya taşıyıcı duvarlara aktarmaktır. Yıkılan çatıların genelinde çatı makasları yapım kurallarına uygun yapılmamıştır (Şekil 4a-b).

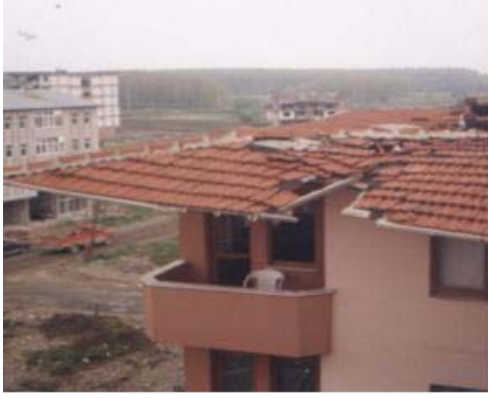
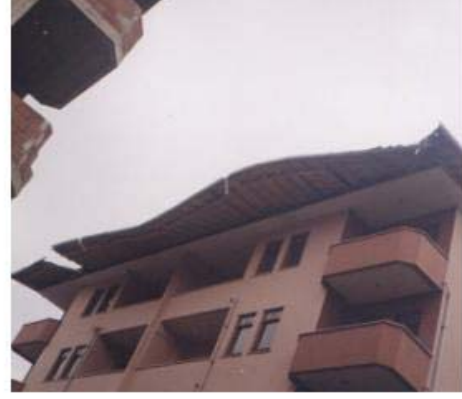
Çatı saçak uçlarında yapılması gereken bağlantılar, yani betonarme döşemeye çatı bağlantısının yapılmaması sonucu çatı kendi ağırlığı ve deprem kuvveti etkisi altında yüksekliğini ve eğimini koruyamamış ve yatmıştır/çökmüştür (Şekil 5a-b).

Şekil 5. Saçak uçlarının döşemeye bağlanmaması sonucu oluşmuş kaymalar

Döşeme üzerine projesi çizilmiş ve kesitleri hesaplanmış olan çatı yastıklarının yerleri döşeme üzerinde belirlenip yastık boyunca çelik dübellerle yeterli aralıklarda betonarme döşeme üzerine montaj edilebilir. Bırakma kirişi ile dikmeleri nasıl geçme veya çeşitli bağlantı elemanlarıyla birbirine bağlanıyorsa aynı durum yastık ve dikme içinde uygulanmalıdır. Ayrıca, saçak uçlarında aşıklar metal kelepçelerle betonarme döşeme üzerine sabitlenebilir (Şekil 11).

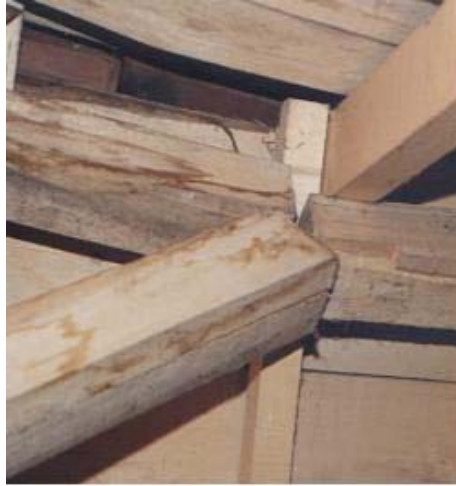
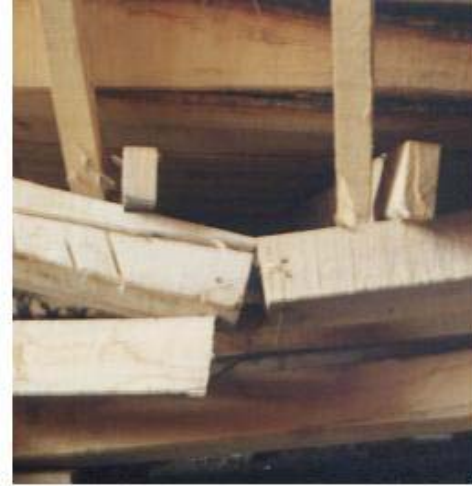
Yıkımda rol oynayan en büyük faktörlerden birisi de çatı detay çözümlerinin tekniğe uygun yapılmamış olmasıdır. Detaylarda kullanılan elemanların birbirlerine birleştirilmelerinde geçme işlemleri yapılmamıştır (Şekil 6a). Çatılarda taşıyıcı elemanların birbirine eklenmesi zorunluluğu doğabilir. Bu eklemelerin tekniğine uygun yapılmaması sonucu çatının yükler altında çalışan elemanlarında kopmalar ve yıkılmalar olmuştur (Şekil 6b).

Şekil 6. Hatalı birleştirme ve detay çözümü örnekleri

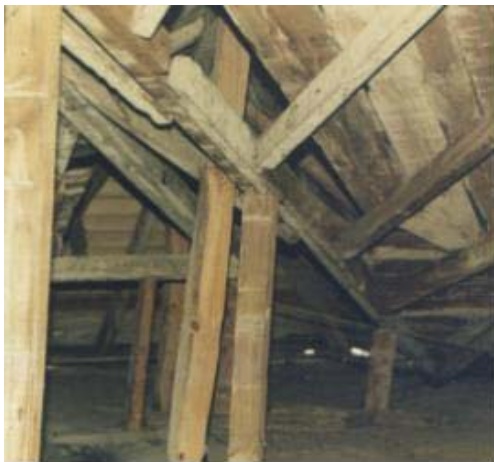
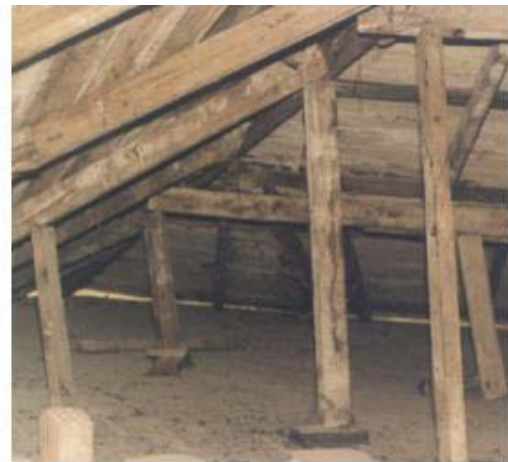
Betonarme döşeme üzerine oturtulan çatı dikmelerinin betonarme döşemeye çivileme yoluyla tutturulmaya çalışılmış olması, yastık görevini yapan ahşapların kullanılmaması yada sadece her dikmenin altına bütünlük sağlayacak şekilde değil de ayrı ayrı takozlar şeklinde konulmuş olması bütünlüğü bozmuş ve yüklenme esnasında çatı betonarme döşemeden kurtulup ya

aşağıya uçmuş yada betonarme döşeme üzerine çökmüştür. Çatı dikmelerinin gelişi güzel konulması, mesafelerin dengesizliği, simetrisinin olmaması, kesitlerinin farklılığı ve dikmeler arasında hiçbir bağlantının yapılmamış olması çatı hasarlarına neden olmuştur (Şekil 7a-b).

Şekil 7. Çatılarda düzensizlik ve döşemeye yanlış bağlanması

Dikmeler çatıda mahya ve ara aşıkların altında düşey yük aktaran ve basınca çalışan çatı elemanlarıdır. Çatılarda dikmeler gelişi güzel yerleştirilemezler. Dikmeler çatı makaslarının oluşturulması aşamasında yapılan hesaplarla adet ve kesit olarak belirlenir. Dikme sayısı; Çatıya uygulanan yükler, çatının geometrisi ve serbest açıklığı, çatının eğimi ve statik koşullar belirler. Genellikle dikme aralıkları 200–250 cm arasındadır (13). Dikmelerin oturduğu yastıklar her dikmenin altına tek tek küçük takozlar halinde konulması yanlıştır (bkz. Şekil 4b). Çatının yük altında bir bütün olarak çalışması gerekir. Dikmeler altına konulan yastıklar, çatı makaslarında taşıyıcı duvarlar üzerine oturan bırakma kirişi elemanının görevini görmektedir. Gelen yükü alıp döşemeye yaymaktadır. Betonarme döşeme ile çatıyı birbirine bağlayan ve çatının tüm yükünü bulunduğu mesnede aktaran çatı elemanıdır. Yastıkların betonarme döşeme üzerine bağlanması zor bir iştir. Çivilemek suretiyle yapılmaya çalışılan bu olay yatay deprem yükü ile betonarme döşeme üzerinden çatıyı söküp atmaktadır. Yatay deprem yükü çatıyı düğüm noktalarından zorladığı gibi aynı zamanda betonarme döşeme üzerindeki bağlantılardan da zorlamaktadır. Buradaki bağlantılar dikmelerin oturduğu yastıklar ve saçak uçlarıdır (Şekil 10). Yatay yüklerin çatıyı betonarme döşeme üzerinden kaldırıp atmasını önlemek için yastıkların betonarme döşeme üzerine ankrajı ile veya metal kelepçeler giydirerek yapmak mümkündür (Şekil 10).

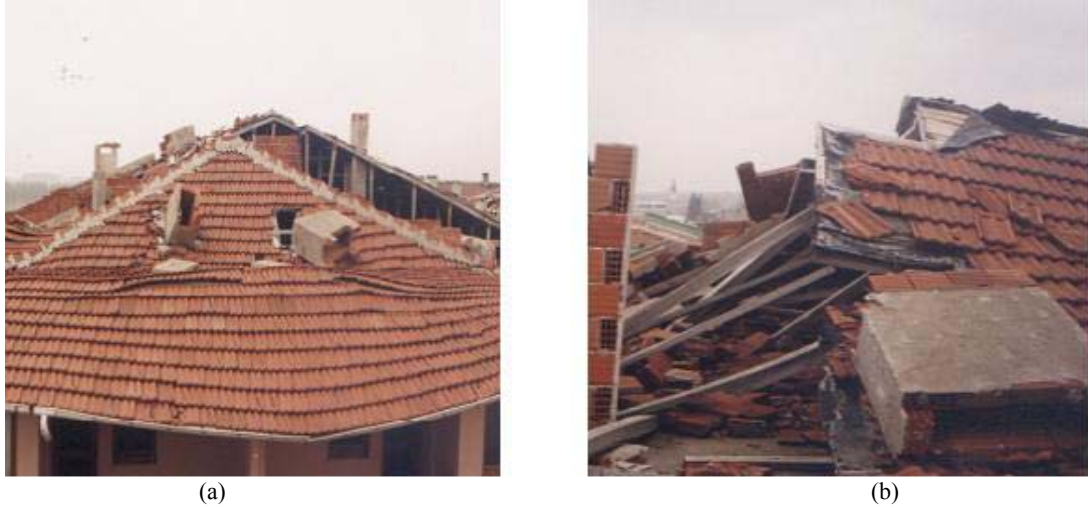
Şekil 8. Hatalı baca yapım örnekleri

Şekil 8a ve 8b'de görüldüğü gibi bacaların devrilmesi sonucu çatılarda çeşitli düzeylerde hasarlar oluşmuştur. Aynı şekilde asansör makine dairesi ve merdiven kovası duvarları da yıkılmış ve bu yıkımlar çatılarda farklı derecelerde hasara neden olmuştur.

Yapılarda çatıya kadar çıkan bacalar, merdiven kovaları, asansör makine daireleri deprem yükünün etkisiyle yıkılmış veya kullanılmayacak duruma gelmiştir. Ayrıca bu yapıların yıkılması sonucu çatılarda çeşitli düzeylerde hasarlar tespit edilmiştir. Bunların başında bacalar gelmektedir. Bacalar ya betonarme döşeme üzerinden kopmuş yada çatıdan çıktığı yerden kırılmalar sonucu çatıya çeşitli düzeylerde hasarlar vermiştir. Bacalar üst kat döşemesinden çıktıktan sonra yüksekliği ve boyutları göz önünde tutulmaksızın üst üste konulan tuğlalar ya 13,5 veya 8,5 tuğla kalınlığında, hiçbir noktadan bağlantısı yapılmadan imal edilmişlerdir. Bacanın yüksekliğine göre belirli aralıklarla hatıl yapılmalıdır. Ayrıca tuğla ile yapılan ve yüksekliği fazla olan bacalarda çember ile sarılıp çelik halatlarla veya köşebentlerle döşemeye bağlanabilir (Şekil 12). Merdiven kovalarının çatı çıkışları ve asansör makine dairelerinin betonarme olarak inşaa edilmesi daha uygun olabilir.
