## Deprem Sonrası Adıyaman Gölbaşı'na Dair Gözlemler ve Mimarlık

## Observations on Adıyaman Gölbaşı after the Earthquake and Architecture

Bu çalışma kapsamında, Maraş merkezli deprem sonrası Adıyaman'ın Gölbaşı ilçesinde iki mahallede yerinde incelemeler ve gözlemler gerçekleştirilmiş; hasar görmüş binalar ele alınarak bu binaların hasar nedenleri incelenmiştir. İncelemelerde daha çok mimari bir bakış açısı benimsenmiş ve hasarların tespiti yapılmıştır.

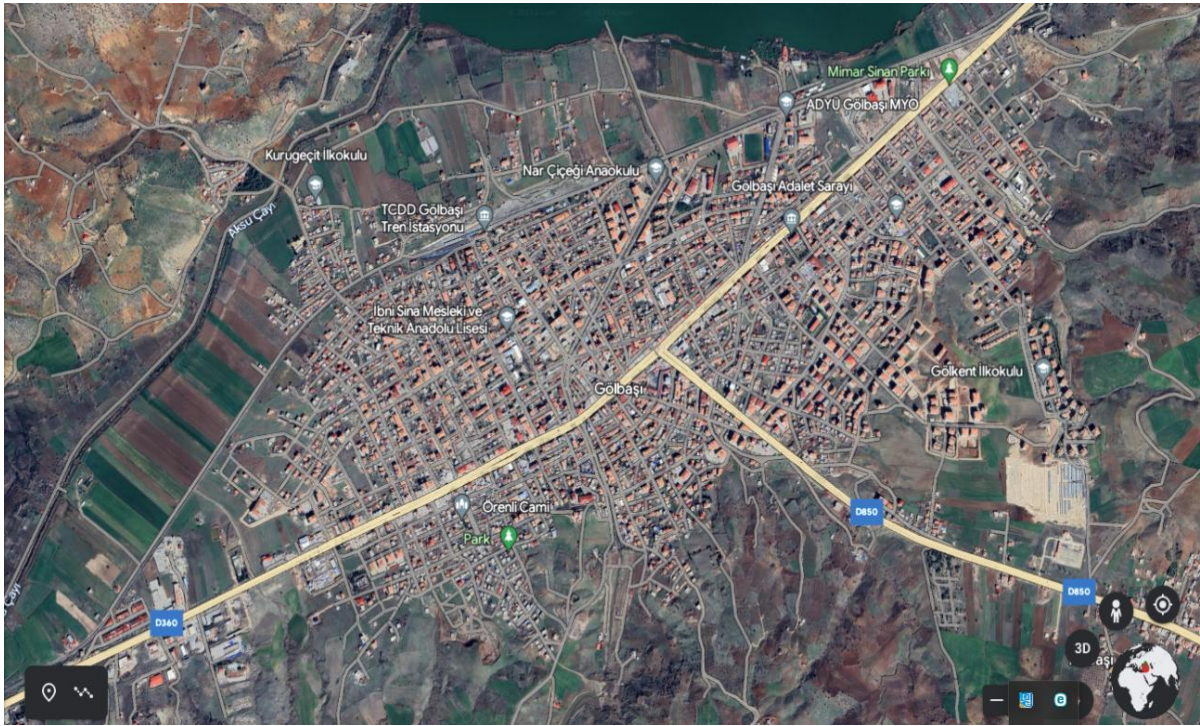
Şekil 2: Gölbaşı ilçesinin günümüzde bulunduğu durum

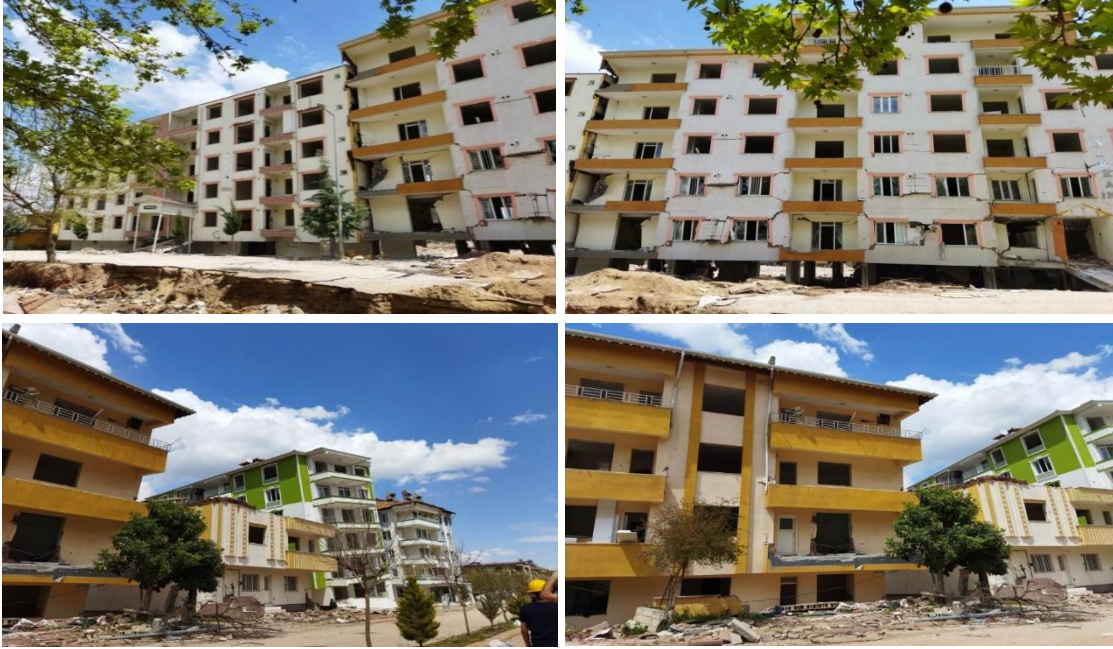
Bitişik olarak inşa edilen bazı yapılarda binalar arasında boşluk olmadığından deprem sırasında titreşimlerden dolayı binalar birbirine çarpmış ve çekiçleme denilen yapısal hasar meydana gelmiştir. Çekiçleme, farklı yüksekliklerde inşa edilen binaların birbirine bitişik olması ve deprem sırasında bu binaların çarpışması sonucunda ortaya çıkan bir etkidir.

Yükseklik farkı nedeniyle titreşim düzeyleri farklı olan binalar, hareket esnasında çarpışmakta; daha uzun yapılara göre daha sert olan kısa yapılar, kendi kat hizasında yer alan uzun binaları tahrip etmektedir (Özen, 2018). Aynı zamanda çekiçleme, gerçekleştirilen çalışmada binalar arasında yetersiz boşluk oranına sahip ya da bitişik nizamlı olarak inşa edilmiş düşük ve orta yükseklikteki betonarme binalarda oluşması muhtemel etkidir (Kamal vd., 2018). Bu yapılarda zeminin sıvılaşmasından dolayı oturmalar meydana gelmiş, yan yana bulunan binalarda yan yatmalar da gözlemlenmiştir (Şekil 5).

Şekil 5: Yapısal hasar örnekleri

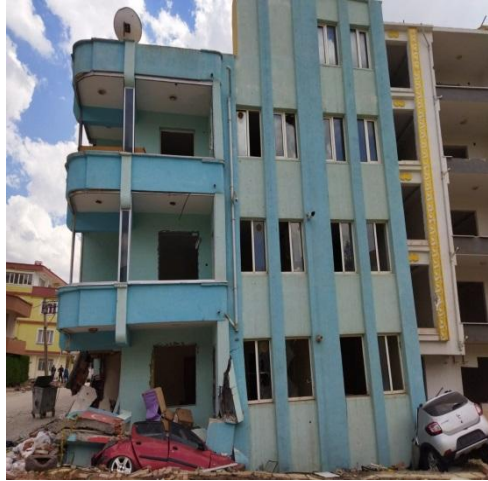
Şekil 6: Zemindeki sıvılaşmadan dolayı yapı oturması

Yapılan incelemelerde inşa süreci yeni tamamlanmış veya sürmekte olan binalarda yapısal hasarların çok olmadığı ama zemindeki sıvılaşma sonucu oturmaların olduğu ve bu oturmalarından kaynaklı binaların yana yatma durumlarının olduğu görülmüştür (Şekil 6).

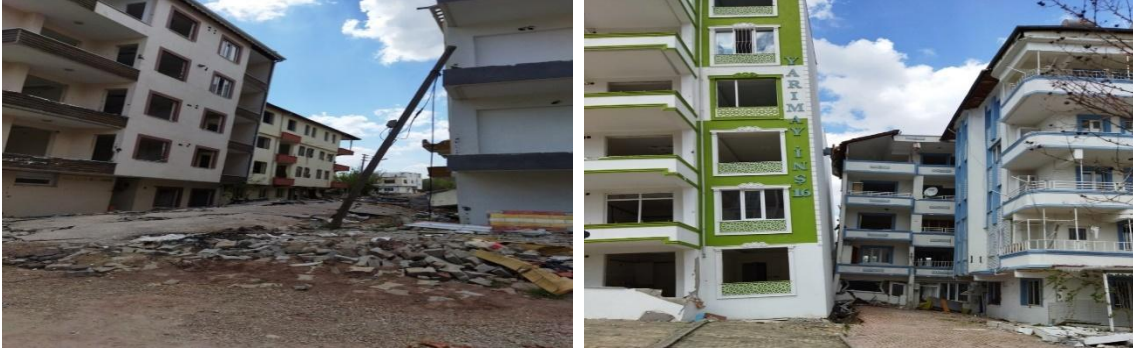
Birçok yapıda taşıyıcı ve diğer yapısal sistemlerinde bir hasar olmadığı halde zemin sıvılaşmasından dolayı yan yattığı, oturduğu gözlemlenmiş ve bu durumdan dolayı ağır hasarlı duruma geldikleri görülmüştür. Zemin sıvılaşması nedeniyle yol seviyesinin yükseldiği gözlemlenmiş ve bu durumun birçok yapının çökmesine neden olduğu tespit edilmiştir (Şekil 7, 8, 9).

Şekil 7: Bina çökmeleri (sıvılaşmadan kaynaklı yolların yükselmesi)

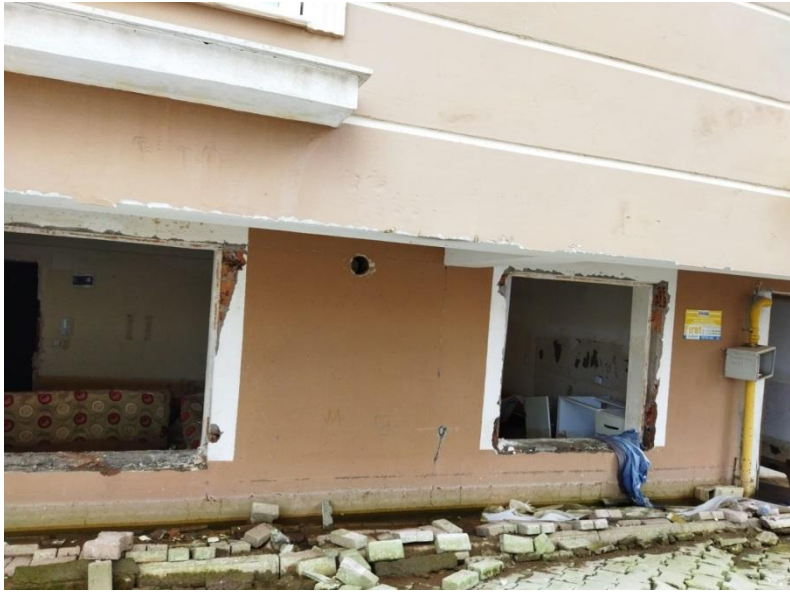
Şekil 8: Zemin sıvılaşmasından dolayı yapı çökmesi

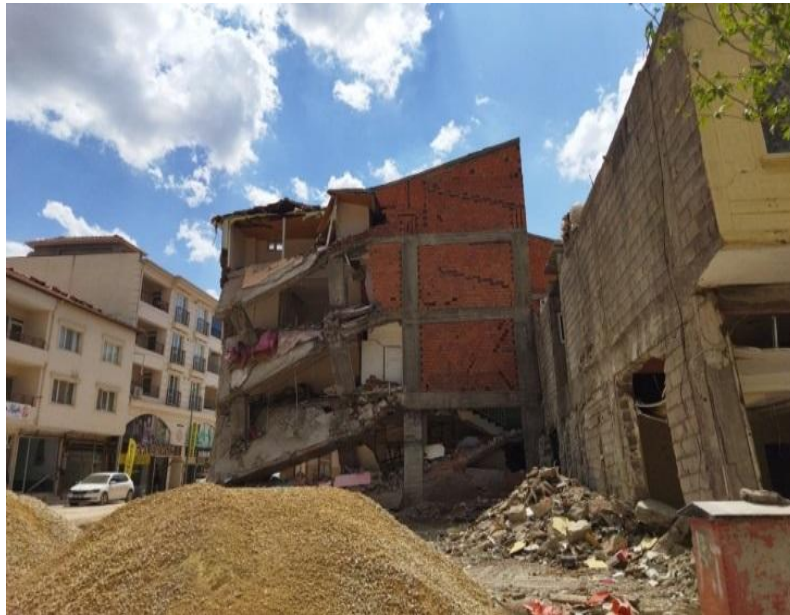
Şekil 9: Taşıyıcı sistemin yıkıldığı bir yapı örneği

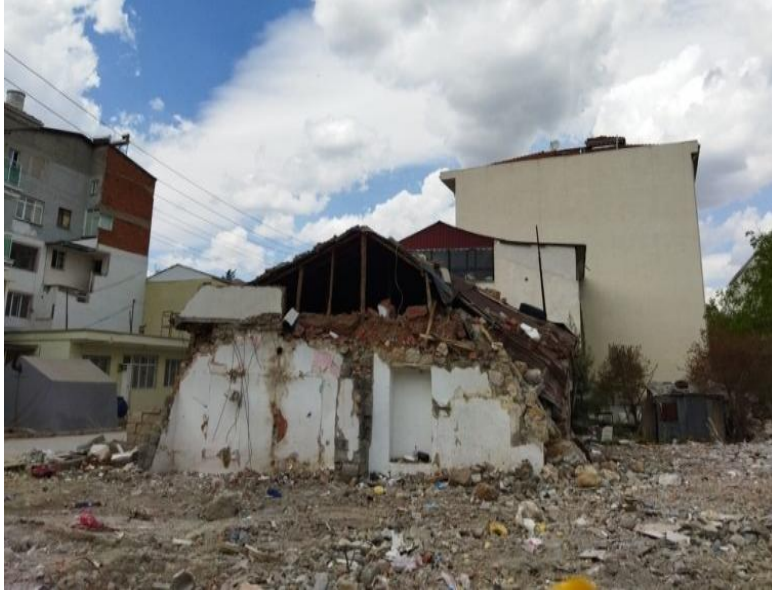
*Şekil 10: Betonarme ve yığma yapı hasar örnekleri*

Deprem sonucu yığma yapıların da önemli hasarlar aldığı gözlemlenmiştir. Bu yapılardaki hasarların nedenleri arasında zemin sıvılaşması, eski olmaları nedeniyle taşıyıcı sistemlerdeki eksiklikler ve malzeme yetersizliği gibi etkenler gelmektedir (Şekil 10).

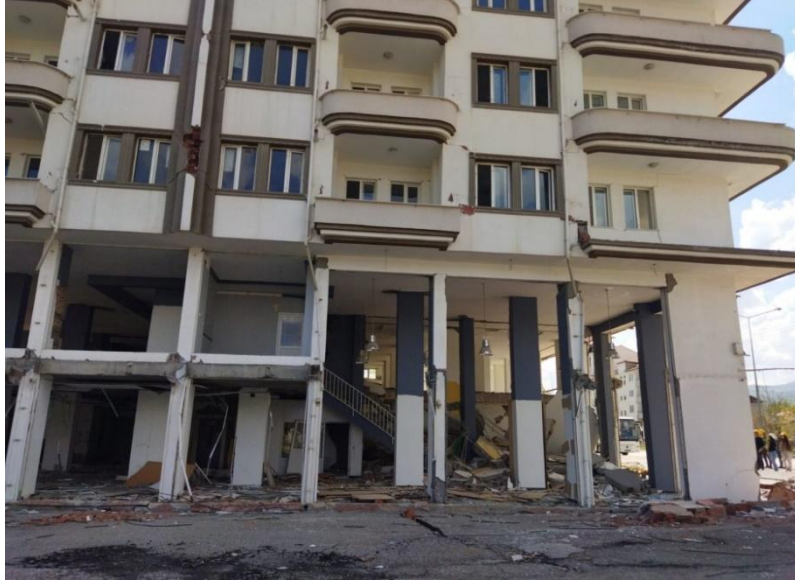
Yapılan gözlemlerde, yapısal hasarlar arasında özellikle taşıyıcı sistemde (kolon, kiriş, döşeme) malzeme eksikliği ve yanlış malzeme kullanımı tespit edilmiştir. Örneğin, etriye sayılarının az olması ve fazla aralıklarla bırakılması, kum yerine taş kullanılması ve düz donatı kullanımının yaygınlığı gibi sorunlar gözlemlenmiştir. Bazı ağır hasarlı yapılarda perde duvarlar, kolonlar ve kirişler yan yatmış veya patlamıştır. Bu binalarda duvarların yıkıldığı, sıvaların döküldüğü, döşemelerin yer yer çöktüğü ve açıkta kalan donatıların çürüyüp korozyona uğradığı gözlemlenmiştir (Şekil 11, 12).

Şekil 11: Binada yapısal hasar örneği

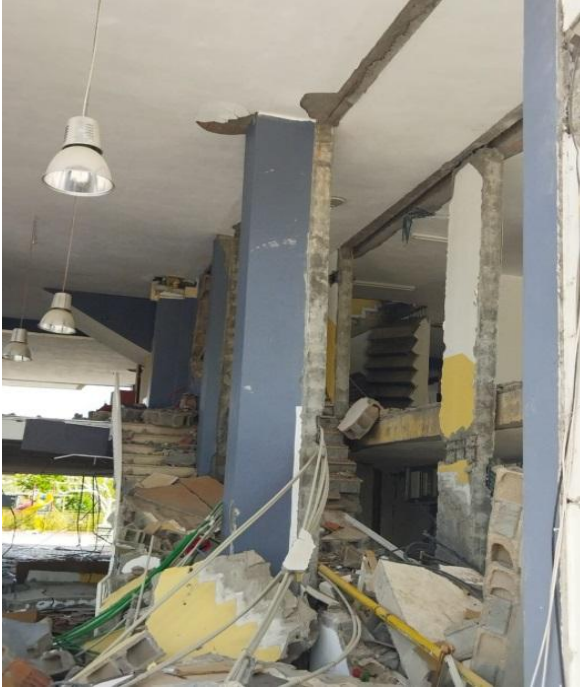
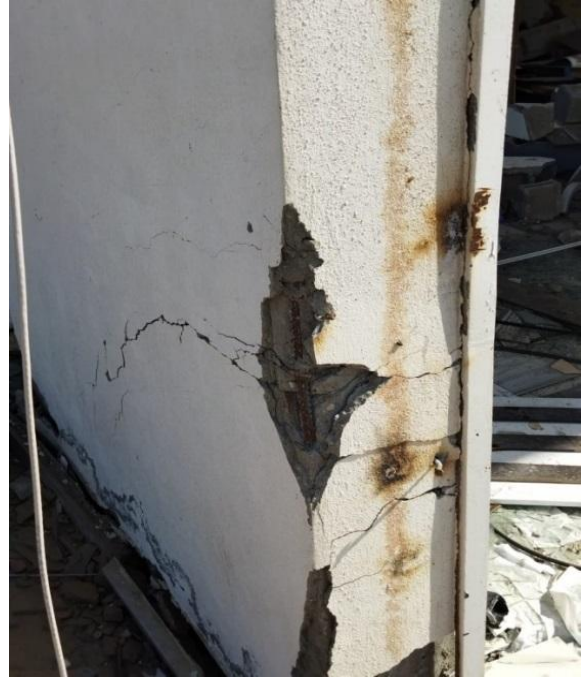
Şekil 12: Binada yapısal hasarlar
