<b>Makale Bilgisi:</b> Özer Baş, G., Gölükçü, İ., Demir, İ. (2024). Manisa İli Kula İlçesinde Yer Alan Kilise ve Şapeller Üzerine Bir İnceleme. DEÜ Edebiyat Fakültesi Dergisi, Cilt:11, Sayı:2, ss.532-559.	<b>Article Info:</b> Özer Baş, G., Gölükçü, İ., Demir, İ. (2024). Research into Churches and Chapels in Kula District of Manisa. DEU Journal of Humanities, Volume:11, Issue:2, pp.532-559.
<b>Kategori:</b> Araştırma Makalesi	<b>Category:</b> Research Article
<b>DOI:</b> 10.69878/deuefad.1469344	<b>DOI:</b> 10.69878/deuefad.1469344
<b>Gönderildiği Tarih:</b> 16.04.2024	<b>Date Submitted:</b> 16.04.2024
<b>Kabul Edildiği Tarih:</b> 30.07.2024	<b>Date Accepted:</b> 30.07.2024

## MANİSA İLİ KULA İLÇESİNDE YER ALAN KİLİSE VE ŞAPELLER ÜZERİNE BİR İNCELEME

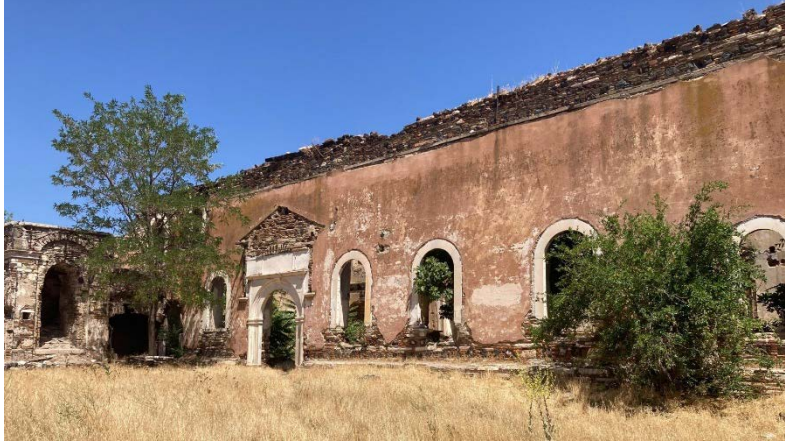
**Fotoğraf 3. Kilise genel görünüm (Kişisel Arşiv-Temmuz 2024)**

Bugün harabe durumunda olan kilisenin beden duvarları ayakta ancak çatı strüktürü ve tüm iç mekân öğeleri yok olmuştur. Bölge halkı yapının bu halde olmasının sebebinin geçmişte geçirmiş olduğu bir yangın olduğunu aktarmaktadır. Yapının günümüze ulaşmış hiçbir ahşap öğesinin olmaması (çatı, asma kat döşemesi, doğramalar, vd.) bu aktarımı doğrulayabilir.

Yığma sistemde inşa edilen yapının duvarları taş+tuğla almaşık duvar tipinde örülmüştür. Var olan sıva kalıntılarında iç mekânda yapının beşik tonoz ile örtüldüğü tespit edilebilir. Doğu ve batı cephelerinde kalkan duvarı olması sebebiyle çatı formu da beşik çatı biçiminde olmalıdır. Yine var olan sıva kalıntılarında güney yönündeki girişin aynı Meryem Ana kilisesinde olduğu gibi sütunlar üzeri sundurma çatılı bir üst örtüye sahip olduğu anlaşılmaktadır. Aynı cephenin batı tarafında ana yapıya oldukça yakın konumlandırılmış küçük bir yapı bulunmaktadır (Fotoğraf 4). Bu ince ve uzun forma sahip olduğu düşünülen yapının çan kulesi olması muhtemeldir, zira yapı girişi taş basamaklı merdivene açılmaktadır. Bu kule ile yapı arasındaki dar boşlukta ise tek katlı, tek hacimden oluşan depo olarak kullanılmış olabilecek küçük bir mekân bulunmaktadır.

Kula'daki iki kiliseden biri olan ve plan şeması, cephe kurgusu ve ek yapılarıyla günümüze ulaşabilmiş olan Hagios Stephanos Kilisesi'nin varlığını sürdürebilmek önem arz etmektedir. Yapı işlevsiz kaldığından bu yana ne koruma altına alınmış (etrafı çevrilmiş veya yapıya giriş kapatılmış değildir) ne de projeleri hazırlanmak suretiyle yapıyla ilgili herhangi bir koruma çalışmasına başlanmıştır. Yoğun strüktürel ve malzeme bozulmaları, kayıpları olan yapının bozulmalarının artmaması, özgün halini daha fazla kaybetmeden ilçeye kazandırılması gerekmektedir. Yapı özel mülk içerisinde yer aldığından, yapı sahibinin kendi imkanlarıyla bu anıtsal yapıyı restore etmesi ve hatta projelendirmeyi bile karşılaması oldukça zordur. Bu nedenle yapı yıkılmayı beklemektedir. Mal sahibinin yerel yönetimler tarafından projelendirme, restorasyon süreçleri ve destekleriyle ilgili bilgilendirilmesi ve bu konuda ilgili çalışmalar yapması gerekmektedir. Ayrıca yapının esaslı onarım gerektirmesi ve şahıs mülkiyetinde olması sebebi ile diğer ve daha iyi durumda olan yapılara göre işlev skalasını genişletmek mümkündür. Kilise, yurtdışı örneklerinde de sıkça rastlanılan konut işlevine döndürülebilir.

Hagios Stephanos Kilisesi, çevresi ile değerlendirildiğinde müze olarak gezilebilir; Kestaneciler konağı, kafe olarak işlevlendirilmiş konaklar, her iki işlevi bir arada barındıran Kenan Evren'in büyüdüğü ev ve doku içinde yer alan butik otele oldukça yakın bir konumdadır. Bu gezi rotasına eklenebilecek şekilde yapılacak bir planla uygun bir işleve sahip olabilir. Bu gibi önemli ve görkemli bir yapının işlevlendirilmesi Kula'nın giderek artan turizm potansiyeline katkıda bulunacaktır. Kula'da müze evler ilgi çekmektedir. Söz konusu yapıya bir müze işleviyle birlikte içerisi herkes tarafından gezilebilecek. Aynı zamanda kentsel sit alanı içerisinde olması ve turizm potansiyeli göz önüne alındığında konaklama yapısı veya yeme içme faaliyetleri sunan restoran, kafeterya gibi bir mekâna dönüştürülebilir.

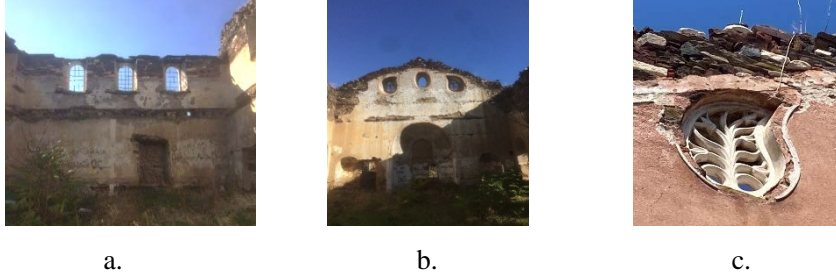
**Fotoğraf 5. a) Kilise iç batı duvarı, b) İç doğu duvarı, c) Doğu duvarındaki bitkisel figürlü üst pencere detayı (Kişisel Arşiv-Temmuz 2024)**

Kilisenin çan kulesi kısmında alt sıra pencereler değil üst pencereler bulunmaktadır. Üst pencerelerin yapılış amacı yapının o iç kısmında üst kotta bir galeri bulunması olabilir. Üst pencereler bu duvara bitişik olan batı cephesi duvarında da devam etmektedir. Yapının iç batı duvarı üzerinde bir galerinin varlığını gösteren döşeme kirişi boşlukları görülmektedir (Fotoğraf 5-a). Bu pencerelerde lokma geçme biçimli demir parmaklıklar bulunmaktadır. Alt kottaki pencerelerde demir parmaklıklar yoktur, süreç içerisinde yerlerinden çıkarılmış olmalıdırlar. Cephelerdeki tüm açıklıklar taş sövelerle çevrili ve tam kemerlidir. İç duvarlarda kemerli nişler bulunmaktadır. Apsisin bulunduğu doğu yönündeki kalkan duvarında üst kotta eliptik ve bitkisel figürlü üst pencereler bulunmaktadır (Fotoğraf 5-b/c).

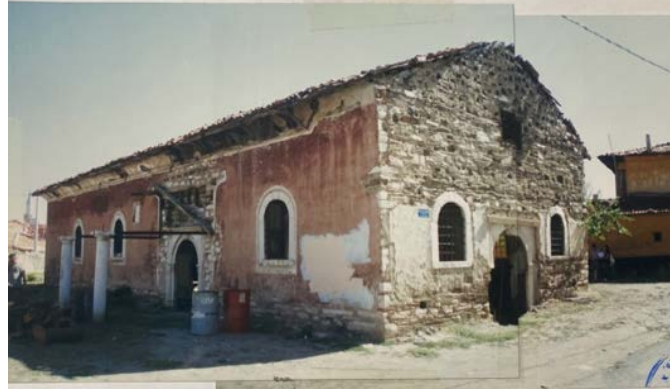
**Fotoğraf 6. Meryem Ana Kilisesi restorasyon öncesi durumu (Anıtlar Kurulu Arşivi)**

Meryem Ana Kilisesi'nin restorasyonu gerçekleşmeden önce yapılan incelemeler ve çalışmalar kapsamında Emine Tok'un hazırladığı raporda eski fotoğraflarında bulunduğu kuzeybatı kapısı üzerindeki kitabesi inceleyerek yapının 1831 yılında inşasına başlandığını ifade etmiştir (Fotoğraf 7). 1837 yılında ise yapının büyük bir onarım ve tamir gördüğü ve batı cephenin üst katındaki duvar dokusundaki farklılığın bu onarıma bağlı olduğu açıklanmaktadır (Tok, 2009).

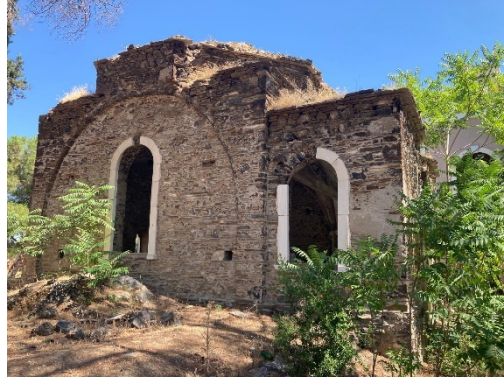
Fotoğraf 10. Yapının güneybatı cephesinden görünümü (Kişisel Arşiv- Temmuz 2024)

Yapı üst örtüsü iki kısımdan oluşmaktadır. Yapının içten giriş kısmı yarım kubbe iken ana mekânın üzeri kubbe ile örtülüdür. Yapı dış çeperinde çok fazla bozulma ve bitkilenme olduğundan dolayı dışta üst örtü formu tam olarak okunamamaktadır. Ana mekânın üzerinde kubbeyi taşıyan sekizgen kasnak dışarıdan görülmektedir (Fotoğraf 10).

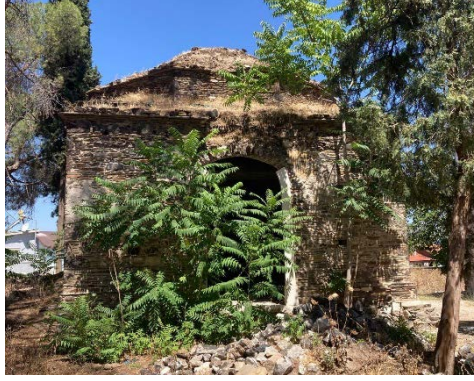
Fotoğraf 11. Yapının güneydoğu cephesinden görünümü (Kişisel Arşiv- Temmuz 2024)

Yığma taş duvar olarak inşa edilen yapı sıvasızdır. Yapı dış cephesinde kuzeydoğu, kuzeybatı ve güneybatı cepheleri orta kısımları içe doğru 15 cm kademeli ve kemer şeklindedir. Güneydoğu cephesinin ortasında ise mermer söveler ile çevrilmiş kemerli bir giriş yer almaktadır (Fotoğraf 11).

Yapının günümüzdeki durumuna bakıldığında, ayakta duruyor olsa da çok fazla malzeme kayıpları olduğu görülür. Mermer sövelerinin tamamında parça eksiklikleri bulunmaktadır. Kubbe içinde ve iç duvarlarda yosunlanmalar görülmektedir. Yapı üst örtüsünde bitkilenmeler ve malzeme kayıpları söz konusudur.

Zafer Okuluyla ilgili restorasyon çalışmalarına başlanıp yarım kalsa da süreç içerisinde şapel yapısına herhangi bir müdahale yapılmamıştır. İvedilikle Zafer Okulu'na verilecek yeni işlev ile söz konusu yapının da gerekli bakım onarım çalışmaları yapılarak hayata kazandırılması gerekmektedir.

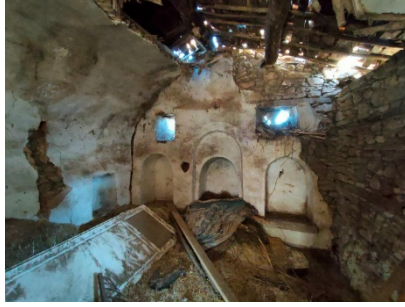
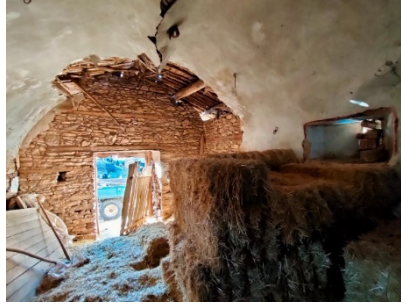
Fotoğraf 12. Şapeli doğu (a) ve batı (b) duvarlarının içten görünümü (Kişisel Arşiv-Ekim 2022)

Doğu duvarında üç adet niş yer almaktadır. Ortada yer alan niş, sağ ve solundaki nişlere göre daha büyüktür. Nişerin üzerinde iki adet aydınlatma açıklıkları yer almaktadır (Fotoğraf 12-a). Doğu ve Batı duvarlarının da üst kısımlarında dikdörtgen şekilde birer adet açıklık bulunmaktadır (Fotoğraf 12-b). Kuzey duvarında yer yer kök boyalı çizimler olduğu görülmektedir.

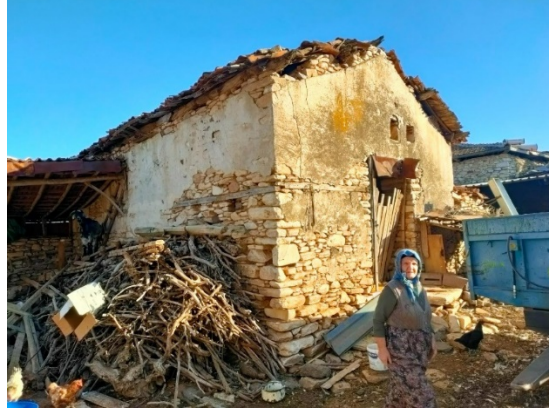
Fotoğraf 13. Şapel yapısının dışarıdan görünümü (Kişisel Arşiv-Ekim 2022)

Yapının duvarları yaklaşık 60 cm kalınlığında ahşap hatıllı ve moloz taş kullanılarak yapılmıştır. Üst örtüsü ise içerden batı-doğu doğrultusunda beşik tonoz iken dışardan kırma çatıyla örtülüdür. Yapının sıvaları günümüzde çoğunlukla dökülmüş olsa da yapının dış cephelerinde herhangi bir süsleme bulunmamaktadır (Hata! Başvuru kaynağı bulunamadı.).

Yapının günümüzdeki durumuna bakıldığında, beşik tonozun büyük oranda parça kayıplarına uğradığı görülür. Bu nedenle yapı dış hava koşullarından daha fazla etkilenmektedir. Bu da yapının çürüme hızını arttırmaktadır. İç ve dışta sıvalı olan duvarların çoğunluğunda sıvalar sökülmüştür. Yapının özgün kapısı günümüze ulaşamamıştır. Şahıs mülkiyetinde olmasından kaynaklı yapı kamu kullanımına açılmamış ve avlu duvarları içerisinde olduğu için gelen ziyaretçiler tarafından da tespit edilememektedir. Depo olarak kullanılan yapıya yeterli bakım ve onarım çalışmaları yapılmadığı için gün geçtikçe daha çok yok olma tehlikesi ile karşı karşıya kalmaktadır.
