# Ankara Vakıf Eserleri Müzesi, Şeyh Bahşi Mescidi Vaaz Kürsüsü Mevcut Koruma Durumu ve Önerileri\*

Cemile Yıldırım Altun\*\*

Murat Cura\*\*\*

## Ankara Waqf Museum, Current Conservation Status of the Sheikh Bahşi Masjid Sermon Chair and Recommendations

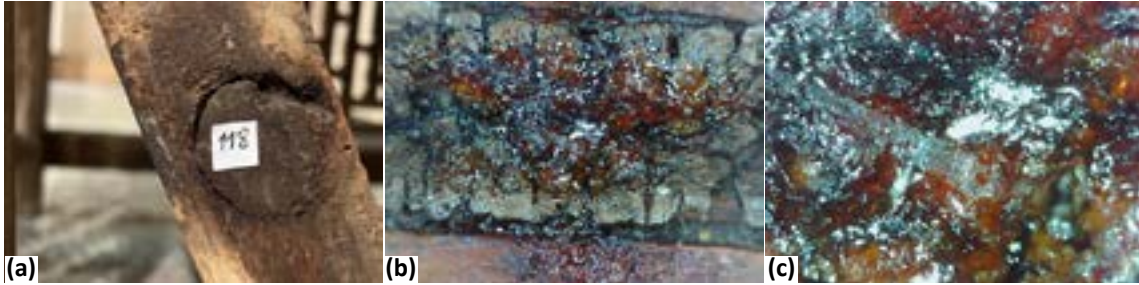
Eserin yapımında *budaklı ahşap* malzeme kullanılmıştır. Budak, ahşabın mekanik özellikleri üzerinde doğrudan etkiye sahip olup, daha yoğun ve reçineli bir yapı sergilemekte ve çevresindeki odunlara göre daha fazla daralma özelliği göstermektedir (Perker, 2012, s. 47). Şeyh Bahşi Mescidi Vaaz Kürsüsü'nde, budaklı ahşabın kuruma süreci sonucunda çatlamalara neden olduğu gözlemlenmiştir. Eserin yüzeyinde, budağın ahşap yüzeyinden ayrılması sonucu oluşan ve denge problemi yaratabilecek parçalar bulunmaktadır (Resim 3). Budaklı ahşap kullanımında karşılaşılan bir diğer problem ise, budaklı kısım ile diğer ahşap bölümleri arasındaki renk farkıdır. Şeyh Bahşi Mescidi Vaaz Kürsüsü'ndeki budaklı kısımlar ile diğer kısımlar arasında belirgin renk farklılıkları tespit edilmiştir.

**Resim 3.** Şeyh Bahşi Mescidi Vaaz Kürsüsü, budaklı ahşap kullanım hasarı örneği. (a) Fotoğraf makinesi çekimi b) Optik Mikroskopta x50 büyüklükte tabaka detay görüntüsü b) Optik Mikroskopta x200 büyüklükte tabaka detay görüntüsü.

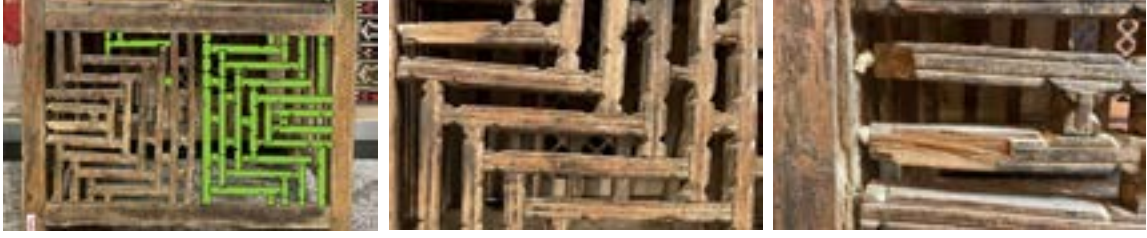
Eserin gövde ve korkuluk kısımlarında parça kaybı gözlemlenmektedir. Bu parça kayıpları, eserin genel süsleme kompozisyonunu bozarak estetik açıdan sorun oluşturmakta ve ayrıca yapısal bozulmalara yol açmaktadır. Parça kaybı olan bölgelerde yüzeysel kir ve toz birikintileri de meydana gelmiştir (Resim 6).

**Resim 4.** Şeyh Bahşi Mescidi Vaaz Kürsüsü, gövde ön kısmı parça kaybı örnekleri.

**10. Tamamlama İşlemleri ve Belgeleme:** Eser yüzeyinde kısmi parça kayıpları ve ön gövde kısmındaki bir panonun yarısının tamamen yok olduğu kısımlar bulunmaktadır. Ayaklarda strüktürel tamamlama gereklidir. Diğer kısımlarda ise estetik tamamlamalar yapılabilir. Her iki durumda da özgün malzemeye ve dokuya yeni bir ek yerleştirme işlemi gerçekleştirileceğinden “en az müdahale” yaklaşımı esas alınmalıdır. Burada kullanılacak malzeme, özgün malzeme ile uyumlu olmalıdır. Ahşabın hasar derecesi belirlenmelidir. Kullanılacak dolgu malzemesi, ahşap malzemedenden daha kuvvetli ya da zayıf olmamalı, ahşap malzeme ile aynı oranda hareket edecek nitelikte olmalıdır. Ahşabın hareketini kısıtlayabileceği ve çatlamaya yol açabileceği için vida ve tamir plakaları gibi metal bağlantıların eklenmesinden kaçınılmalıdır. Yapılacak müdahalede, restorasyon yapılan alanın “belirtmesi” ilkesi mutlaka dikkate alınmalıdır. Belirtme ilkesi (1) orijinal eser renginden daha açık tonda veya (2) eser yüzeyinden daha alçak seviyede tutularak olmak üzere iki farklı türde uygulanabilir.

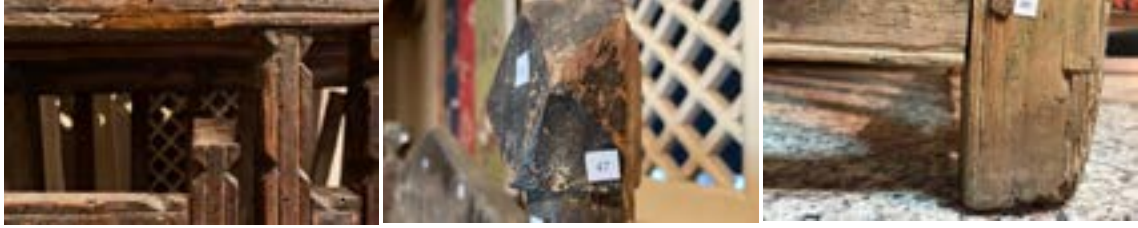
Korkuluk kısımlarında kısmi tahribatlar gözlemlenmekle birlikte, bu kayıplar genel süsleme kompozisyonunu bozacak nitelikte değildir. Parça kaybı yaşanan bölgelerde zamanla kir ve toz tabakaları birikmiştir. Bu tabakalara, eserin zivana-kiniş teknikli geçme yerlerinde meydana gelen tahribatların müdahale edilmesi gereklidir; bu müdahale yalnızca estetik açıdan değil, aynı zamanda eserin statik dengesini etkilemesi bakımından da önem taşımaktadır. Eserin statik dengesini etkilemeyen ancak estetik birliği sağlayan bazı bölümlerde de parça kayıpları bulunmaktadır. Bu sorun, eserin poligonal topuz kısımlarında belirgin bir şekilde görülmektedir (Resim 5). Denge problemi yaratan ve zivana-kiniş tekniğindeki geçme parçalarının mevcut yerlerinin değişikliğine neden olan kayıplar tespit edilmiştir. Bu sorunlar, eserin ayak kısımlarında gözlemlenmiştir (Resim 5).

**Resim 5.** Şeyh Bahşi Mescidi Vaaz Kürsüsü, ayak kısmındaki parça kaybı örnekleri.

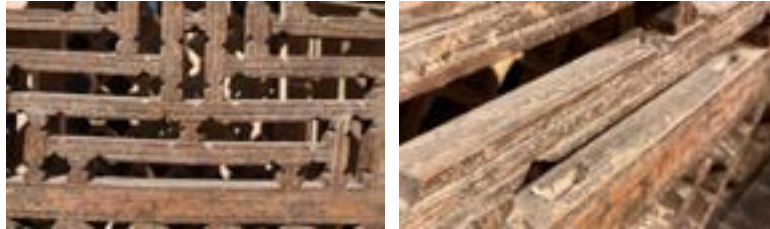
Süsleme kompozisyonundaki simetrik olmayan parça kayıpları oldukça belirgin bir şekilde gözlemlenebilmektedir. Buna karşılık, simetrik kayıplar, yani kompozisyonun her iki tarafında aynı yer, yön, boyut ve süsleme unsurlarını barındıran parçalardaki kayıplar, zivana-kiniş geçiş yuvalarındaki boşluklar dikkate alınarak tespit edilmiş ve belgelenmiştir (Resim 6).

**Resim 6.** Şeyh Bahşi Mescidi vaaz kürsüsü zivana-kiniş kısmı parça kaybı örnekleri.

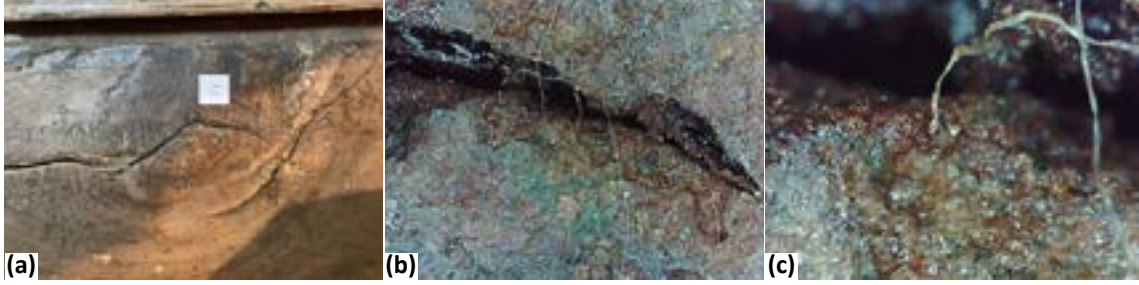
yoğunlaşarak parça kayıplarına yol açmıştır. Bu kayıplar, statik dengeyi sağlayan ve ayakları oluşturan direklerde belirgin bir şekilde gözlemlenmektedir (Resim 7). Tespit edilen sorunlar, birleşim yerlerine yakın bölgelerde ve gerilmelere maruz kalan kısımlarda çatlama ve ayrılmalara yol açmıştır.

**Resim 7.** Şeyh Bahşi Mescidi Vaaz Kürsüsü çatlak ve ayrılma örneği. (a) Fotoğraf makinesi çekimi b) Optik Mikroskopta x50 büyüklükte tabaka detay görüntüsü b) Optik Mikroskopta x200 büyüklükte tabaka detay görüntüsü.

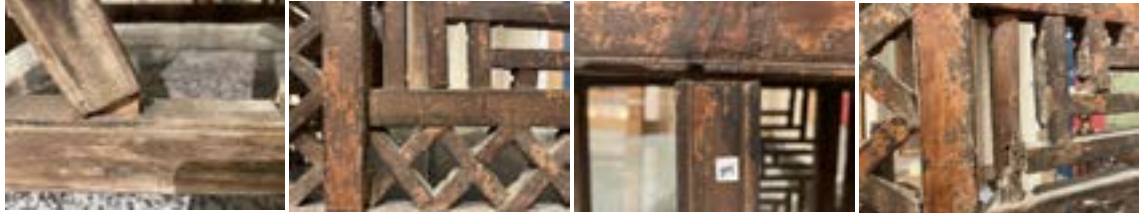
Eserin ayak, gövde, sedir ve korkuluk gibi kısımlarında, bağlantı noktalarında zivana-kiniş tekniğiyle yapılmış süslemeli kısımların büyük çoğunluğunda yoğun bir gevşeme problemi gözlemlenmiştir. Bu gevşeme, eserde parça kayıpları ve kırılmaların artmasına da neden olmuştur. Gevşeme, uygun olmayan taşıma, depolama ve sergileme koşullarından kaynaklanabileceği gibi, ahşabın doğal çalışma süreçlerinden de meydana gelmiş olabilir. Ayrıca, bu gevşemelerin neden olabileceği sorunlara karşı bazı niteliksiz müdahalelerin yapıldığı tespit edilmiştir. Bu müdahaleler arasında kağıt ve ahşap kullanımı ile uygun nitelik ve boyutta olmayan metal çivilerin kullanımı yer almaktadır (Resim 8).

**Resim 8.** Şeyh Bahşi Mescidi Vaaz Kürsüsü, gevşeme örnekleri.

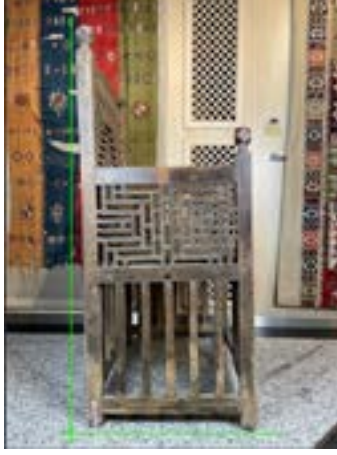
Eserdeki yapısal değişimler, geleneksel yöntemlere ek olarak fotogrametri tekniği ile de belgelenmiştir (Resim 9). Fotogrametri, nesnelerin ve yapıların üç boyutlu modellerinin oluşturulmasında kullanılan etkili bir yöntemdir ve bu sayede eser üzerindeki deformasyonlar ve bozulmalar detaylı bir şekilde analiz edilebilmektedir. Bu teknik, yüksek çözünürlüklü görüntüler elde edilmesini sağlayarak, inceleme yapılan alanın boyutlarının ve oranlarının doğru bir şekilde kaydedilmesine olanak tanır. Ayrıca, fotogrametrik veriler, eserin korunması ve restorasyonu için gerekli olan bilgilerin sağlanmasında kritik bir rol oynamaktadır. Bu bağlamda, yapılan analizler, müdahale gerektiren bölgelerin belirlenmesi açısından önem arz etmektedir.

Resim 9. Şeyh Bahşi Mescidi Vaaz Kürsüsü, gönye bozunumu.

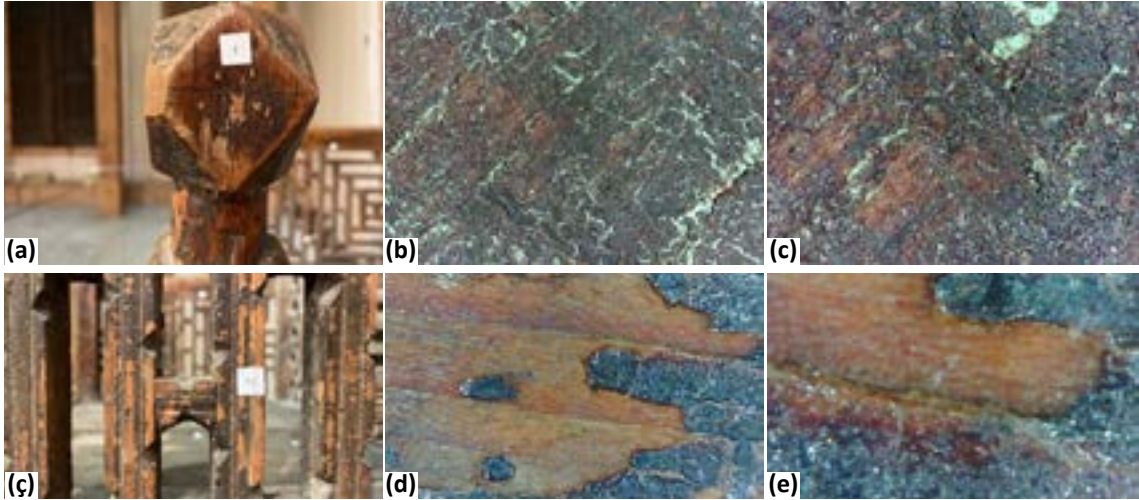
Eserin yüzeyindeki tabakalaşma ve yüzeyden ayrılmalara, DinoLite AM2111 marka optik mikroskop kullanılarak toplam 126 farklı noktadan %50 ve %200 büyütme ile incelenmiştir. Bu inceleme sürecinde, iki farklı büyütme seviyesinde toplam 252 adet detaylı görüntü elde edilmiştir (Resim 10). Elde edilen veriler doğrultusunda, eser yüzeyinde yoğun tabakalaşma ve yüzeyden ayrılmalara bağlı olarak çeşitli bozulmalar gözlemlenmiştir. Bu bulgular, eserin yapısal bütünlüğü üzerinde olumsuz etkiler yaratabileceğini göstermektedir. Dolayısıyla, tespit edilen bozulmaların giderilmesi ve eserin korunması için gerekli önlemlerin alınması önem arz etmektedir.

Resim 10. Şeyh Bahşi Mescidi Vaaz Kürsüsü tabakalaşma ve yüzeyden ayrılma detay görüntüleri. (a, d) Fotoğraf makinesi çekimi (b, e) Optik Mikroskopta x50 büyüklükte tabaka detay görüntüsü (c, f) Optik Mikroskopta x200 büyüklükte tabaka detay görüntüsü.

İncelemeler, optik mikroskop görüntüleri kullanılarak yapılmış ve bu süreçte yüzeyde gözlemlenen tabakalaşma ve ayrışmanın önemli bir kısmının, geçmiş dönemlerde kullanılan boya ve koruyucu tabakalardan kaynaklandığı tespit edilmiştir. Ayrıca, bu tabakaların üzerinde biriken yüzey kir ve tozlarının da olduğu görülmüştür. Müze koleksiyonlarındaki ahşap eserlerde meydana gelen fiziksel hasarların, genellikle uygunsuz taşıma ve bakım sorunları ile kötü saklama ve sergileme koşullarından kaynaklandığı bilinmektedir. Ayrıca, eserlerin korunması için yapılan uygun olmayan ve niteliksiz onarımlar, özellikle

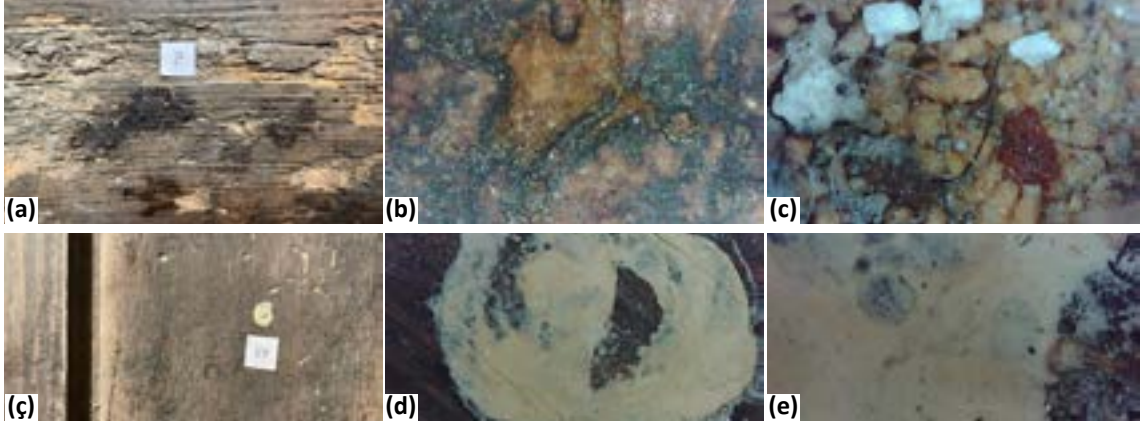
**Resim 11.** Şeyh Bahşi Mescidi Vaaz Kürsüsü sedir kısmında tabakalaşma ve yüzeyden ayrılma detay görüntüleri. (a, d) Fotoğraf makinesi çekimi (b, e) Optik Mikroskopta x50 büyüklükte tabaka detay görüntüsü (c, f) Optik Mikroskopta x200 büyüklükte tabaka detay görüntüsü.

Eserin sedir, ayak ve korkuluk kısımlarında yoğun ayrışma, diğer bölgelerinde ise beyaz tabakalaşma gözlemlenmiştir (Resim 11). Sorunların, onarımlarda kullanılan malzemelerden kaynaklandığı öne sürülebilir. Eser müzeye getirildiğinde yeşil boya ile kaplıydı ve yüzeyi niteliksiz uygulamalarla kimyasal ve mekanik yöntemlerle temizlendi. Fotoğraf ve optik mikroskop incelemeleri, eser yüzeyinde renk değişimleri ve kirliliğe neden olan, taşıyıcı ağşaba kısmen sabit ama genel olarak yüzeyden ayrılan lokal boyalı kalıntılar bulunduğunu göstermektedir. Ayrılmalar, müze ortamındaki sıcaklık, nem ve ışık dengesizliğinden kaynaklanabilir. Ayrıca, ağşap malzemenin nem alma ve verme özellikleriyle etkileşimi de bu değişimlere yol açabilir. Bu durum, eserin uzun vadeli korunmasını tehlikeye atan bir faktördür. Uygun korunma yöntemlerinin belirlenmesi, eserlerin fiziksel bütünlüğünün korunmasında kritik bir rol oynamaktadır. (NPS, Appendix N, s. 21), (Resim 12).

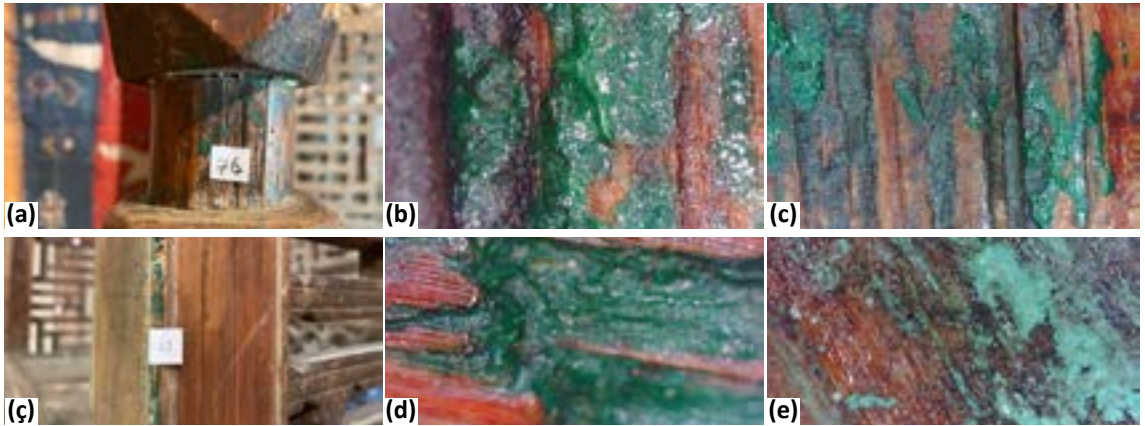
**Resim 12.** Şeyh Bahşi Mescidi Vaaz Kürsüsü, tabakalaşma ve yüzeyden ayrılma örnekleri (Yeşil boya tabakası). (a, d) Fotoğraf makinesi çekimi (b, e) Optik Mikroskopta x50 büyüklükte tabaka detay görüntüsü (c, f) Optik Mikroskopta x200 büyüklükte tabaka detay görüntüsü.

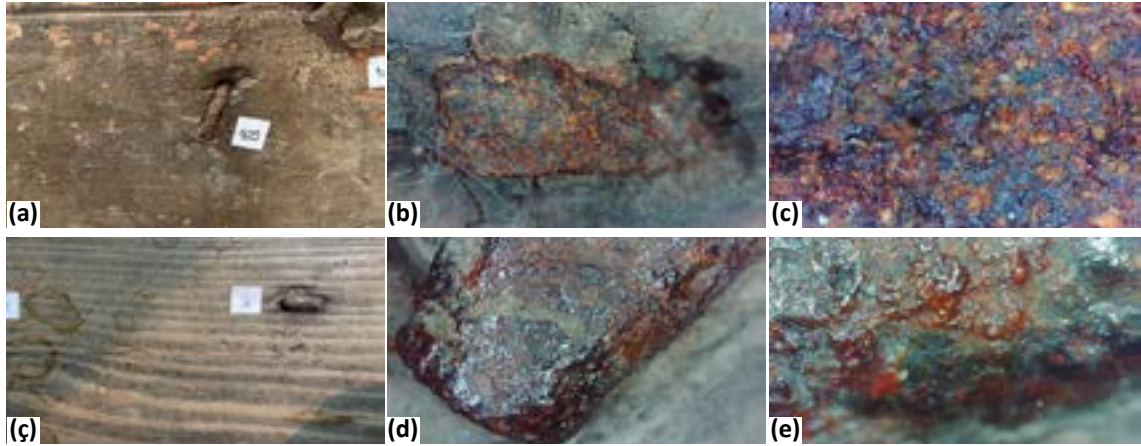
Eserin yüzeyinde bağlantı elemanı olarak metal çivilerin kullanıldığı belgelenmiştir; bu çiviler yüksek bağıl nem koşullarında paslanabilen demirden üretilmiştir. Kullanılan metal elemanlar, korozyona bağlı olarak eser yüzeyinin estetik görünümüne ve yapısına zarar vermiştir. Ahşap ve metal arasındaki temas noktalarında ahşabın rengi bozulmuştur. Metal kullanılan bölümlerde yapılan incelemeler, demir esaslı olduğunu gösteren kırmızı veya kırmızı-turuncu renk değişimlerinin, aktif korozyonun bir göstergesi olan pas oluşumlarıyla ilişkili olduğunu ortaya koymuştur. Bu durumda, korozyon durdurulmadığı takdirde, metalin bozulmasının yanı sıra alttaki ahşabın da lekelenmesine yol açacağı anlaşılmaktadır (Resim 13).

**Resim 13.** Şeyh Bahşi Mescidi Vaaz Kürsüsü, korozyon örnekleri. (a, d) Fotoğraf makinesi çekimi (b, e) Optik Mikroskopta x50 büyüklükte tabaka detay görüntüsü (c, f) Optik Mikroskopta x200 büyüklükte tabaka detay görüntüsü.

Eser yüzeyinde kullanılan metal çivilerde gözlemlenen pas (korozyon) oluşumu, ortamda mevcut bağıl nemin bu metal türü için uygun olmadığını göstermektedir. Optik mikroskop incelemelerinde, yüzeyde görülen kırılmayı ve kahverengi (pas) bozulmanın demir esaslı malzemedan kaynaklandığı tespit edilmiştir (Tablo 4).

Eser üzerinde bulunan metal malzemenin, korozyonun ilerlemesine karşı koruyucu bir uygulama ile muhafaza edilmesi gerekmektedir. Ancak, değişken nem seviyelerine maruz kalan organik ve inorganik malzemelerin birlikte kullanıldığı kompozit eserlerde bu koruyucu uygulama yetersiz kalmaktadır.

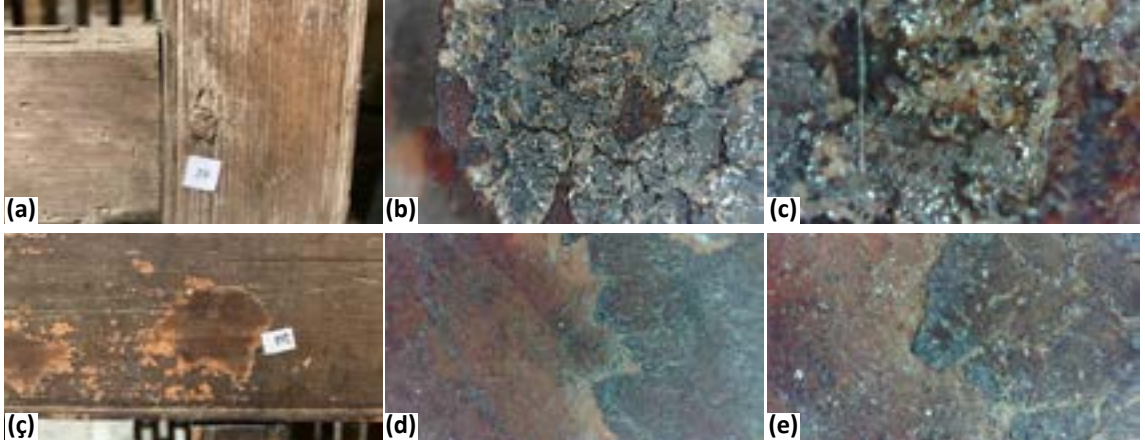
Eser yüzeyinde birden fazla alanda, küçük boyutlu veya yüzeyi tamamen kaplayan renk değişimleri gözlemlenmektedir. Bu sorunlar, onarımlar sırasında yüzeyde kullanılan kimyasallardan kaynaklanabileceği gibi, UV ışınlarının neden olduğu koyulaşmalardan da kaynaklanabilir. Renk değişimlerinin en belirgin şekli, yüzeydeki koruyucu tabakanın sıcaklık veya radyasyon (UV, görünür ışık, IR) etkisiyle bozulmasıyla meydana gelmiştir. Bu bozulmanın optik mikroskop altında incelendiğinde, lif yönü boyunca uzanan koyulaşma biçiminde olduğu tespit edilmiştir. (Resim 14).

**Resim 14.** Şeyh Bahşi Mescidi Vaaz Kürsüsü renk değişimi renk değişimi örnekleri. (a, d) Fotoğraf makinesi çekimi (b, e) Optik Mikroskopta x50 büyüklükte tabaka detay görüntüsü (c, f) Optik Mikroskopta x200 büyüklükte tabaka detay görüntüsü.

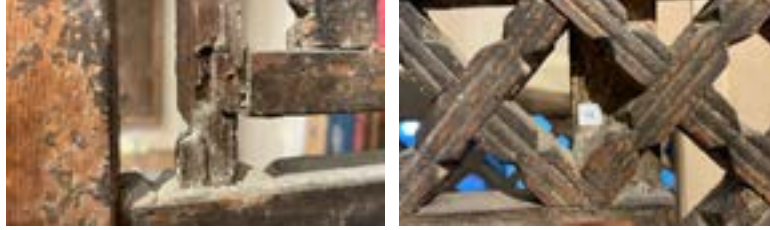
Eserin yüzeyinde şekil bozuklukları oluşturan birikintiler, önceki müdahalelerde kullanılan boya ve koruyucu malzeme ile bu tabakaların raspa işlemi sonrasında geriye kalan kalıntılardan oluşmaktadır. Ahşabın yüzeyindeki çatlaklar, böcek uçuş delikleri ve zivana-kiniş geçme tekniğindeki eksik parçalardan kaynaklanan boşluklar, özellikle çevresel kir ve tozun toplandığı alanlar olarak gözlemlenmiştir (Resim 15).

**Resim 15.** Şeyh Bahşi Mescidi Vaaz Kürsüsü, yüzey birikinti ve kir örnekleri.

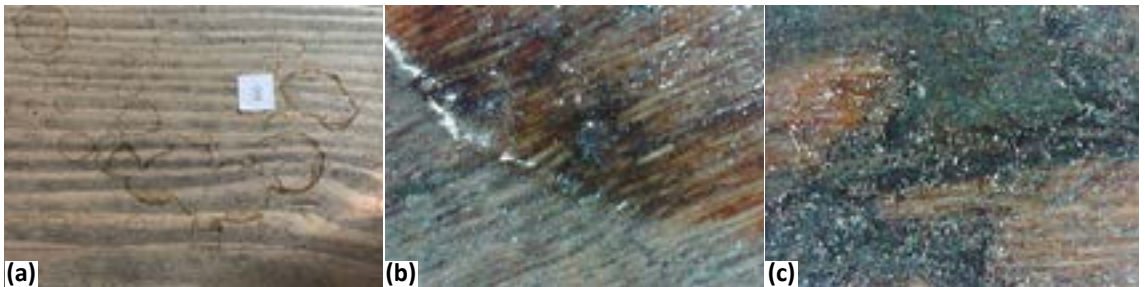
Eserin oturma/sedir yüzeyinde, yükseklik oluşturacak şekilde maddelerin yüzeye dökülmesi veya damlaması sonucu meydana gelen lekelenmeler bulunmaktadır (Resim 16). Müze ortamında, yüzeyde birikime neden olan kirlilik hem fiziksel hem de kimyasal bozulmalara yol açabilmektedir. Ayrıca, bağıl nem ve sıcaklıktaki dalgalanmalar, yüzeydeki kir ve birikintilerin artışında önemli bir rol oynamaktadır. Bu durum, maddelerin yüzeye daha fazla yapışmasını ve orada kalma süresinin uzamasını da artırmaktadır.

**Resim 16.** Şeyh Bahşi Mescidi Vaaz Kürsüsü yüzey lekelenme örnekleri. (a) Fotoğraf makinesi çekimi (b) Optik Mikroskopta x50 büyüklükte tabaka detay görüntüsü (c) Optik Mikroskopta x200 büyüklükte tabaka detay görüntüsü.

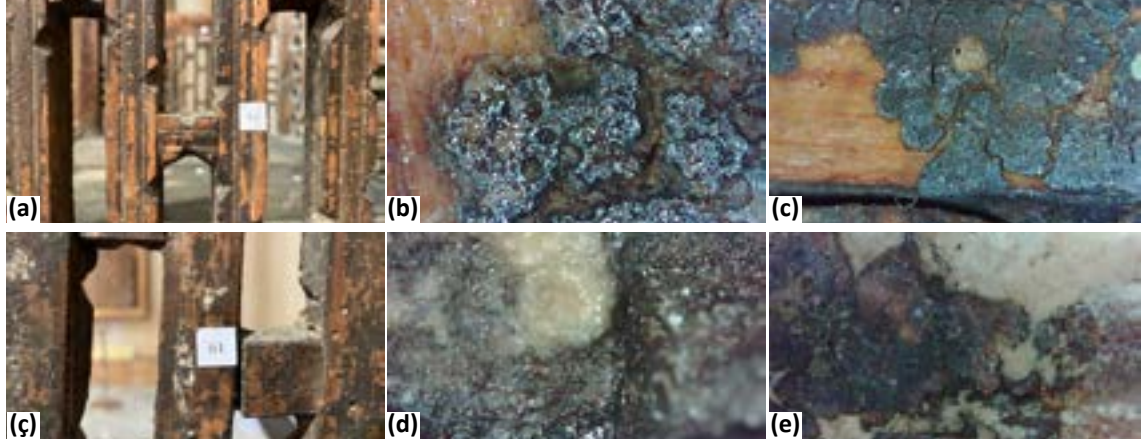
Ahşap yüzeyde renk farklılıkları yaratan birikintiler, önceki koruma işlemlerinde veya son dönemde gerçekleştirilen temizlik uygulamalarında yüzeye aktarılmış olabilir. Özellikle dikkat çeken bu birikinti örnekleri, eserin neredeyse tamamında görülmekte olup, boyutları ve uygulanış biçimleri, koruma işlemlerinden kaynaklanan kalıntılar olduklarını düşündürmektedir (Resim 17).

**Resim 17.** Şeyh Bahşi Mescidi Vaaz Kürsüsü geçmiş dönem uygulanan yüzey işlemi sonrası kalan birikinti örnekleri. (a, d) Fotoğraf makinesi çekimi (b, e) Optik Mikroskopta x50 büyüklükte tabaka detay görüntüsü (c, f) Optik Mikroskopta x200 büyüklükte tabaka detay görüntüsü.

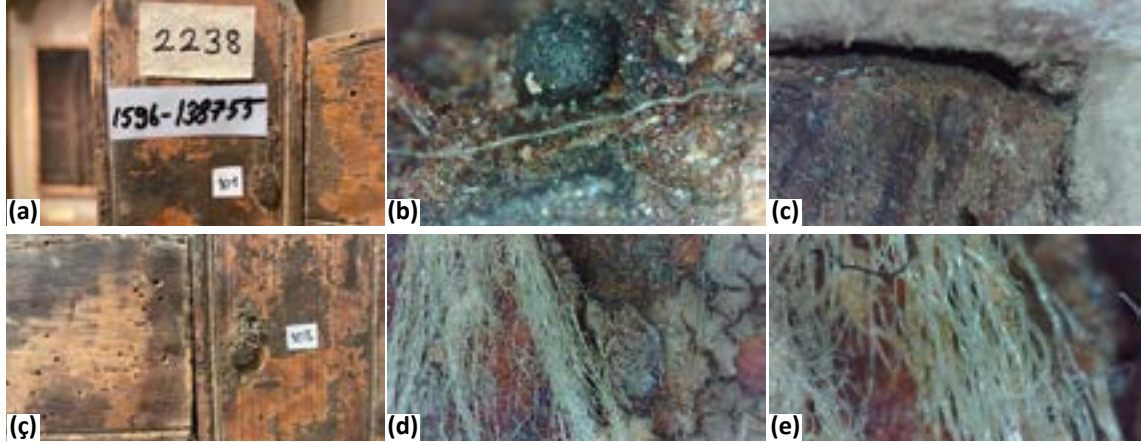
Yüzeysel birikimlerin yoğun olarak gözlemlendiği diğer bir alan, birleştirme işlemleri için kullanılan ahşap ve metal çivilerin bulunduğu bölümlerdir. Bu kısımlar, eser yüzeyinden yüksek veya alçak seviyede olmaları nedeniyle birikimin artmasına yol açmıştır. Ayrıca, bu bölümlerin çevresinde ahşabın doğal hareketleri sonucu oluşan çatlamlar ve ayrılmalar, birikim için uygun ortam koşulları oluşturmuştur (Resim 18).

**Resim 18.** Şeyh Bahşi Mescidi Vaaz Kürsüsü, birleşim elemanları yüzey birikinti örnekleri. (a, d) Fotoğraf makinesi çekimi (b, e) Optik Mikroskopta x50 büyüklükte tabaka detay görüntüsü (c, f) Optik Mikroskopta x200 büyüklükte tabaka detay görüntüsü.

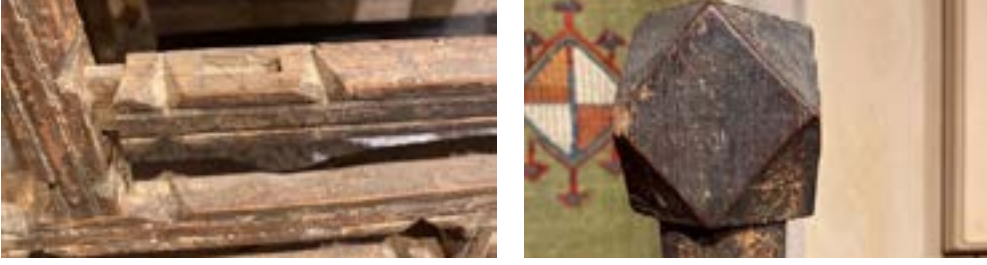
Eserde ahşap ve metal çivilerin bulunduğu kısımlarda, kir ve tozların yanı sıra lifli kalıntılar da tespit edilmiştir. Bu kalıntıların, temizlik ve bakım çalışmaları sırasında kullanılan tekstil malzemeleri veya pamuklu çubukların atıklarından kaynaklandığı söylenebilir. Yüzeysel birikim, özellikle gevşemiş zivana-kiniş tekniğiyle birleştirilmiş parçaların birleşim yerlerinde, eksik parçaların bulunduğu kısımlarda ve bu teknikle süslenmiş üçgen oymaların yer aldığı alanlarda, ayrıca topuz parçalarının direklerle birleştiği kısımlarda yoğunlaşan bir problem olarak gözlemlenmiştir (Resim 19).

Resim 19. Şeyh Bahşi Mescidi vaaz kürsüsü zivana-kiniş kısımları yüzeyel toz ve kir birikinti örnekleri.

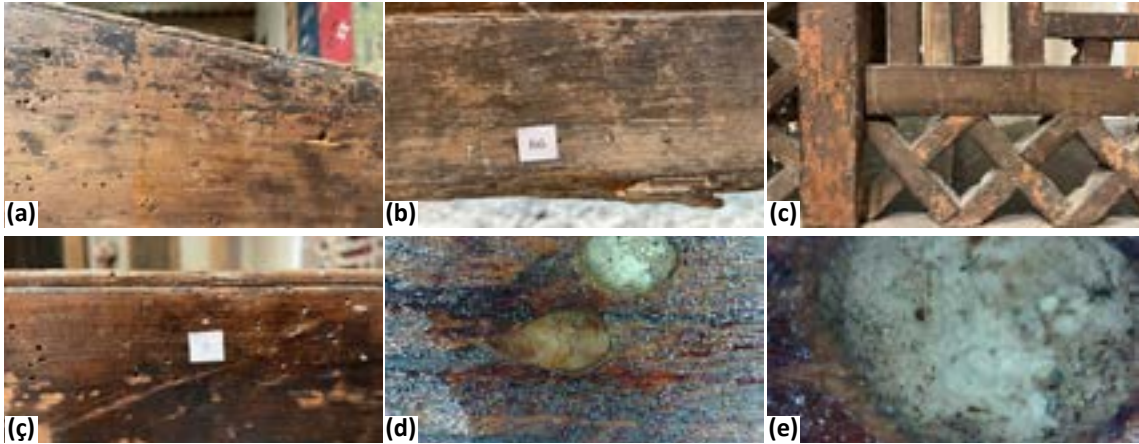
Organik bir malzeme olan ahşap, böcekler için besleyici bir kaynak oluşturmaktadır. Eser yüzeyinde oldukça fazla sayıda böcek uçuş deliğine rastlanması, eserin biyolojik bir saldırıya maruz kaldığını göstermektedir (Resim 20). Ancak uçuş deliklerinin çevresinde herhangi bir talaş veya döküntü bulunmamaktadır. Bu durum, aktif bir böcek istilasının olup olmadığını veya rutin temizlik nedeniyle izlenmesinin engellenip engellenmediğini sorgulamamıza neden olmuştur.

Resim 20. Şeyh Bahşi Mescidi Vaaz Kürsüsü yüzeyinde böcek uçuş delikleri örnekleri. (a, d) Fotoğraf makinesi çekimi (b, e) Optik Mikroskopta x50 büyüklükte tabaka detay görüntüsü (c, f) Optik Mikroskopta x200 büyüklükte tabaka detay görüntüsü.

- 9. Böcek Uçuş Deliklerinin Doldurulması ve Belgeleme:** Eser yüzeyindeki böcek uçuş delikleri ile koparak yüzeyden yok olan kısımların dolgu ile tamamlanmasında kullanılacak yeni malzemeler belirlenirken, eser üzerindeki bozulma ve hasarların olduğu kısımlardan alınan örneklere analiz yapıp elde edilen sonuçlara uygun bir dolgu hazırlanarak uygulanmalıdır. Burada en önemli nokta, ahşabın hasar derecesinin belirlenmesidir. Kullanılacak dolgu malzemesi, ahşap malzemedan daha kuvvetli ya da zayıf olmamalı, ahşap malzeme ile aynı oranda hareket edecek nitelikte olmalıdır.

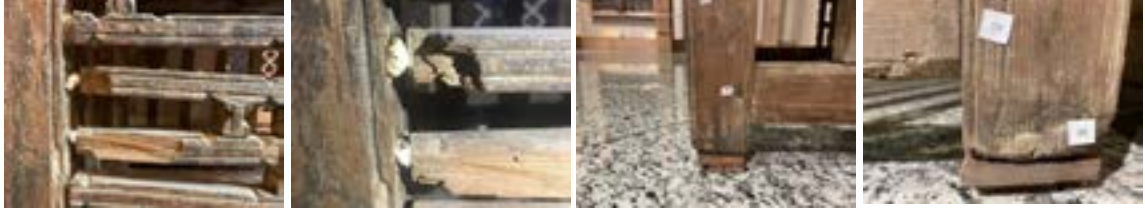
Eser yüzeyinde ahşabın doğal yapısı gereği hareket etmesi, müze ortamındaki nem, ısı ve kirlilik gibi koşullardaki düzensizlikler, taşıma sırasında yapılan hatalar ve sergileme biçimine bağlı olarak, ahşap malzemenin zıvana-kiniş geçme kısımlarında bağlantı noktalarında ayrılmalara neden olmuştur. Bu sorunlar, eserin statik dengesini bozduğundan, önceki dönemlerdeki niteliksiz onarımlar ile bu statik dengenin korunmaya çalışıldığı gözlemlenmiştir. (Resim 21).

**Resim 21.** Şeyh Bahşi Mescidi Vaaz Kürsüsü, farklı malzemelerle yapılan destek görüntüleri.

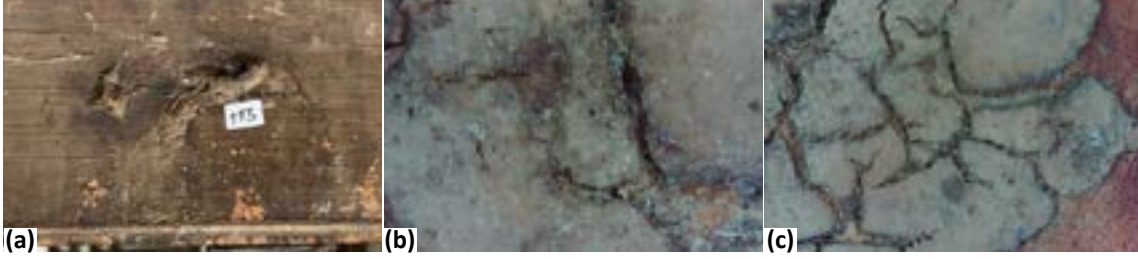
Eser yüzeyinde ahşap malzeme ile yapılmış destekler ve ekler estetik olduğu kadar, yanı sıra yapısal olarak da eserin dengesini sağlayacak yeterlilikte değildir. Eserin bağlantı yerlerinde ve kürsünün diğer bölümlerinde (örneğin yan korkuluklarla arka korkuluğu birbirine bağlayan direkler ile birleşim yerlerinde) oldukça önemli statik problemler bulunmaktadır. Çatlakları doldurmak için kullanılan dolgu malzemesinin uygun seviyede kullanılmaması, estetik görünümü kötüleştirir, yanı sıra yüzeyde toz ve kirin birikmesi gibi olumsuz rol oynamıştır (Resim 22).

**Resim 22.** Şeyh Bahşi Mescidi Vaaz Kürsüsü farklı dolgu malzeme ile yapılan destek görüntü detayı. (a) Fotoğraf makinesi çekimi b) Optik Mikroskopta x50 büyüklükte tabaka detay görüntüsü b) Optik Mikroskopta x200 büyüklükte tabaka detay görüntüsü.

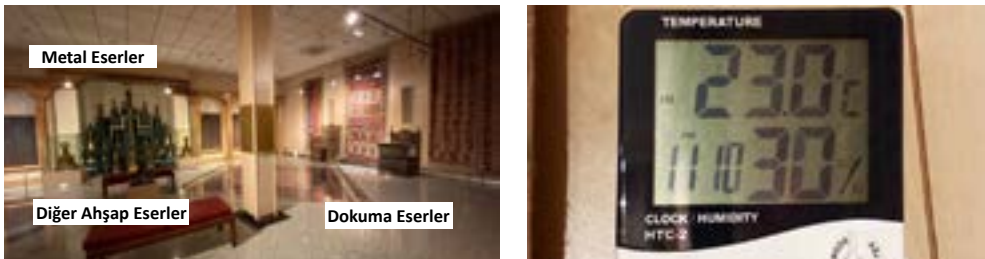
Şeyh Bahşi (Balıklı) Mescidi Vaaz Kürsüsü üzerindeki incelemede, müzede farklı türde malzemelerle birlikte sergilenmesi ve eserin bulunduğu ortam koşulları değerlendirilmiştir. (Resim 23).

Resim 23. Şeyh Bahşi Mescidi vaaz kürsüsü müze sergi alanı mevcut durumu ve müze sıcaklık-nem koşulları.

Şeyh Bahşi Mescidi Vaaz Kürsüsü'nde görülen biyolojik, biyolojik olmayan ve diğer etkenlere dayanan bozulma faktörlerine karşı alınması gereken önlemler şu şekilde özetlenebilir: Ahşap eserler için ideal bağıl nem %50 olarak kabul edilmekte olup, bu değerdeki değişim oranı  $\pm$  %5 olarak belirlenmiştir. Çok kuru iklimlerde bu seviyenin %35 ile %40 arasında olması, ahşabın nem içeriğinin hızla düşmesine ve çatlamalara neden olabileceği için tehlikeli kabul edilmektedir. %30'un altında bağlayıcılar kurumakta, bağlantılar gevşemekte ve cilalar kırılabilir hale gelmektedir. Daha nemli bölgelerde ise %55 ile %60 bağıl nem seviyeleri uygundur, ancak %70'in üzerinde küf ve böcek sorunları ortaya çıkabilir (NPS, Appendix N, s. 15). Sıcaklık değerlerinin 18 °C ile 20 °C (64 °F ile 68 °F) arasında olması gerektiği, 20 °C altındaki sıcaklıkların muhafaza edilmesinin küf oluşumunu geciktireceği bilinmektedir (NPS, Appendix N, s. 15). Tekstil eserler için ise sıcaklık ve bağıl nem açısından en uygun değerler 18-22 °C ve %45-55 (%50  $\pm$  5) bağıl nem olarak belirlenmektedir (NPS, Appendix K, s. 10 ve Torgan Güzel, 2022, s. 190-194).
