Atık Barajlarındaki Su Kaçaklarının İncelenmesi: Çanakkale Örneği

Investigation of Water Seepage from Tailing Dams, Case of Çanakkale

Koray ULAMIŞ

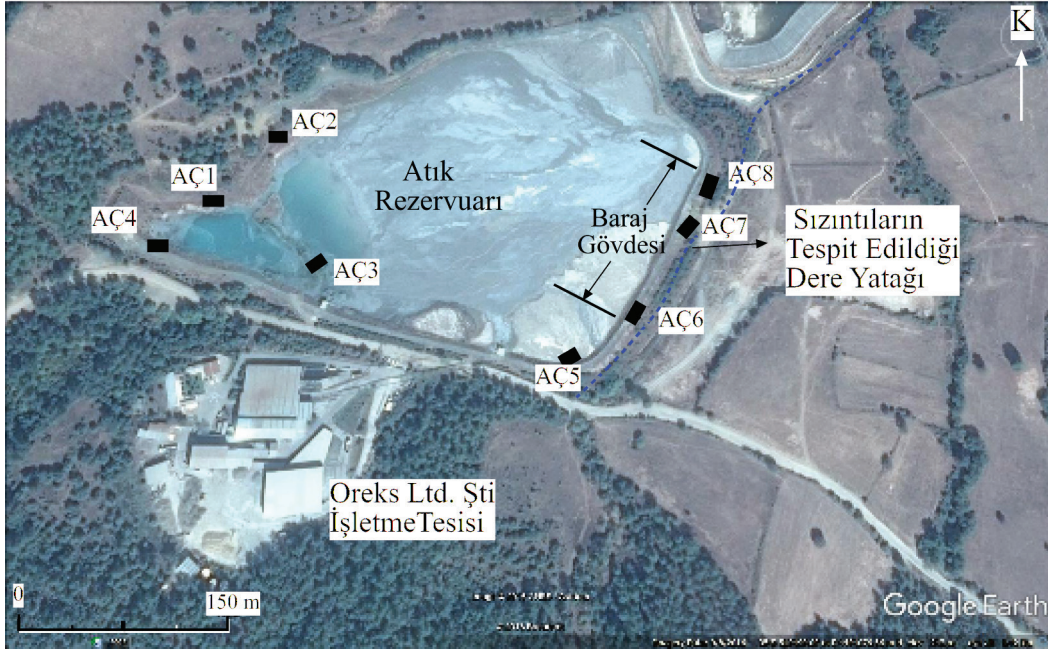
İnceleme alanındaki kahverenkli kil ile içindeki kum mercекlerinin düşey ve yatay dağılımını belirlemek, yeraltı suyu seviyesini ölçmek, olası su kaçaklarının olduğu seviyeleri belirlemek ve örnek almak amacı ile derinlikleri 5.0 m ile 8.5 m arasında değişen 8 adet araştırma çukuru açılmıştır (Şekil 2). Göl alanı batısında açılan çukurlarda en fazla 1.0 m kalınlıktaki alüvyonun altında yeşilimsi kum bantları içeren kahverenkli kil gözlenmiştir. Kalınlığı 7.5 m'ye varan baraj dolgu malzemesi altında alüvyon ve mercekli kum bantlı kahverengi kil kesilmiştir.

Şekil 2. Atık rezervuar alanı ve araştırma çukuru konumları.

Figure 2. Location of the tailing dam and trial pits.

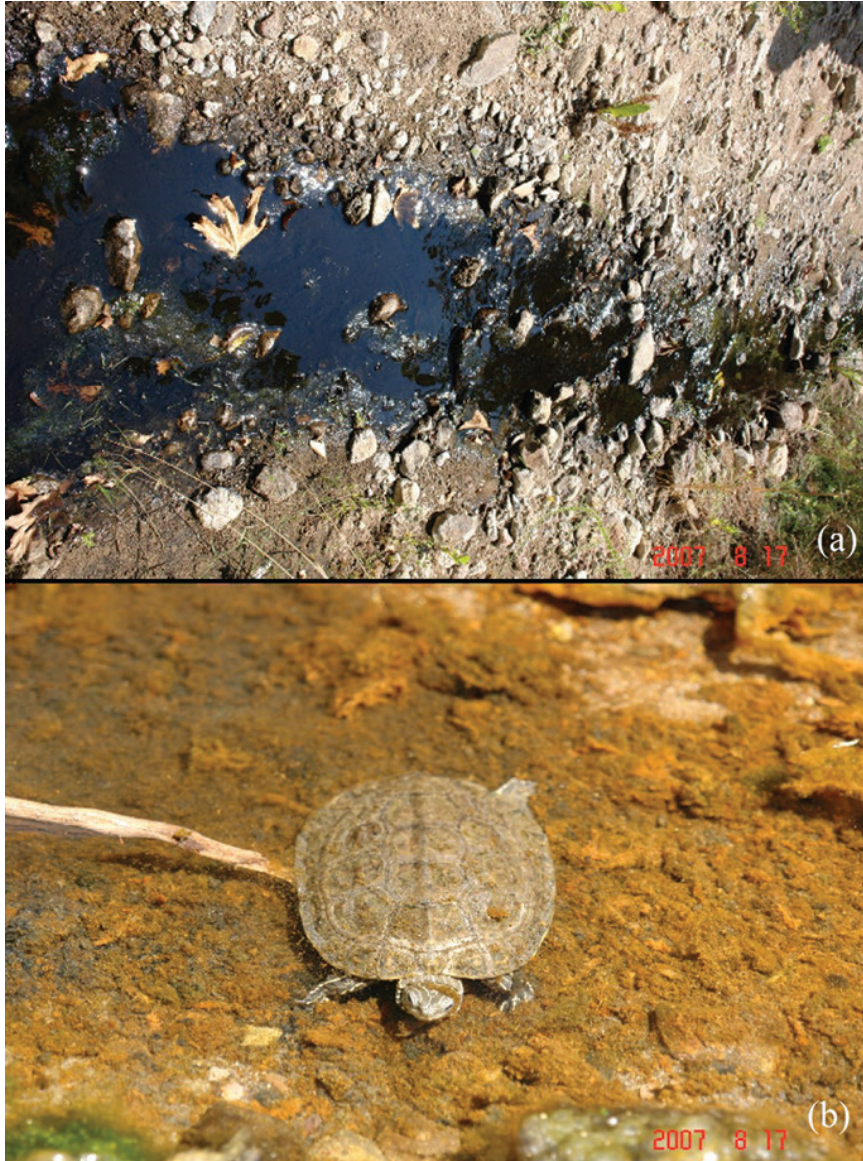
yıkama işlemlerinden çıkan atık su, kapalı borular ile baraj rezervuarına iletilmektedir. Katı atıkların boyutu en fazla 12 mm olup, su ile gelen atıklar rezervuar tabanında çökeltilmektedir. Yüzeyle durulan su ise işletmede kullanılmak üzere pompajla çekilerek tekrar tesise iletilmektedir. Baraj rezervuarında meydana gelen sızma ile baraj gövdesinin mansap tarafında güneybatı-kuzeydoğu yönünde akan dere içinde ağır metaller de içeren siyahımsı Pb-Zn çökelleri ile sarı-kahverengi demiroksit çökeltiler gözlenmiştir (Şekil 5a,b). Bu kirlilik deredeki canlı yaşamını olumsuz yönde etkilemektedir.

Şekil 5. Gövde mansabındaki dere yatağında çökelen ağır metal ve demiroksit (a) ile yaşam mücadelesi veren su kaplumbağası (b).

Figure 5. Heavy metal contamination and ferro-oxidation in the stream channel at downstream of the dam structure (a) and a turtle struggling in this environment (b).

Baraj gövdesinin kuzeyindeki dere yatağında, ağır metaller içeren siyahımsı çökelti ve kahverengi-sarımsı demiroksit çökeltilerine rastlanmıştır. İnceleme döneminde su kimyası için örnekleme imkanı olmamıştır.

Deredeki kirlilik seviyesinin belirlenmesi ve takibinin yapılabilmesi için sistematik su kimyası analizleri yapılması uygun olacaktır.
