ALANYA GELENEKSEL TOPHANE EVLERİNİN CEPHELERİNDE MİMARİ ELEMAN VE MALZEMENİN DÖNÜŞÜMÜ

ALANYA ARCHITECTURAL ELEMENTS AND MATERIALS PERCEPTION AT THE FOUNDATIONS OF TRADITIONAL TOPHANE HOUSES

Hicran Hanım Halaç* , İpek Demir**

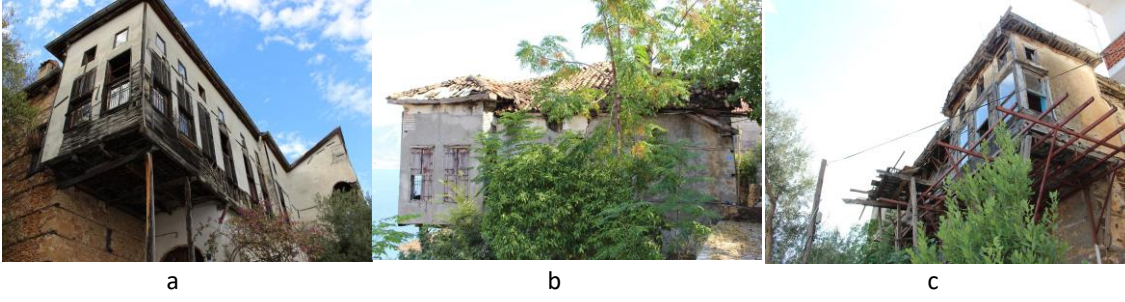
- Görsel 2.** a) Özgününü Büyük Oranda Korumuş Alanya Tophane Geleneksel Evi 15 Nolu Yapı.
b) Özgününü Büyük Oranda Korumuş Alanya Tophane Geleneksel Evi 31 Nolu Yapı.
c) Özgününü Büyük Oranda Korumuş Alanya Tophane Geleneksel Evi 33 Nolu Yapı.

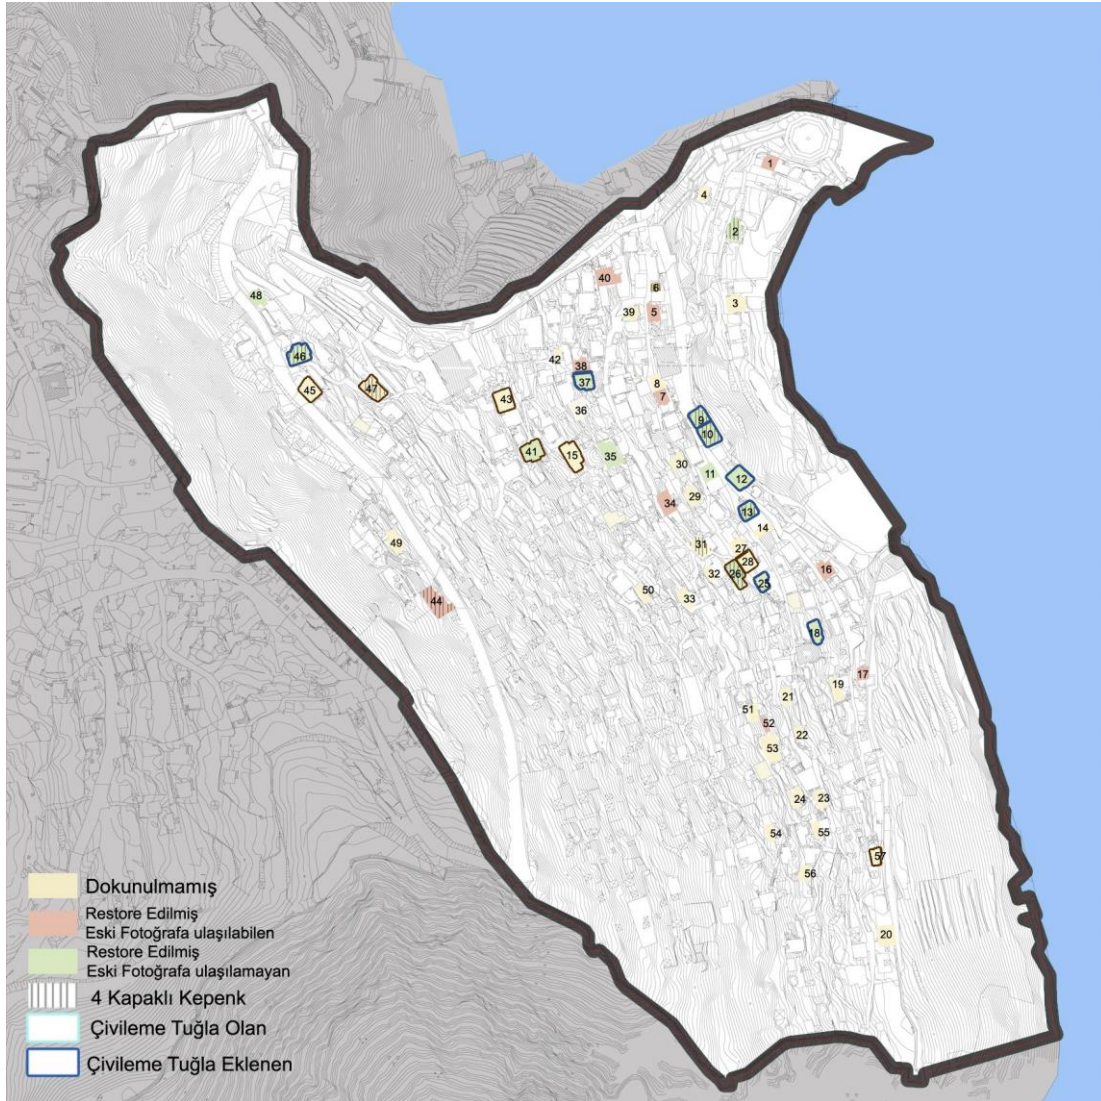
**Görsel 3.** Mimari Yapım Elemanlarında Tespit Edilen Değişimler.

İncelemede; taş duvar örgüsü, harç siva, merdiven, ahşap yapı elemanları taşıyıcı elemanlar, kaplama elemanları, doğrama elemanları başlıkları altında toplanmıştır. Alanda yapım elemanlarında tespit edilen değişimler Görsel 3 de gösterilmiştir.
