Yıkım Sonrası Restorasyon ve Rekonstrüksiyon Uygulaması: Geleneksel Bir Diyarbakır Evi Örneği

Post-Destruction Restoration and Reconstruction Practice: The Case of a Traditional Diyarbakır House

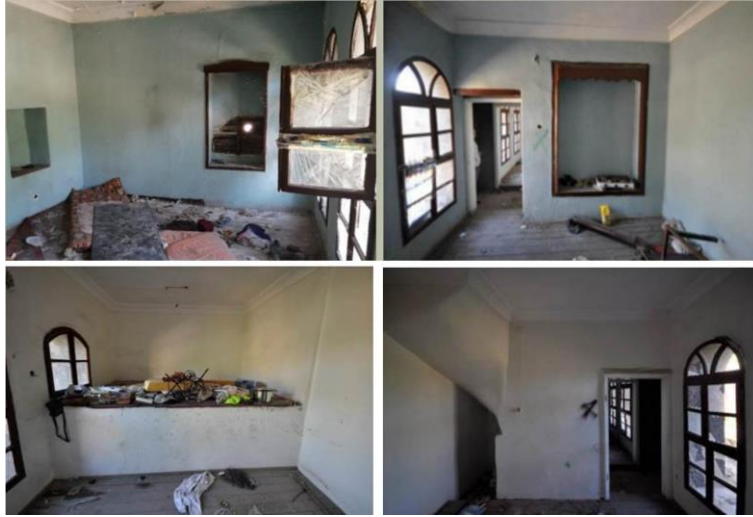
Şekil 10. Giriş Katındaki Odaların İç Mekânları.

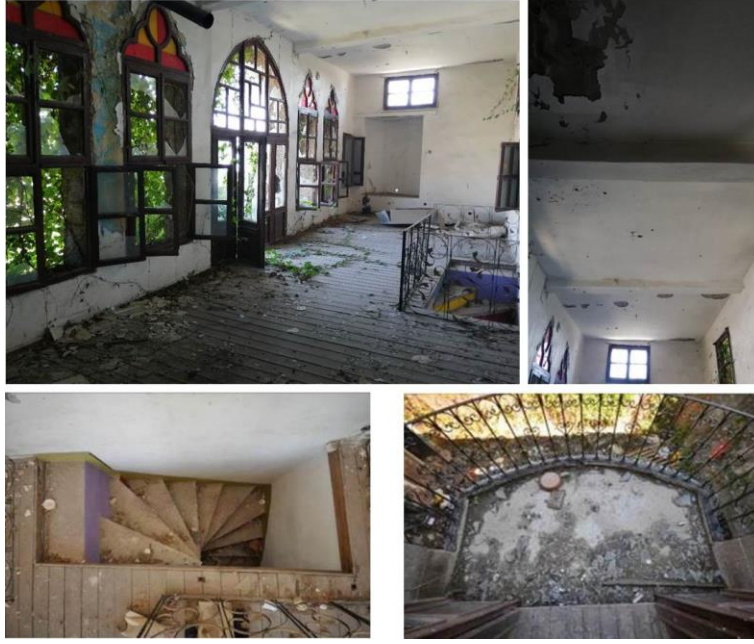
Şekil 11. Birinci kattaki Mekânlardan Görünümler.

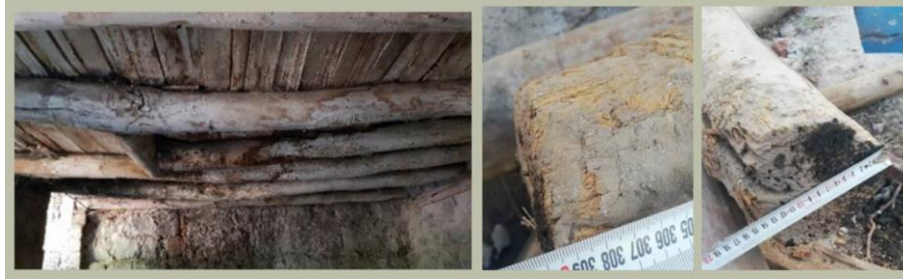
Geleneksel Diyarbakır konutunda, oda-eyvan-oda olan plan sistemi hâkimdir (Dalkılıç, 2011). Bu düzen değiştirilerek birinci kat tek oda haline getirilmiştir. Ayrıca özgün hali açık çıkma olan bu kısım beton malzemeler kullanılarak balkona dönüştürülmüştür. Döşeme ve damı tamamen bozularak betonarme olarak yeniden inşa edilen konutun dam kısmında olması gereken özgün taş korniş ve saçaklar da mevcut değildir. Ana giriş kapısı ve yapıda mevcut olan tüm ahşap doğramalar, özgün değildir. Ahşap kirişlerde de esnemeler ve yapısal bozulmalar mevcuttur (Şekil 10 -12).

Şekil 12. Konutta Kullanılan Ahşap Kirişlerdeki Bozulma ve Esnemeler.

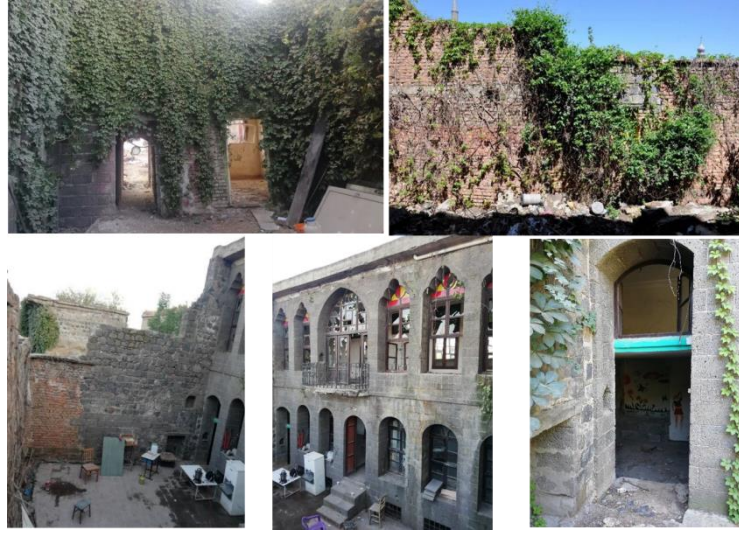
Yapının avlu döşemelerde ve duvarlarında; özgün taş kayıpları, kırılma ve bozulmalar vardır. Avlu duvarı çeperlerinde özgün bazalt taşı döşemeler kaldırılarak toprak eklenmiş ve küçük boyutta bir bahçeye dönüştürülmüştür. Ayrıca avlunun doğu, batı ve güney duvarlarında ateş tuğla ve delikli tuğlalar kullanılarak tamamlamalar yapılmıştır. Güney kanatta özgün dam kısmının kaldırılmasıyla yok olan taş saçak ve kornişlerin yerine PVC malzemeden üretilen borular kullanılarak su tasfiye ihtiyacı giderilmeye çalışılmıştır (Şekil 13).

Şekil 13. Avlu Cephelerinden Farklı Görünümler.

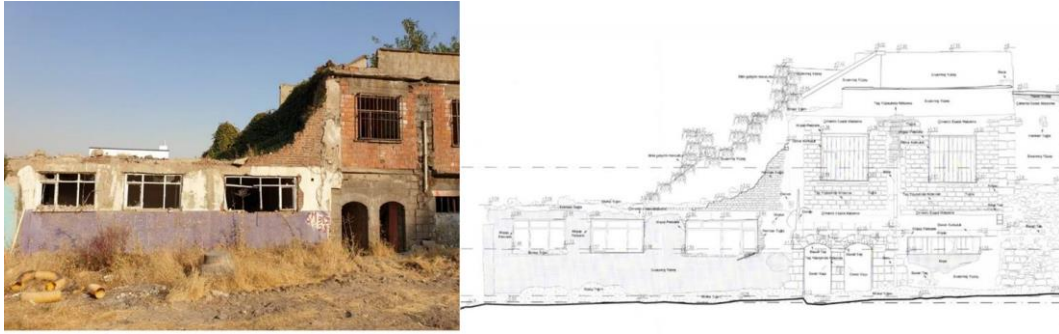
Giriş katındaki oda duvarlarında malzeme kayıpları mevcuttur. Batı kanadı ise özgünlüğünü tamamen yitirmiştir. Kanat, kendi parseli üzerine betonarme olarak yeniden inşa edilmiştir. Hendek Olayları'nın sonrasında da güney kanatta yapının taşıyıcı strüktürüne zarar verecek herhangi bir tahribata rastlanılmamıştır. Fakat batı kanatta, betonarme muhdes yapıda ise ciddi tahribatlar söz konusudur. Zemin artı bir kattan oluşan bu kısmın birinci katı neredeyse tamamen yıkılmıştır. Konut, kafeterya olarak işlevlendirildiği için özellikle batı kanadına ihtiyaçlarını gidermek için birçok müdahalede bulunulmuştur. Yapının batı kanadında yer alan ve sonradan eklenen bölümlerin; kafenin depo, tuvalet ve mutfak işlevini yerine getirilmesi için inşa edildiği anlaşılmaktadır. Bu yapı birimi; çimento, delikli tuğla ve pvc doğrama gibi modern malzemelerle özgün parseli yeniden inşa edilmiştir. Yapının bütünlüğü ile özgünlüğünü bozmaktadır (Şekil 14).

Şekil 14. Batı Cephesi Fotoğraf ve Çizimi.

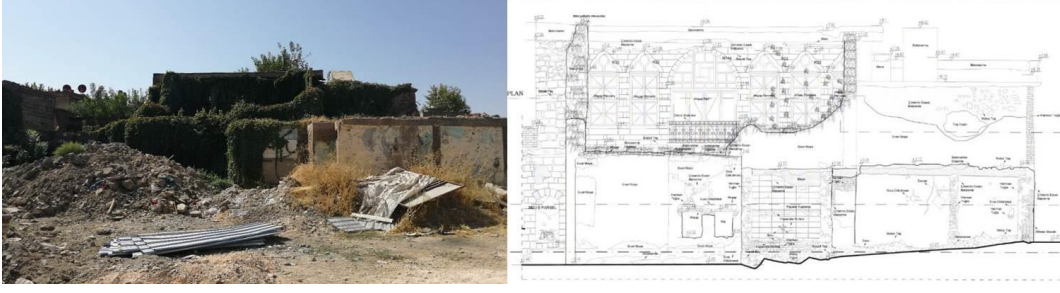
Binanın kuzey cephesi Suriçi' nin ana akslarından olan Yeni Kapı Caddesi'ne bakmaktadır. Geçmişte bu cepheye bitişik bir konut bulunmaktaydı. Bu cephe, olayların sonrasında 382 ada 8 numaralı komşu parselde yer alan yapı yıkıldığından caddeden açık olarak izlenmektedir (Şekil 15). Konutun avlu duvarına bitişik halde yer alan 8 numaralı parseldeki yıkılmış yapıya ait duvar üzerinde nişler görülmektedir. Ayrıca moloz taştan inşa edilen avlu duvarında da büyük kayıplar meydana gelmiştir.

Şekil 15. Kuzey Cephesi Fotoğraf ve Çizimi.

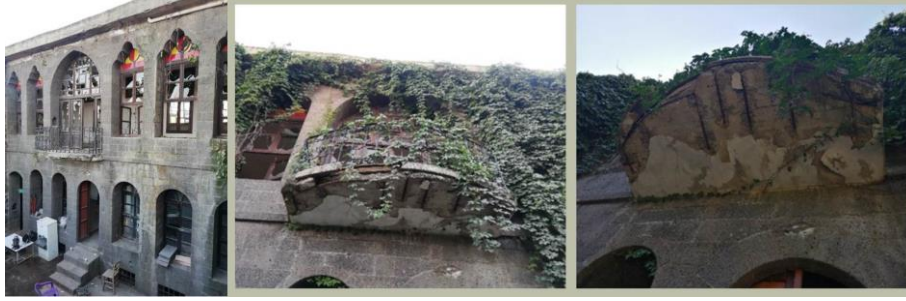
Konutun ana yapısı diye nitelendirebilecek kısmen ayakta kalabilen kalan güney kanadında ise dam ve döşemelerin, merdivenin ve balkon kısmının özgünlüğünü tamamen yitirerek demir donatılı çimento malzeme ile değiştirildiği görülmektedir. Yapılan eklemeler sonunda, yapının üst örtüsü tamamen özgünlüğünü yitirmiştir (Şekil 16). Demir donatılı beton ile yapılan bu kısımlar, yapıya aşırı derecede yük verdiği için öncelikli olarak bu bölümler yapıdan kaldırılmıştır.

Şekil 16. Yapıya Avluya Bakan Güney Kanadı Cephesi ve Sonradan Eklenen Metal Donatılı Betonarme Balkon.

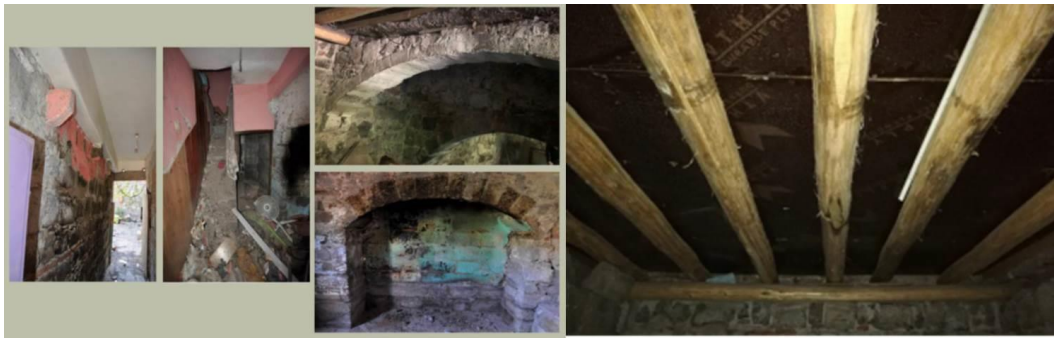
Restorasyon uygulamalarının öncesinde yapının birçok yerinde, yöresel konut tipolojisine, özgün malzeme veya plan tipine uymayan niteliksiz uygulamaların yapıldığı gözlemlenmiştir. İç mekânlarda; güney kanatta, oda tavanlarına özgün olmayan alçı kornişler eklenmiştir. Ayrıca üst kata çıkışı sağlayan merdivenler betonarme olarak inşa edilmiştir. Merdiven korkulukları da özgün değildir. Yapıda, onarım için kullanılan tüm derz ve duvar harçları çimento içermektedir. Özgün bazalt taş duvar yüzeylerinin bir kısmı yağlı boya kullanılarak boyanmıştır. Bodrum katta ise ahşap kirişle döşeme arasında kalan kısma, günümüze ait bir malzeme olan plywood panel kullanılarak müdahale edilmiştir (Şekil 17).

Şekil 17. Özgün Taş Üzerine Yağlı Boya ile Yapılan Müdahaleler ve Bodrum Kirişlerinin Üstüne Yerleştirilen Yeni Plywood Panel.

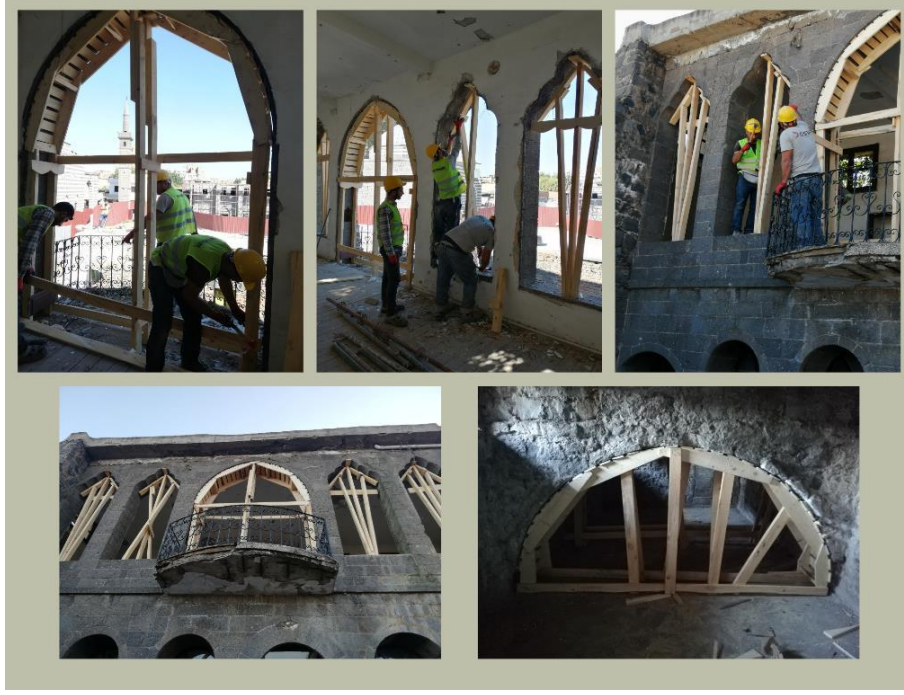
Şekil 22. Askılama İşlemi Hazırlık ve Uygulama Aşamaları.

Binanın taşıyıcı elemanlarını güçlendirmek ve yapısal bütünlüğünü korumak için kullanılan “askılama metodu” betonarme yüklerin yapıdan uzaklaştırılması için gerekli bir aşamadır. Askılama işleminde her bir açıklık için ayrı bir tasarım yapılmış ve kemer gibi geniş açıklıklarda daha yoğun dikmeler atılmıştır. Askılama yöntemi taş kayıplarını önlerken aynı zamanda yapının mukavemeti de güçlendirilmiştir. Bu uygulama konuttaki tüm yapı birimlerinde yer alan pencere, kemer ve kapı gibi açıklıkların tamamına uygulanmıştır (Şekil 22).

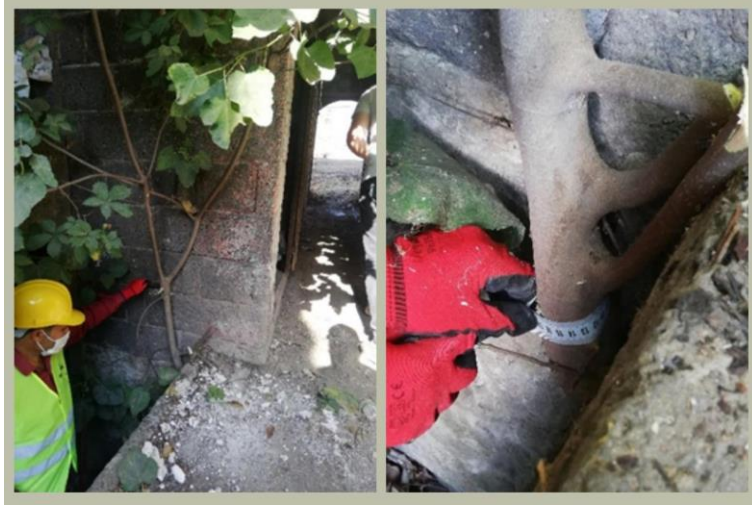
Gerekli incelemeler yapıldığında sarmaşıkların geniş ölçüde yapıyı sardığı ve duvarlara yapıştıkları gözlemlenmiştir. Bu durum, sarmaşık yoğunluğunun olduğu bölgelerde nemin birikmesine ve hava sirkülasyonunun azalmasına neden olabilir. Bu durum, uzun vadede derz açılması veya çatlamasına sebep olabilir. Kâgir yapılarda, konutun yakınında olup müdahale edilmeyen ağaç oluşumları ise taşın yapısında da ciddi tahribatlara yol açabilir. Tüm avlu duvarlarında, avlu döşemeleri çevresinde ve damlarda tüm bitki oluşumları temizlenmiştir (Şekil 24).

Şekil 24. Bodrum Katı İniş Merdivenlerinde Görülen Gövdesi 17 cm Çapındaki Ağaç.

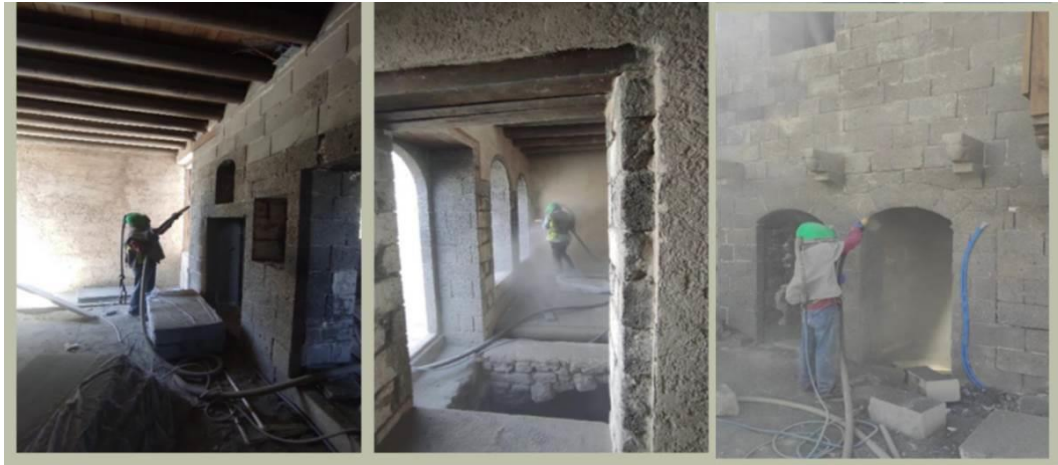
Şekil 25. Konutta Yapılan Mikro Kumlama İşlemleri.

Mikro kumlama ile yapının özgün taş yüzeyleri temizlenmiştir. Restorasyon uygulamalarında mikro kumlama, bir yüzeyin temizlenmesi için kullanılan yaygın bir yöntemdir. Bu yöntemde, basınçlı havanın kullanıldığı özel aletlerle yüzeye ince granül boyutlara sahip özel kum veya diğer aşındırıcı malzemeler püskürtülerek yüzeydeki kir, boya, pas veya diğer istenmeyen tabakaların çıkarılması sağlanır.

Bu uygulama uygun olmayan bar basıncı, yanlış mesafe ve yanlış malzeme ile kullanıldığında esere zarar verebilir bu sebeple yetkin kişiler tarafından uygulanmalıdır. Kontrollü mikro kumlama ile mekanik temizlik uygulanması konutta konservatörlerin gözetiminde uzman ekip tarafından yapılmıştır. İlk olarak; uygulamada kullanılacak bar basıncı ve mesafenin belirlenmesi için benzer özellikteki bazalt taş üzerinde denemeler yapılmış, ardından özgün duvara bu işlem uygulanmıştır (Şekil 25).

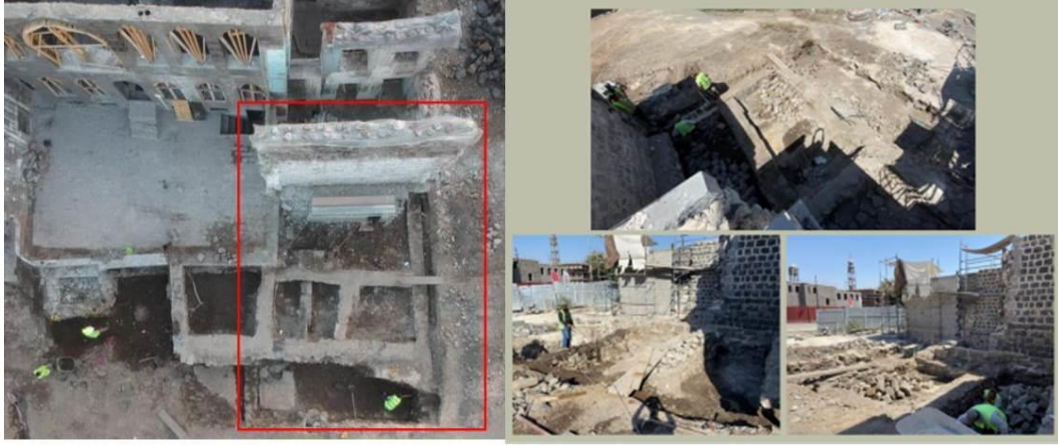
Şekil 34. Kazı Sonrasında Özgün Temel Duvarlarına Ait Ortaya Çıkan İzler.

Kazı sonrasında, özgün temel duvarlarına ait izler ortaya çıkarılmıştır (Şekil 34). Özgün temel izlerine rastlanıldığı için başlangıçta kabul edilen rekonstrüksiyon projesi, özgün yapı esas alınarak yeniden revize edilmiştir. Kazı devam ederken rastlanılan özgün taşlar, temel duvarlarında kullanılmak için ayrılmıştır. Mevcutta olan özgün temellerde su basman kotuna kadar bu taşlar kullanılmıştır.
