Geleneksel Yapılarda Kullanılan Kerpiç Malzemenin SEM-EDX Analizlerinin Değerlendirilmesi: Diyarbakır Karaçalı (Tilalo) Mahallesi'ndeki Güvercin Evleri (Boranhane) Örneği

Evaluation of SEM-EDX Analysis of Adobe Material Used in Traditional Buildings: The Example of Pigeon Houses (Boranhane) in Diyarbakır Karaçalı (Tilalo) Neighborhood

Not: Bu çalışma “Diyarbakır Karaçalı (Tilalo) Mahallesindeki Güvercin Evlerinin (Boranhane) Yapısal Sorunlarının Belirlenmesi İle Kerpiç Malzemenin SEM-EDX Analizlerinin Yapılması” başlıklı yüksek lisans tezinden üretilmiştir.

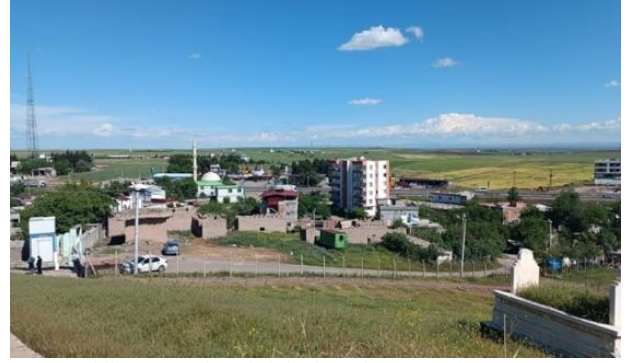
Diyarbakır Karaçalı (Tilalo) Mahallesi'nde bulunan güvercin evleri (boranhane) genellikle bakımsızlık, terk nedeniyle yapısal sorunları bulunan hasarlı bir şekilde günümüze ulaşmıştır. 7 adet güvercin evinden (boranhane) bir tanesi tümüyle yıkılmış arkeolojik kalıntı şeklindedir (Şekil 2).

Şekil 2. Güvercin evlerinin (boranhane) genel görünümü

1 numaralı güvercin evi (boranhane) dışında kalan diğer beş adet güvercin evinin üst örtüleri tümüyle yıkılmıştır. 1 no'lu güvercin evi sahipleri tarafından nitelsiz malzeme ve tekniklerle kapatılmış olup, diğer güvercin evlerine göre doğa koşullarına karşı daha korunaklı hale gelmiştir. Güvercin evlerinde (boranhane) bakımsızlık, terk, doğa koşulları ve deprem etkisi sonucu oluşan hasarlar ve hasarlara bağlı olarak yapısal sorunlar meydana gelmiştir.

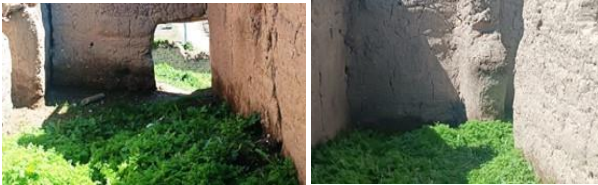
2 no'lu güvercin evi (boranhane)

Bitki oluşumları, kerpiç yapıya zarar veren su ve nem etkisiyle oluşan bozulmalardır. Güvercin evlerinin üst örtülerinin yıkılması ve dış ortam koşullarına karşı korunaksız olmalarına yol açmıştır. Doğal bir malzeme olan kerpiğin bünyesindeki tuzun sıcaklık etkisiyle yok olması zamanla duvarlarda bitki oluşumlarına neden olmuştur. Bitki oluşumlarının mevcut olduğu alanlarda malzeme kaybına bağlı boşalmalar ve ayrışmalara bağlı hasarlar ve yapısal sorunlar meydana gelmiştir. Bu durum Karaçalı (Tilalo) Mahallesi'ndeki tüm kerpiç yapılarda bulunmaktadır (Şekil 8).

Şekil 8. Güvercin evlerinde (boranhane) meydana gelen bitki oluşumları

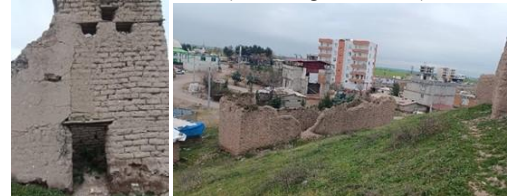
6 no'lu güvercin evi (boranhane)

Güvercin evleri (boranhane), güvercin besleme geleneğinin sürdürüldüğü, güvercin gübrelerinin toplandığı ve tarımda kullanıldığı kerpiç malzemeden yapılan geleneksel kuş evleridir. Zaman içinde, suni gübrelerin yaygınlaşması ve köyden kente göç vb. gibi birçok nedenlerle, güvercin evleri (boranhane) kullanılmamıştır. Güvercin evlerine bakımlar ve onarımlar yapılmamış ve terk edilmiştir. Bakımsızlık ve terk bu yapıların doğa koşulları etkisine bağlı bozulma ve hasarlarının artmasına neden olmuştur. Karaçalı (Tilalo) Mahallesi'ndeki güvercin evlerinin (boranhane) sadece bir tanesinin üst örtüsü yenilenmiş diğer beş adet güvercin evinin üst örtüsü yıkılmış ve yenilenmemiştir. (Şekil 9).

Şekil 9. Bakımsızlık ve terk sonucu üst örtüsü yıkılan güvercin evleri (boranhane)

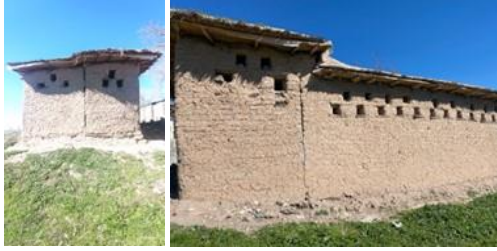
1 no'lu güvercin evi(boranhane)

olan güvercin evlerinde (boranhane) 6 Şubat 2023 tarihinde meydana gelen Kahramanmaraş depremi etkisine bağlı yapısal sorunların arttığı görülmüştür. Özellikle duvarlarda strüktürel çatlaklar, ayrışma hasarları ve yıkılmalar meydana gelmiş, yapıların mevcut strüktürleri bozulmuştur (Şekil 10).

Şekil 10. Güvercin evlerinde (boranhane)deprem etkisiyle oluşan strüktürel çatlaklar ve ayrışmalar

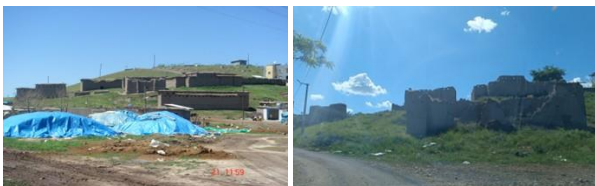
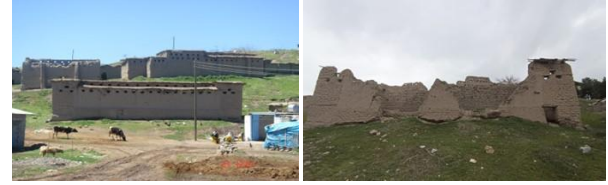
Sonuç olarak; gözlemsel tespit sonucu 2010 ve 2024 yıllarına ait mevcut olan güvercin evlerinin(boranhane) yapısal hasarları görülmektedir (Şekil 11). Suni gübre atışı ile yapıların terk edilmesi sonucu yapılarda bakımsızlıktan dolayı hasarlar meydana gelmiştir. Ek olarak, sıcaklık etkisi kerpicin bünyesindeki tuzun yok olması, yapım sistemlerinin yanlış uygulanması ve saçak ile çevresel drenaj eksikliği nedeniyle su ve nemden kaynaklı yüzey bozukluğu, yüzeysel kılcal çatlaklar, parça ve kerpiç blok kayıpları ve bitki oluşumları gibi hasarlar olmuştur. 6 Şubat 2023 Kahramanmaraş depremi sonrası güvercin evlerinde(boranhane) yapısal çatlaklar ve parça parça kerpiç duvar kayıpları meydana gelmiştir. Meydana gelen hasarlar 2024 yılında çekilen resimlerde görülmektedir.

Şekil 11. 2010 ve 2024 yılında güvercin evleri(boranhane)
