KERPIÇ MİMARİSİNDE TROYA ÖRNEĞİ: YAPIM YÖNTEMİ, MALZEME KARAKTERİZASYONU VE KORUMA/ONARIM UYGULAMALARI*

THE EXAMPLE OF TROY IN ADOBE ARCHITECTURE: CONSTRUCTION METOD, MATERIAL CHARACTERIZATION AND CONSERVATION/RESTORATION APPLICATIONS

Gonca Dikenci**

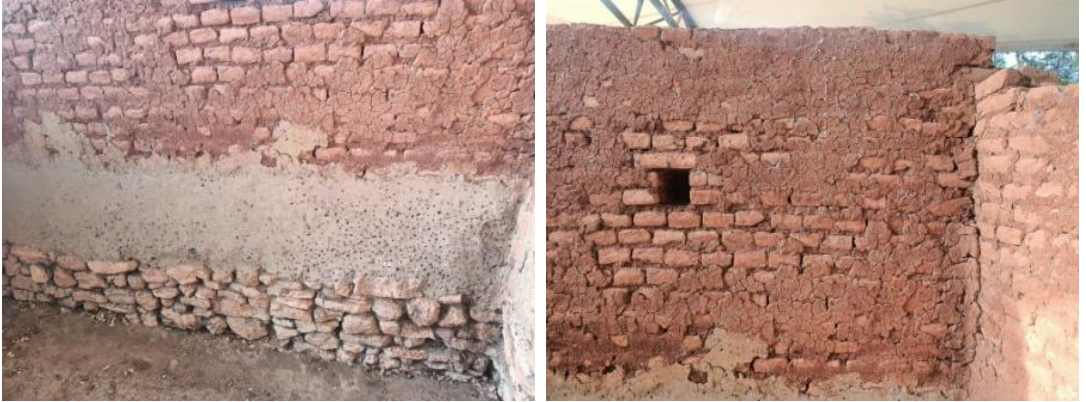
Yapıyı oluşturan elemanların malzeme içeriği fark etmeksizin yağmur, sıcaklık, hava akımları, rüzgâr ve güneş gibi atmosferik olaylardan etkilenmektedir. Fakat kerpiç malzeme içerik bakımından diğer inşaat malzemelerine daha dayanıksızdır. Dolayısıyla akış veya kılcal emme yoluyla sulama dönüştü, bulunduğu ortamdaki havanın kirliliği, toprak nemi ve yeraltı suları gibi etkenler bozulma süreçlerini hızlandıran etkenlerdir (Asebriy, vd., 2009: 158-162; Resim 6).

Resim 6: Troya II-III Kale duvarı sıvasında oluşan kırılma ve parçalanma detay görselleri, 2023 (Dikenci, 2024: 63).

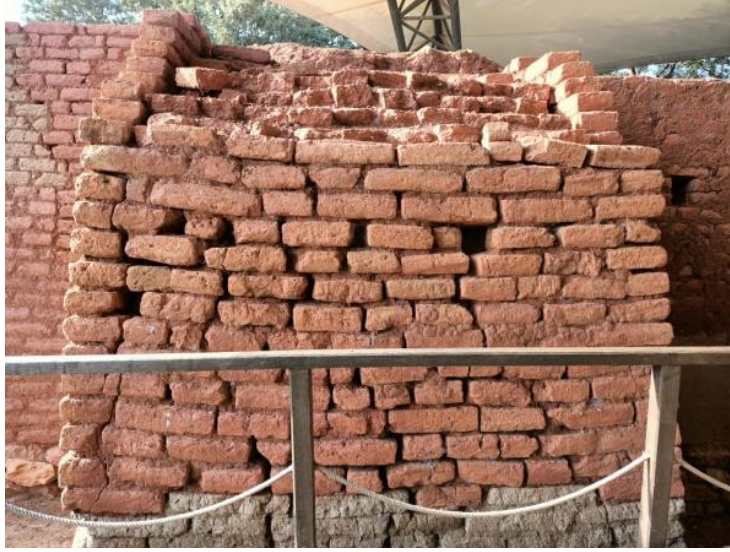
Resim 7: Troya II-III Kale duvarının fiziksel bozulma görseli, 2023 (Dikenci, 2024: 61).

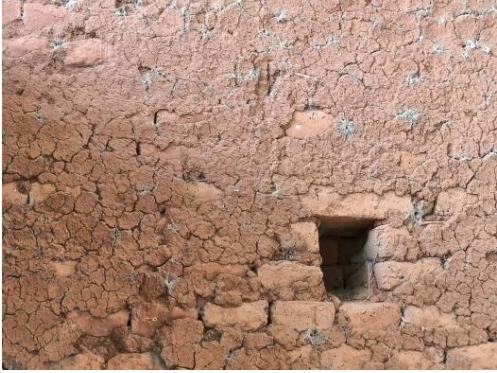
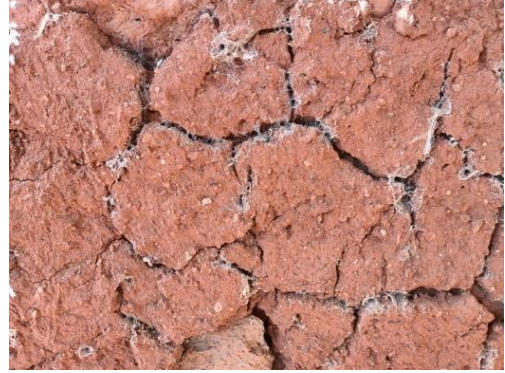
birlikte bünyesinde bulunan tuzlar, yapı yüzeylerinde tabaka oluşturmaktadır. Suda çözünebilen sodyum (Na), potasyum (K), kalsiyum (Ca), magnezyum (Mg) gibi tuzlar su ile taşınarak malzemenin gözeneklerinde ve kılcal çatlaklarında birikmektedir. Tuzların kristalleşmesi sırasında bünyesine

su olarak molekül hacmi artmaktadır. Yüzeylerde oluşan bu kristalizasyon ise beyaz ve sarı renklerde olan çiçeklenmeyi oluşturmaktadır (Pavloviç, 2020: 120-121).

Resim 8: Kerpiç siva ve harcının bozulma detay görselleri, 2023 (Dikenci, 2024: 68).

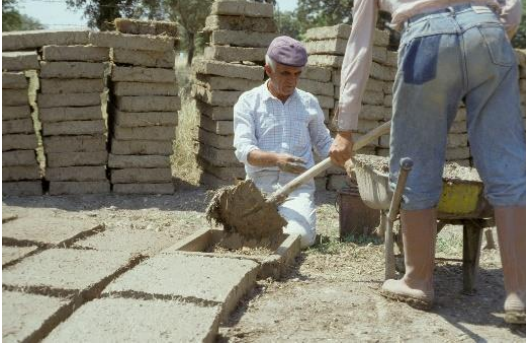
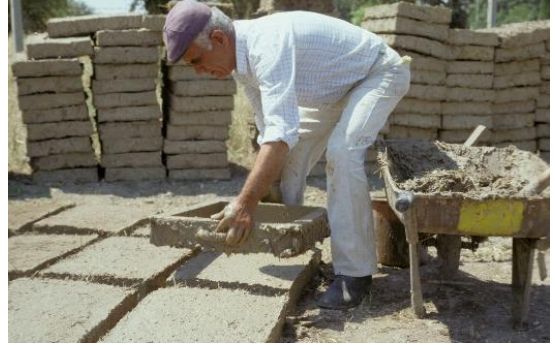
Resim 12: Onarım çalışmaları amacıyla yapılan kerpiç görselleri, 1991
(Troya Arşiv, TRdia07472 ve TRdia07471).

Güneşte kurutularak hazırlanarak yeniden üretilen kerpiç tuğlalar bazı alanlarda onarım amaçlı bazı alanlarda ise destek duvarı olarak uygulanmıştır. Yapılan deneme çalışmaları sonucunda bazı formüller geliştirilmiştir (Şekil 7). Elde edilen sonuçta kerpiç tuğlalar; elenmiş temiz kum, küçük ve kırmızı çakıl, bazı karışımlarda büyük çakıl, toz haline getirilmiş amorf Troya seramiği ve yerel killi topraktan oluşan harcın

kalıplar içerisine sıkıştırılarak güneşte kurutulmasıyla hazırlanmıştır (Resim 12). Pişirme denemeleri yapılan kerpiç tuğlalarda ise saman gibi ince bağlayıcı katkı maddesi kullanılmış ve doğal bir görünüm vermek amacıyla duvar örgüsünden sonra yüzeye ıslak kerpiç harcı sürülerek elle düzensiz bir doku verilmiştir (Riorden, 2014: 468).

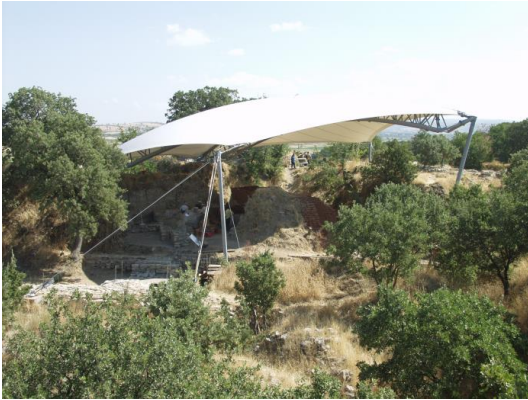
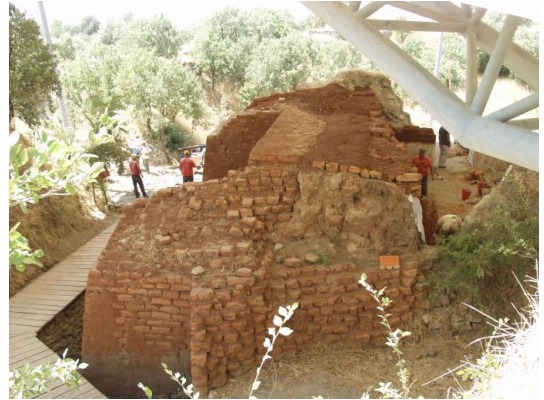
Resim 13: Yapımı tamamlanan koruma çatısı (solda), bütünleme (reintegrasyon) çalışması tamamlanam Troya II-III Kale ve Megaron yapısı (sağda) görselleri, 2003 (Troya Arşiv, TRdia12929 ve TRdia12981).

Troya Ören Yeri'nde kerpiç duvar yapılarının iklim şartlarından direkt etkilenmesini engellemek amacıyla Troya II-III Megaron ve Kale yapı kompleksinin üzerini örten çatı tasarımının inşası 2003 yılında

tamamlanmıştır. Yine aynı yıl alandaki özgün kerpiç duvarlar geotekstil malzeme ile kapatılarak bütünleme (reintegrasyon) uygulaması gerçekleştirilmiştir (Resim 13).

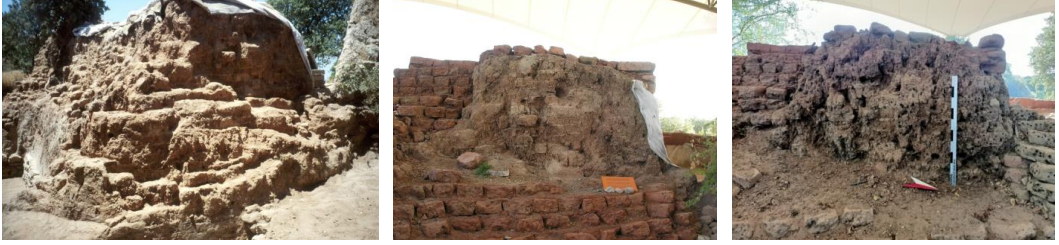
Resim 14: Troya II-III Kale duvarının özgün kerpiçi 2000 (solda), 2003 (ortada) ve 2023 (sağda) görselleri (Troya Arşiv, TRdia43963 ve TRdia15811).

Troya II-III Kale duvarının bütünleme uygulamasında özgün malzemenin algılanabilmesi için duvarın bir bölümünde kerpiç tabakası açıkta bırakılmıştır (Resim 14). Özgün kerpiç malzeme açık kahverengi topraktan oluşturulmuştur ve çok küçük çakıl taşı, saman gibi katkı maddeleri içermektedir. Duvar örgüsü güneşte kurutulmuş kerpiç tuğlalar ile oluşturulmuştur ancak dönem içerisinde geçirdiği yangın nedeniyle ilk halini kaybederek sertleşmiştir. Bütünleme uygulamasında da bu durum

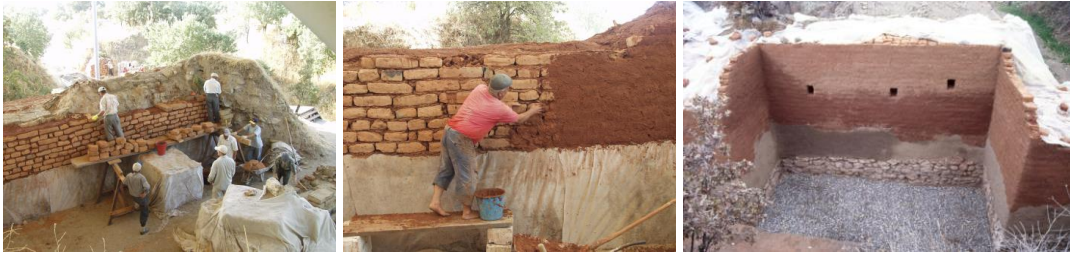
Resim 15: Troya II-III Kale yapısının bütünleme (reintegrasyon) çalışması görselleri, 2003 (Troya Arşiv, TRdia12902, TRdia12973 ve TRdia45555).

göz önünde bulundurulmuş, hazırlanan kerpiç çamuru kalıplara dökülerek güneşte kurutularak fırında pişirilmiştir. Yukarıda belirtildiği gibi bütünleme uygulamalarında farklı yüzey dokusu amaçlanmış, kullanım dönemi içerisinde geçirdiği yangını vurgulamak amacıyla kerpiç sıvası kırmızı renkte uygulanmıştır. Böylece yapıya bütünleme uygulaması yapıldığının anlaşılması sağlanmış ve yalnızca yapının bir bölümü tamamlanmıştır (Resim 15).
