Ordu İlinde Yer Alan Balıkçılık Kıyı Yapıları Üzerine Bir Araştırma

An Investigation on the Coastal Fishing Structures Located in Ordu Province

Naciye Erdoğan Sağlam^{1*}, Serap Samsun¹¹Ordu Üniversitesi, Fatsa Deniz Bilimleri Fakültesi, Balıkçılık Teknolojisi Mühendisliği Bölümü, Ordu-TÜRKİYE*Sorumlu Yazar: nes-34@hotmail.com

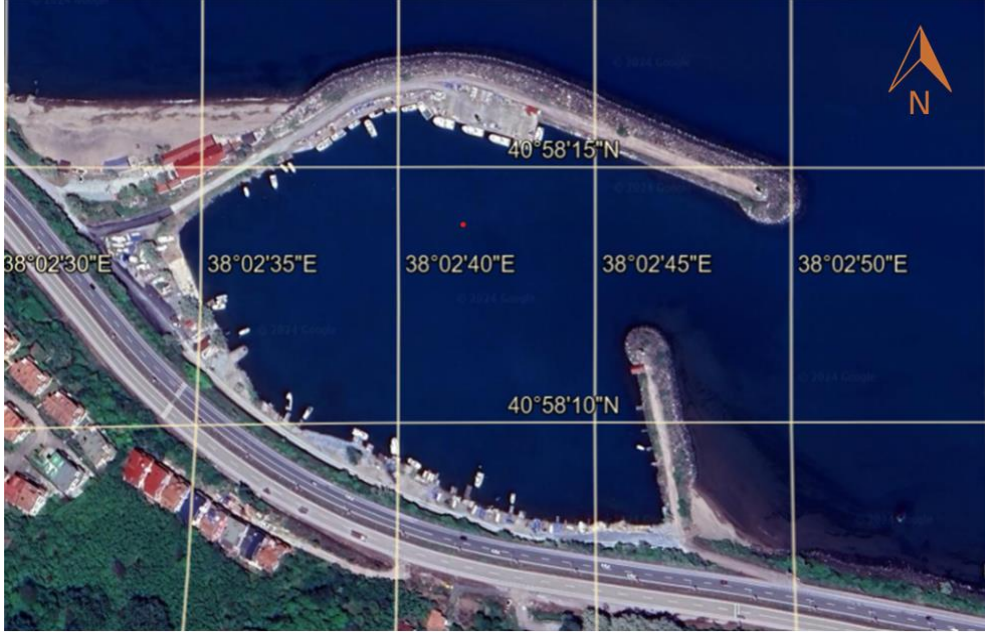
Şekil 2. Gülyalı Balıkçı Barınağı (Google Earth).

(Tarım sektöründen ayrılan ödenekle) tarafından yapılmış olup, Gülyalı Belediyesi'ne devredilmiş ve halen işletimi belediye tarafından yapılmaktadır. Ana mendirek ve tali mendirek boyları 460 m-150 m, su derinliği 2-4 m, rıhtım uzunluğu ve derinliği 75 m-2 m, korunan su alanı 5,4 ha, 80 tekne kabul kapasitesine sahip olan barınaktan yararlanan balıkçı tekne sayısı da 83'tür. Barınak balıkçılığın yanı sıra turizm sektörü tarafından da kullanılmaktadır (Şekil 2).

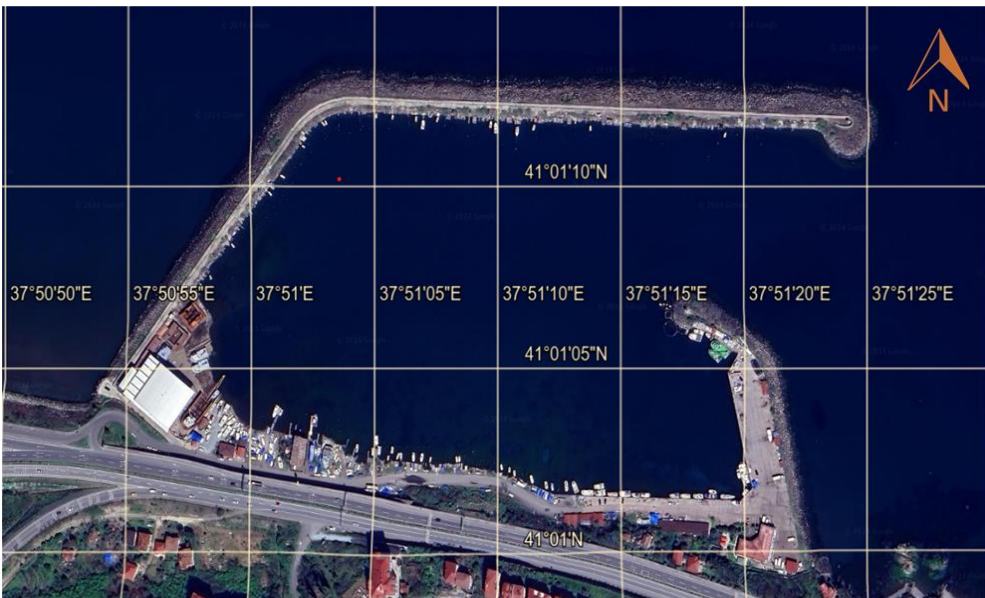
Şekil 3. Kumbaşı Balıkçı Barınağı (Google Earth).

Altınordu ilçesinde bulunan barınak DLH Genel Müdürlüğü (Tarım sektöründen ayrılan ödenekle) tarafından 1991-2001 yıllarında inşa edilmiştir. 2002 yılında S.S. Boztepe Kumbaşı Güzelyalı ve Kiraz Limanı Su Ürünleri Kooperatifi tarafından kiralanmış olup, Kumbaşı Su Ürünleri Kooperatifi tarafından işletmeciliği devam etmektedir. Barınaktan yararlanan tekne sayısı 150 olup, ana mendirek ve tali mendirek boyları 900 m-280 m, su derinliği 2-5 m, korunan su alanı 11 ha'dır. Rıhtım uzunluğu ve derinliği 100 m-3 m, 150 m-2 m olan barınak turizm sektörü tarafından da kullanılmaktadır (Şekil 3).

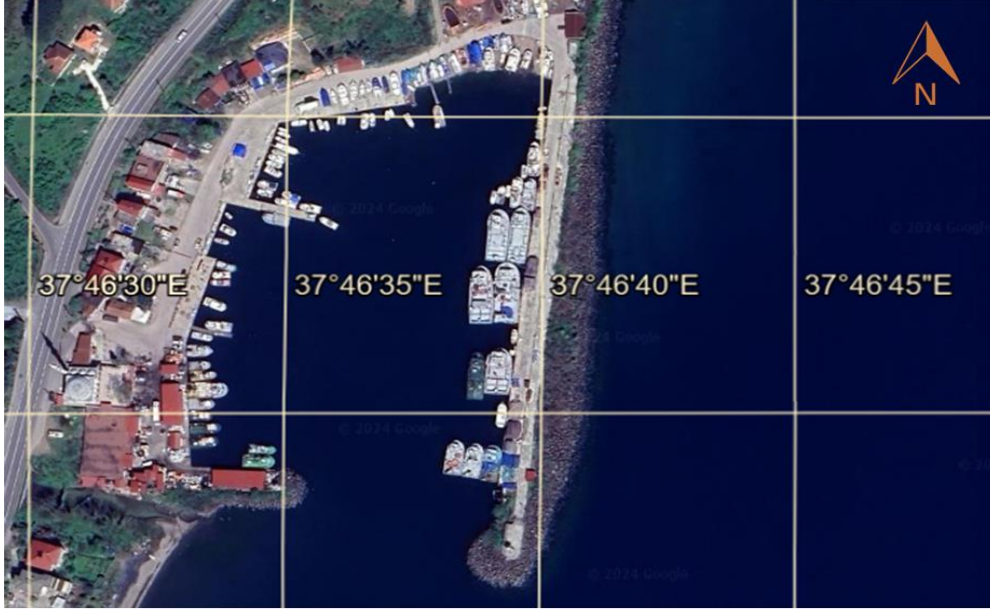
Şekil 4. Kışlaönü Balıkçı Barınağı (Google Earth).

Perşembe ilçesinde bulunan barınak 1987-1988 yılında DLH Genel Müdürlüğü (Tarım sektöründen ayrılan ödenekle) tarafından inşa edilmiş ve Perşembe Belediyesine devredilmekle birlikte son olarak Perşembe Su Ürünleri Kooperatifi tarafından işletilmektedir. Barınaktan yararlanan balıkçı tekne sayısı da 110'dur. Ana mendirek ve tali mendirek boyları 310 m-75 m, su derinliği 2-5 m'dir. Rıhtım uzunluğu ve derinliği 70 m-4 m, 150 m-3 m, 177 m-2 m, korunan su alanı 2,7 ha'dır (Şekil 4).

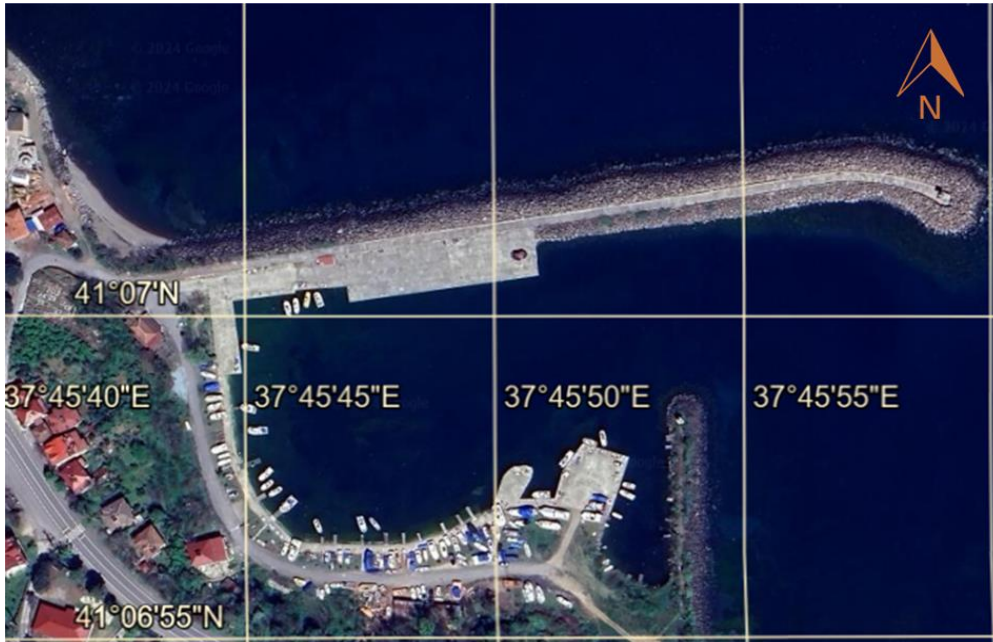
Şekil 5. Mersin Köyü Balıkçı Barınağı (Google Earth)

Perşembe ilçesinde bulunan barınak 1975-1982 yıllarında DLH Genel Müdürlüğü (Tarım sektöründen ayrılan ödenekle) tarafından inşa edilmiş ve 1997 yılında S.S. Mersin Köyü Su Ürünleri Kooperatifine kiralanmış olup, halen kooperatif tarafından işletmeciliği devam etmektedir. Barınaktan yararlanan tekne sayısı 75 olup, ana mendirek ve tali mendirek boyları 390 m-120 m, su derinliği 2-4 m'dir. Rıhtım uzunluğu ve derinliği 50 m-3 m, 25 m-2 m, korunan su alanı 2,6 ha'dır. Barınağa ait uydu görüntüsü Şekil 5'te verilmiştir.

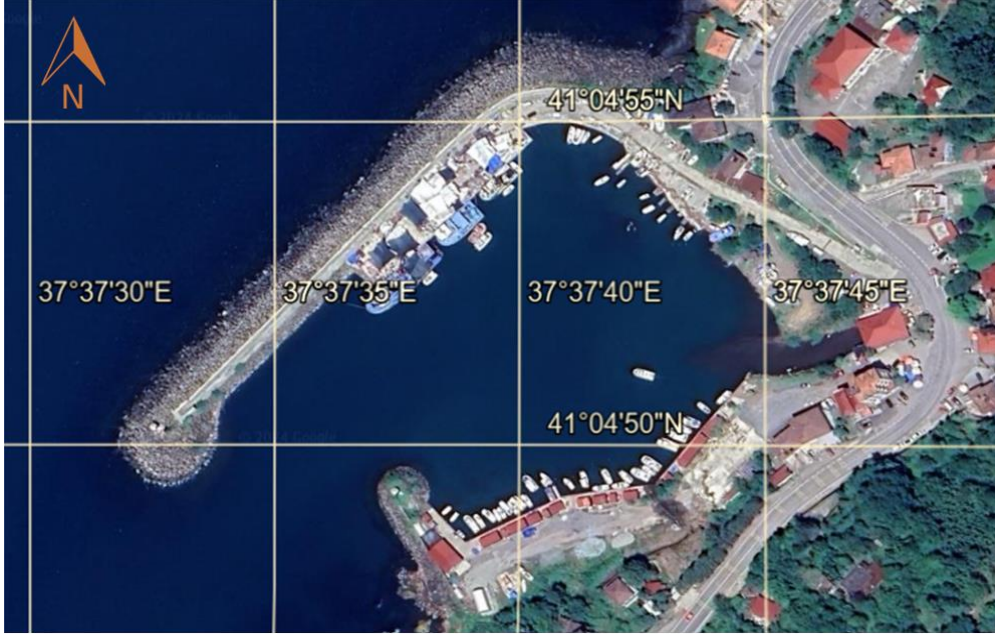
Şekil 6. Medreseönü Balıkçı Barınağı (Google Earth)

Perşembe ilçesinde bulunan barınak DLH Genel Müdürlüğü (Tarım sektöründen ayrılan ödenekle) tarafından inşa edilmiş ve S.S. Medreseönü Su Ürünleri Kooperatifine kiralanmış olup, halen kooperatif tarafından işletmeciliği devam etmektedir. Barınaktan yararlanan balıkçı tekne sayısı 20, su derinliği 2-5 m'dir. Ana mendirek ve tali mendirek boyları 320 m-65 m'dir. Rıhtıma ait uzunluk ve derinlik 40 m-1 m, 65 m-4 m, korunan su alanı 2,9 ha'dır (Şekil 6).

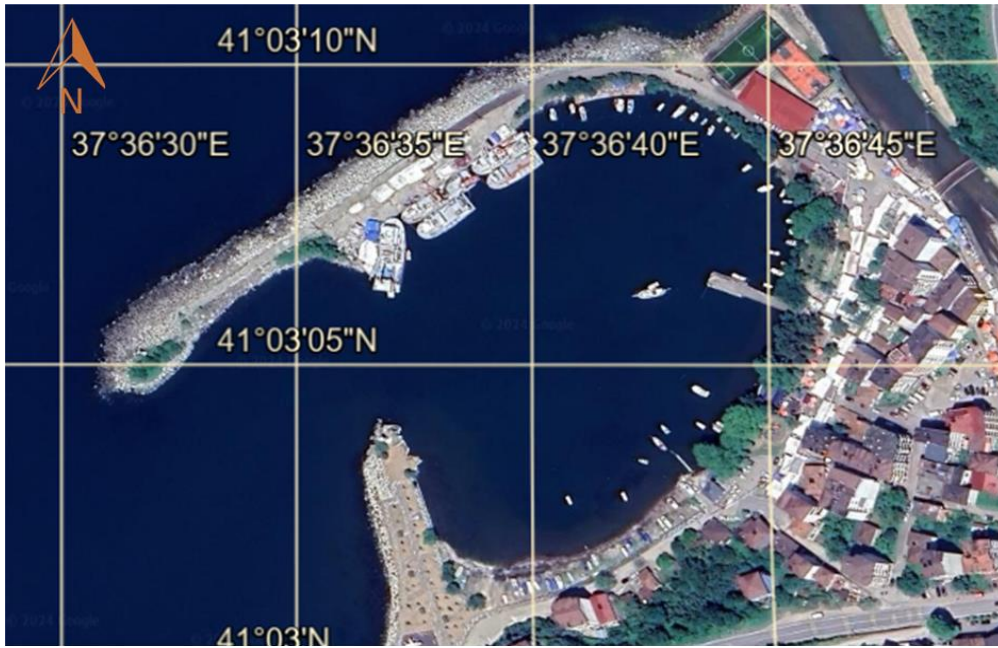
Şekil 7. Yalıköy Balıkçı Barınağı (Google Earth).

Fatsa ilçesinde bulunan barınak 1980-1986 yılları arasında DLH Genel Müdürlüğü (Tarım sektöründen ayrılan ödenekle) tarafından inşa edilmiş ve 1997 yılında S.S. Yalıköy Su Ürünleri Kooperatifince kiralanmış olup halen kooperatif tarafından işletmeciliği devam etmektedir. Barınaktan yararlanan balıkçı teknesi sayısı 50 olup, su derinliği 2-5 m'dir. Ana mendirek ve tali mendirek boyları 426 m-120 m'dir. Rıhtım uzunluğu ve derinliği 110 m-3 m, 36 m-2 m, korunan su alanı 4,3 ha'dır (Şekil 7).

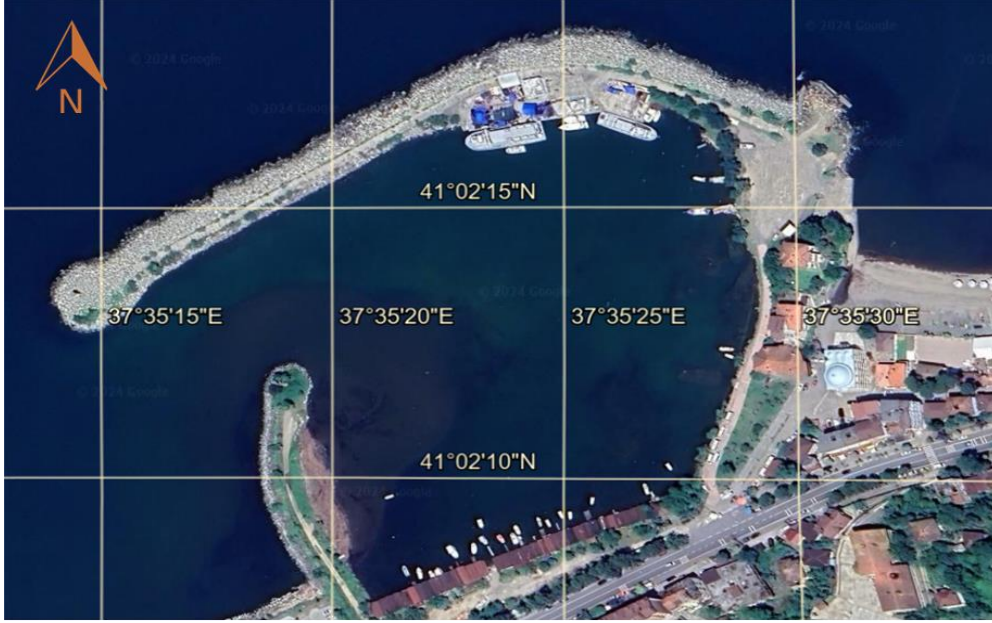
Şekil 8. Bolaman Balıkçı Barınağı (Google Earth).

Fatsa ilçesinde bulunan barınak DLH Genel Müdürlüğü (Tarım sektöründen ayrılan ödenekle) tarafından 1980-1986 yılında inşa edilmiş ve geçici devirle Bolaman Belediyesine devredilmiştir. Barınağın işletmeciliği S.S. Bolaman Su Ürünleri Kooperatifi tarafından yürütülmektedir. Ana mendirek ve tali mendirek boyları 400 m-180 m, su derinliği 2-4 m, tekne kabul kapasitesi 67, barınaktan yararlanan tekne sayısı 20'dir. Rıhtım uzunluğu 70 m-4 m, korunan su alanı 4,5 ha'dır (Şekil 8).

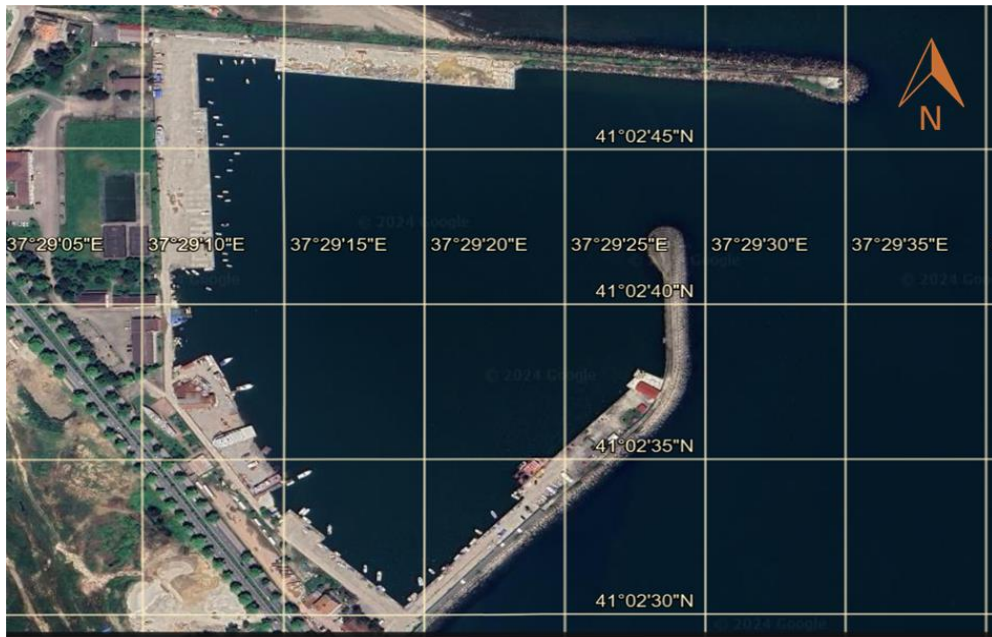
Şekil 9. Fatsa Balıkçı Barınağı (Google Earth).

Fatsa ilçesinde bulunan barınak DLH Genel Müdürlüğü (Tarım sektöründen ayrılan ödenekle) tarafından 1966-1969 yılında inşa edilmiş ve Fatsa Belediyesine devredilmiş olmakla birlikte Ordu Büyükşehir Belediyesi tarafından işletmeciliği devam etmektedir. Ana mendirek boyu 600 m, tali mendirek boyu 540 m, su derinliği 2-6 m, barınaktan yararlanan balıkçı teknesi sayısı 22'dir. Rıhtım uzunluğu ve derinliği 350 m-4 m, 262 m-2 m, 140 m-1.4 m, 95 m-1.2 m, korunan su alanı 5,6 ha'dır. Barınak turizm ve ulaştırma sektörü tarafından da kullanılmaktadır (Şekil 9).

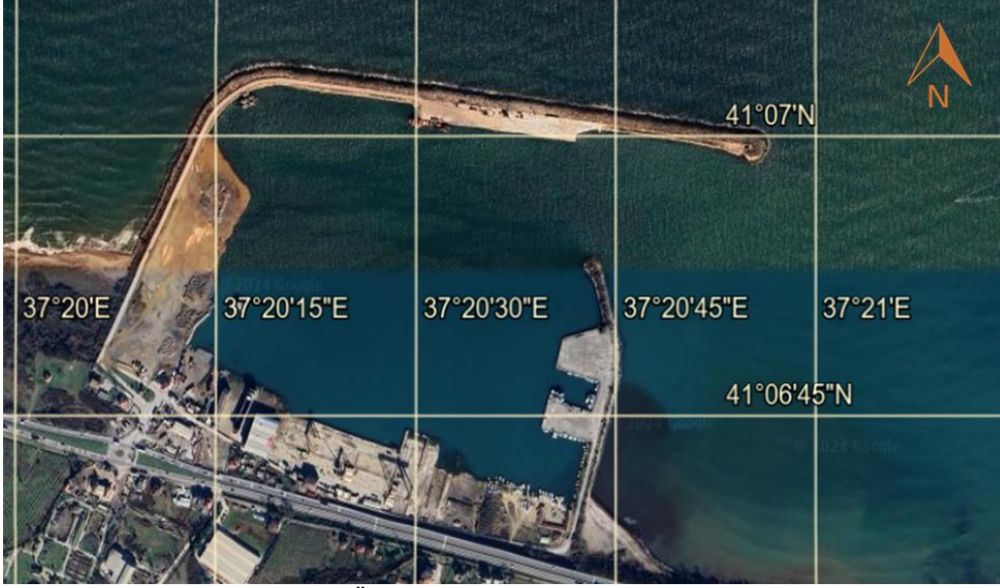
Şekil 10. Ünye Balıkçı Barınağı (Google Earth).

Ünye ilçesinde bulunan barınak 1984-1996 yıllarında DLH Genel Müdürlüğü (Tarım sektöründen ayrılan ödenekle) tarafından inşa edilmiş ve 1996 yılında S.S. Ünye Su Ürünleri Kooperatifine kiralanmış olup, halen kooperatif tarafından işletilmektedir. Barınaktan yararlanan balıkçı teknesi sayısı 95, ana mendirek ve tali mendirek boyları 1475 m-500 m, su derinliği 2-9 m dir. Rıhtım uzunluğu ve derinliği 100 m-2 m, korunan su alanı 43 ha olup turizm ve ulaştırma sektörleri tarafından da kullanılmaktadır (Şekil 10).

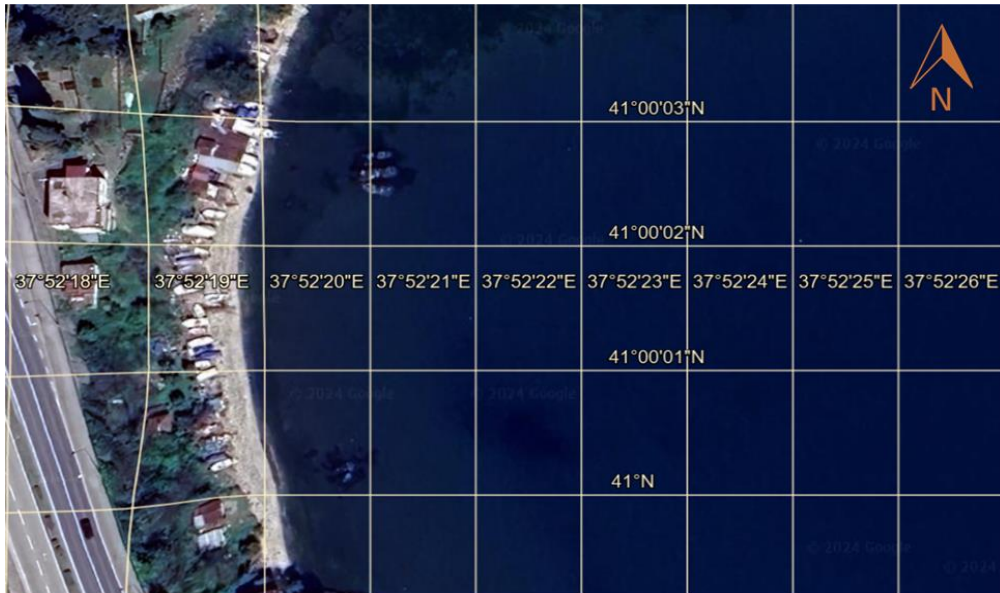
Şekil 11. Kirazlımanı Çekek Yeri (Google Earth).

Altınordu ilçesinde bulunan çekek yerinden yararlanan balıkçı teknesi sayısı 15'tir. Çekek yerinin ana mendirek boyu 100 m, korunan su alanı 14 ha'dır (Şekil 11).

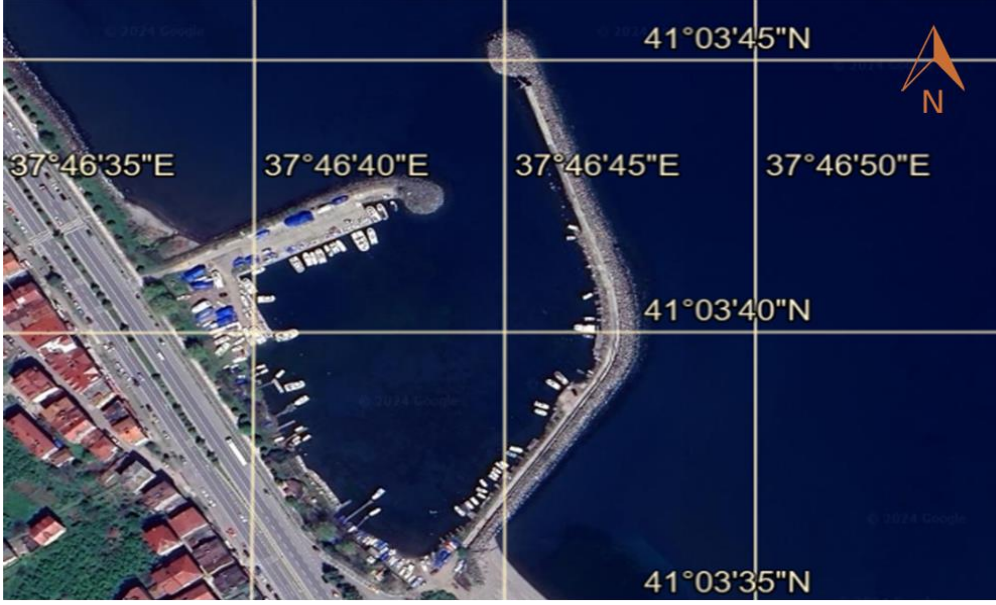
Şekil 12. Kacalı Çekkek Yeri (Google Earth).

Perşembe ilçesinde bulunan çekek yeri geçici devirle Perşembe Belediyesi tarafından işletilmektedir. Çekek yerinden yararlanan balıkçı teknesi sayısı 90'dır. Su derinliği 1-3 m olan çekek yerinin ana mendirek boyu 220 m, korunan su alanı 75 ha'dır (Şekil 12).

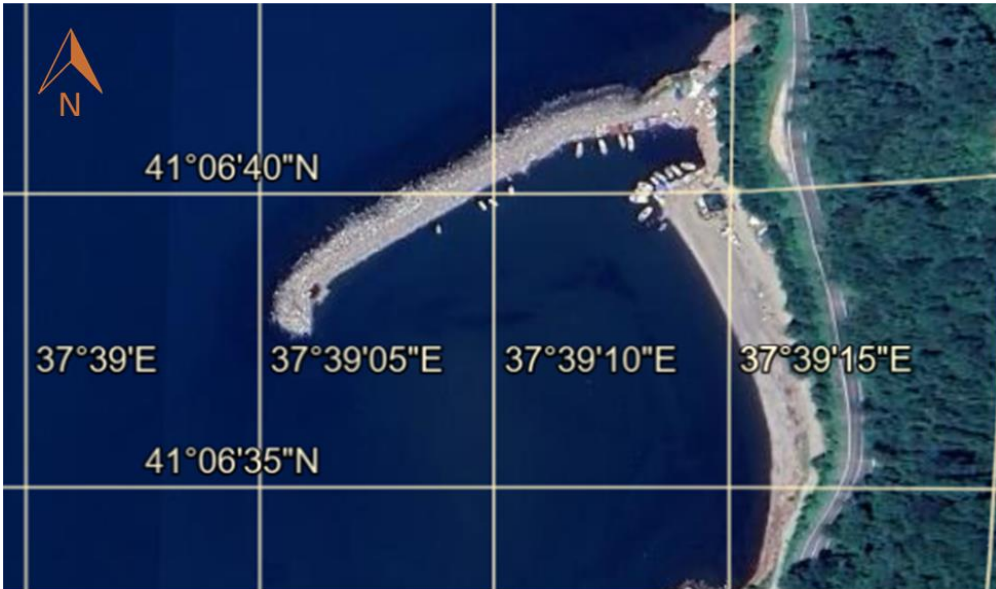
Şekil 13. Okçulu Çekkek Yeri (Google Earth).

Perşembe ilçesinde bulunan çekkek yerinin Ulaştırma ve Altyapı Bakanlığı'ndan Tarım Bakanlığına devri yapılmadığından kiralaması yapılmamıştır. Çekkek yerinden yararlanan balıkçı teknesi sayısı 38'dir. Su derinliği 1-3 metre olan çekkek yerinin ana mendirek boyu 220 metredir (Şekil 13).

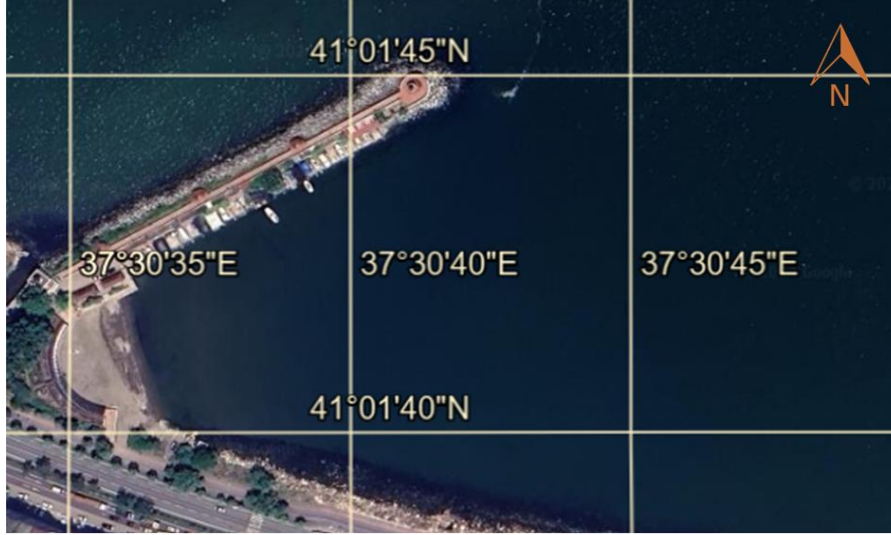
Şekil 14. Kurtuluş Mahallesi Çekkek Yeri (Google Earth).

Fatsa ilçesinde bulunan çekkek yeri kesin devirle Fatsa Belediyesi tarafından işletilmektedir. Çekkek yerinden yararlanan balıkçı teknesi sayısı 20'dir. Su derinliği 2-4 m olan çekkek yerinin ana mendirek boyu 205 m, korunan su alanı 1 ha'dır (Şekil 14).
