2023 Kahramanmaraş Depremleri ve Yapılara Etkisinin İncelenmesi

2023 Kahramanmaraş Earthquakes and Investigation of Their Effects on Buildings

İsmail Hakkı ÇAĞATAY¹ Orcid: 0000-0001-5182-776X

¹ Çukurova Üniversitesi, Mühendislik Fakültesi, İnşaat Mühendisliği Bölümü, Adana

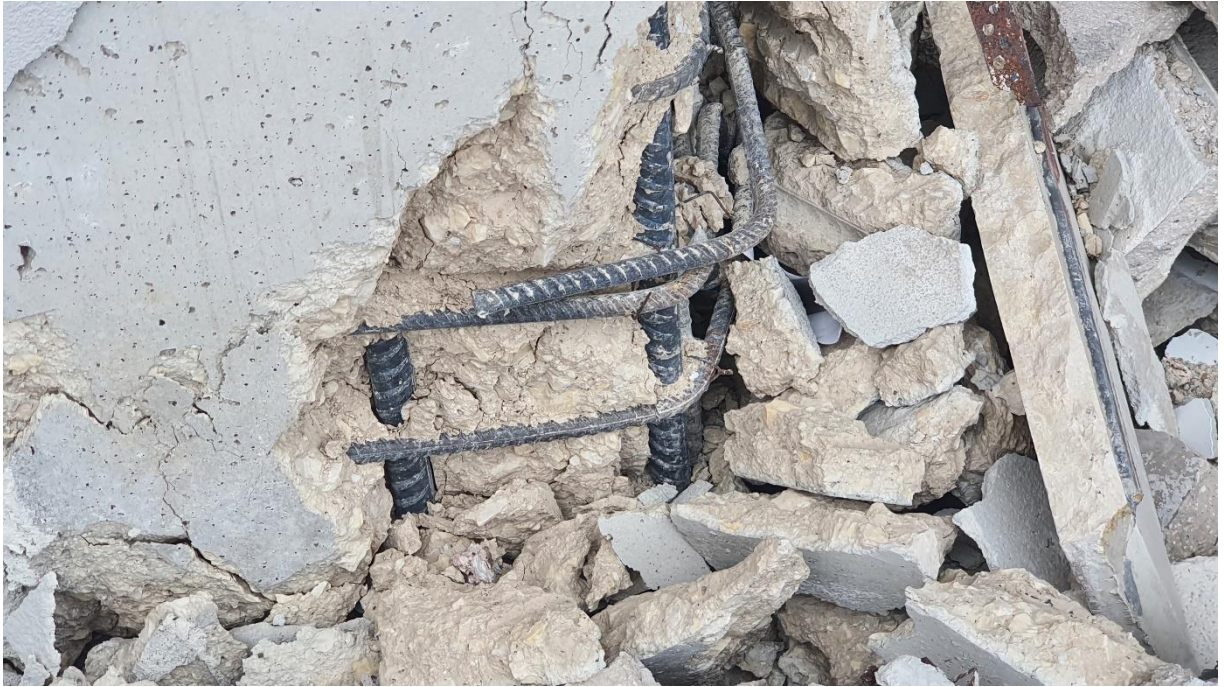
Şekil 6. Kolonda Uygun Olmayan Etriye Detayı

Şekil 6'da kolonda hatalı etriye görülmektedir. Etriyeler betonarme elemanlarda kesme kuvvetini karşılayan en önemli bileşenlerdir. Bu etriyelerin Şekil 7'deki gibi kancalarının 135^0 olarak kıvrımlı olması gerekmektedir. Deprem Yönetmeliğine göre Özel deprem çirozlarında

ise bir uçta 90^0 kıvrımlı kanca yapılabilir. Depremlerde yıkılan veya hasarlı olan yapılarda etriyeler 135^0 değil genellikle Şekil 6’da da görüldüğü gibi 90^0 olarak uygulanmıştır. 90^0 olarak uygulanan etriyelerin hemen hemen hiçbir katkısı yoktur.

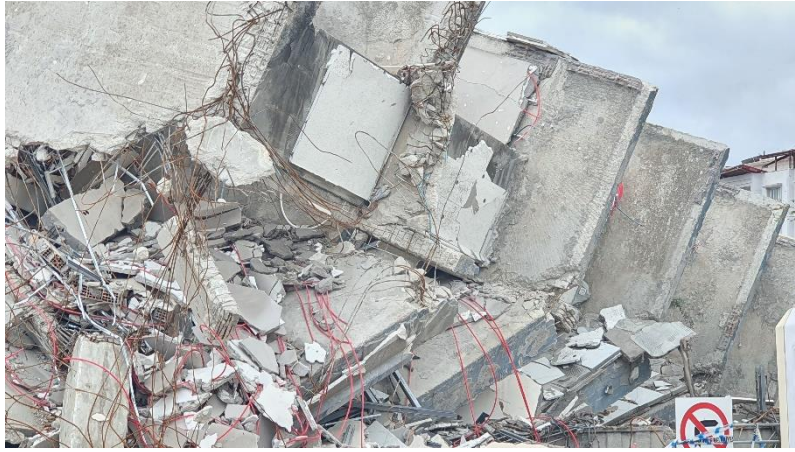
Şekil 8. Devrilmiş Bir Yapı

Şekil 8’de devrilmiş bir yapı görülmektedir. Betonarme yapılar yönetmelik ve standartlara uygun olarak yapıldığında ve yer seçimi uygun olduğunda depreme karşı güvenli yapılardır. Depremlerde yapıların deprem kuvvetlerini güvenle karşılaması gerekmektedir. Yönetmelikler

Şekil 8'deki gibi bir göçmeyi istemez. Bu nedenle yapıyı tasarlarken ve üretirken tüm standart ve yönetmeliklere uymak gerekmektedir.

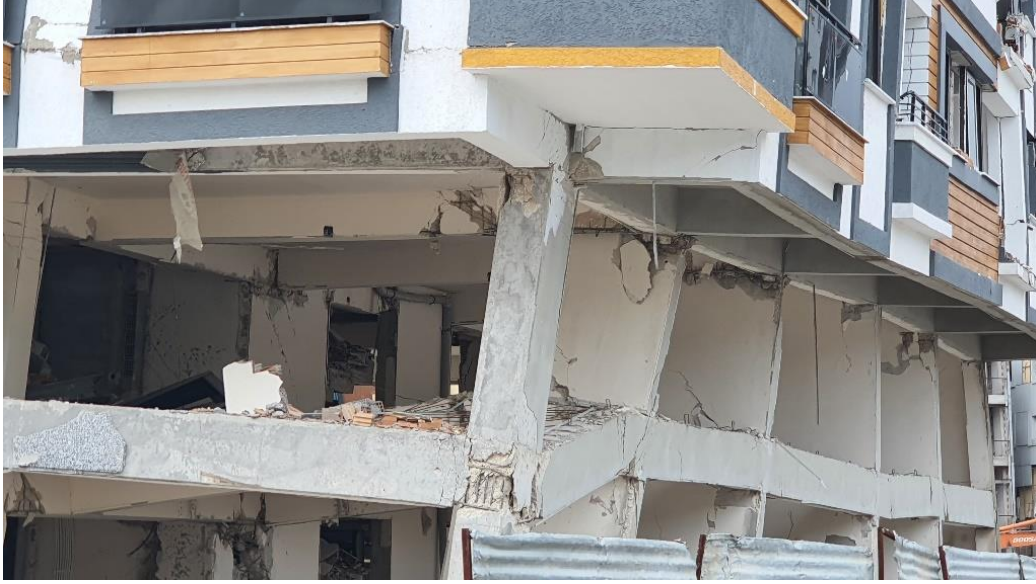
Şekil 9. Ağır Hasarlı Yapı

Şekil 9'de ağır hasarlı bir yapı görülmektedir. Yapının deprem kuvvetlerini güvenle karşılamadığı, kolon-kiriş bağlantılarının yeterli dayanıklılıkta olmadığı, yapının yanal rijitliğinin yeterli olmadığı görülmektedir. Bu nedenle yapı yatay yönde oldukça fazla ötelenmiş ve ağır hasarlıdır.

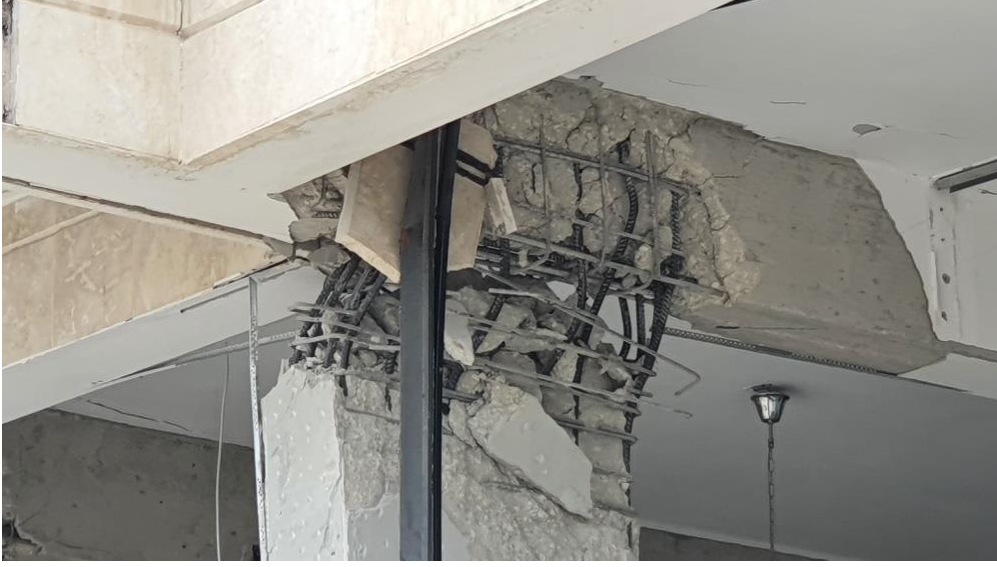
Şekil 10 ve 11'da ağır hasarlı bir kolon-kiriş birleşimi görülmektedir. Yapının deprem kuvvetlerini güvenle karşılamadığı, kolon-kiriş bağlantılarının yeterli dayanıklılıkta olmadığı, donatı detaylarını uygun olmadığı, kolon-kiriş bölgesinde mafsal oluştuğu görülmektedir. Bu nedenle yapı ağır hasarlıdır. Kolon-kiriş birleşimleri yapıda moment, kesme kuvveti ve normal kuvvet etkilerini, deprem yüklerini karşılamada önemlidir. Bu nedenle yetersiz etriye ve yetersiz beton dayanımı nedeniyle bu tür hasarlar hemen her depremde görülebilir.

Şekil 10. Ağır Hasarlı Kolon-Kiriş Birleşimi

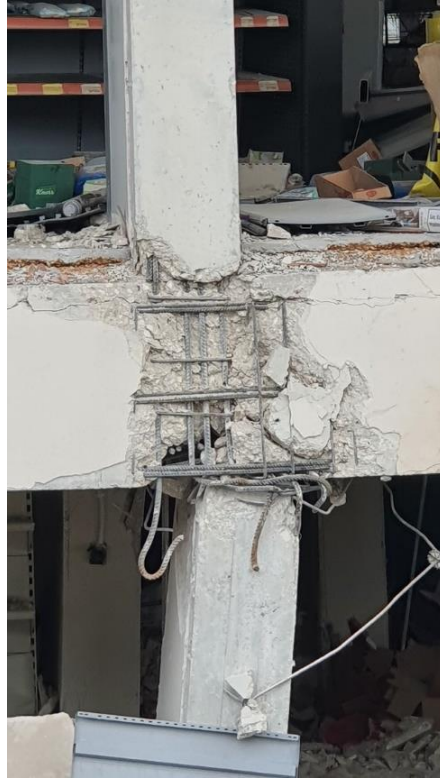
Şekil 11. Ağır Hasarlı Kolon-Kiriş Birleşimi

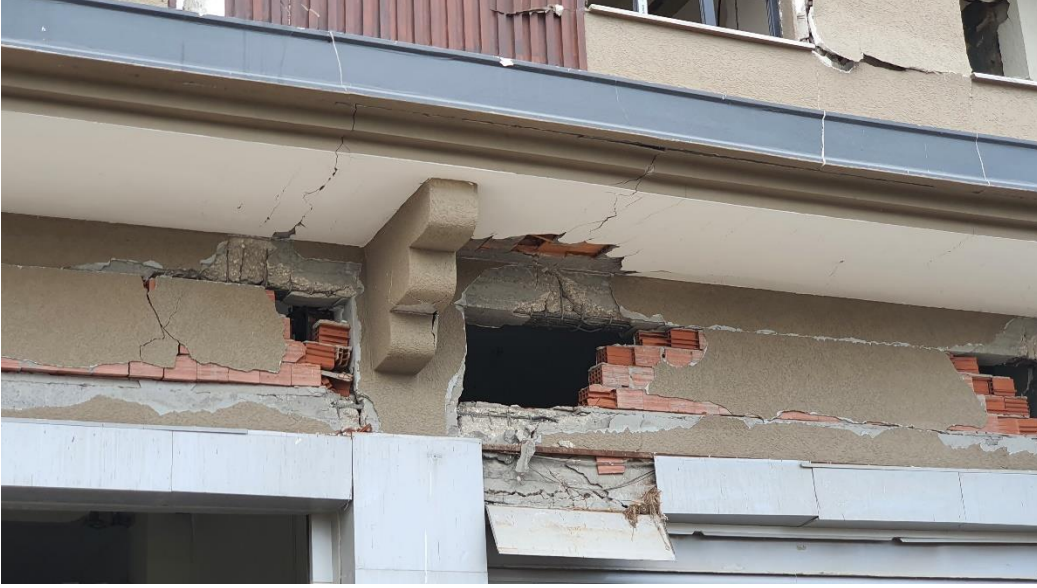
Şekil 12. Kısa Kolon Hasarı

Şekil 12’de kısa kolon hasarı görülmektedir. Genellikle bu tip hasarlar hemen her depremde görülebilmektedir. Kolonların üst kısmında çerçevede duvarlarda boşluklar olması nedeniyle kısa kolon hasarları oluşmaktadır (Çağatay 2005b, 2010). Kısa kolon hasarlarının oluşmaması ancak duvarların da yapı modelinde yer alması ve çözümün buna göre olması ile güvenli olabilir. Oluşan kesme kuvvetini karşılayacak kesme donatısı sağlanmalı, gerekirse duvarlar kolona rijit olarak bağlanmamalı veya (Çağatay 2005b) deki referansa uygun çözüm olmalıdır.

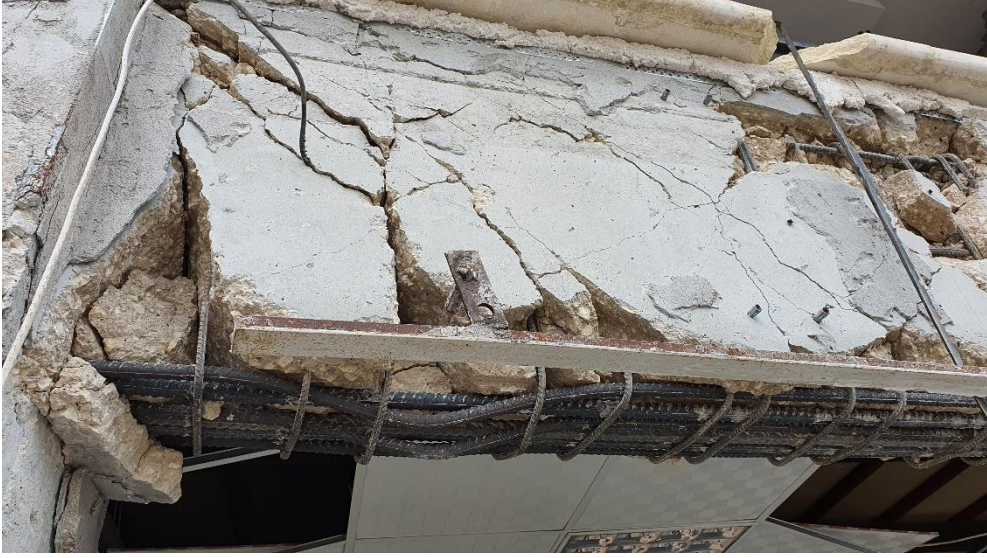
Şekil 13 ve 14’te kirişlerde oluşan hasar görülmektedir. Kirişlerde yeterli kesme dayanımı yapıların deprem güvenliği nedeniyle önemlidir. Kesme hasarları gevrek tip hasarlardır. Yönetmeliklerin izin vermediği hasarlardır. Bu tür hasarlarda kirişler çok çabuk kırıldığından dolayı yapıda ağır hasar hatta yapının yıkılması oluşabilir. Kirişlerde kesme kuvvetini karşılamak için etriyeler konulmalı ve etriye bağlantıları mutlaka yönetmelik koşullarını sağlamalıdır. Özellikle kolon-kiriş birleşim bölgelerinde etriyeler sık olarak kullanılmalıdır.

Şekil 13. Kirişte Kesme Hasarı
Figure 13. Shear Failure in a Beam

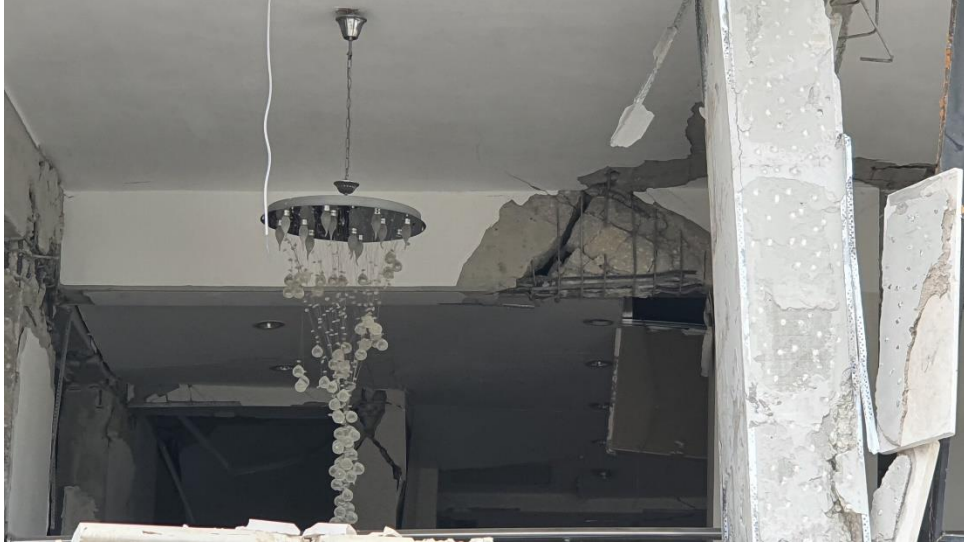
Şekil 14. Kirişte Kesme Hasarı
Figure 14. Shear Failure in a Beam

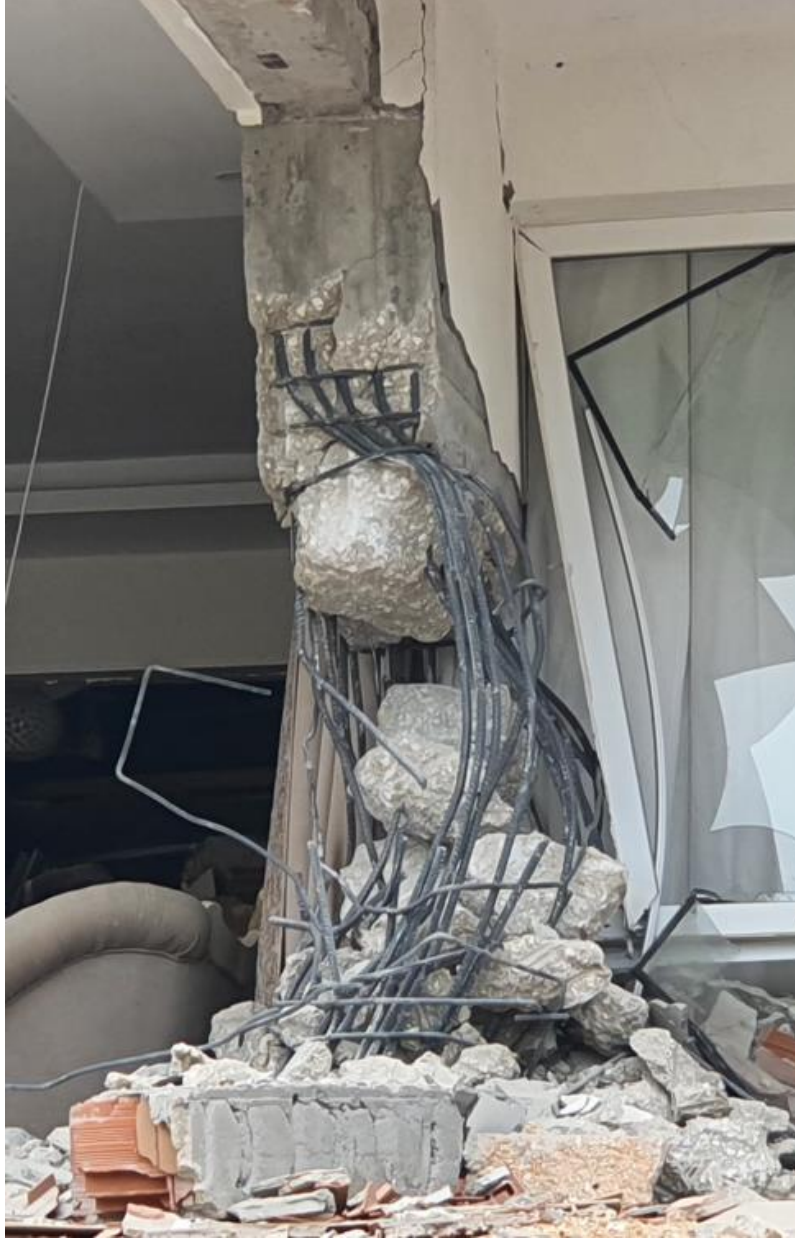
Şekil 15. Kolonda Hasar

Şekildeki kolonda ağır hasar oluşmuştur. Kolonlar betonarme elemanların en önemli taşıyıcı sistem elemanlarıdır. Kolonlar düşey yükleri taşımada önemli olduklarından bu elemanların sağlam ve güvenli olmaları gerekmektedir. Yapılarda kolonlarda mafsallaşma olması istenmez. Kolonlar yatay ve düşey yükleri güvenle taşımalıdır. Bu nedenle kolonlarda

düşey ve yatay demirlerin standartlara uygun olması önemlidir. Kolonlarda betonun dayanımı istenen değeri sağlamalıdır. Sargı bölgelerinde etriye detayları uygun olmalıdır.
